Commission d'évaluation : Fonctionnement du 12 mars 2015

Hôpital et maison de santé de Castellane (04)

Accord-cadre Etat-Région-ADEME 2007-2013

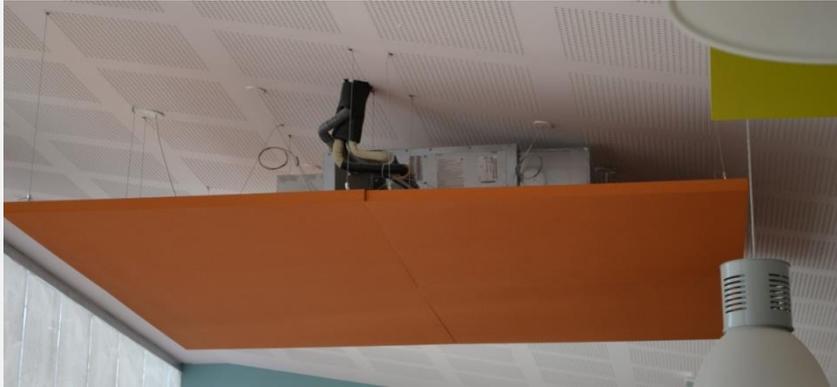
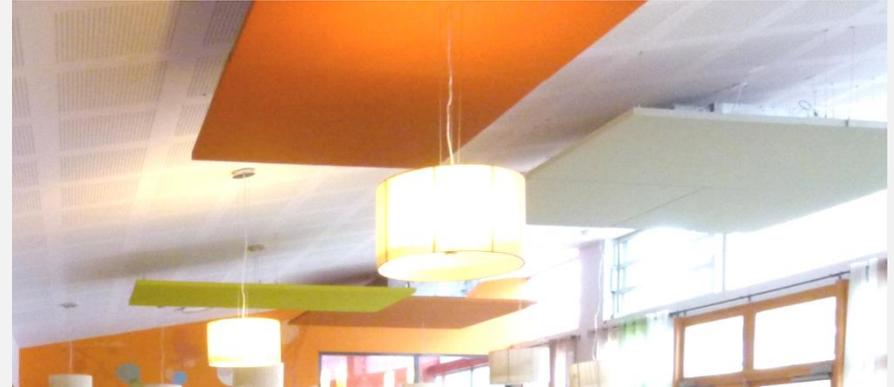
ACOUSTIQUE :

Très bon retour des occupants concernant l'acoustique des locaux.

L'hôpital procure calme et sérénité à ses pensionnaires. Les bureaux sont également très bien insonorisés.

Dans les salles communes, les panneaux acoustiques suspendus au plafond assurent également un rôle esthétique en camouflant les machineries de climatisation.

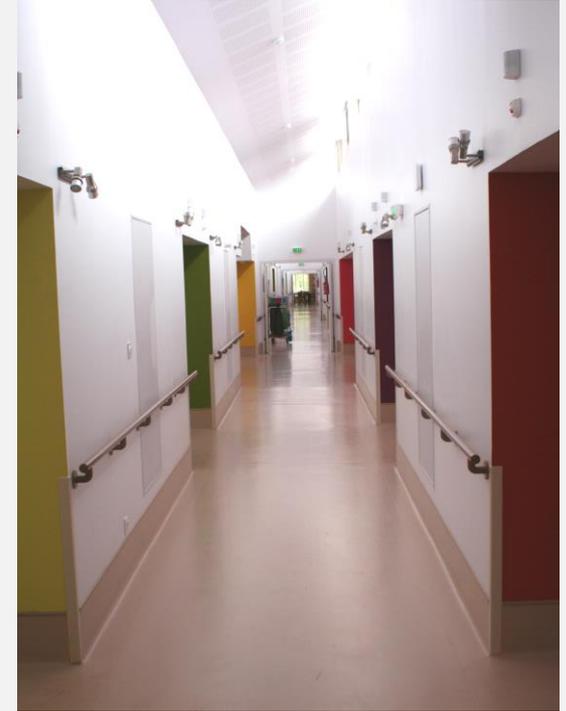
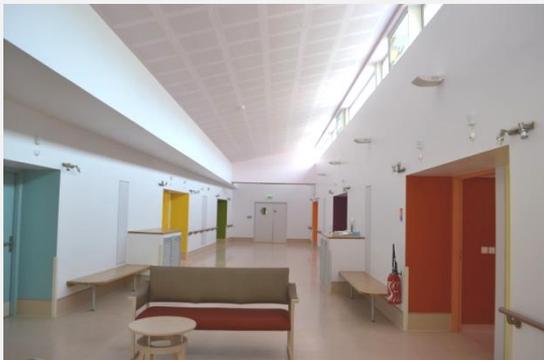
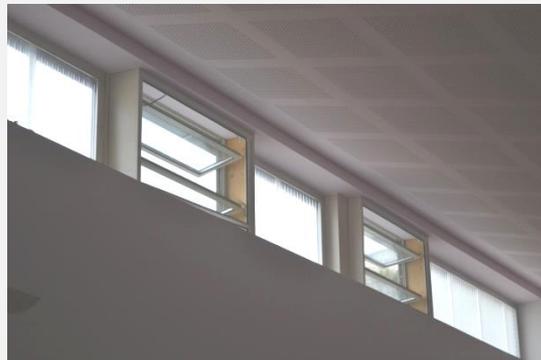
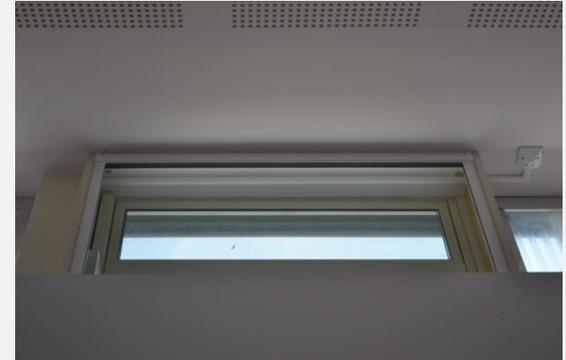
CONFORT D'ÉTÉ

Brise soleil et pergola sur la façade orientée sud.

Cependant, les utilisateurs se plaignent de surchauffe et d'éblouissement dans les locaux communs orientés sud.

Cette problématique intervient dû au défaut de pousse de la végétation pour faire écran

-> proposition de l'architecte : mise en place d'une canisse bio dégradable en attendant la pousse de la végétation.

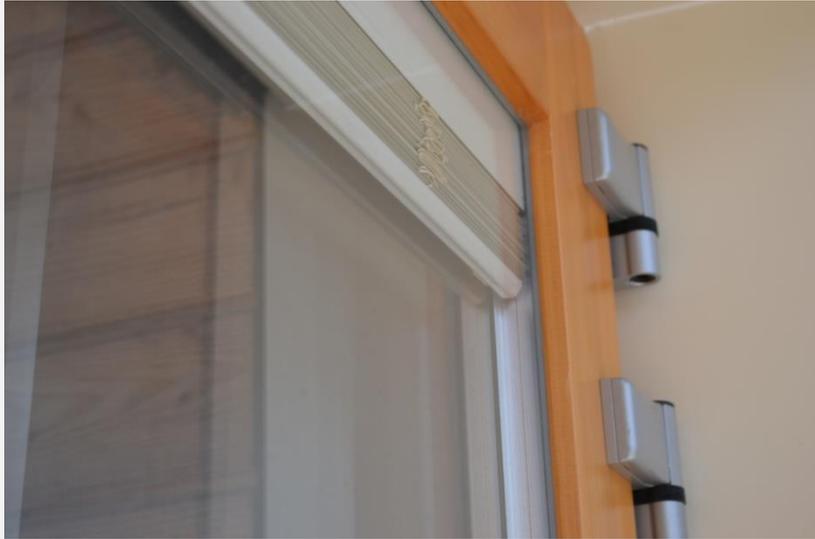
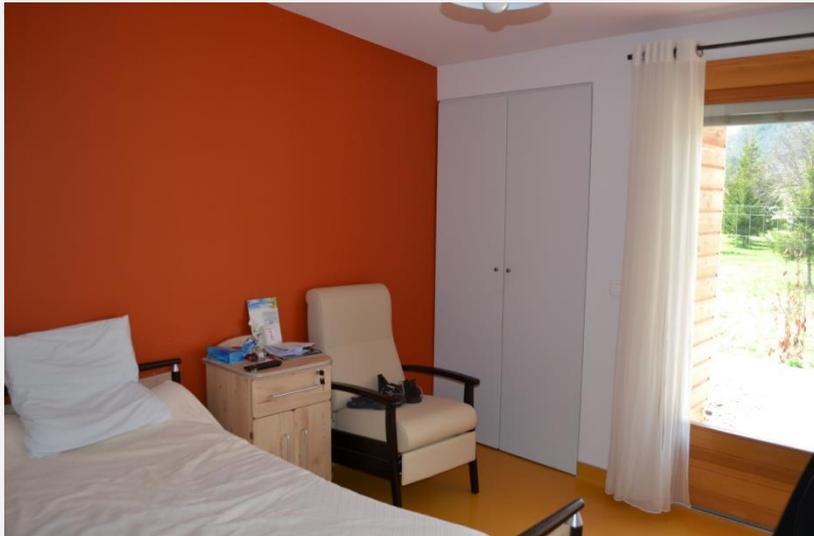
CONFORT D'ETE

Le confort d'été est assuré dans les chambres grâce à des stores incorporés aux vitrages.

Ce système a pour but d'autoriser l'ouverture vers l'extérieur de la baie vitrée.

Ainsi la mobilité des personnes en fauteuils roulants est facilitée dans les chambres.

Les placards créent des débords de façades qui protègent également les baies vitrées.

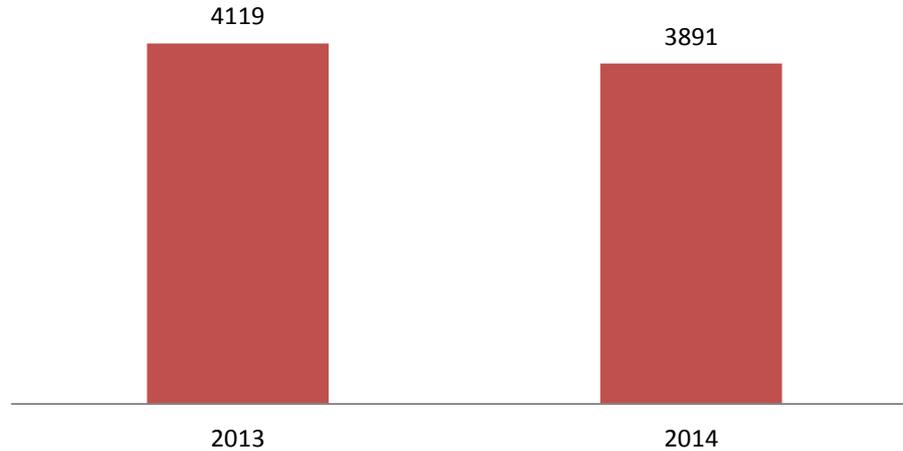
Consommation en eau (en m³)

Un dysfonctionnement au niveau de la récupération des eaux de pluies à occasionné un arrêt de l'arrosage des jardins mais donc pas de surconsommation..

Ce dysfonctionnement a depuis été réglé.

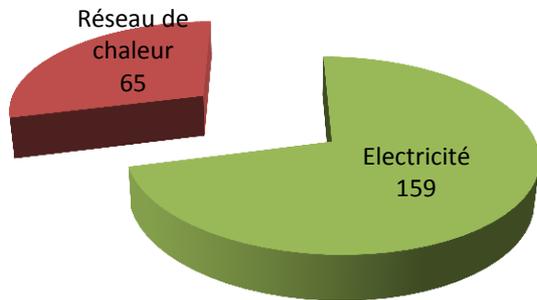
Consommation 2013

TOTAL : 224 kWh_{ep}/m²

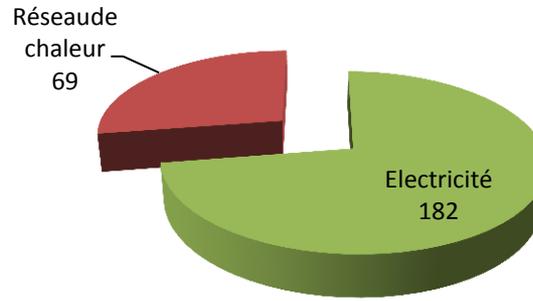
Consommation 2014

TOTAL : 251 kWh_{ep}/m²

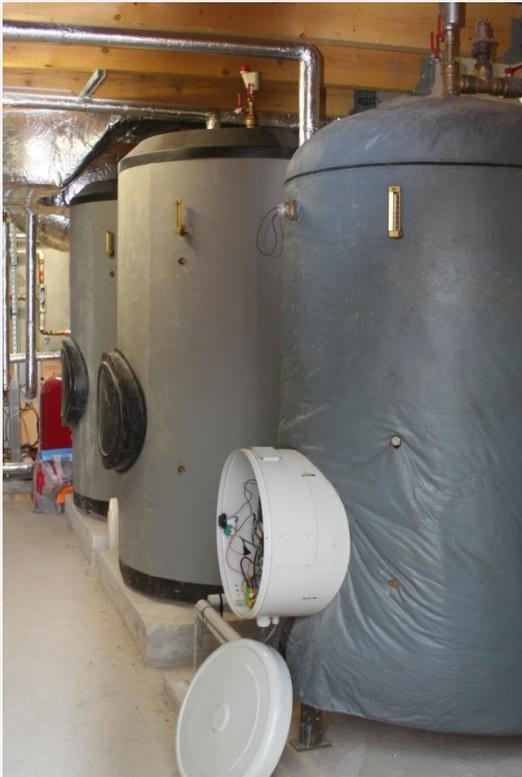
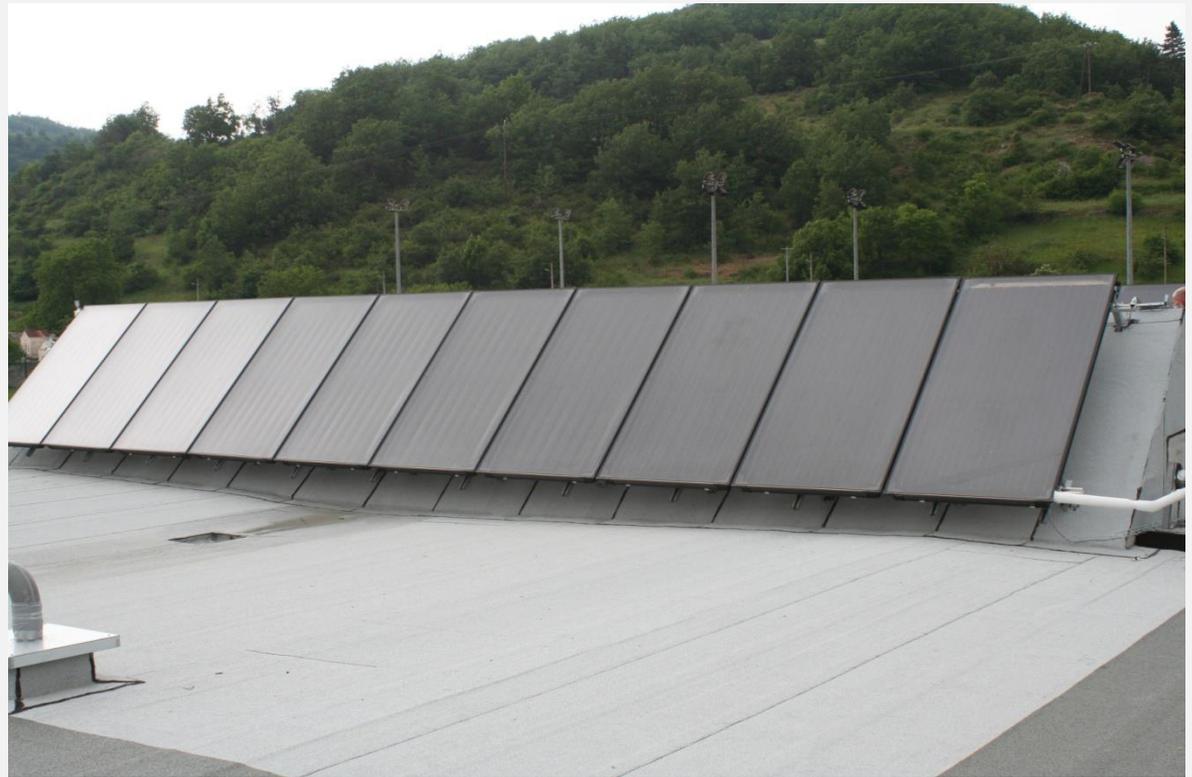
Dysfonctionnement des panneaux solaires thermiques →
installation d'une chaudière de 18kW en utilisation provisoire.

- Le dysfonctionnement a depuis été réglé

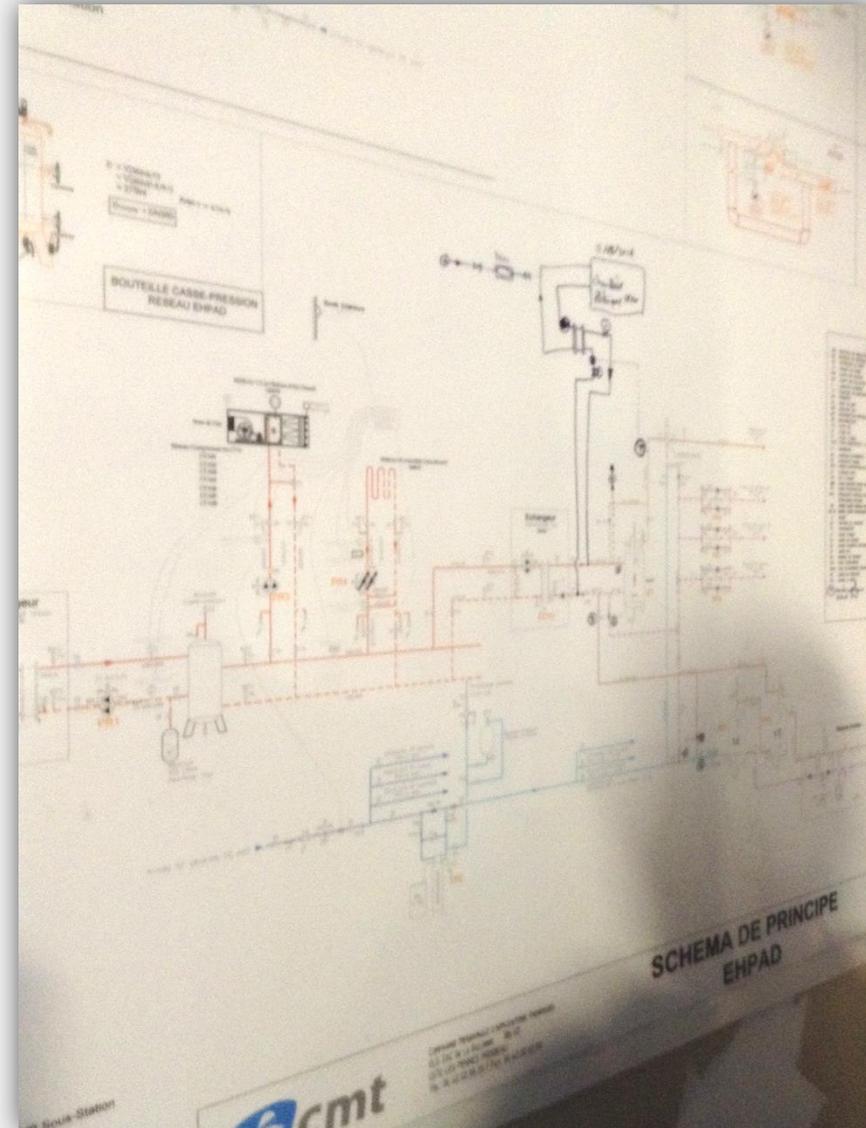
Présence sur site de personnels formés mais manquant de données techniques.

Le manque de lisibilité de l'installation de la chaufferie rend difficile sa prise en main -> installation des plans de chaufferie dans les locaux.

Présence d'une GTC, cependant l'ensemble des membres de l'équipe d'entretien n'est pas formé à l'utilisation de cette GTC.
