# Restructuration de l'espace culturel et festif de l'étoile, CHATEAURENARD (13)

# Reprise rapide de la conception et de la réalisation : insister sur les écarts entre le projet et la manière dont il est vécu

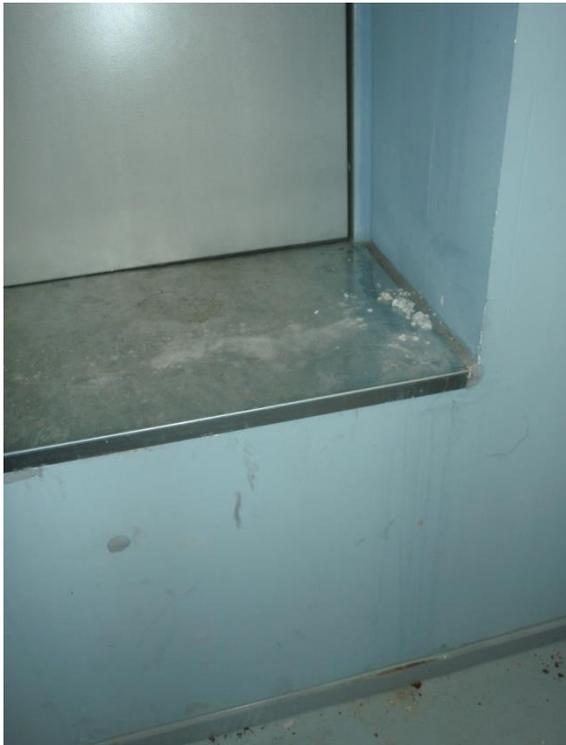
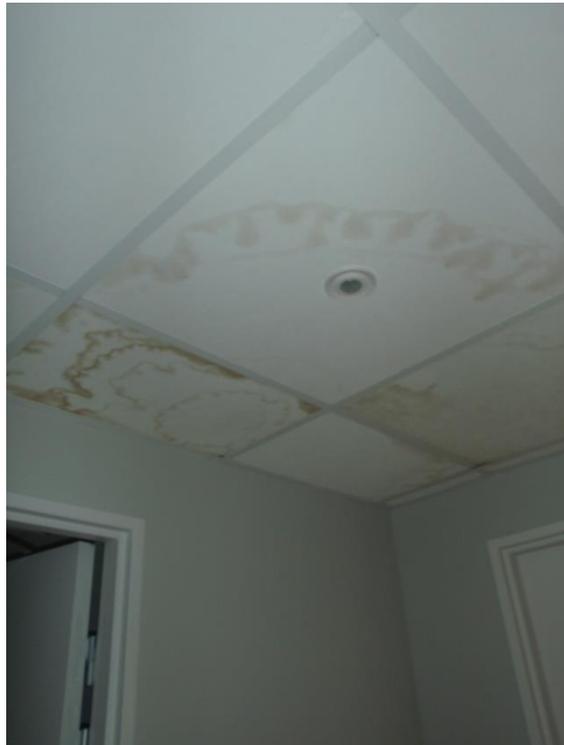
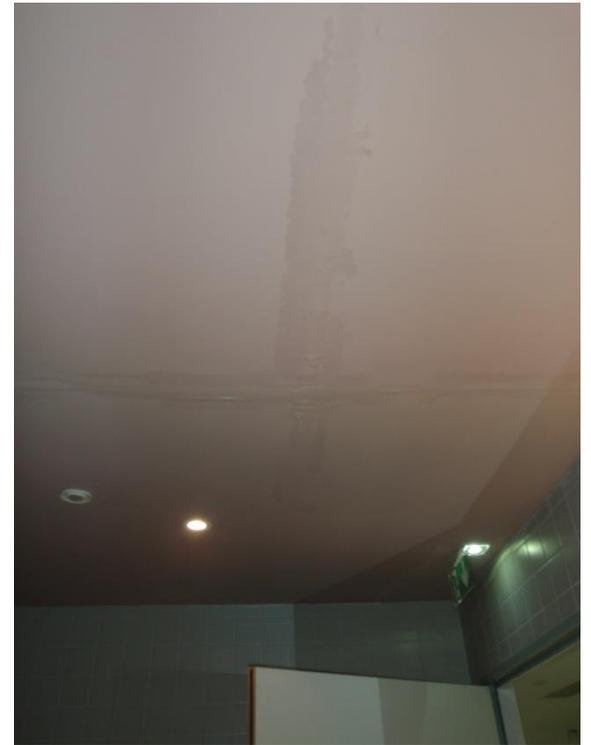
Nombreuses infiltrations d'eau dans le bâtiment

Peu de pente dans les canalisations des sanitaires qui se bouchent donc très facilement

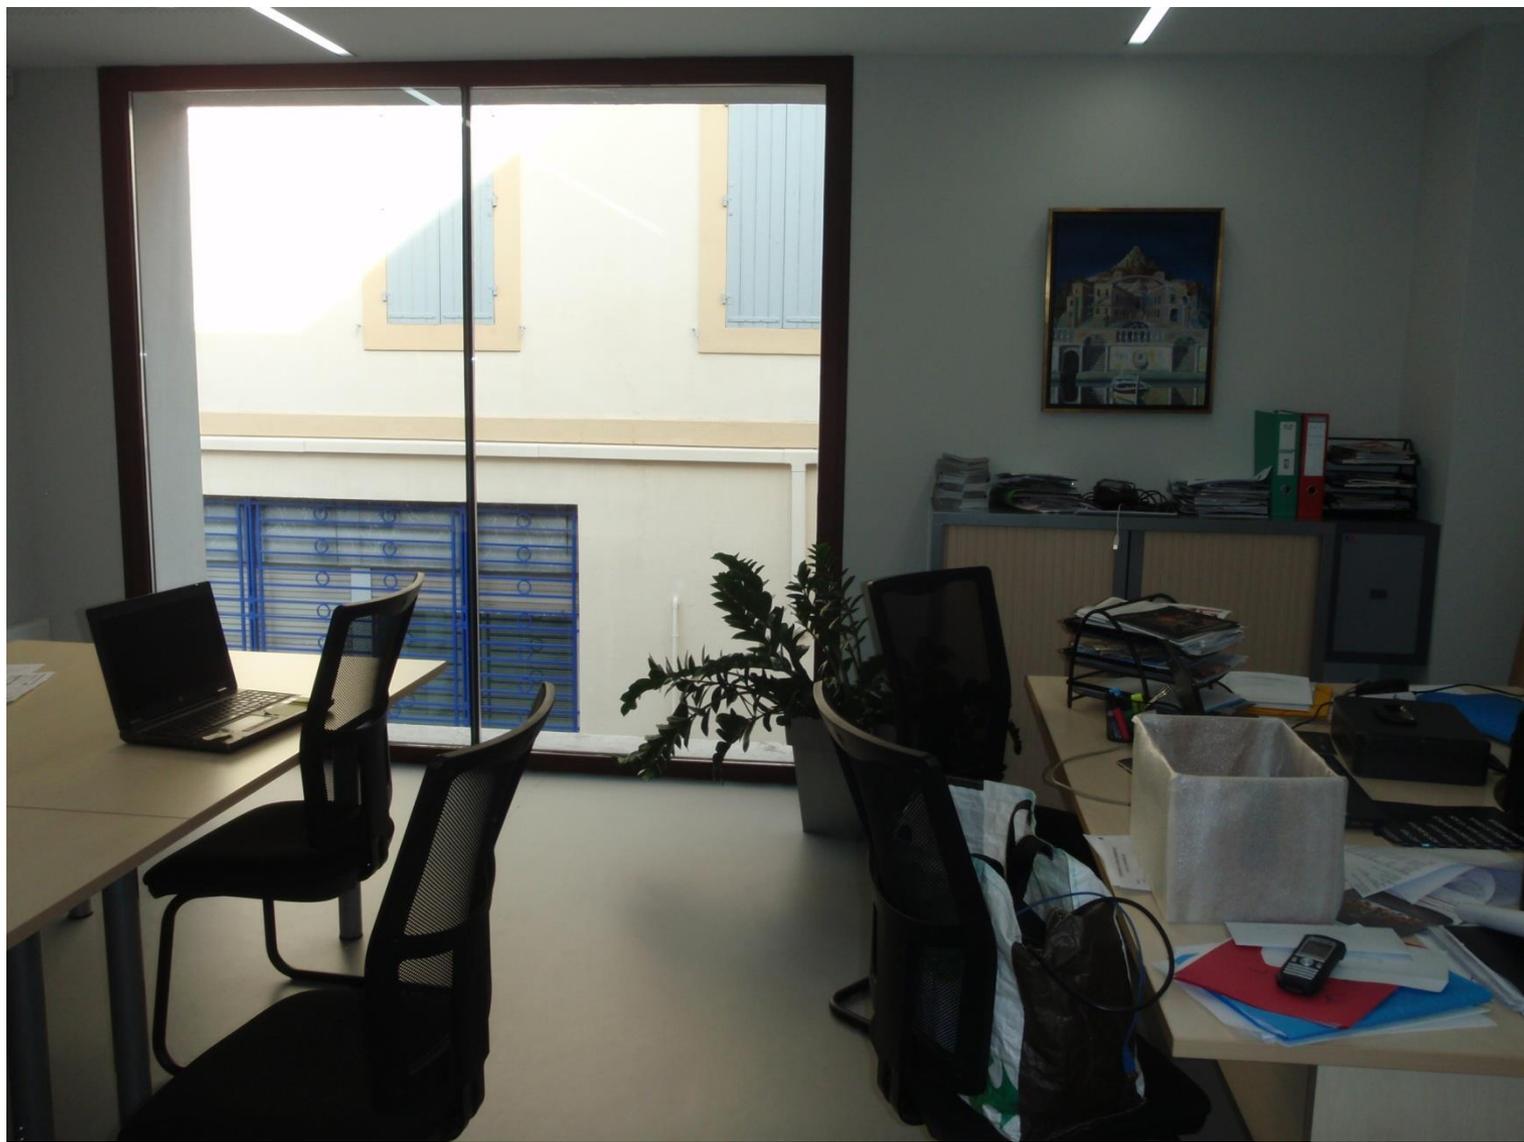
- Mauvais emplacement des bouches de soufflage de la climatisation par rapport aux bureaux
- Chauffage non opérant / passage air autour des menuiseries
- Chauffage allumé mi novembre (clim+ chauffage coupés fin juillet)
- Utilisateurs peuvent faire varier la T° des bureaux de +/- 3°
- Climatisation très peu utilisée dans les bureaux, dans les salles mis en marche que lors des concerts : gestion en direct (capteur particules et T°)

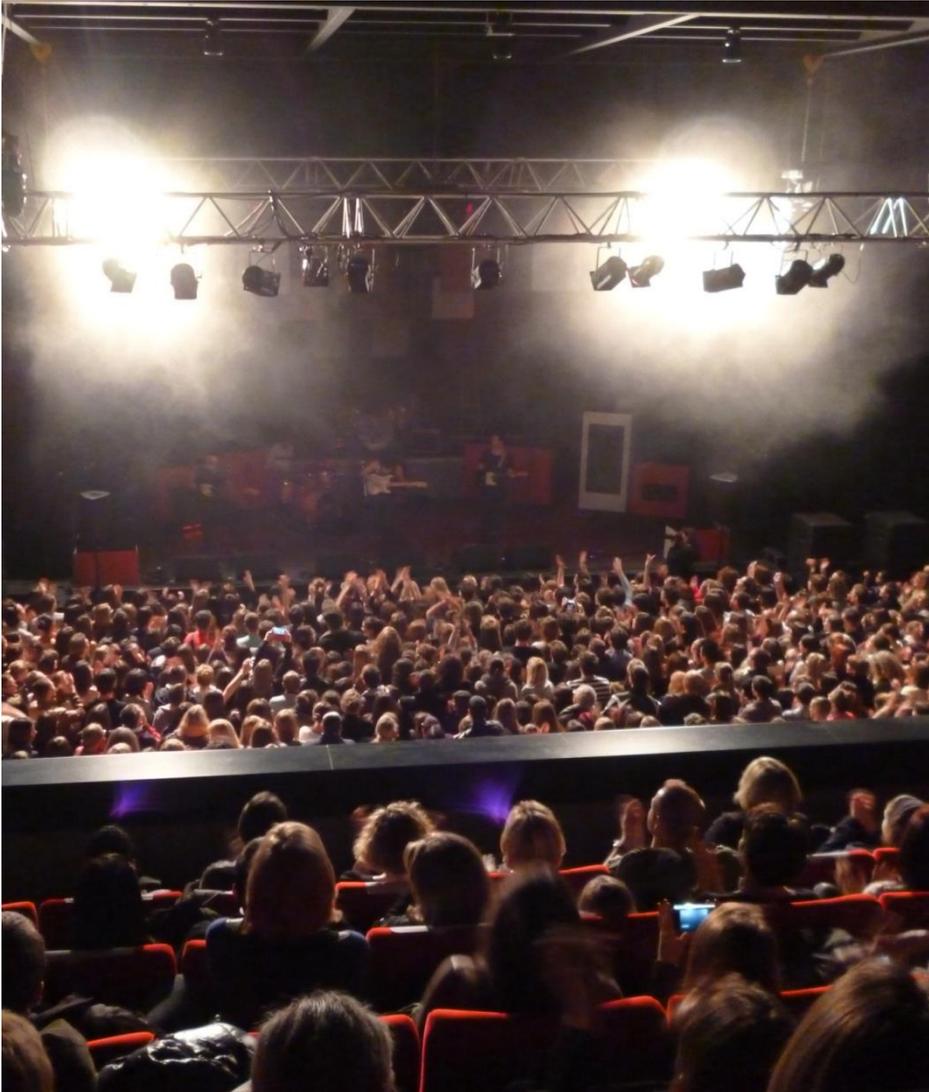
- ✚ Très bonne acoustique pour les concerts
- ➔ Renommée de la salle grâce à la bonne acoustique
- ➔ Possibilité de jouer deux concerts en même temps
- ➔ Très bonne isolation phonique pour les voisins – aucune plainte recensée
