LE CHEYLAS (38) 46 logements collectifs

Le projet

L'opération a pour objectif la construction de 46 logements collectifs locatifs (surface : 4150 m² shon) sur la commune du Cheylas, sur l'îlot 2 de la ZAC Belledonne. Ces logements, d'une structure mixte béton-bois, sont répartis en 4 bâtiments, dont trois ont pour objectif d'atteindre le label THPE et un le label BBC (le programme initial ne demandait que l'équivalent d'un niveau HPE)

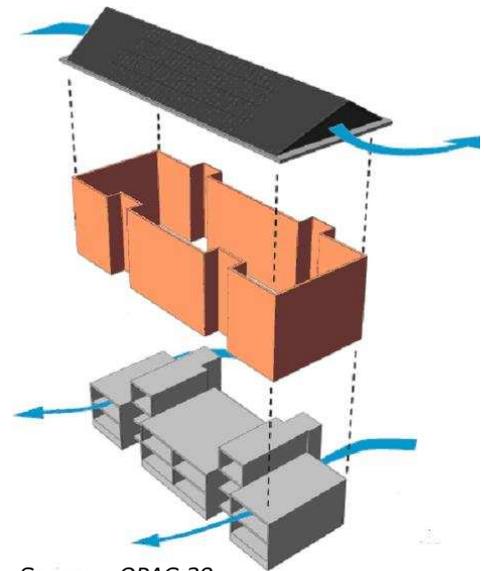
Source : OPAC 38

La structure mixte : principe

Les bâtiments sont réalisés avec une structure mixte béton-bois : l'ossature est réalisée en béton armé et le tout est ensuite « emballé » dans une coque en bois intégrale.

Cette technique permet d'associer les qualités propres à chaque matériau, le béton armé pour l'acoustique et l'inertie thermique, l'enveloppe bois pour ses performances thermiques et environnementales.

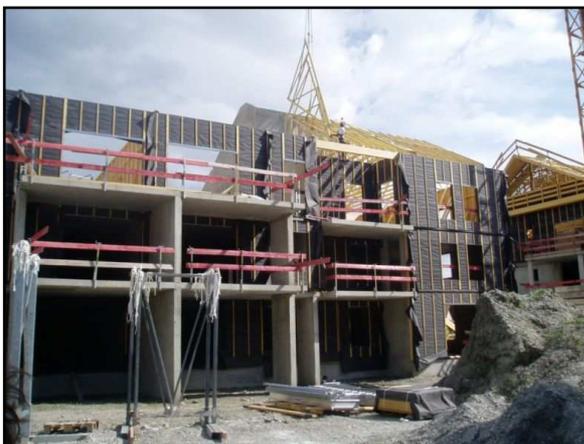
Bâtiment D, façade Sud - La pose des panneaux bois vient d'être achevée

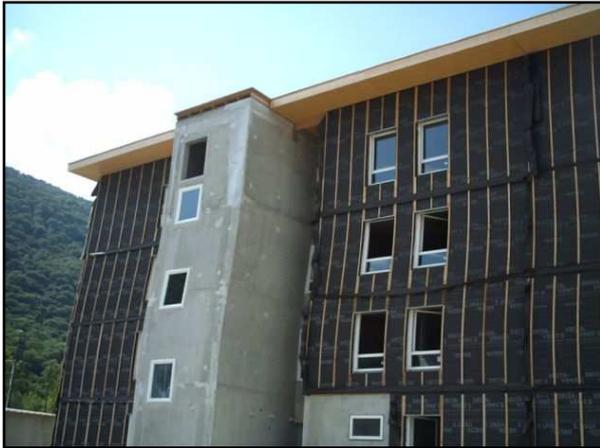
Bâtiment C, façade Nord. On distingue l'ossature en béton sous les panneaux bois en cours de pose

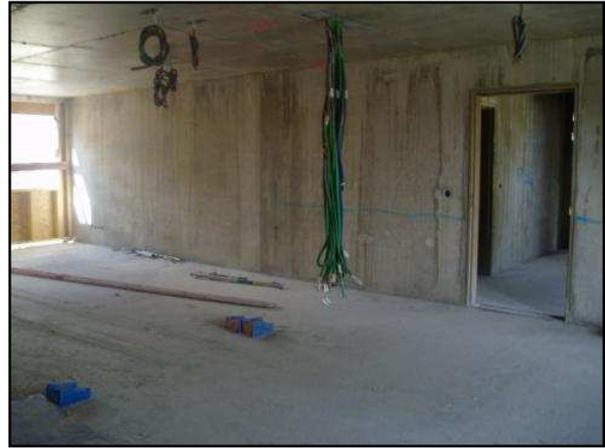
A l'intérieur, refends et dalles sont en béton armé

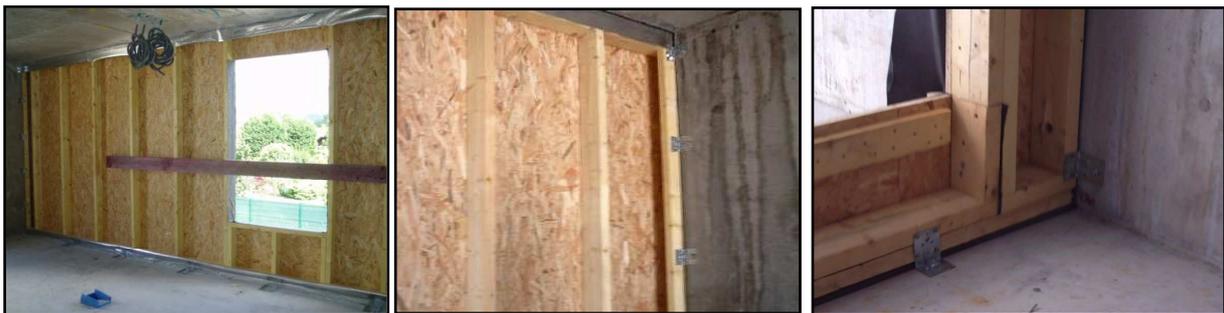
Fixations réglables des panneaux bois sur la structure béton - Le pare vapeur passe devant le nez de dalle

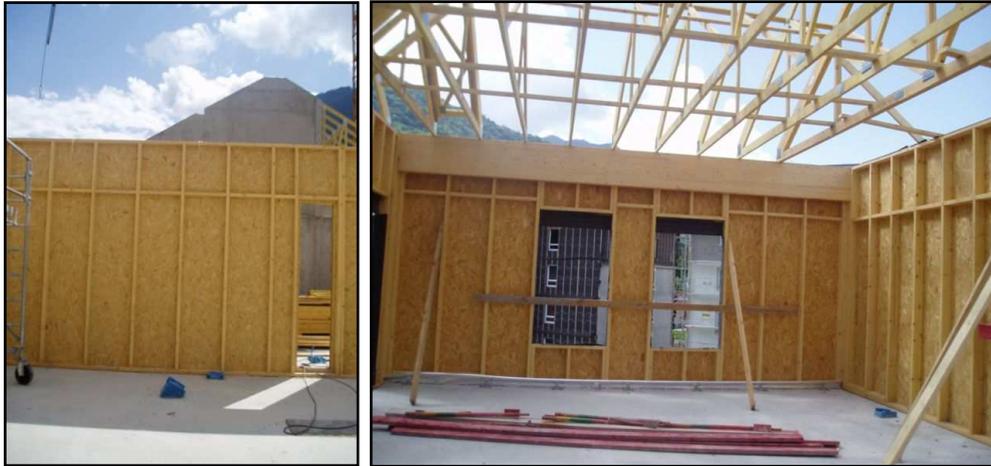
Le dernier étage : La trame de béton s'arrête à l'avant dernier étage. Hormis un prolongement pour la cage d'escalier et les équipements techniques (ECS, VMC), le dernier étage est intégralement réalisé en ossature bois.

Bâtiment D - Panneaux bois formant l'ossature du dernier étage

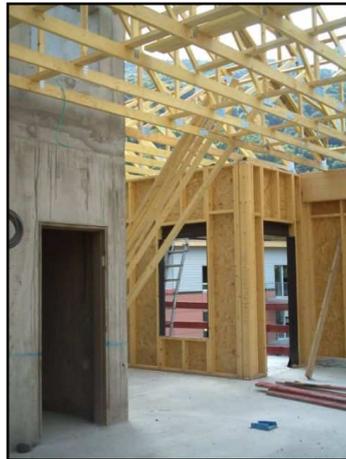
Bâtiment D - Bloc technique en béton à gauche, ossature bois ailleurs

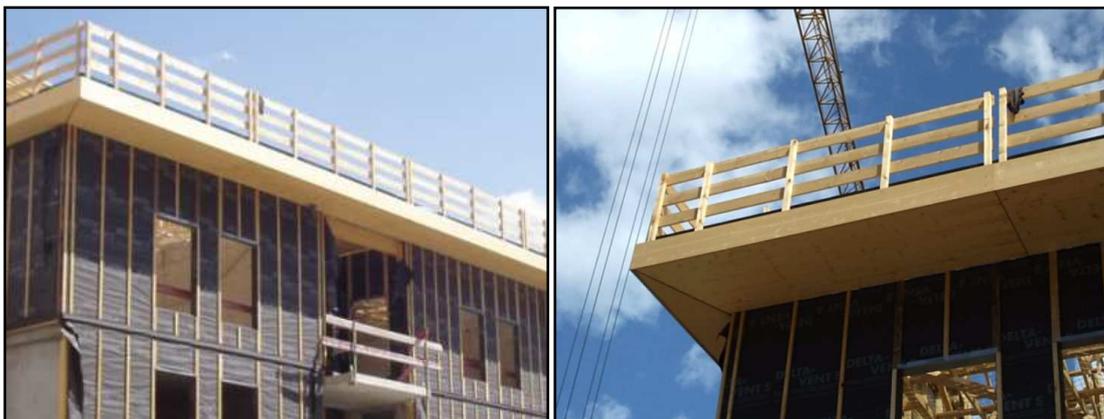
La tête de panneau : La stabilisation du dernier étage est réalisée grâce à la tête de panneau pré-assemblée en usine : elle intègre le caniveau et le garde corps chantier de la toiture. Elle fait également office de corridor, permettant une circulation plus aisée sur le chantier lors de la pose de la couverture, des panneaux solaires et des finitions.

Bâtiment A, façade Sud - Tête de panneau venant d'être posée

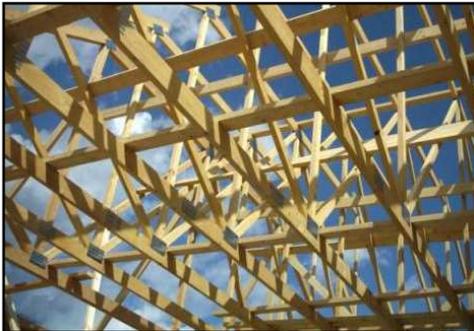
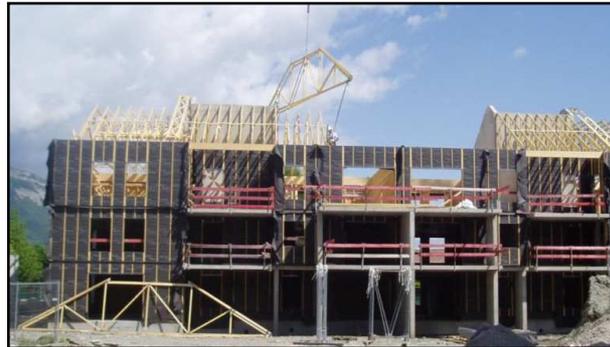
La pose de la charpente : La charpente est réalisée en fermettes complétées par des éléments lamellé-collés. Panneaux solaires et bacs viendront couvrir cette charpente. Il faut 15 jours à 3 ouvriers pour poser l'intégralité de la charpente sur les bâtiments R+2.

Bâtiment D, façade Sud – Une grue dépose une des fermettes de la charpente

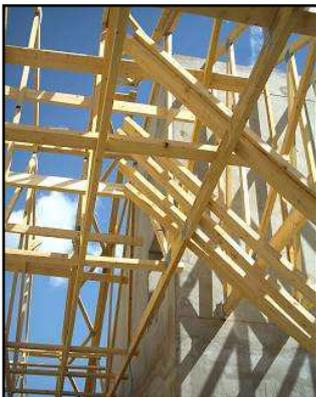
Bâtiment D – La charpente vue depuis le dernier étage

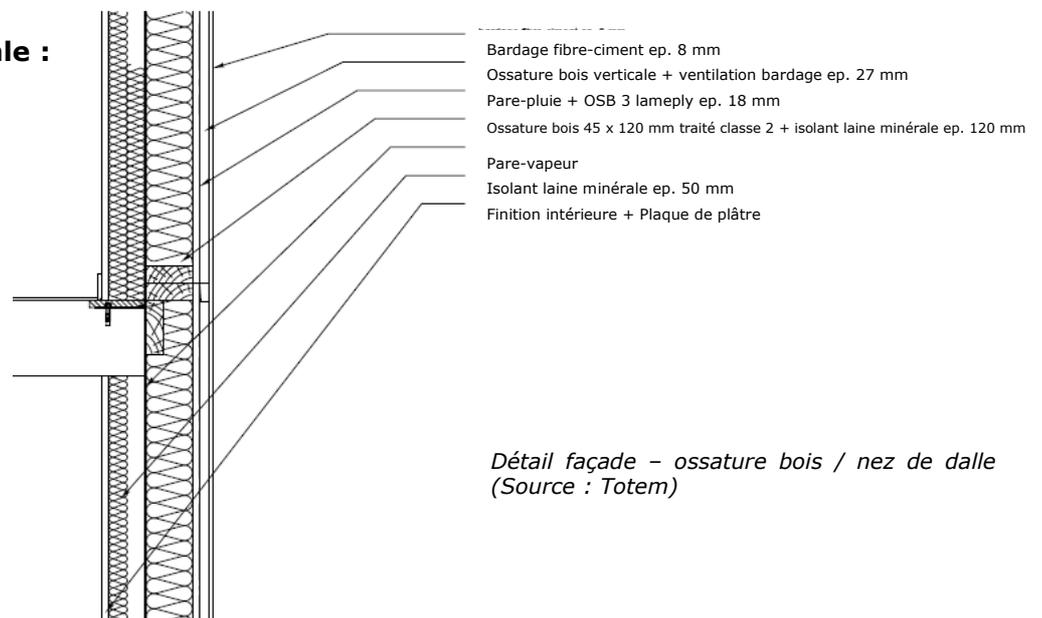
*Détail façade – ossature bois / nez de dalle
(Source : Totem)*

- **L'écran pare-pluie** (Delta-Vent N de Dörken) est mis en place sur toute la surface extérieure de l'ossature bois
- **120 mm de laine de verre** est posée depuis l'intérieur du bâtiment dans les caissons formés par les panneaux ossature bois

- **Le pare-vapeur** (Delta-Reflex de Dörken), quadri-couche, armé et réfléchissant, est appliqué entre les 2 couches de laine de verre. Le collage du recouvrement entre les lés est réalisé avec du ruban adhésif (Delta Multi Band de Dörken, rouleaux de 60 mm x 25 m).

- **50 mm de laine de verre** est ensuite posée en doublage intérieur. La couche d'isolant supplémentaire située dans le vide technique en partie basse de la façade (cf. détail façade) sur chaque niveau provient de la nécessité de compenser le faible encastrement des dalles dans les façades bois et de garantir un meilleur résultat sur les ponts phoniques verticaux entre logements

- **Plaques de plâtres et finition intérieure** : En intérieur sur la dernière couche d'isolation.

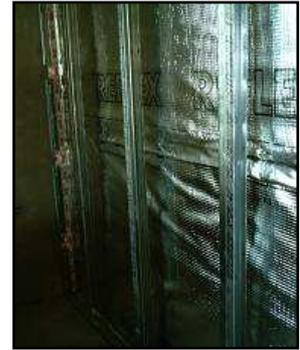
Pare-vapeur Delta-Reflex

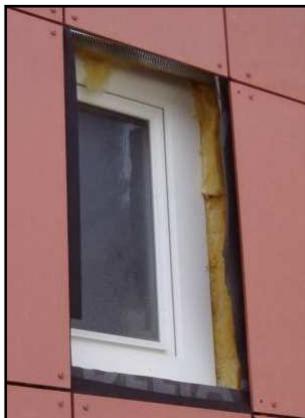
Détail menuiserie extérieure avant mise en place du tableau. On distingue la laine de verre, le pare-pluie et le revêtement de façade

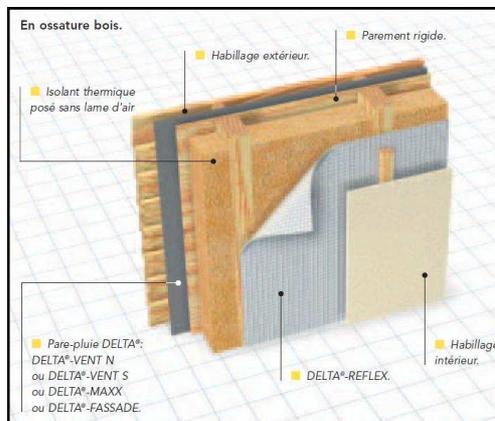
Systèmes DELTA pour construction à ossature bois (Source : Doerken)

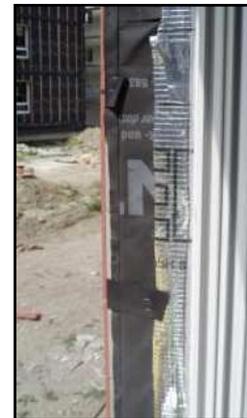
Vue transverse de la façade - De gauche à droite : le revêtement, l'ossature bois recouverte du pare-pluie et contenant la laine de verre, le pare vapeur

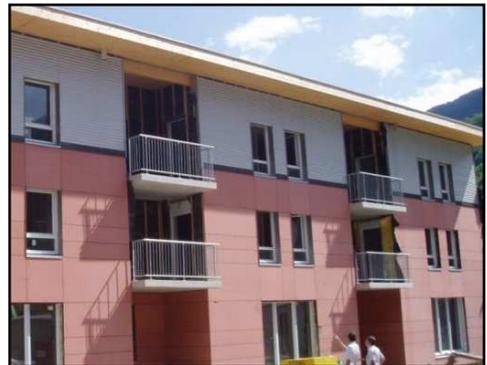
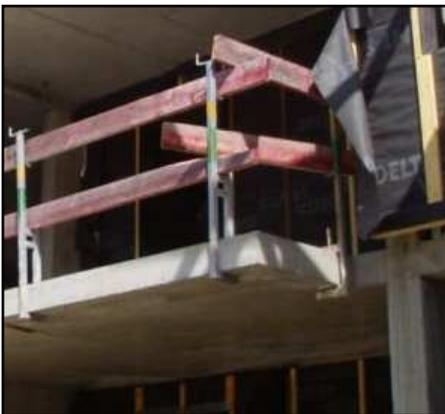
Il a donc finalement été décidé de réaliser les balcons en béton armé. Ils sont constitués de deux petites poutres noyées réalisées en porte-à-faux et portant une dalle béton isolée de la structure pour couper le pont thermique.

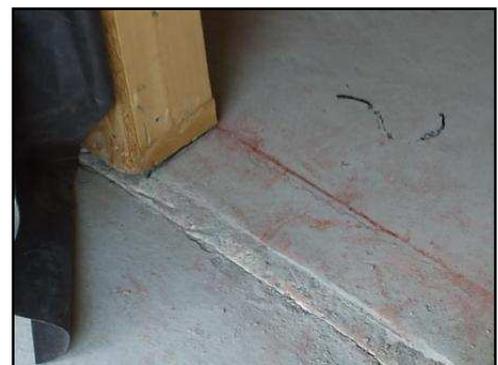
Isolant placé entre la dalle du balcon et le reste du bâtiment

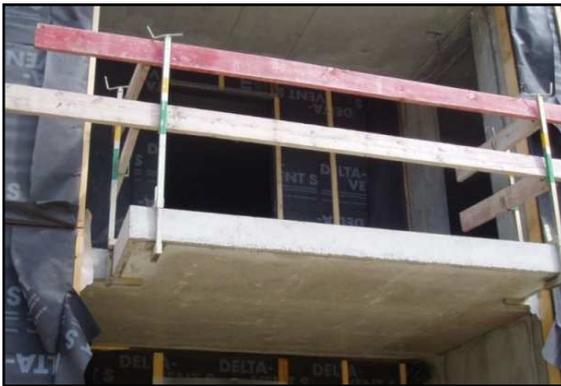
Dalle d'un balcon sur le bâtiment D

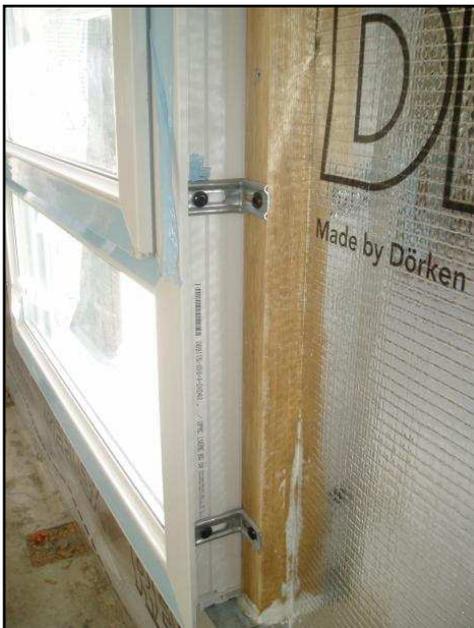
Principe de pose : Les menuiseries extérieures sont soit partiellement encastrées dans le panneau bois, soit montées en applique sur le pignon en béton armé. Du mastic mis en place aux jointures extérieures assure l'étanchéité.

Menuiserie partiellement encastrée dans le panneau bois

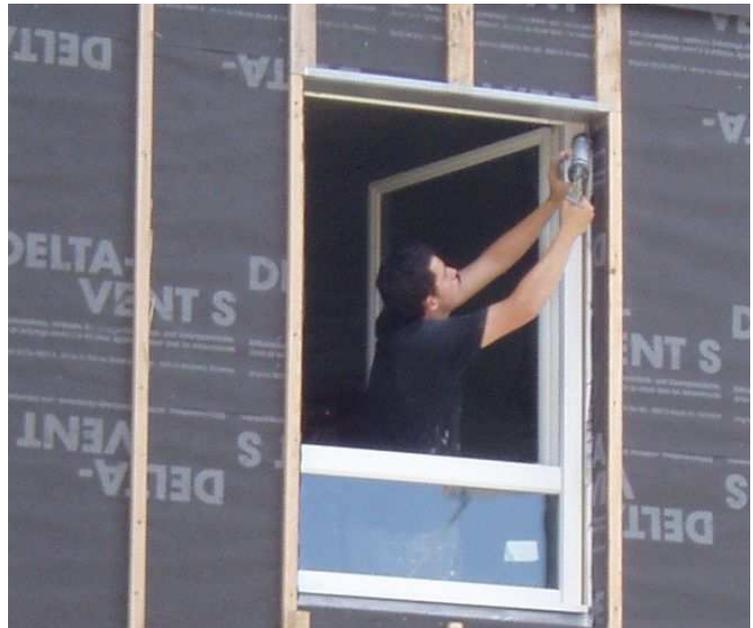
Mise en place de mastic aux jointures extérieures de la menuiserie

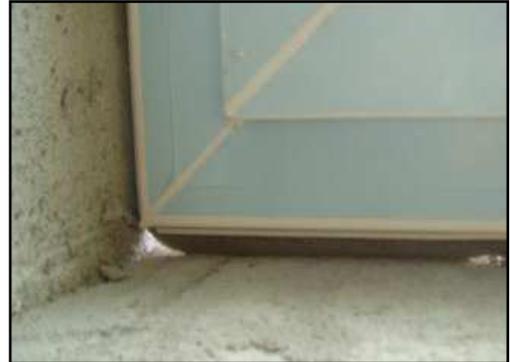
Jour entre une des menuiseries et le bâti en béton

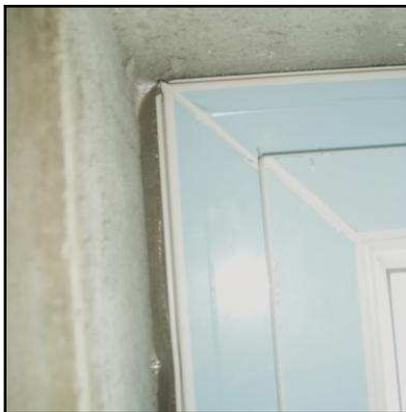
- Grâce à des compribandes (bandes calfeutrant en mousse préimprégnée et expansive) mises en place sur les panneaux bois : l'étanchéité est réalisée lors du serrage. L'idée d'utiliser les compribandes est venue en cours de chantier, pour régler les problèmes de jeux trop petits.
- Grâce aux pare-vapeurs. La continuité de l'étanchéité est assurée en particulier grâce à la mise en place du pare-vapeur à l'avance sur les nez de dalle.

Détail d'utilisation de compribande sur les menuiseries

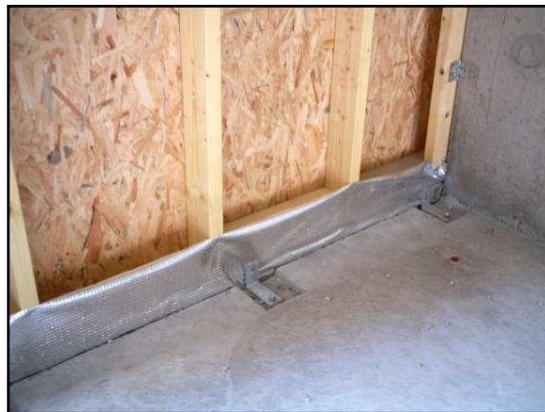
Pare-vapeur monté en avance sur le nez de dalle, venant ensuite recouvrir l'ossature bois
