L'établissement étant implanté dans un cadre environnemental remarquable, l'architecte a volontairement conçu un bâtiment sobre, de plain-pied, pour favoriser son intégration paysagère (1). Le collège Marie Marvingt accueille quatre cent cinquante élèves dans un lieu moderne, suscitant à la fois la rigueur et la convivialité. Le choix constructif en béton armé et ossature bois, est adapté au climat local, ce qui permet de garantir un confort d'été et d'hiver satisfaisant tout en limitant les consommations énergétiques. L'organisation interne de l'établissement s'articule autour d'une « rue intérieure » desservant les salles de classes et faisant office de préau fermé lors des journées froides.

## Fiche d'identité

- **Programme** : Collège de 450 élèves (extensible à 500 élèves) dont 400 demi-pensionnaires, 1 gymnase, 1 plateau sportif extérieur et 4 logements de fonction.
- **Adresse** : Tallard - 05130
- **Maître d'ouvrage** : Conseil Général des Hautes-Alpes
- **Mandataire** : Citadis
- **Contact** : M. Marcellin, Service technique du CG 05
- **Permis de construire** : 2007
- **Réception des travaux** : Septembre 2009
- **Reconnaisances** : Non
- **Aides financières** : Non
- *

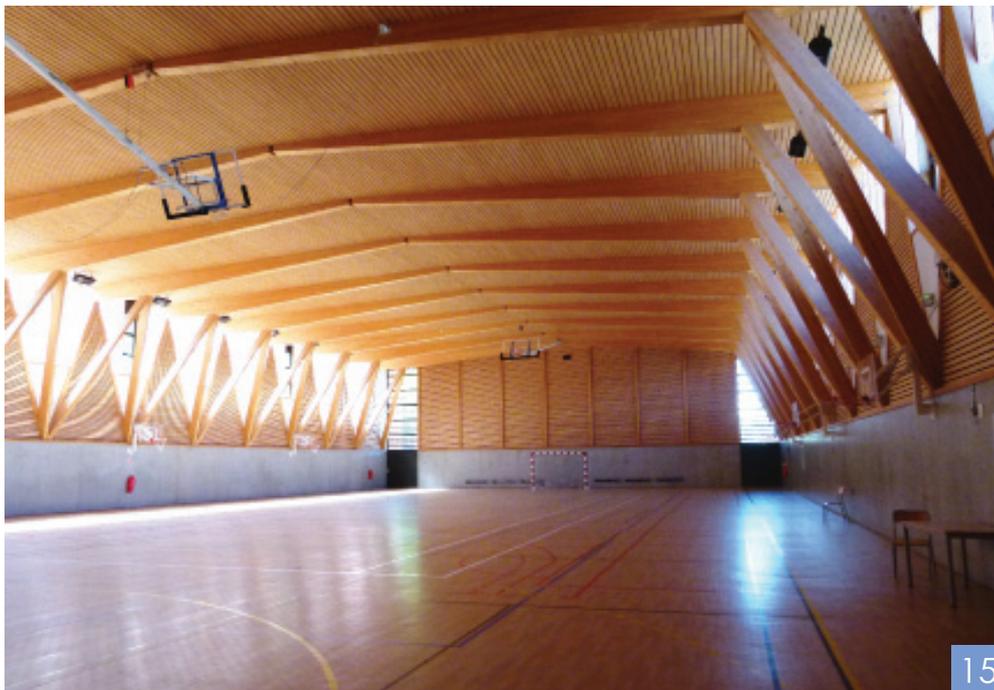
Gymnase : portiques en bois auto-contreventés, fixés sur le mur périphérique en béton armé (15).
