La salle initialement prévue pour être le réfectoire au sein de l'école ayant été utilisée pour d'autres activités, les enfants du village déjeunaient alors dans des Algecos. La commune de Mison avait donc besoin d'une cantine pour son école primaire. Dès le début, elle a souhaité intégrer une démarche environnementale pour la construction de ces nouveaux locaux. Pour cela, elle a décidé de suivre la démarche BDM (Bâtiments Durables Méditerranéens). Le bâtiment a été pensé de sorte à faire le lien entre les constructions précédentes et la forêt qui se situe derrière l'école. Son ossature bois et son toit en pente permettent d'adoucir la transition entre les deux espaces. Sa toiture végétalisée et ses capteurs solaires rappellent les ambitions environnementales des locaux.

Fiche d'identité

- **Programme** : Le bâtiment périscolaire joue le rôle de cantine ainsi que celui de garderie. Il est composé d'une grande pièce de 72 m² servant de réfectoire, d'une pièce de 29 m² permettant d'entreposer les effets de la garderie ainsi que d'une partie technique comportant entre autres les vestiaires et la laverie.
- **Adresse** : Les Armands, 04200 Mison
- **Maître d'ouvrage** : Commune de M

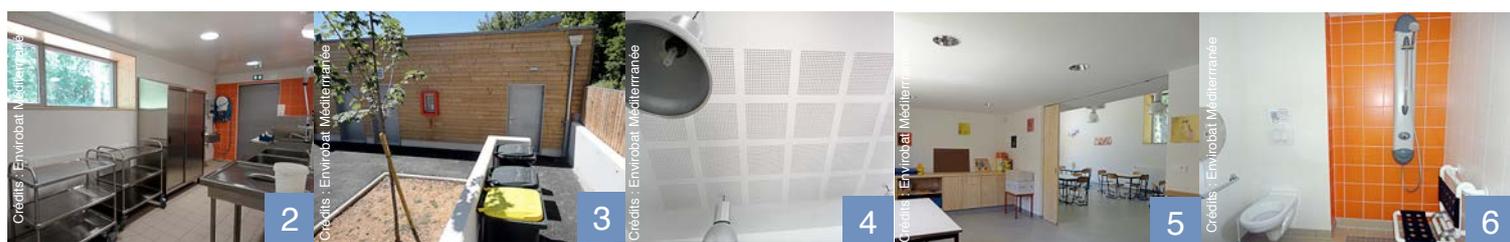
DÉSIGNATION	DESCRIPTION	COEFF. DETRANSMISSION U
Charpente/Couverture	Toiture : poteaux, arbalétriers et pannes en contre-collé épicea (GL24H), pannes et chevrons en épicea massif (C24), panneaux CTBH (22 mm) en support de couverture + ouate de cellulose soufflée (390 mm) + écran pare-vapeur type Delta Reflex Plus + écran de sous-toiture de type Nortec + auvent de liaison en Polycarbonate Couverture : tuiles terre cuite + intégration de capteurs solaires - toiture végétalisée avec sedum	Up = 0,097 W/(m ² .K) (toit rampant) Up = 0,096 W/(m ² .K) (toiture terrasse)
Murs/Enveloppe	Murs à ossature bois (200 mm) d'épaisseur pour 3 murs sur 4 + contre ossature en tasseaux + isolation avec ouate de cellulose en projection humide + écran pare-vapeur + Fermacell	Up* = 0,157 W/(m ² .K) (mur ossature bois) Up* = 0,159 W/(m ² .K) (mur béton) Up* = 0,181 W/(m ² .K) (mur enterré)
Plancher	Vide sanitaire (400 mm) + dalle béton + isolant polyuréthane + carrelage scellé sur chappe	Up = 0,171 W/(m ² .K)

Menuiseries extérieures	Brise Soleil orientables et anti-effraction Double vitrage peu émissif argon avec intercalaire isolant Menuiseries aluminium	Uw = 1,6 W/(m ² .K) Ug < 1,1 W/(m ² .K)
Finitions	Extérieur : bardage bois / Intérieur : peintures éco-labellisées

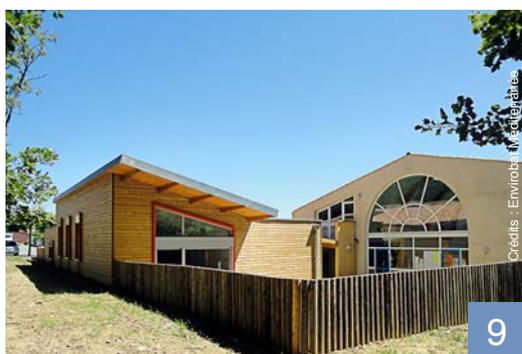
■ **Insertion du bâtiment dans son environnement immédiat** : Le bâtiment a été construit juste derrière l'école déjà existante (9) afin qu'il n'y ait pas de long trajet à effectuer pour se rendre au réfectoire. La forme a été voulue la plus allongée possible afin d'empiéter le moins possible sur la forêt bordant la parcelle de terrain (11). De plus, il était important de conserver la vue sur la forêt depuis la nef centrale de l'école ainsi que l'entrée de service par laquelle passent les employées et par où sont livrés les repas. Ces deux impératifs finissent de délimiter l'emplacement de la cantine.

■ **Biodiversité** : La forêt bordant la parcelle de terrain de l'école a été préservée au maximum (11).

■ **Conception bioclimatique** : La façade Nord est construite en béton pour maximiser l'inertie due à la masse. Elle est en partie enterrée pour limiter l'exposition au nord et est protégée du vent par la forêt. Une casquette ainsi qu'un volet à lamelles orientables ont été mis en place en façade Sud contre les surchauffes solaires (9). Afin de mieux s'adapter au reste du village, des tuiles de terre cuite rappelant celles des toitures voisines ont été utilisées (7). Par ailleurs, le toit en pente permet de faire le lien entre les bâtiments bas et (presque) plats et les arbres de la forêt, grands et verticaux.

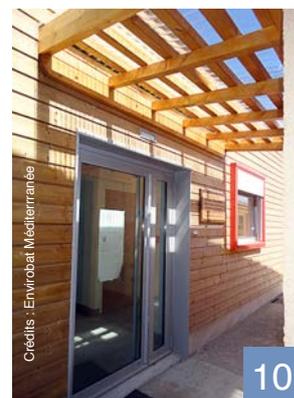
- **Choix des matériaux** : Les matériaux utilisés ont été sélectionnés pour leur faible impact environnemental. Le bâtiment est à ossature bois, l'isolation se fait grâce à de la ouate de cellulose à base de journaux recyclés, des plaques de Fermacell ont été posées et toutes les peintures sont détentrices d'un éco-label afin de limiter les impacts sanitaires sur les enfants et les employés de l'école.
- **Technique de mise en œuvre** : Les entreprises ont été choisies de préférence locales. Les constructeurs ossature bois sont de Sisteron et les lots techniques ont été effectués par des entreprises de la région.
- **Gestion des nuisances** : Une « charte de chantier à faibles nuisances » a été mise en place afin de réduire les nuisances dues au chantier
- **Entretien et maintenance du bâti** : Les matériaux ont été choisis pour faciliter l'entretien des locaux.
