Commission d'évaluation : Conception du 24/03/2026

Canta Galet (06)

Contexte

Bâtiment de 57 logements construit en 2003

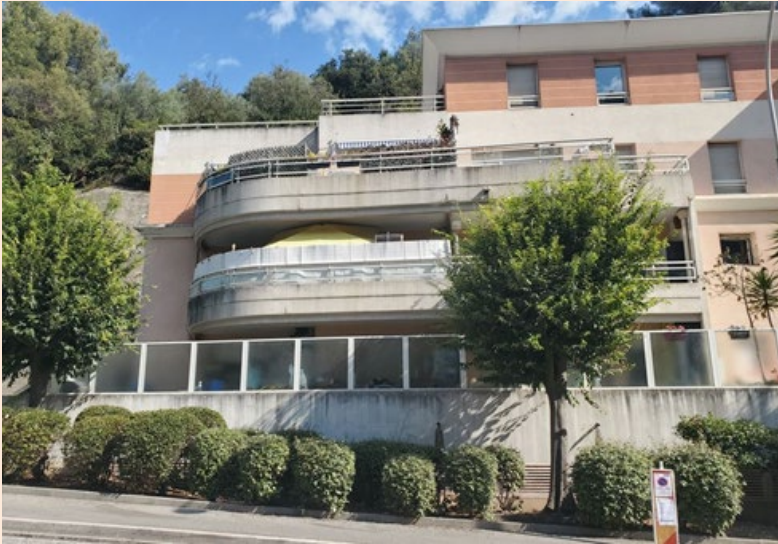
Façades et protections solaires

Protections complémentaires prévues sur tous les salons en façades Sud et Ouest de type persiennes coulissantes en aluminium (recyclé si possible) voir fin de présentation

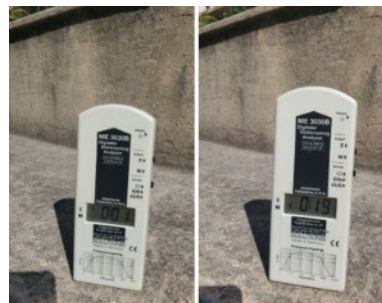
Champs E : 1V/m

Champs M : 19nTesla

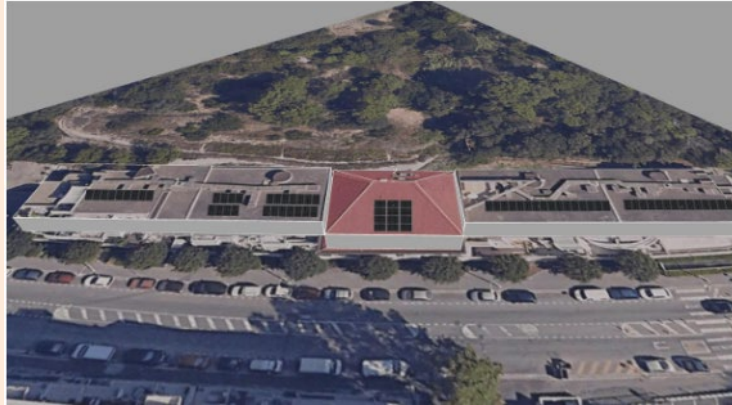
➤ Implantation de la centrale sur la toiture

SUPERFICIE TOTALE DE LA TOITURE	1300 m²
 	ORIENTATION	Sud-Ouest
 	INCLINAISON TOITURE	30° (hypothèse)
 	RECOUVREMENT	Toit terrasse/ toit tuile
 	SURFACE UTILE	200 m²
 	PUISSANCE INSTALLÉE	36.5 KWC
 	NOMBRE DE PANNEAU	73
 	PRODUCTION ANNUELLE	47 239 KWH
 	EMPREINTE SUR 30 ANS	35.93 g CO₂ éq/kWh
 	TEMPS DE RETOUR ÉNERGETIQUE	1.5 ans

Solution non retenue pour le projet en raison de REX négatif par le MOA en revente (prix inférieurs à l'étude) et d'une faible auto consommation en parties communes

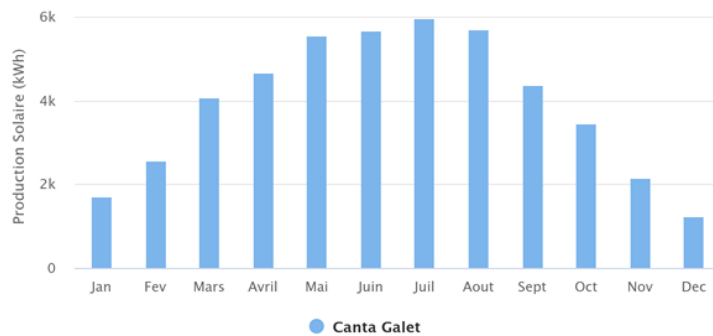
Répartition des productions mensuelles PV (kWh)
 Production annuelle totale : **47239 kWh**
 Irradiation annuelle totale : **1655 kWh/m²**

Source : PVGIS TMY (2005 - 2020) + INES PFE (Simulation)

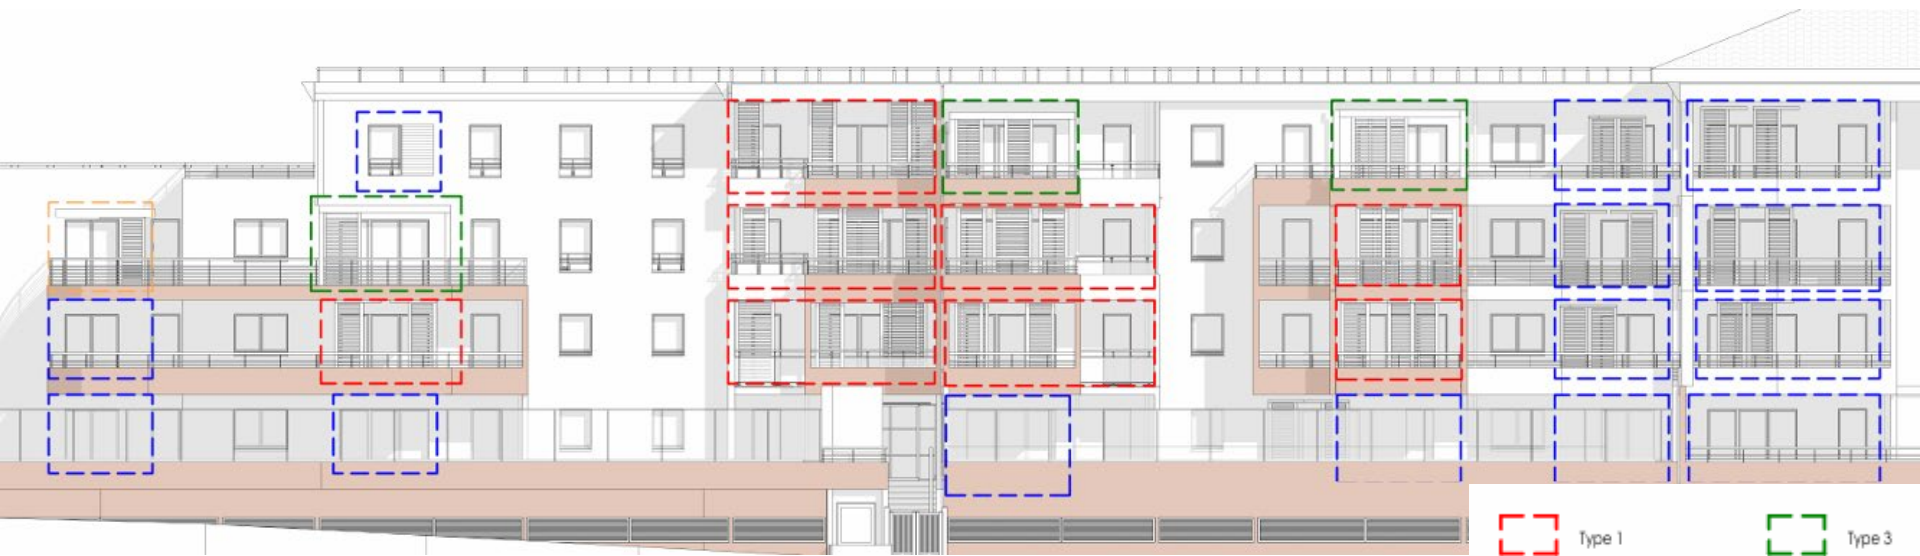
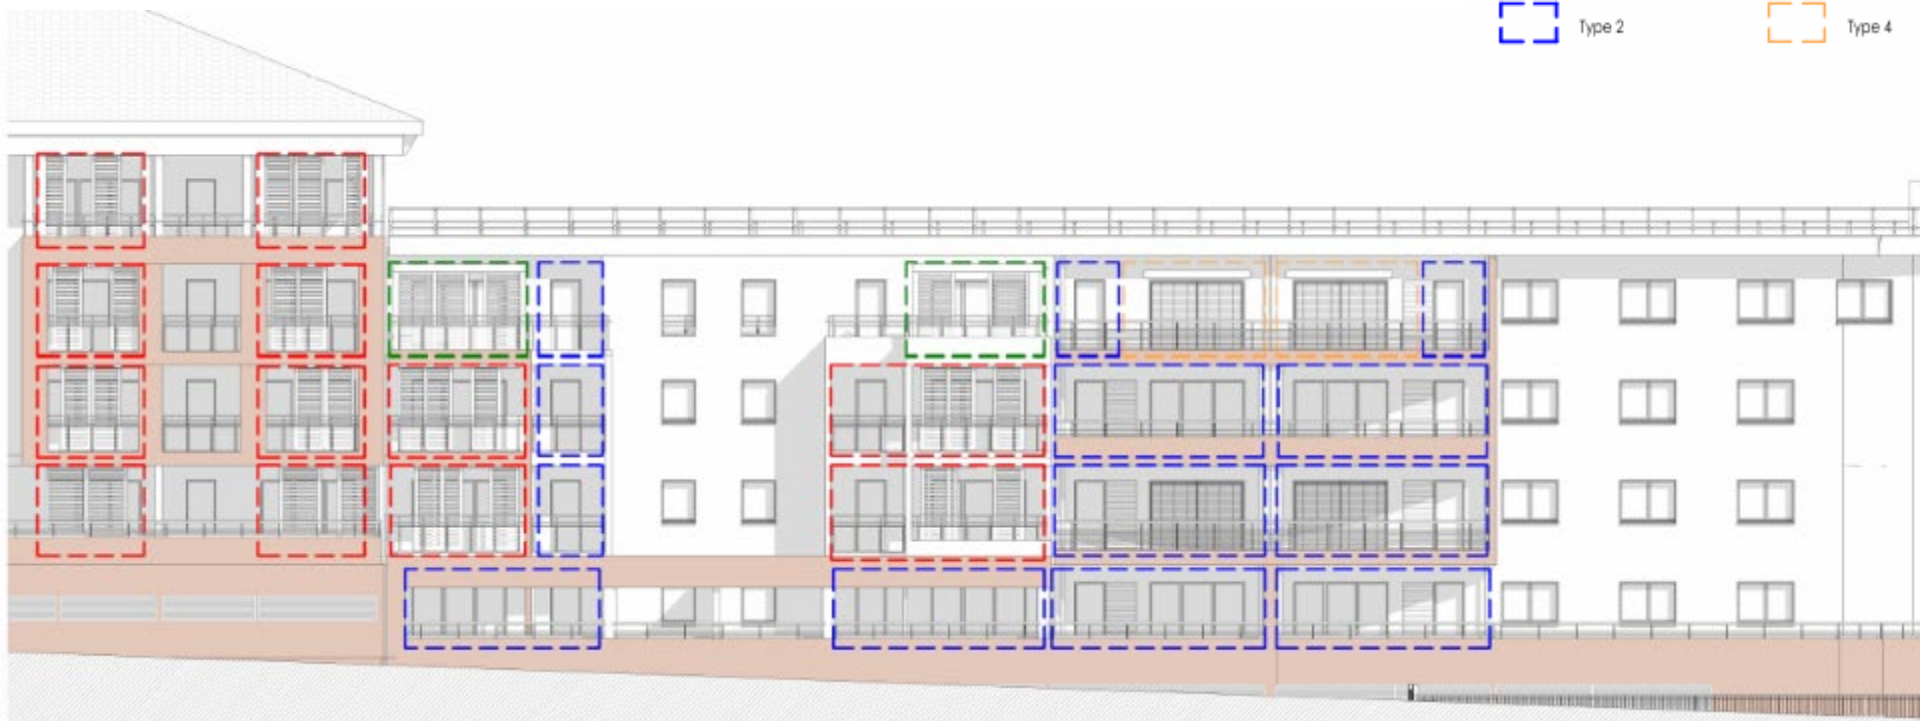
Confort et santé : surfaces vitrées

Menuiseries	
Menuiseries	<ul style="list-style-type: none"> • Châssis PVC- Planitherm XN 8/16/4 argon - Déperdition énergétique $U_w = 1,9W/m^2K$ - Facteur solaire des vitrages $S_g = 65\%$ • Nature des occultations : Chambres Volets roulants / salons Volets roulants + persiennes coulissantes ou repliables • Isolation des Coffres de Volets Roulants $R = 0,71m^2K/W$

- Type 1
- Type 2
- Type 3
- Type 4

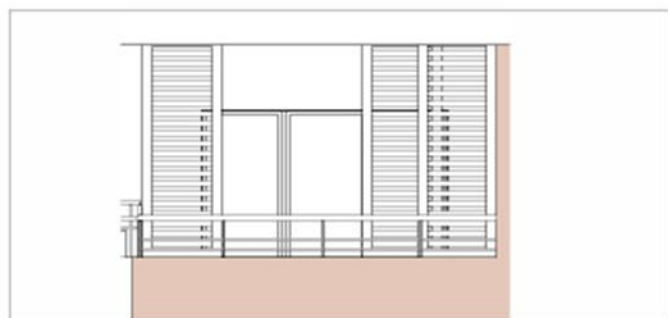
**TYPE 1 :
PERSIENNES FIXES AU NU DES BALCONS**

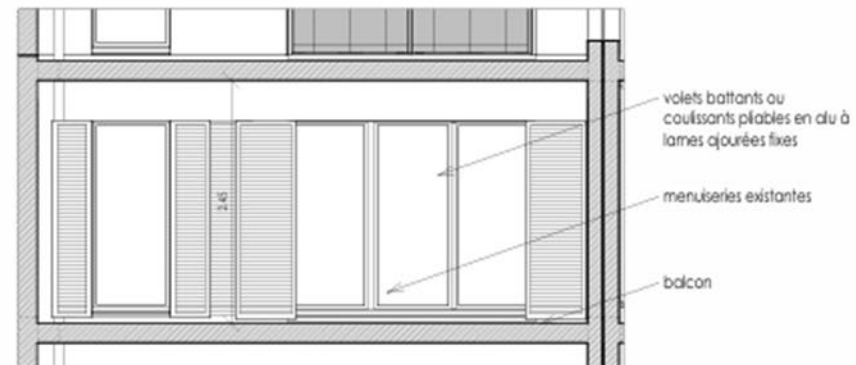
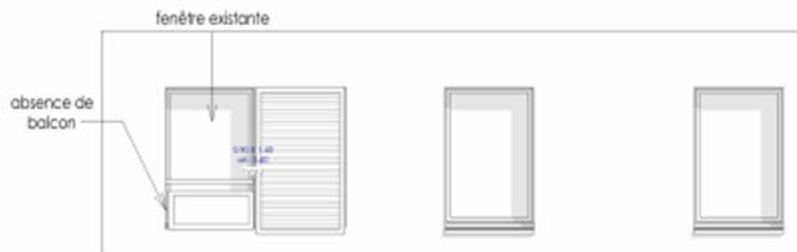
**TYPE 2 : PERSIENNES FIXES AU NU DES MENUISERIES
VOLETS BATTANTS OU COULISSANTS PLIABLES**

sur ce dessin, c'est la version volets battants qui est représentée
