FICHE OPÉRATION

MAISON INDIVIDUELLE

Ferme en Pisé

Valencin (38)
Livré en juin 2015

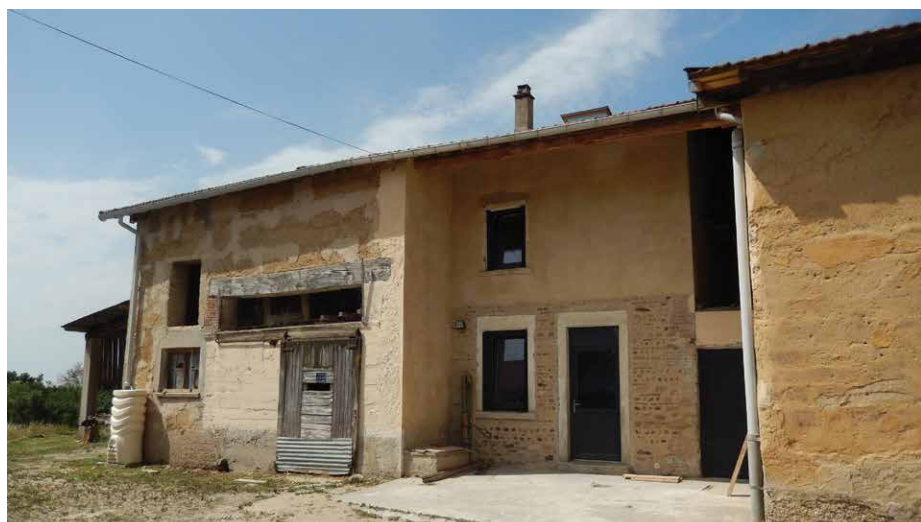
CONSOMMATIONS ÉNERGÉTIQUES

En kWh/m² SHON.an

BILAN RÉGLEMENTATION THERMIQUE AVANT ET APRES TRAVAUX

Cep	553	209
Chauffage et ventilation	451	110
Eclairage	15	15
ECS	87	79
Auxiliaires et ventil.	0	5
