Commission d'évaluation et de valorisation

Phase: Réalisation – 11 février 2014

#### 7 rue des MAUVESTIS, 13002 Marseille

#### Le projet – Principes généraux

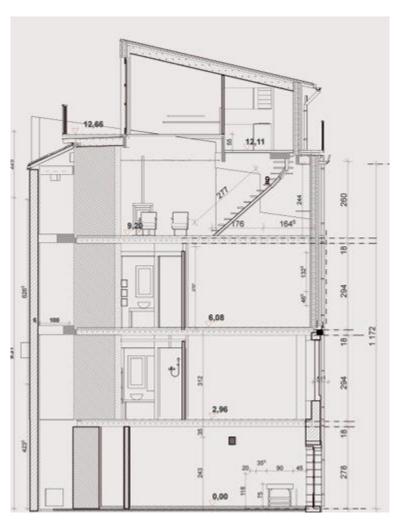
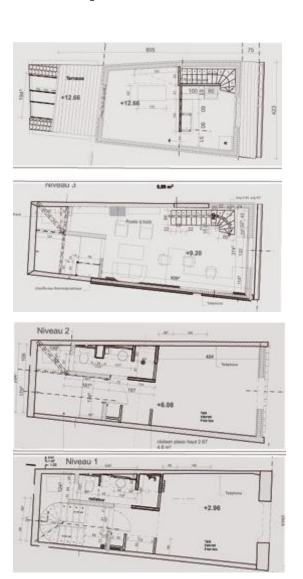
#### Principe de construction

Système
constructif

- Murs pierre réutilisés
- Surélévation structure bois

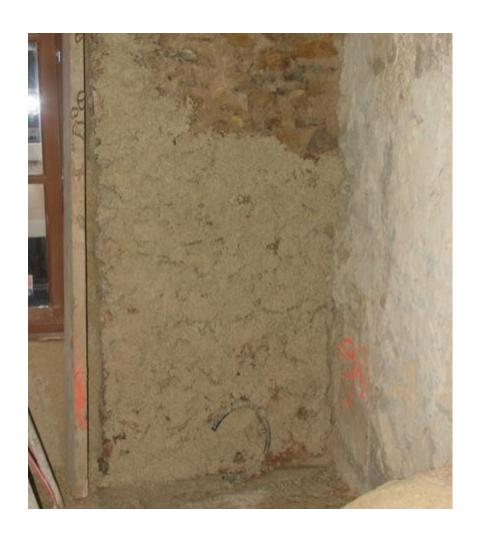
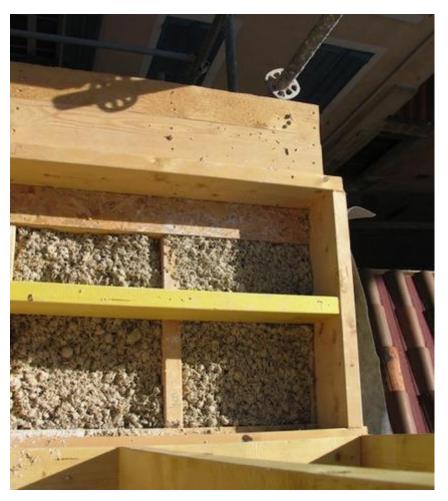
## Isolation : enduit chaux chanvre béton de chanvre

• Enduit chaux /chanvre 5 cm

• Béton de chanvre 30 cm

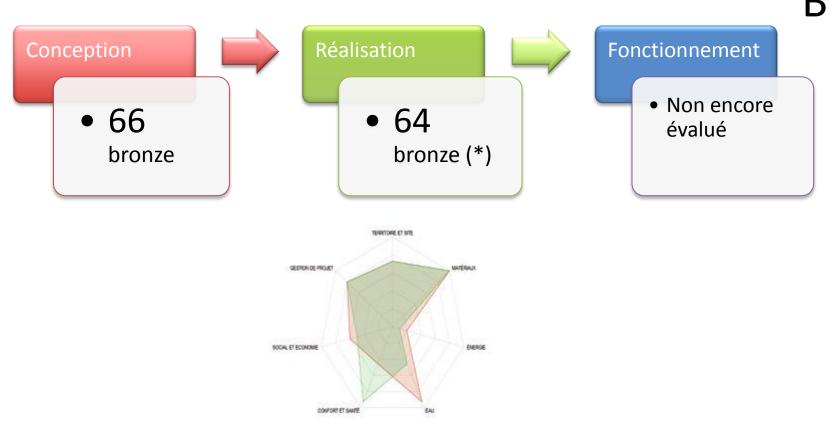
### Évaluation selon la Démarche BDM

(\*) manque STD et test étanchéité à l'air

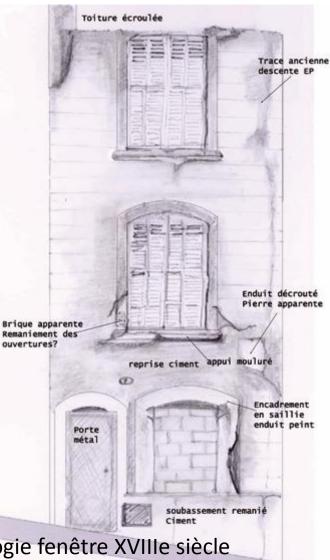
#### **Etat des Lieux**

Typologie fenêtre XVIIIe siècle

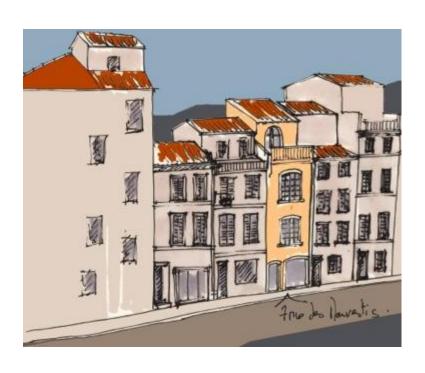
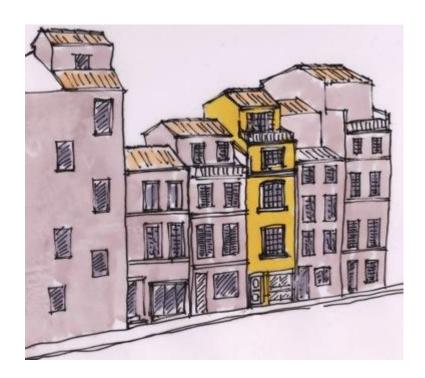
#### Evolution du projet

- -Valeur économique de l'espace habitable
- Besoin de hauteur
- Les orientations du SDAP 13 : la Zppaup
- Le manque d'orientation du « PLU »

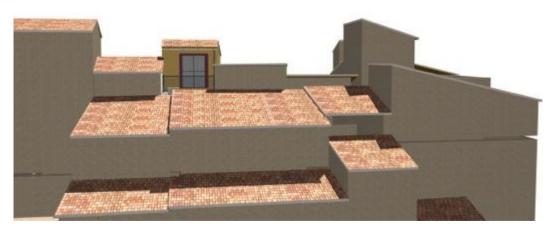
#### Façade arrière le 21 décembre 13H

#### **Masques solaires**

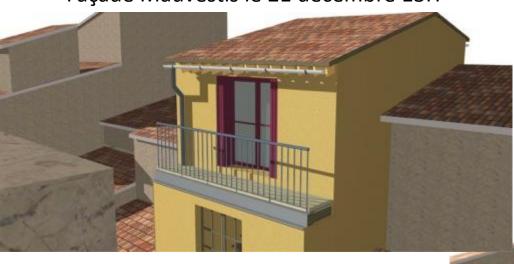
#### Façade Mauvestis le 21 décembre 13H

#### **Masques solaires**

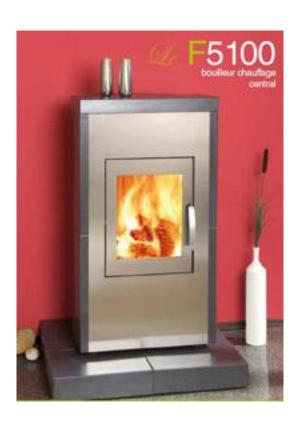
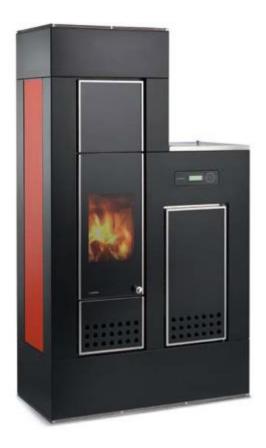
## Suggestion de poêles granulés ou chaudière bouilleur

Equipements (par bât)	Destination
<ul> <li>Type de système de production de chaleur - Poële bouilleur granulé de 3 à 5 kW 85 % de rendement minimum, Flamme verte 5 *</li> <li>Type d'émission de chaleur : direct et radiateur plus régulation</li> </ul>	Chauffage
Sans objet	Refroidissement
<ul> <li>Nature du système : hygro B</li> <li>Consommation électrique des moteurs 30 W.</li> </ul>	Ventilation
Nature du système de production	ECS et appoint électrique
Puissance installée # 5 W/m² – qualité d'éclairage : fluo ou led	Eclairage
<ul> <li>Comptage électrique : oui</li> <li>Comptage volumétrique : oui sur eau froide et chaude</li> <li>Comptage d'énergie : oui sur électricité</li> </ul>	Comptages
<ul><li> Eolien : sans objet</li><li> PV : sans objet</li></ul>	Production d'électricité

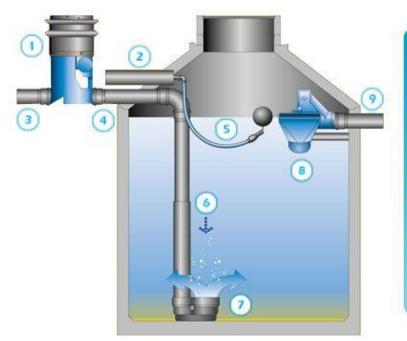
Récupération de l'eau de pluie pour WC par cuve d'environ 3000 l

Installation du filtre à eau de pluie avant la citerne à eau de pluie

- 1 Filtre à eau de pluie
- 2 Tuyau technique
- 3 Evacuation eau sale
- 4 Extraction eau de pluie
- 5 Prélèvement flottant
- 6 Eau filtrée
- 7 Raccord de stabilisation
- 8 Siphon de trop plein mono
- 9 Ecoulement de trop plein

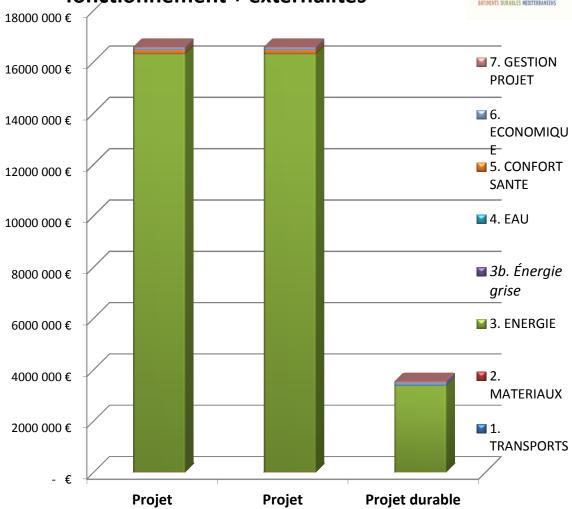
<u>Coût global étendu</u>: investissement + fonctionnement + externalités
