Commission d'évaluation : Réalisation du 13/04/2021

Groupe scolaire Jean Moulin à Antibes (06)

- Réhabilitation-extension du groupe scolaire existant Jean Moulin à Antibes
- Augmentation de la capacité d'accueil du groupe scolaire
- Création d'un bâtiment neuf accueillant la restauration
- Requalification de l'entrée du site, création d'un parvis et d'un dépose minute
- Aménagement d'un parking personnel couvert de 21 places et d'un parking dépose-minute extérieur de 56 places

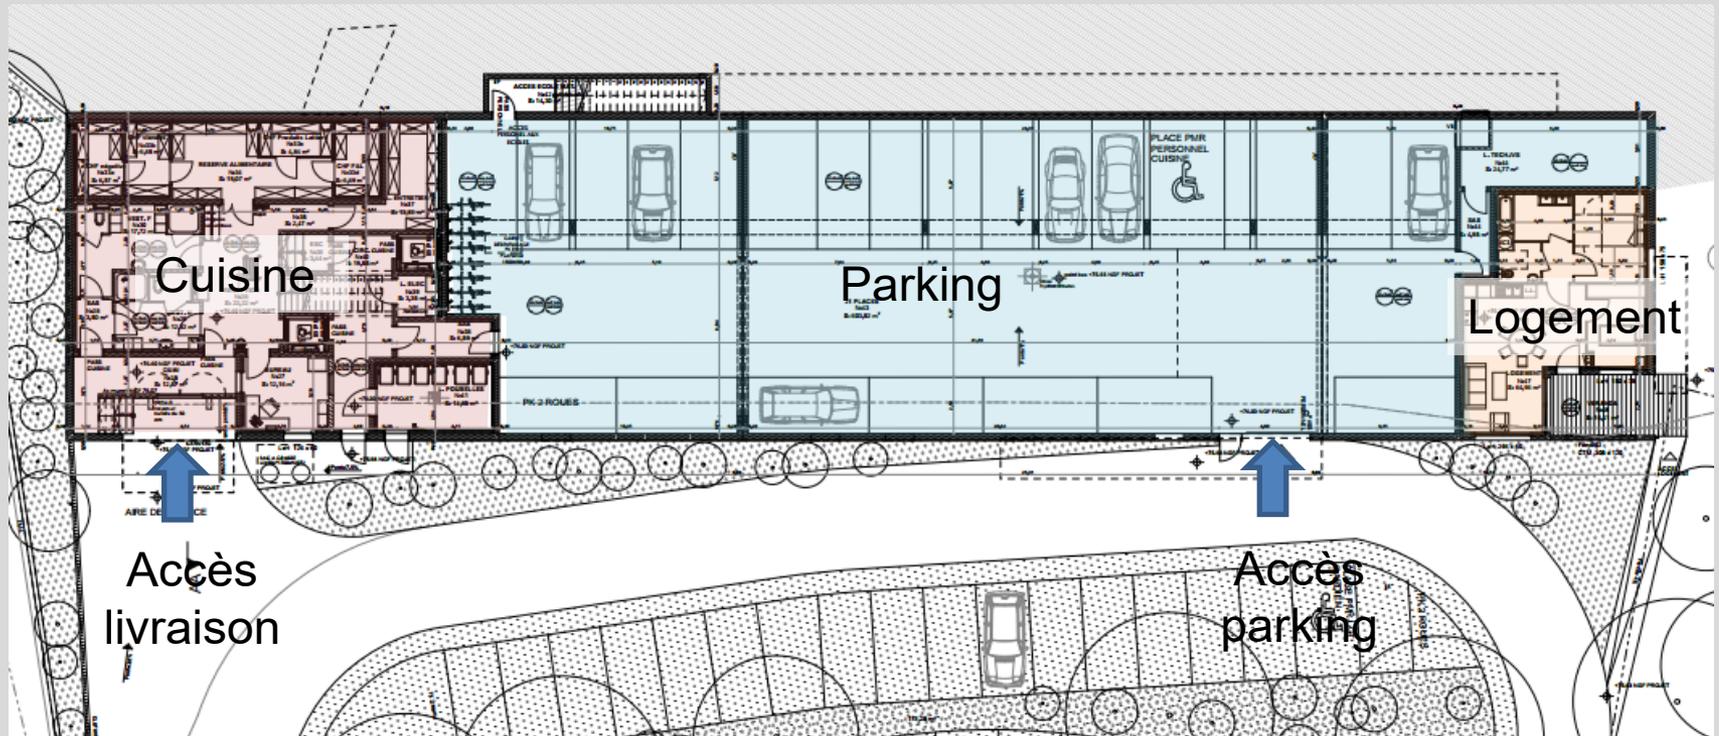
Plan de niveaux

RDJ

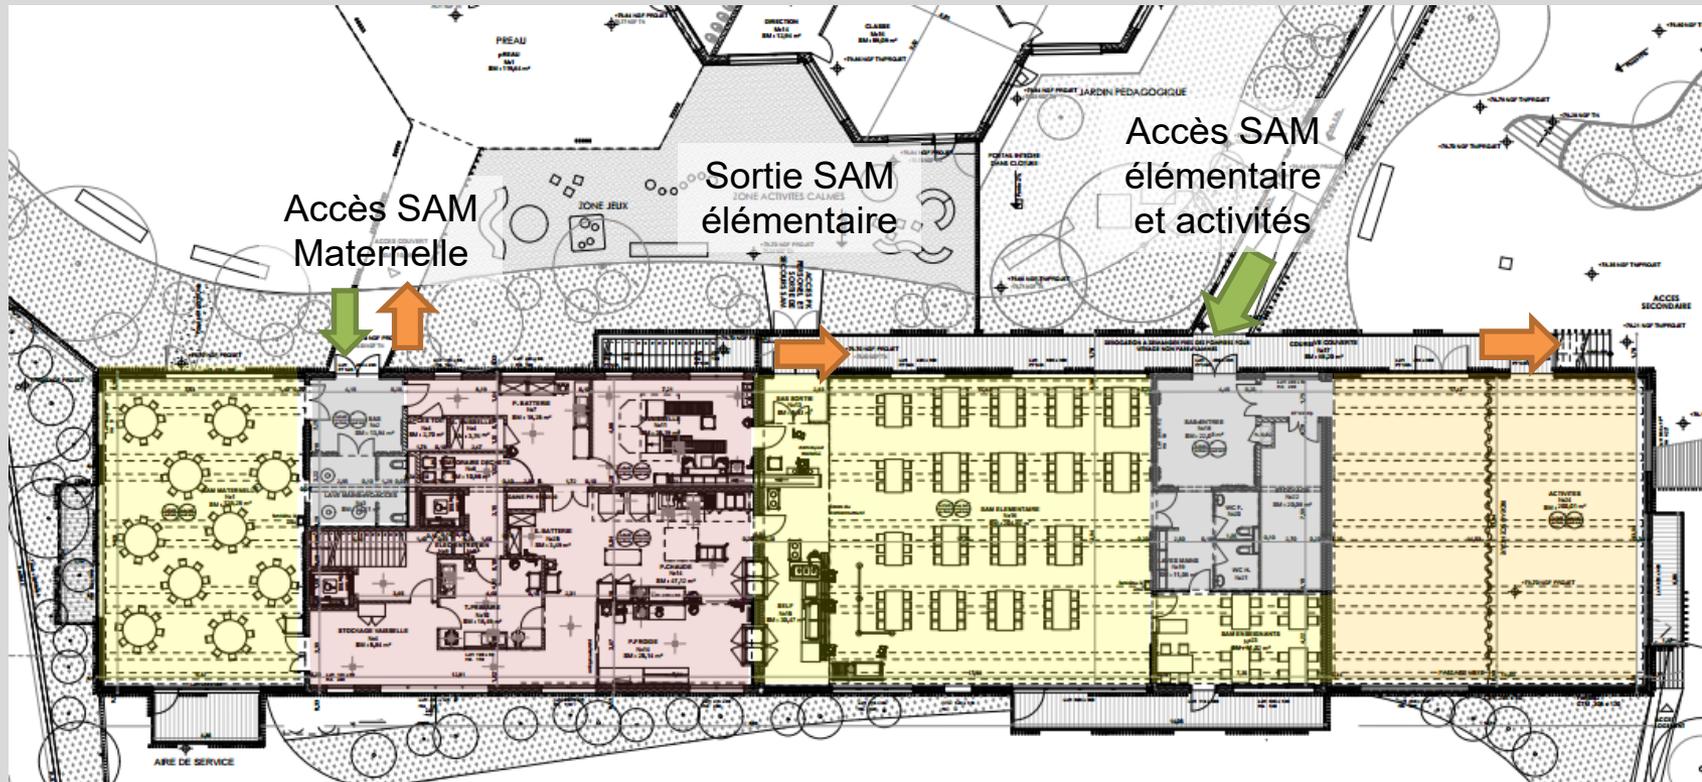
Plan de niveaux

RDC

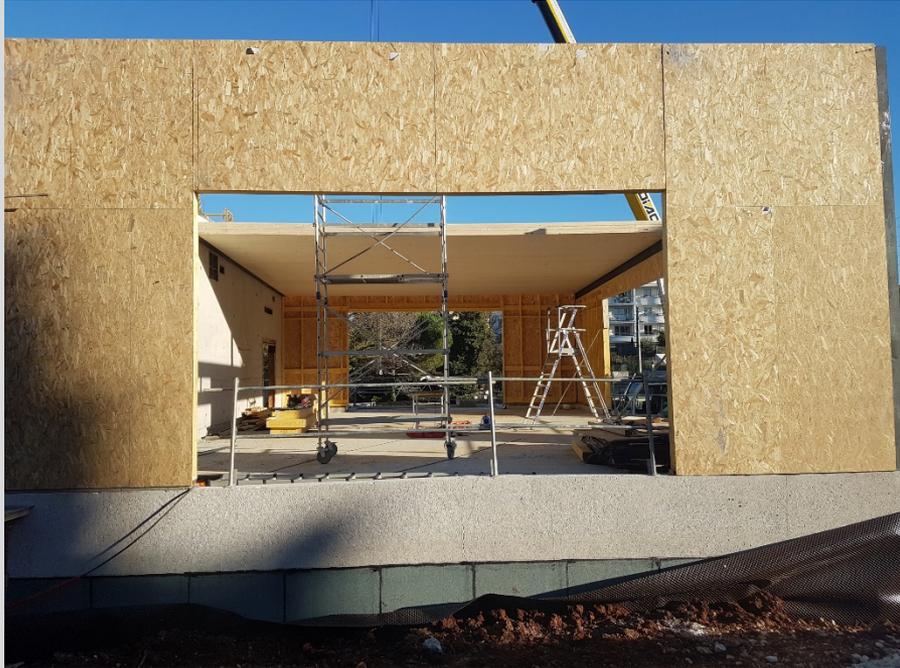
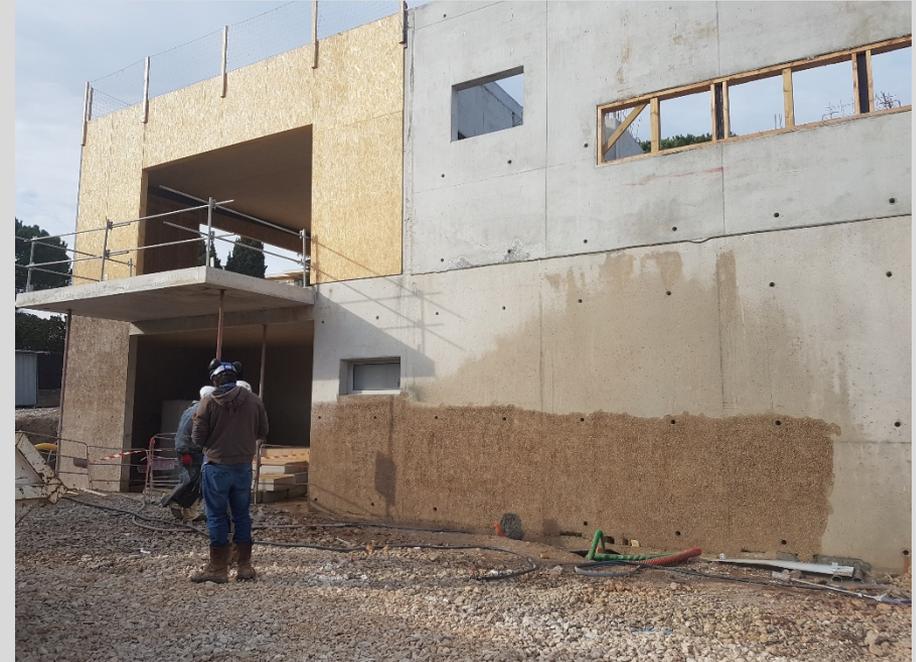
Chronologie du chantier

Gros œuvre
et MOB

Pose des
menuiseries
et isolants

Pose du
bardage

CVC et
Second
œuvre

Finitions

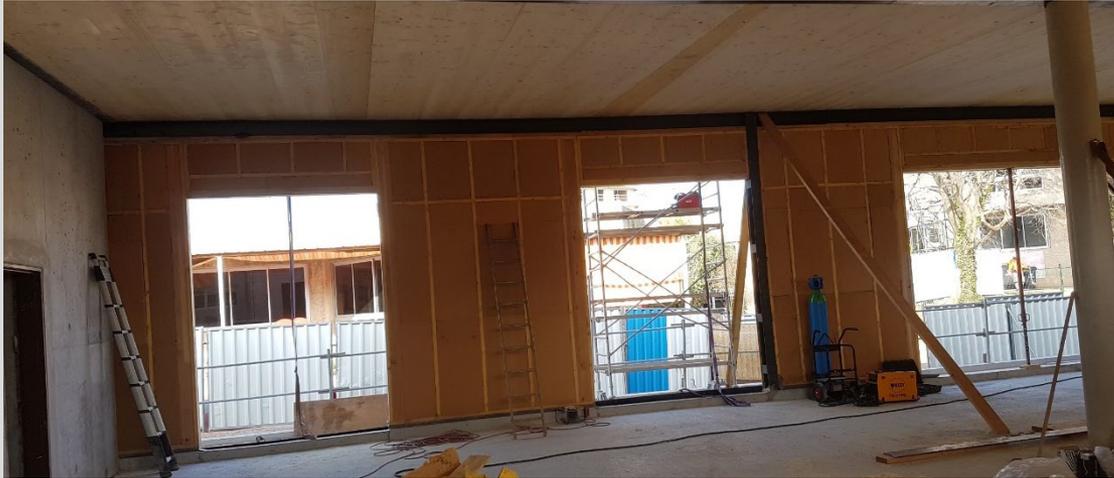
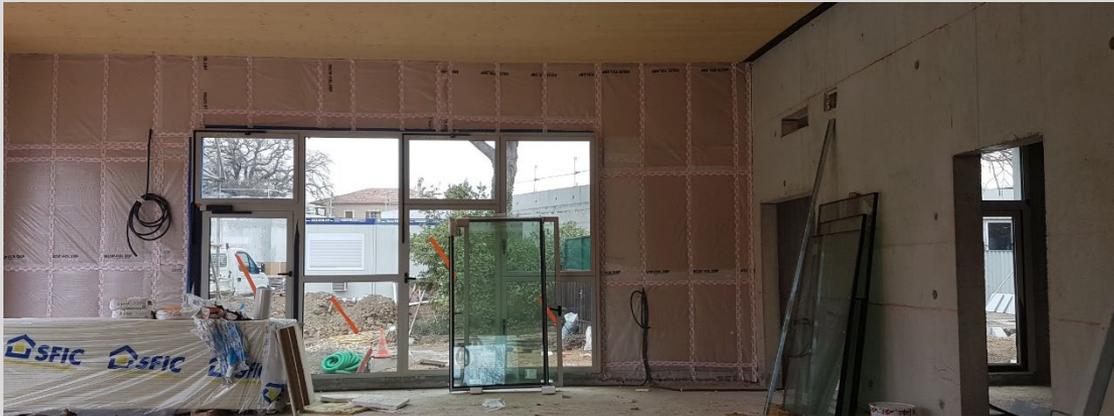
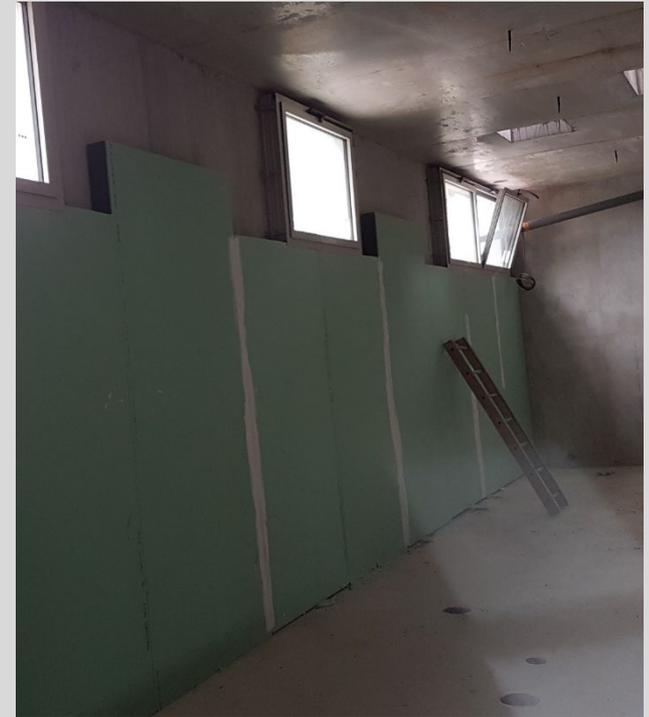
Chronologie du chantier

Gros œuvre
et MOB

Pose des
menuiseries
et isolants

Pose du
bardage

CVC et
Second
œuvre

Finitions

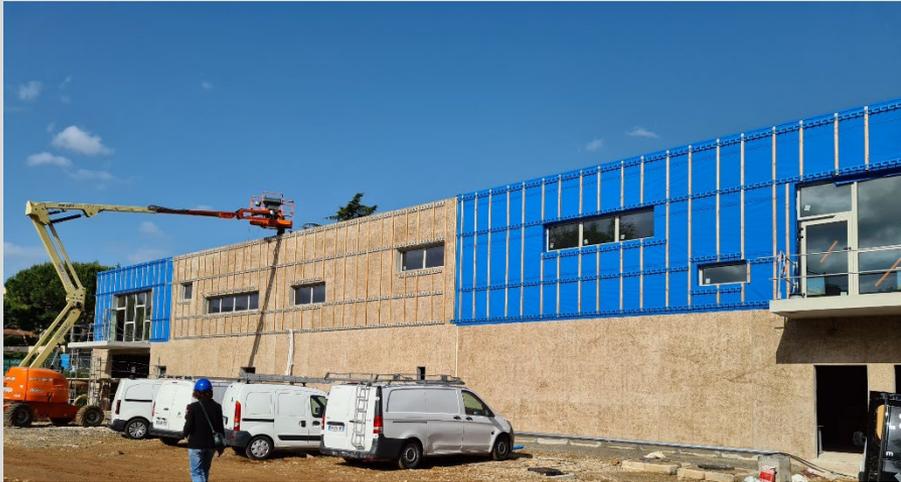
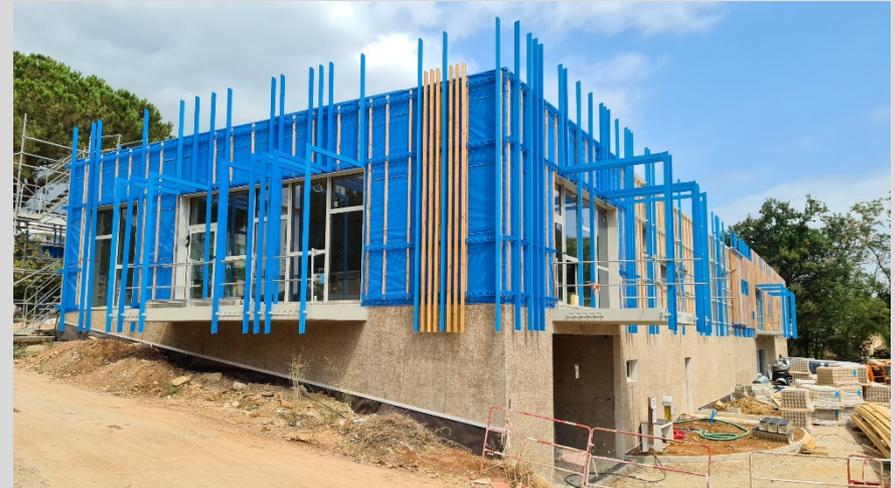
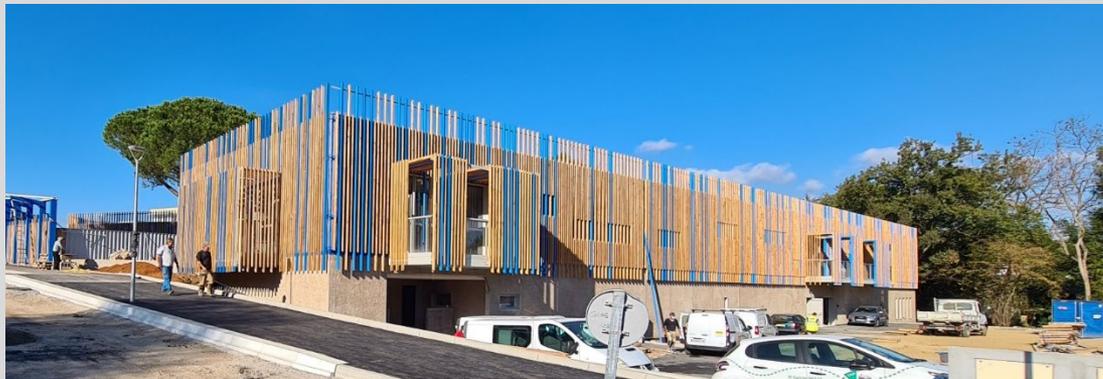
Chronologie du chantier

Gros œuvre
et MOB

Pose des
menuiseries
et isolants

Pose du
bardage

CVC et
second
œuvre

Finitions

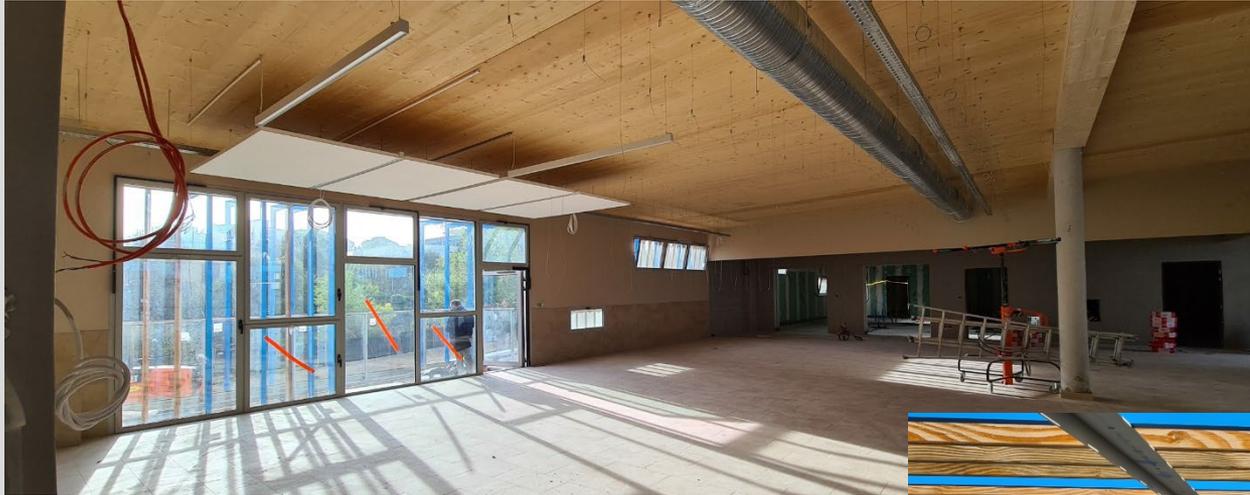
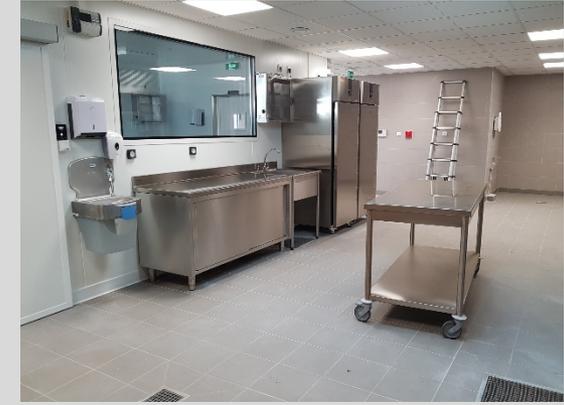
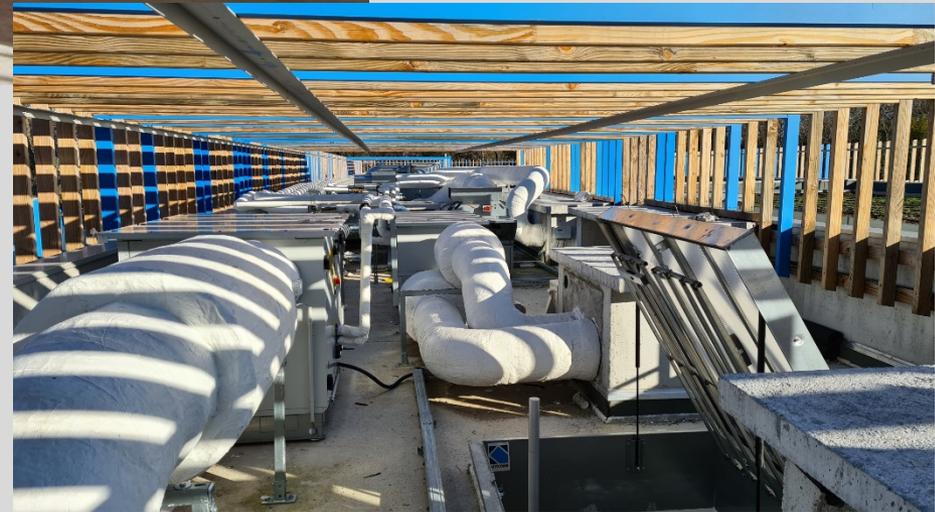
Chronologie du chantier

Gros œuvre
et MOB

Pose des
menuiseries
et isolants

Pose du
bardage

CVC et
second
œuvre

Finitions

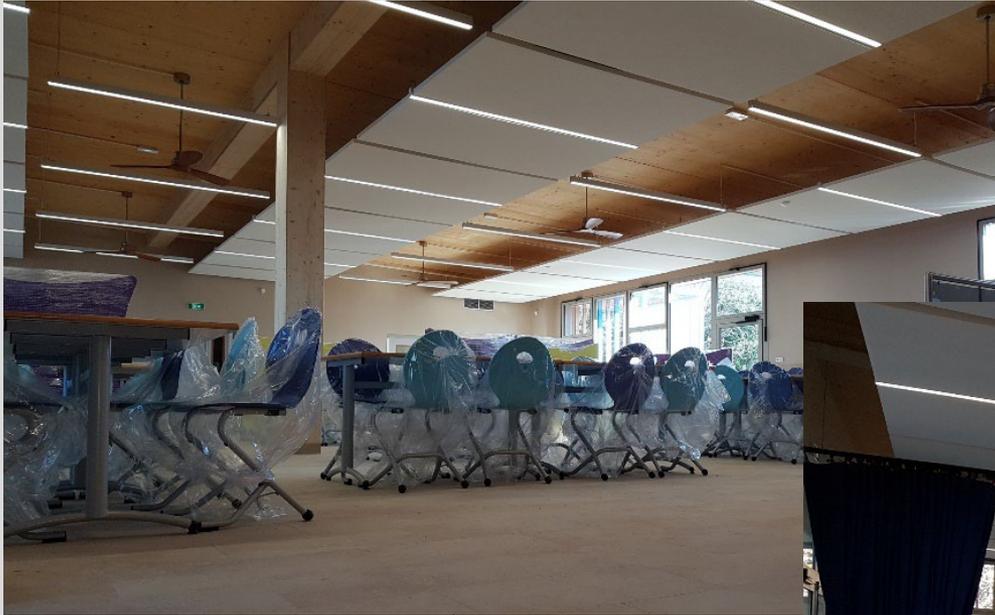
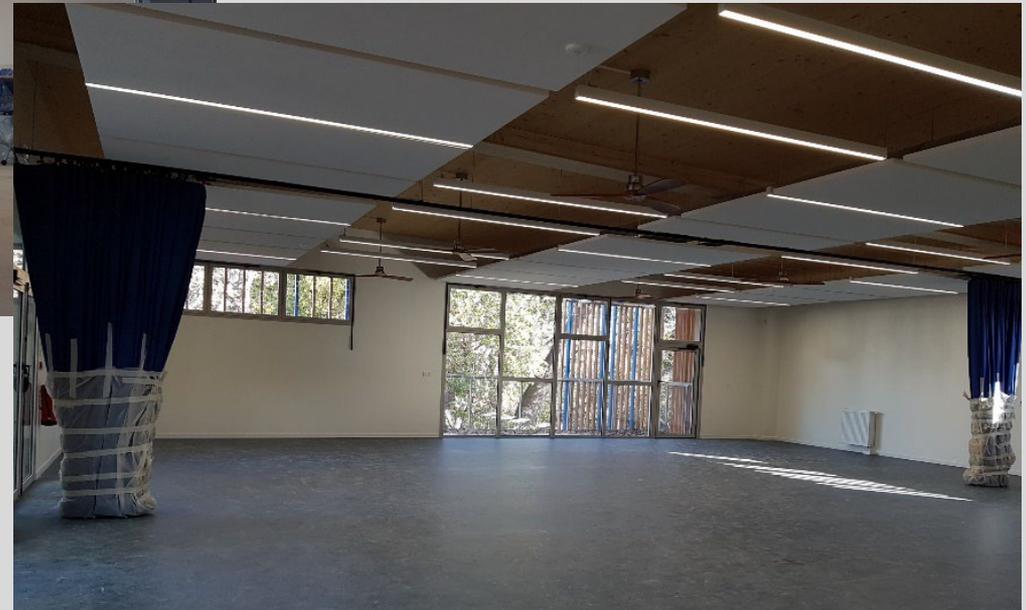
Chronologie du chantier

Gros œuvre
et MOB

Pose des
menuiseries
et isolants

Pose du
bardage

CVC et
second
œuvre

Finitions

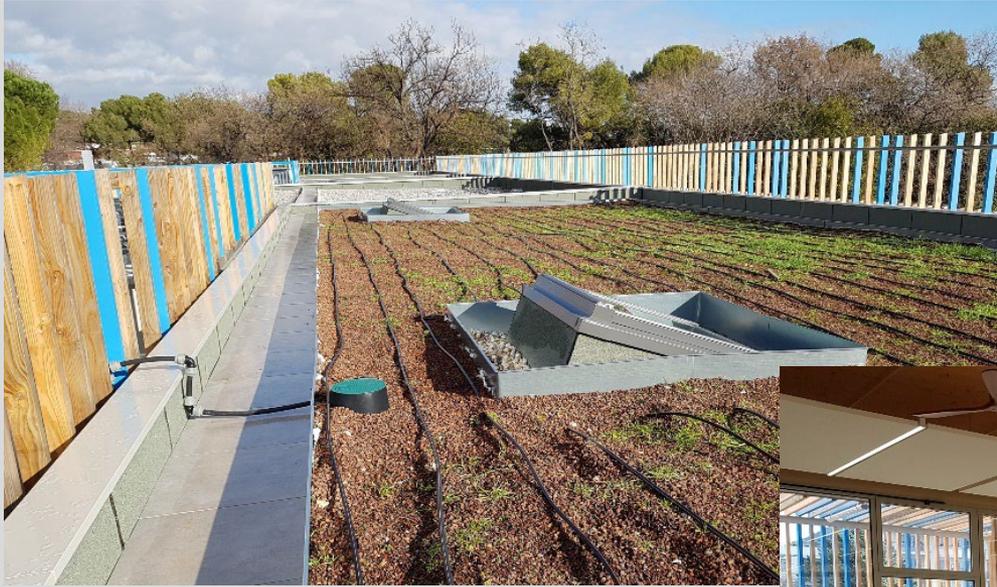
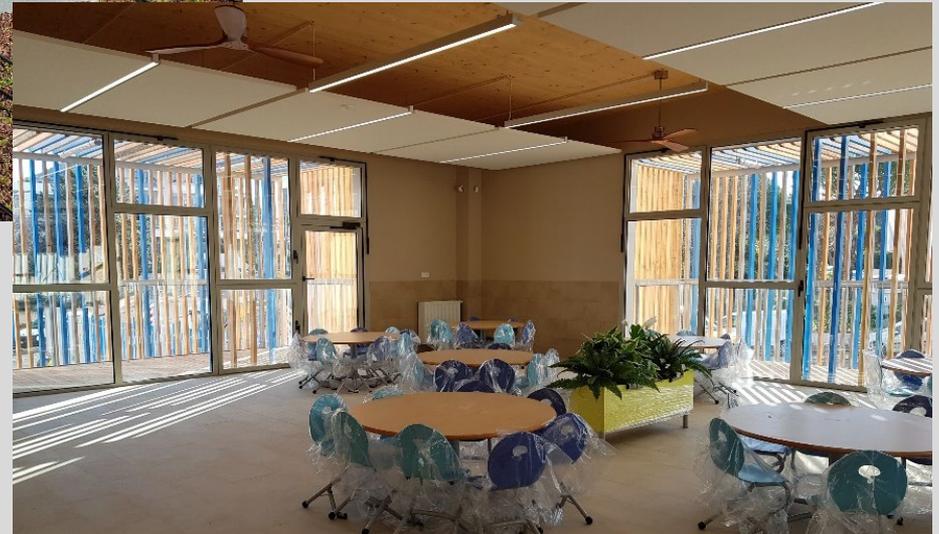
Chronologie du chantier

Gros œuvre
et MOB

Pose des
menuiseries
et isolants

Pose du
bardage

CVC et
second
œuvre

Finitions

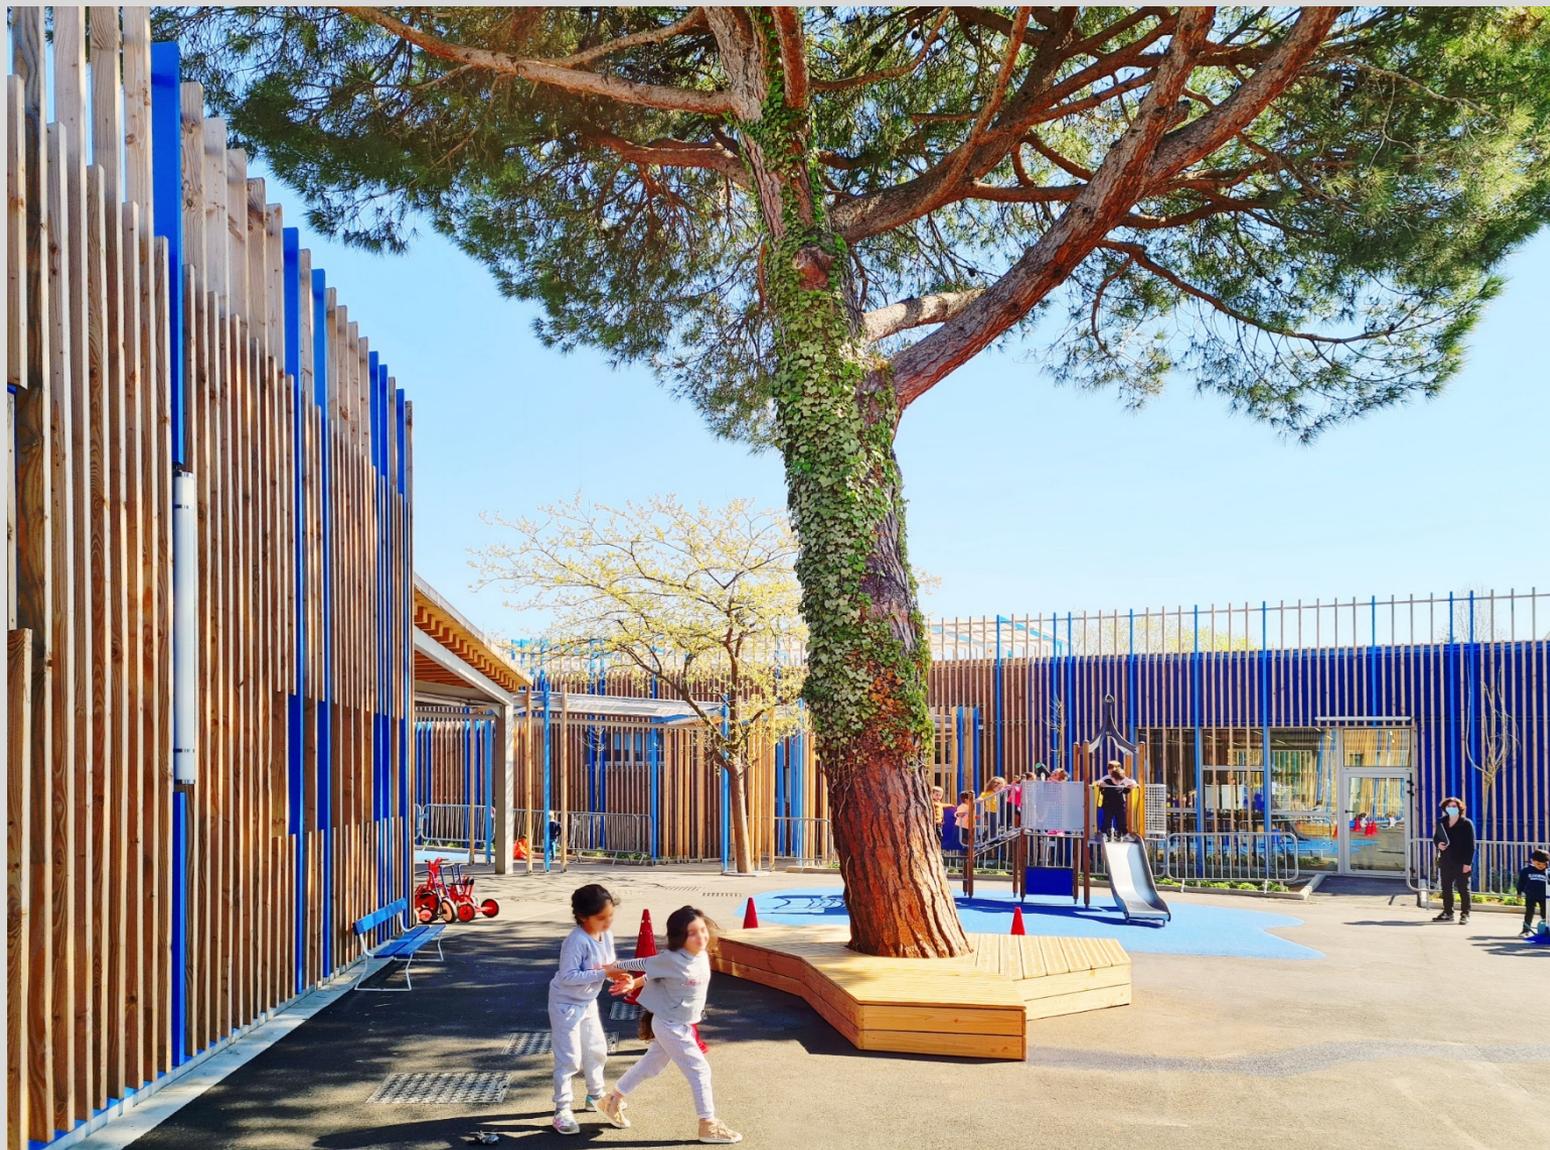
Photos du projet fini - bâtiment neuf et extension

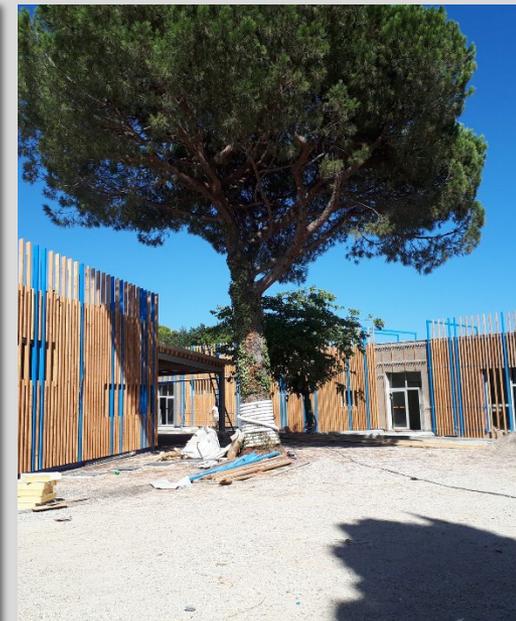
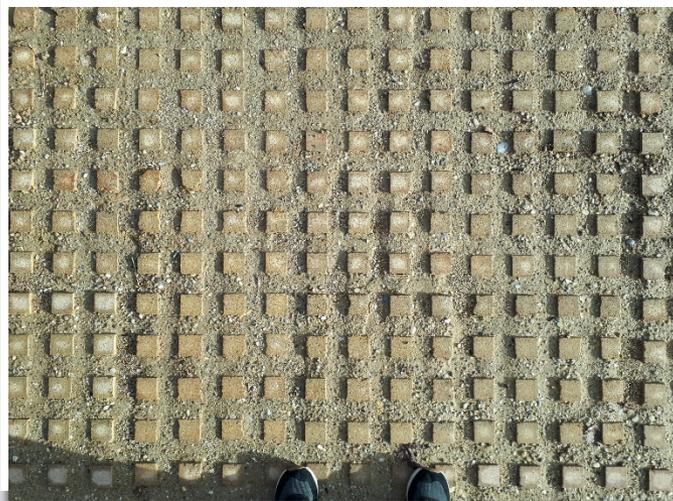
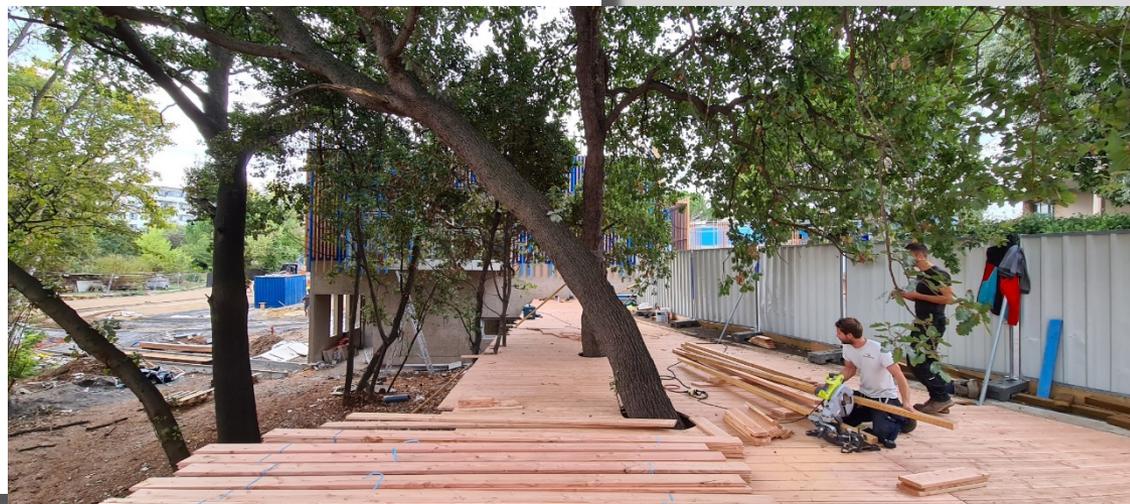
Le Chantier/ La Construction

- Conservation d'arbre de grande envergure
- Création d'espaces permettant de profiter de la végétation existante du site
- Limitation de l'imperméabilisation

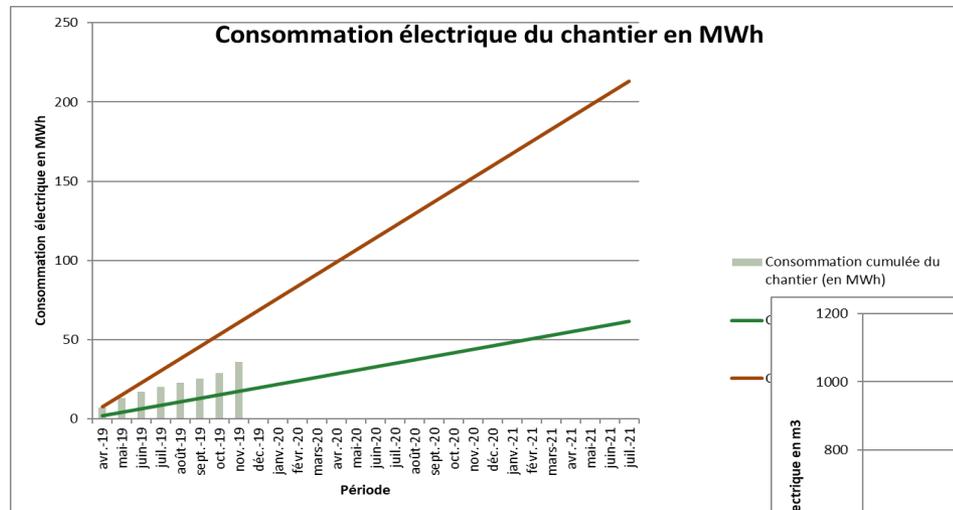
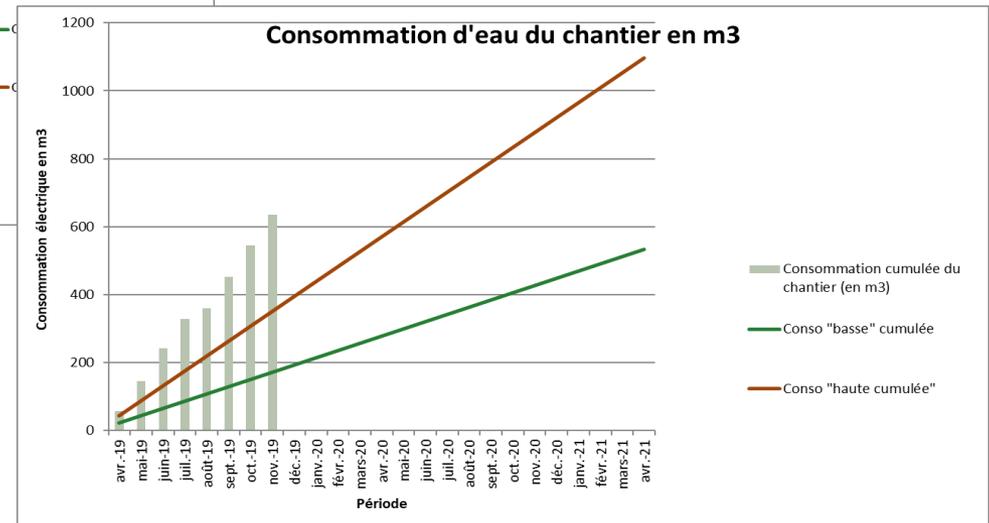
Maitrise des impacts environnementaux du chantier

- Relevés transmis uniquement sur le début du chantier
-> départ du lot Gros Œuvre début 2020

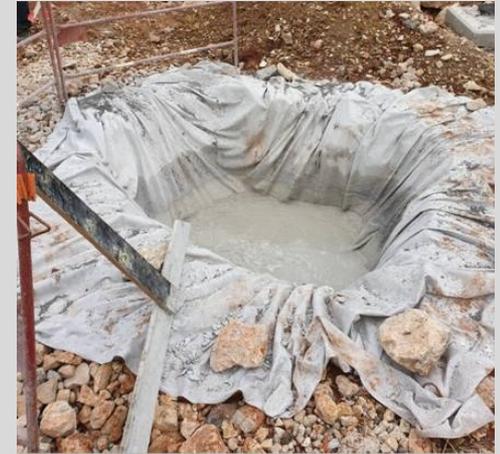
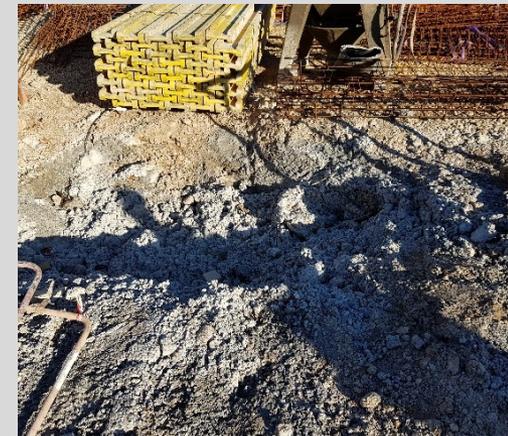
Maitrise des impacts environnementaux du chantier

- Huile de décoffrage

Première proposition non conforme,
demande de changement : Separol Végétal 61-D

- Aire de lavage des bennes à béton non conforme

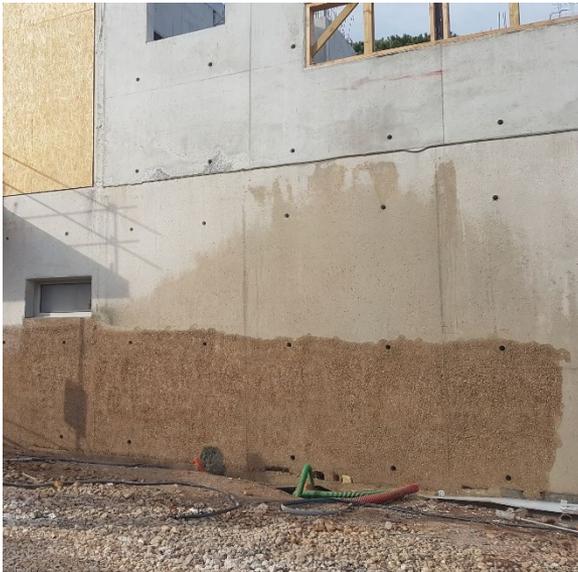
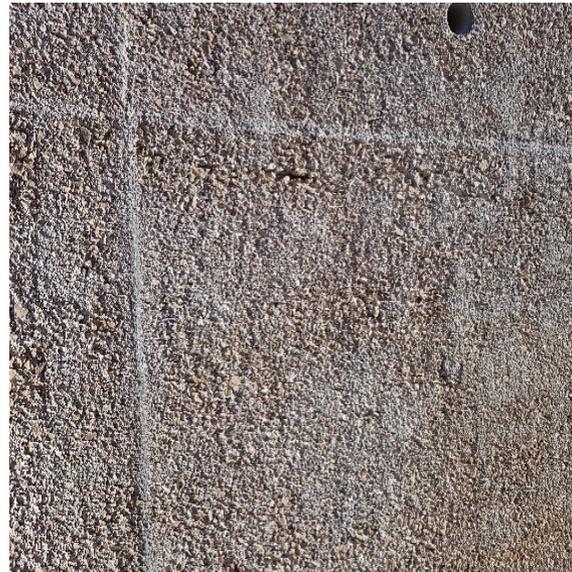
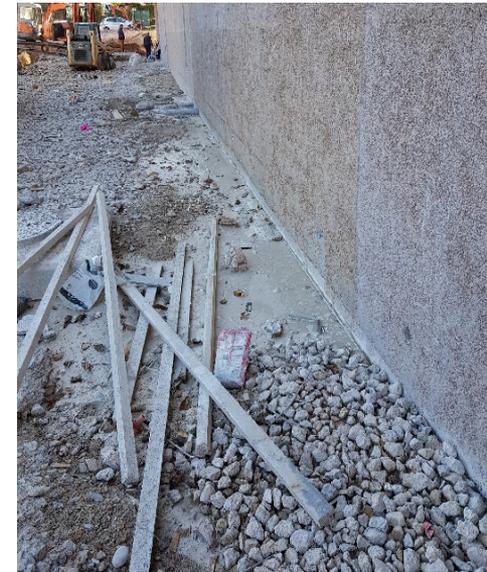
Maitrise des impacts environnementaux du chantier

- Hydrogommage du béton /!\ récolte des résidus

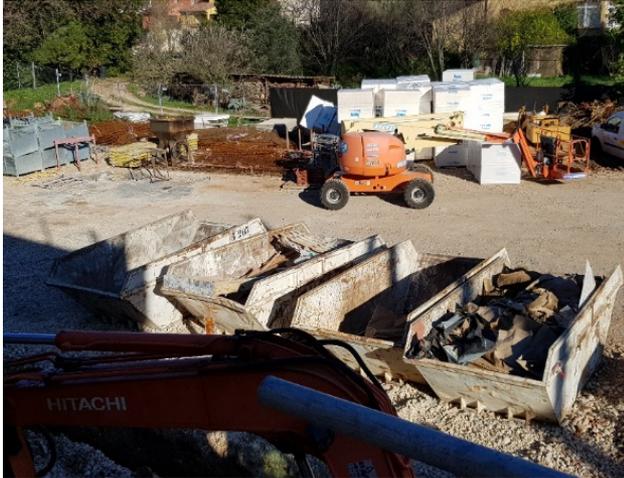
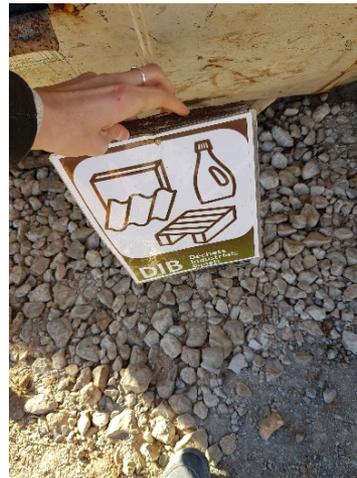
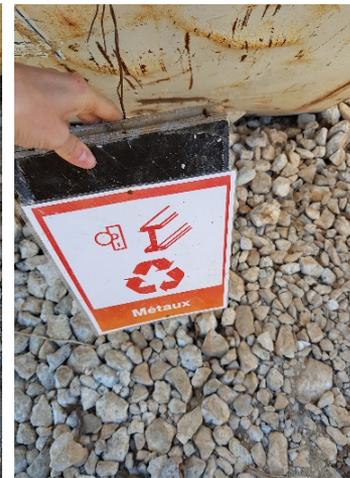
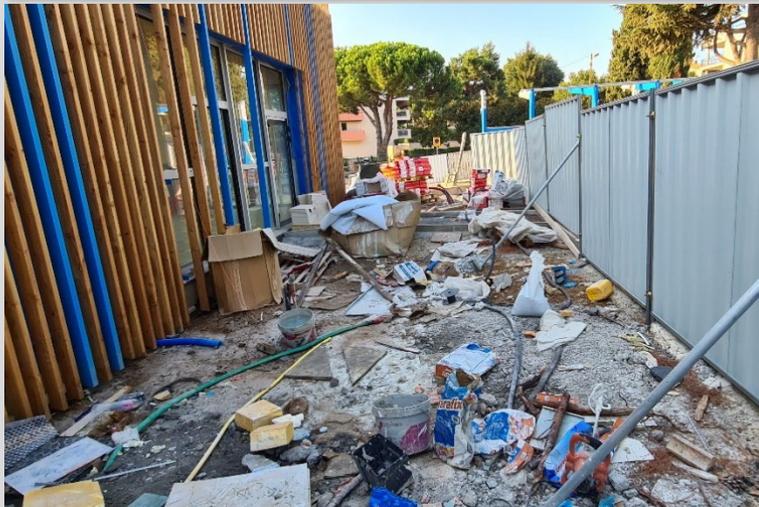
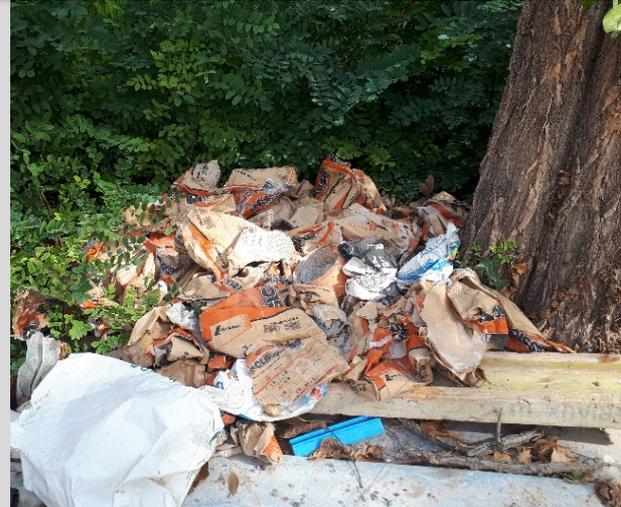
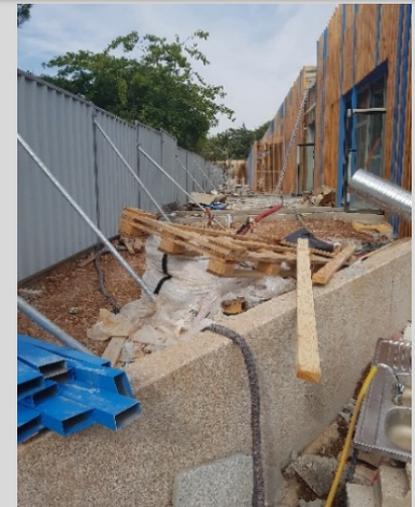
Les Déchets

- Bennes des tri présentes sur chantier

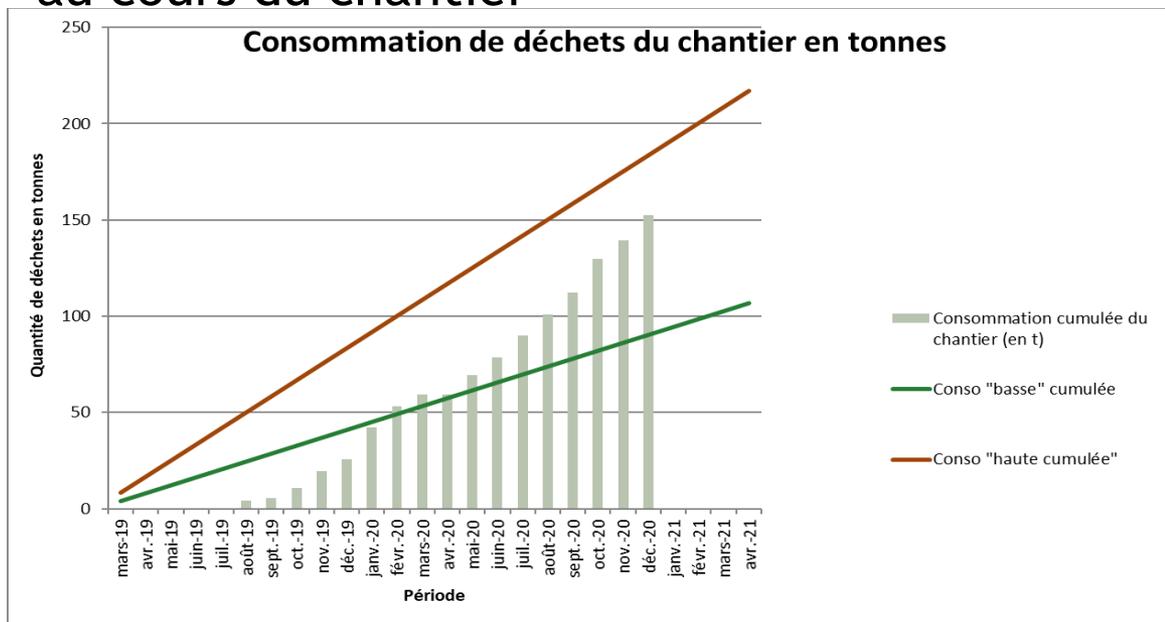
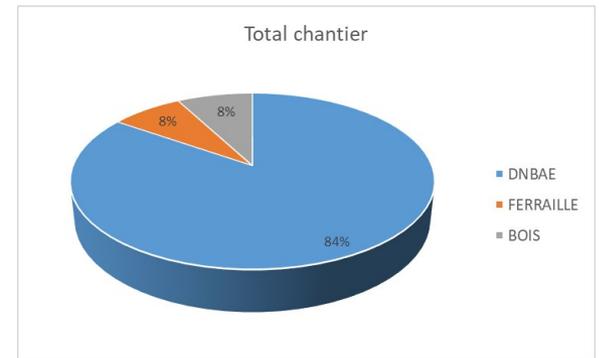
Les Déchets

- Taux de valorisation matière = 66%
- Ratio production de déchets = 143 kg/m² (80 kg/m² compris surfaces rénovées)
- Evolution de la quantité de déchets produite au cours du chantier

Bilan cumulé chantier	
DECHETS	TONNAGE
DNBAE	128.9
FERRAILLE	11.5
BOIS	12.1
	152.5

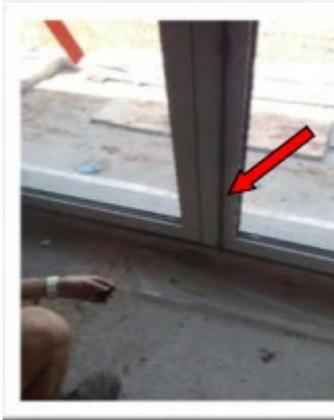
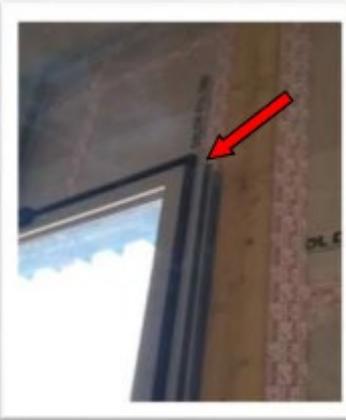
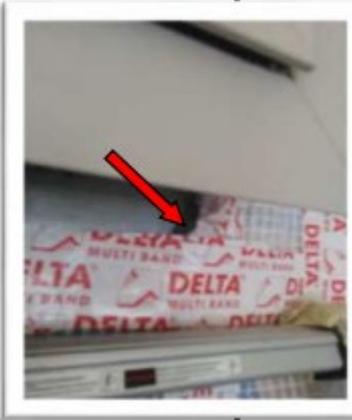
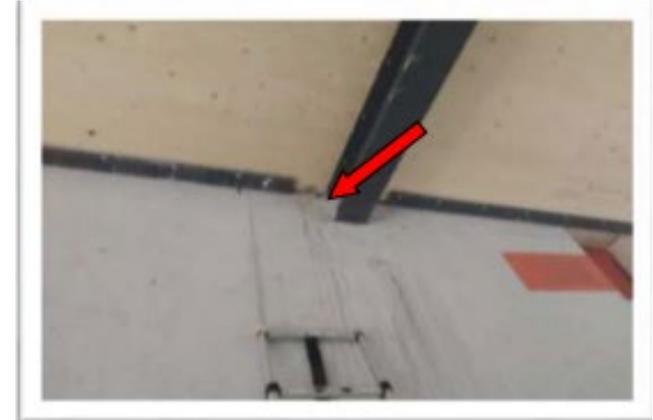
Les différents Tests et étalonnages à la réception / tests à GPA

- Test d'étanchéité à l'air - recherche de fuites

• Test d'étanchéité à l'air

Perméabilité à l'air sous 4 Pa

Q4 Pa-surf = **1,68** m³/(h.m²) ≤ **1,70** m³/(h.m²)

Q4 Pa-surf = **0,77** m³/(h.m²) ≤ **1,70** m³/(h.m²)

Q4 Pa-surf = **0,72** m³/(h.m²) ≤ **1,70** m³/(h.m²)

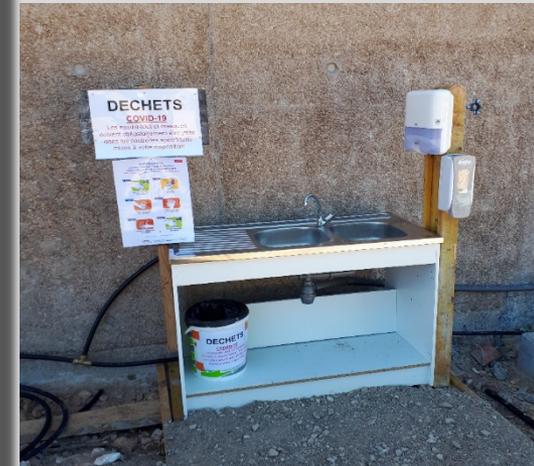
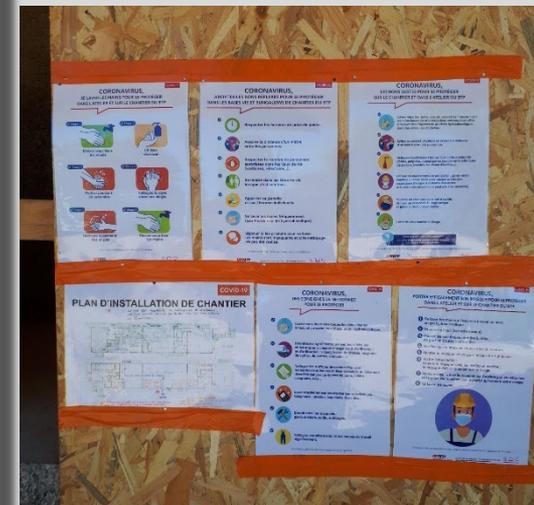
Le Chantier/ La Construction

- Chantier impacté par la crise sanitaire COVID-19
 - > retard occasionné
 - > plaintes pour travaux durant les week-ends et jours fériés
 - > installations de chantier par espaces clos proscrites, mise en place de point d'eau extérieur

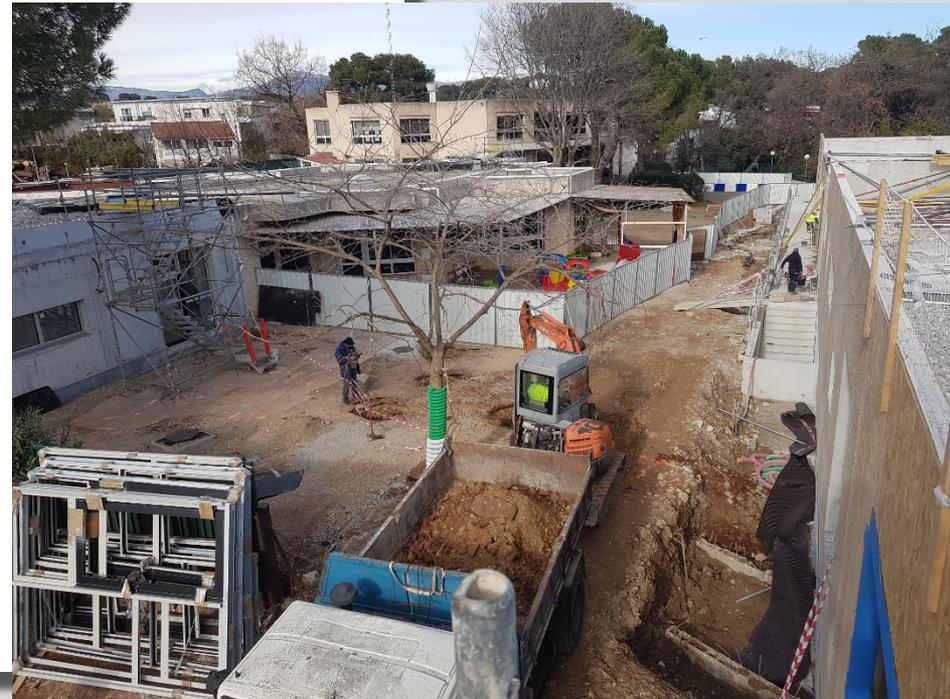
Le Chantier/ La Construction

- **Gestion de la coactivité**
(chantier en site occupé)
- Clôture de la cour (réduction de la surface)
- Gestion des horaires des travaux bruyants
- Accès dédié en partie basse
Accès parent en partie haute
- Fermeture groupe scolaire COVID
-> travaux entrée groupe scolaire
