Issue de la demande précise des clients pour une architecture bois et bioclimatique, cette maison a vu le jour grâce à la forte motivation des maîtres d'ouvrages et la ténacité de l'architecte dans un contexte communal fortement opposé. Ce projet annonçait déjà le développement de bâtiments alliant qualité environnementale et expression contemporaine dans des communes rurales. Le permis de construire a été délivré au bout d'un an et un permis modificatif a été obtenu en cours de chantier (juillet 2009) pour le bardage bois en façade. Cette maison est la première à suivre la « démarche BDM » (Bâtiments Durables Méditerranéens). Elle a obtenu le niveau Or pour sa conception et réalisation. Un test d'étanchéité à l'air a validé le niveau BBC.

Fiche d'identité

- Programme : Maison de 235 m² sur 3 niveaux. Rez-de-chaussée : 4 chambres, salle de bains, local technique ; Niveau 1 : salon, cuisine, terrasse ; Mezzanine : chambre, bureau, salle de douche.
- Adresse : Commune de Fuveau - 13710 Fuveau
- Maître d'ouvrage : Privé
- Contact : j.solari@orange.fr
- Permis de construire : 2007
- Réception des travaux : 2009
- Reconnaissances : Niveau OR BDM - Niveau BBC Effnergie
- Suivi envisagé

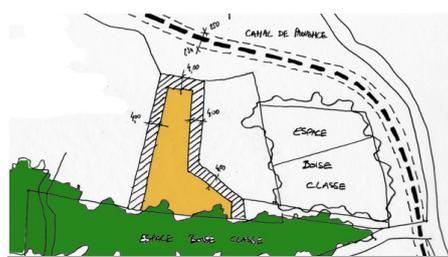
Zone constructible et espace boisé classé

- **Conception** : La conception de cette maison est directement issue de la forme du terrain, des contraintes du site et du règlement d'urbanisme : une zone de constructibilité étroite, une dénivellation d'un étage en pente vers le Nord et une zone boisée classée au Sud formant un important masque solaire en hiver sur la moitié du terrain. Le projet est donc venu se caler dans la zone constructible disponible en fond de parcelle pour bénéficier du soleil d'hiver. La forme allongée du bâtiment est issue de la forme du terrain moins les reculs réglementaires. Les espaces de jour, ouverts sur la Sainte Victoire sont situés au niveau 1 tandis que les chambres des enfants sont en rez-de-chaussée sur jardin. Les parents ont quant à eux une chambre, salle de bains et bureau au R+2, dissimulés derrière le grand brise-soleil de la façade Sud. La maison profite ainsi au maximum du soleil et de la vue tout en limitant son emprise au sol. Ce sont ces contraintes du site et les exigences bioclimatiques qui ont généré ce projet dont l'écriture architecturale contemporaine n'est qu'une réponse adaptée à un contexte et un climat.

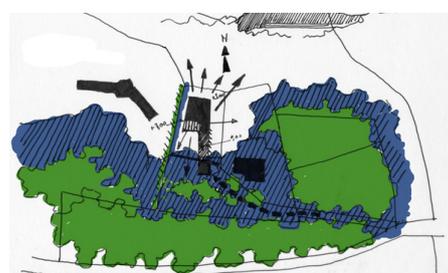
Synthèse implantation avec masques solaires

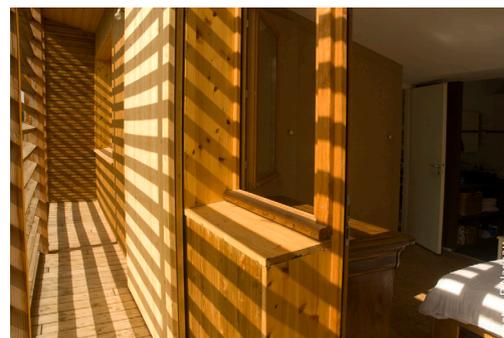
Façade Sud avec sa coursive et brise-soleil

- **Conception bioclimatique** : Le bâtiment se caractérise par sa façade Sud largement ouverte. Entourée d'un cadre général et d'avancées latérales et supérieure, elle est fortement protégée du soleil d'été. Les volumes principaux ont été disposés directement derrière cette façade (espace de vie séjour, cuisine entrée au R+1, chambre des parents et bureau au R+2, chambre et accès jardin au RDC). Ces espaces diffusent la chaleur du soleil en hiver et donnent accès directement à l'extérieur. La chambre parentale est un volume semi-ouvert au-dessus du séjour et jouit d'une coursive protégée par les brise-soleils inversés. ils sont inclinés suivant un angle de 32° pour permettre un apport solaire maximal en hiver et sont positionnés en avant de la façade pour éviter les eaux de pluie que cette inclinaison ramène vers le bâtiment. Au RDC, local technique et buanderie au Nord créent un tampon thermique et les quatre chambres d'enfants ouvertes sur le jardin sont exposées Ouest et Sud sous la toiture végétalisée. Un cheminement piéton sous la forme d'une passerelle court le long de la toiture végétalisée et donne directement accès à la maison. L'angle nord est de la maison exposé au froid mistral est lui totalement aveugle. Seule concession, une fenêtre bandeau exposée plein Nord et Est cadre la vue sur la Ste victoire au Niveau 1.

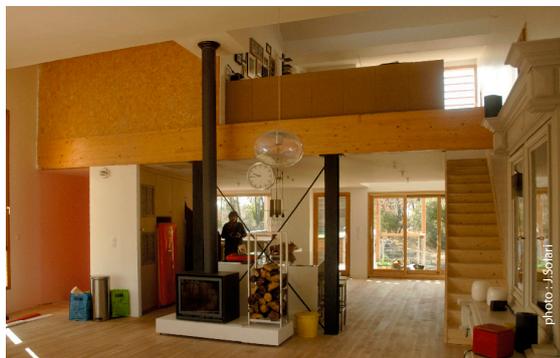
Vue du séjour et poêle à bois

- **Emploi d'énergies renouvelables :** L'eau chaude solaire est produite par des panneaux solaires thermiques placés sur le brisis en toiture exposé plein Sud ; le poêle à bois au centre du séjour (marque Stuv haute performance) chauffe le R+1 et R+2 ; les panneaux photovoltaïques (20 m^2) sur brisis en toiture Sud sont prévus dans une installation future.
