# Domaine de la Rose

Réhabilitation d'une villa et jardins en lieu démonstrateur du savoir faire Lancôme

# COLLOQUE BÂTI RĒHAB

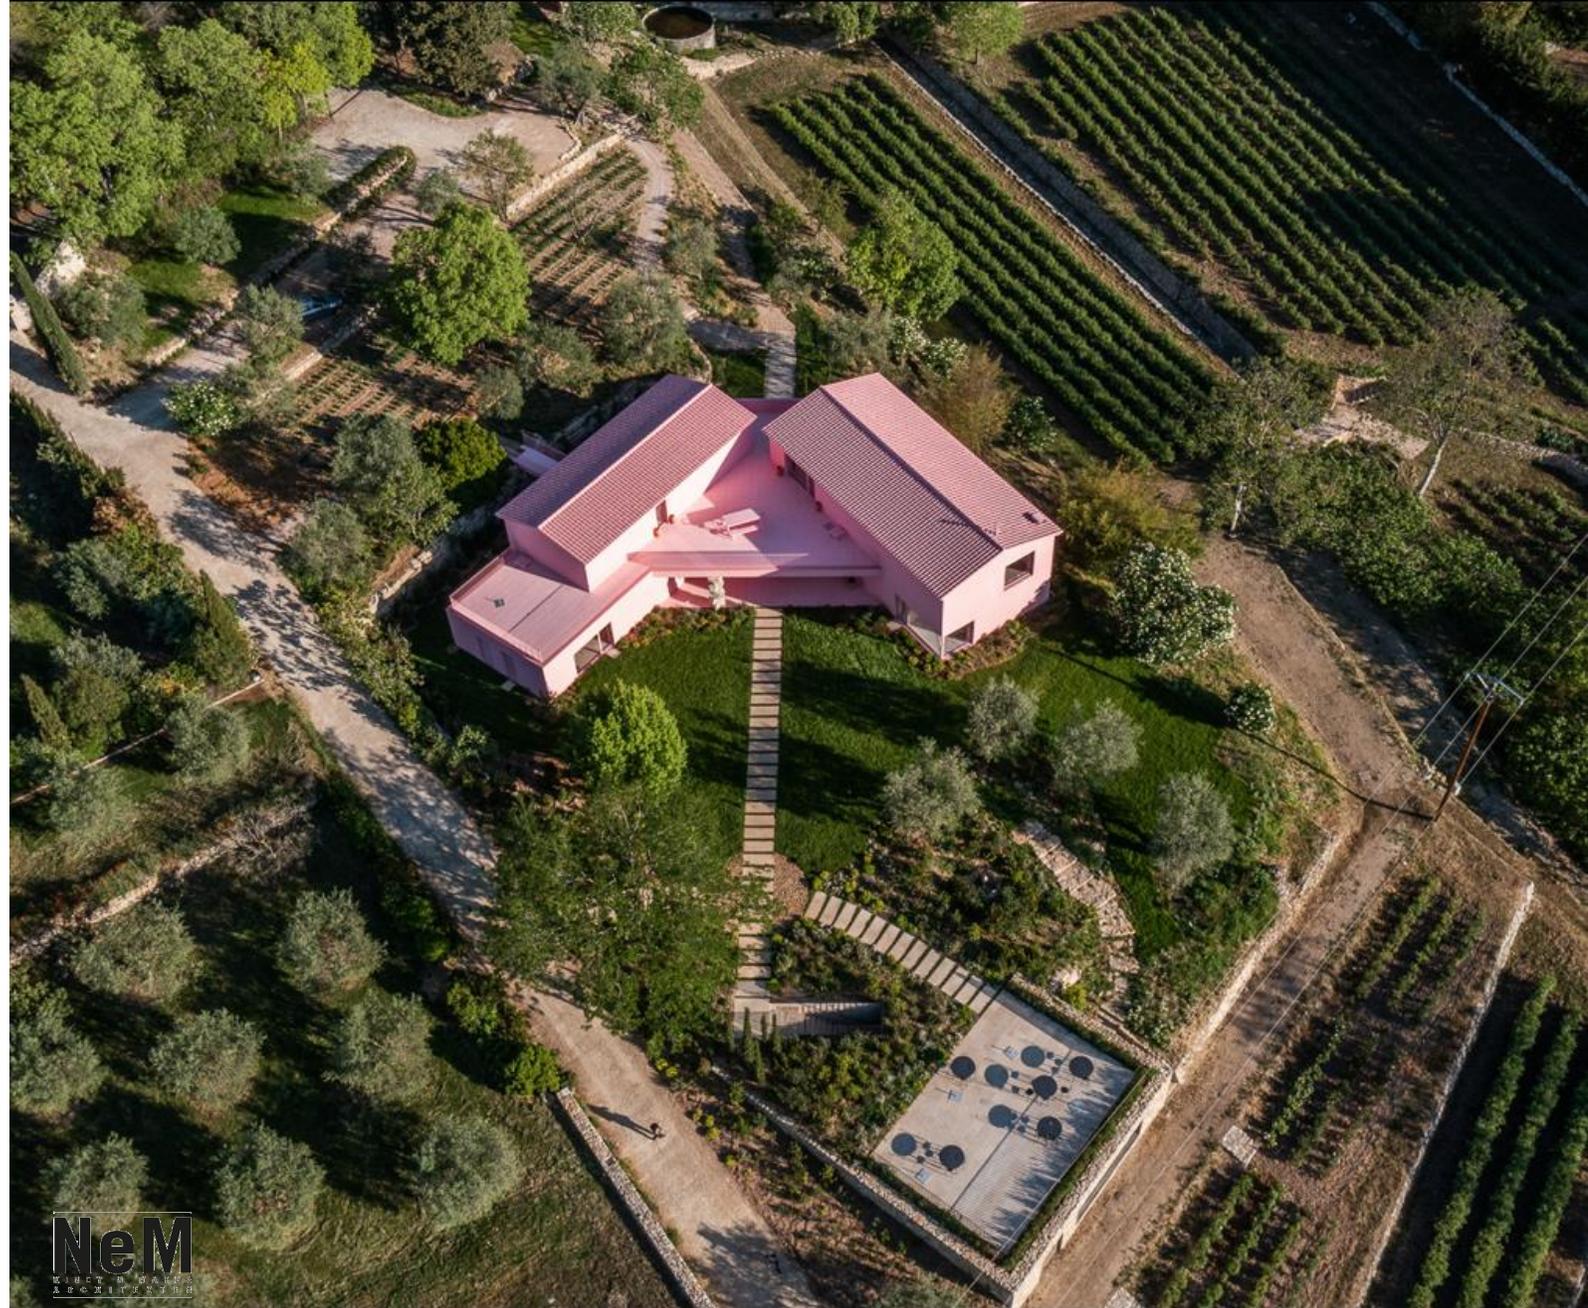
# Principes de conception

- Libérer le site agricole, maximiser la pleine terre
- 1 maison emblématique, et 2 bâtiments enterrés
- Créer un parcours à la découverte des savoirs faire
- Vues cadrées sur le grand paysage
- Un projet flexible pour demain et après demain
- Un projet écologiquement exemplaire

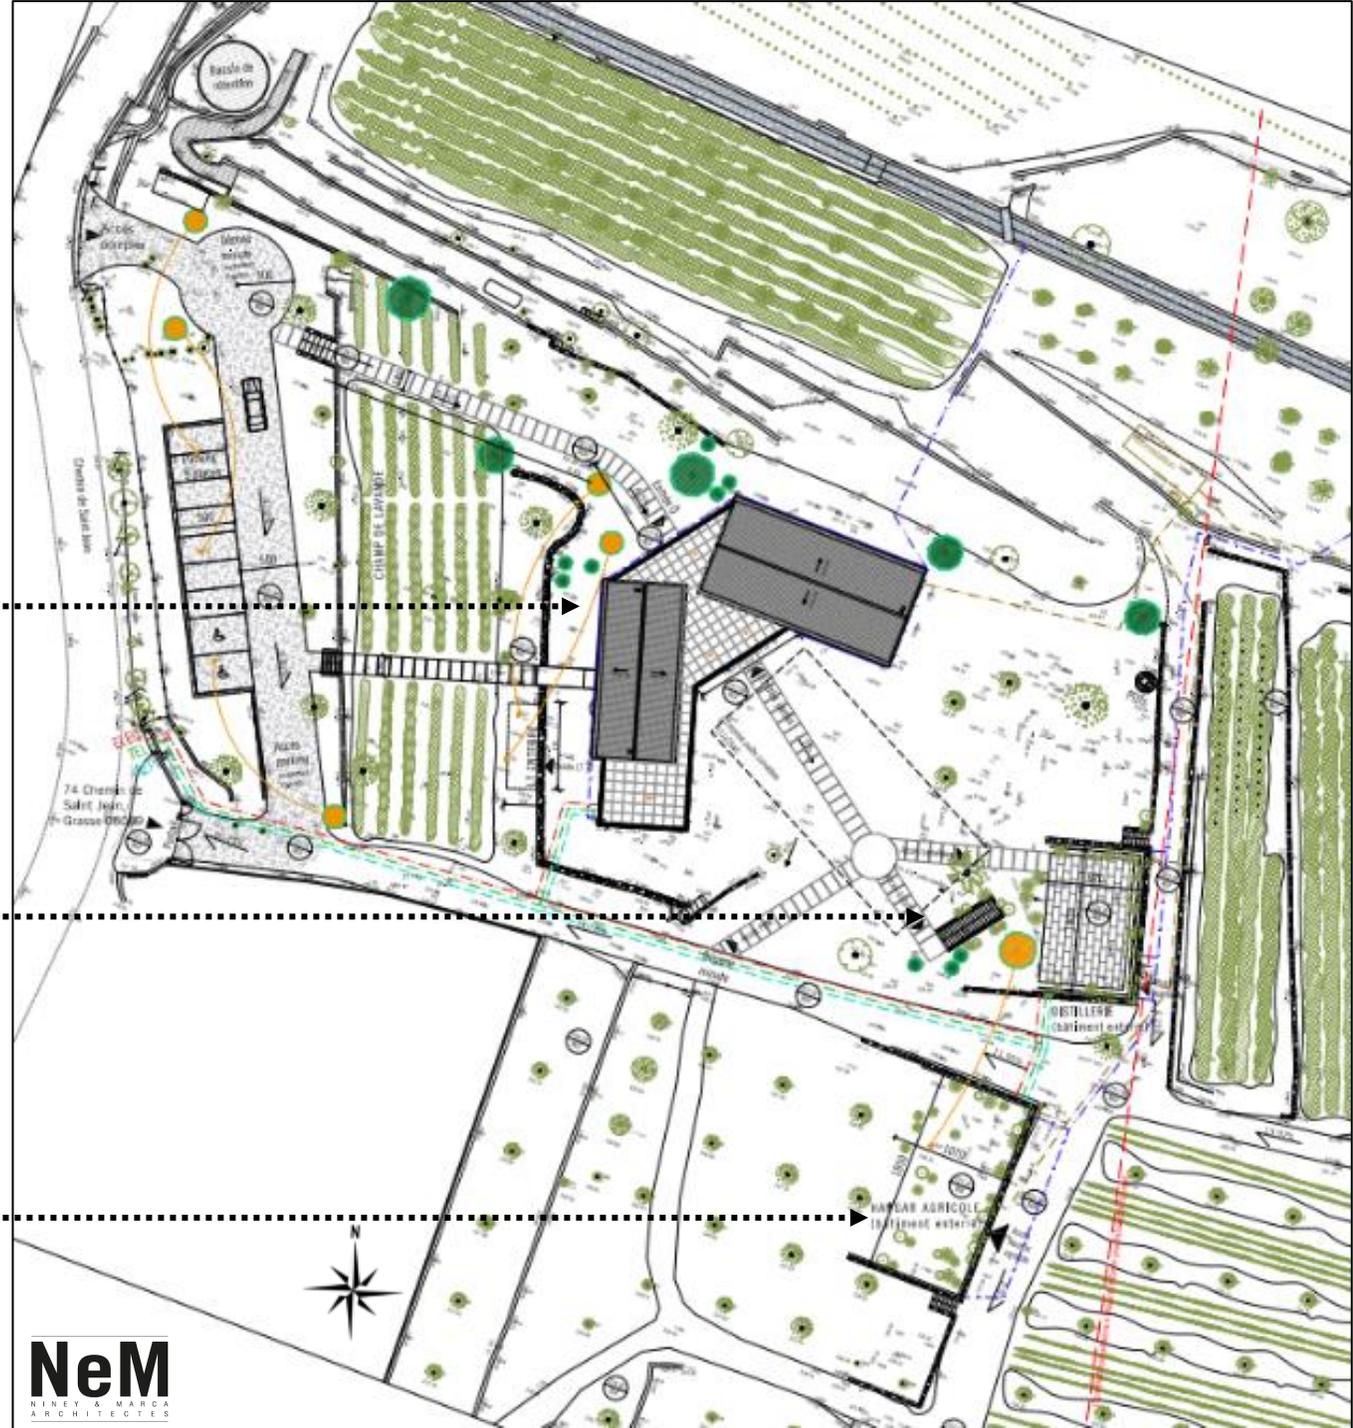
# Plan masse

Villa principale

Distillerie

Hangar agricole

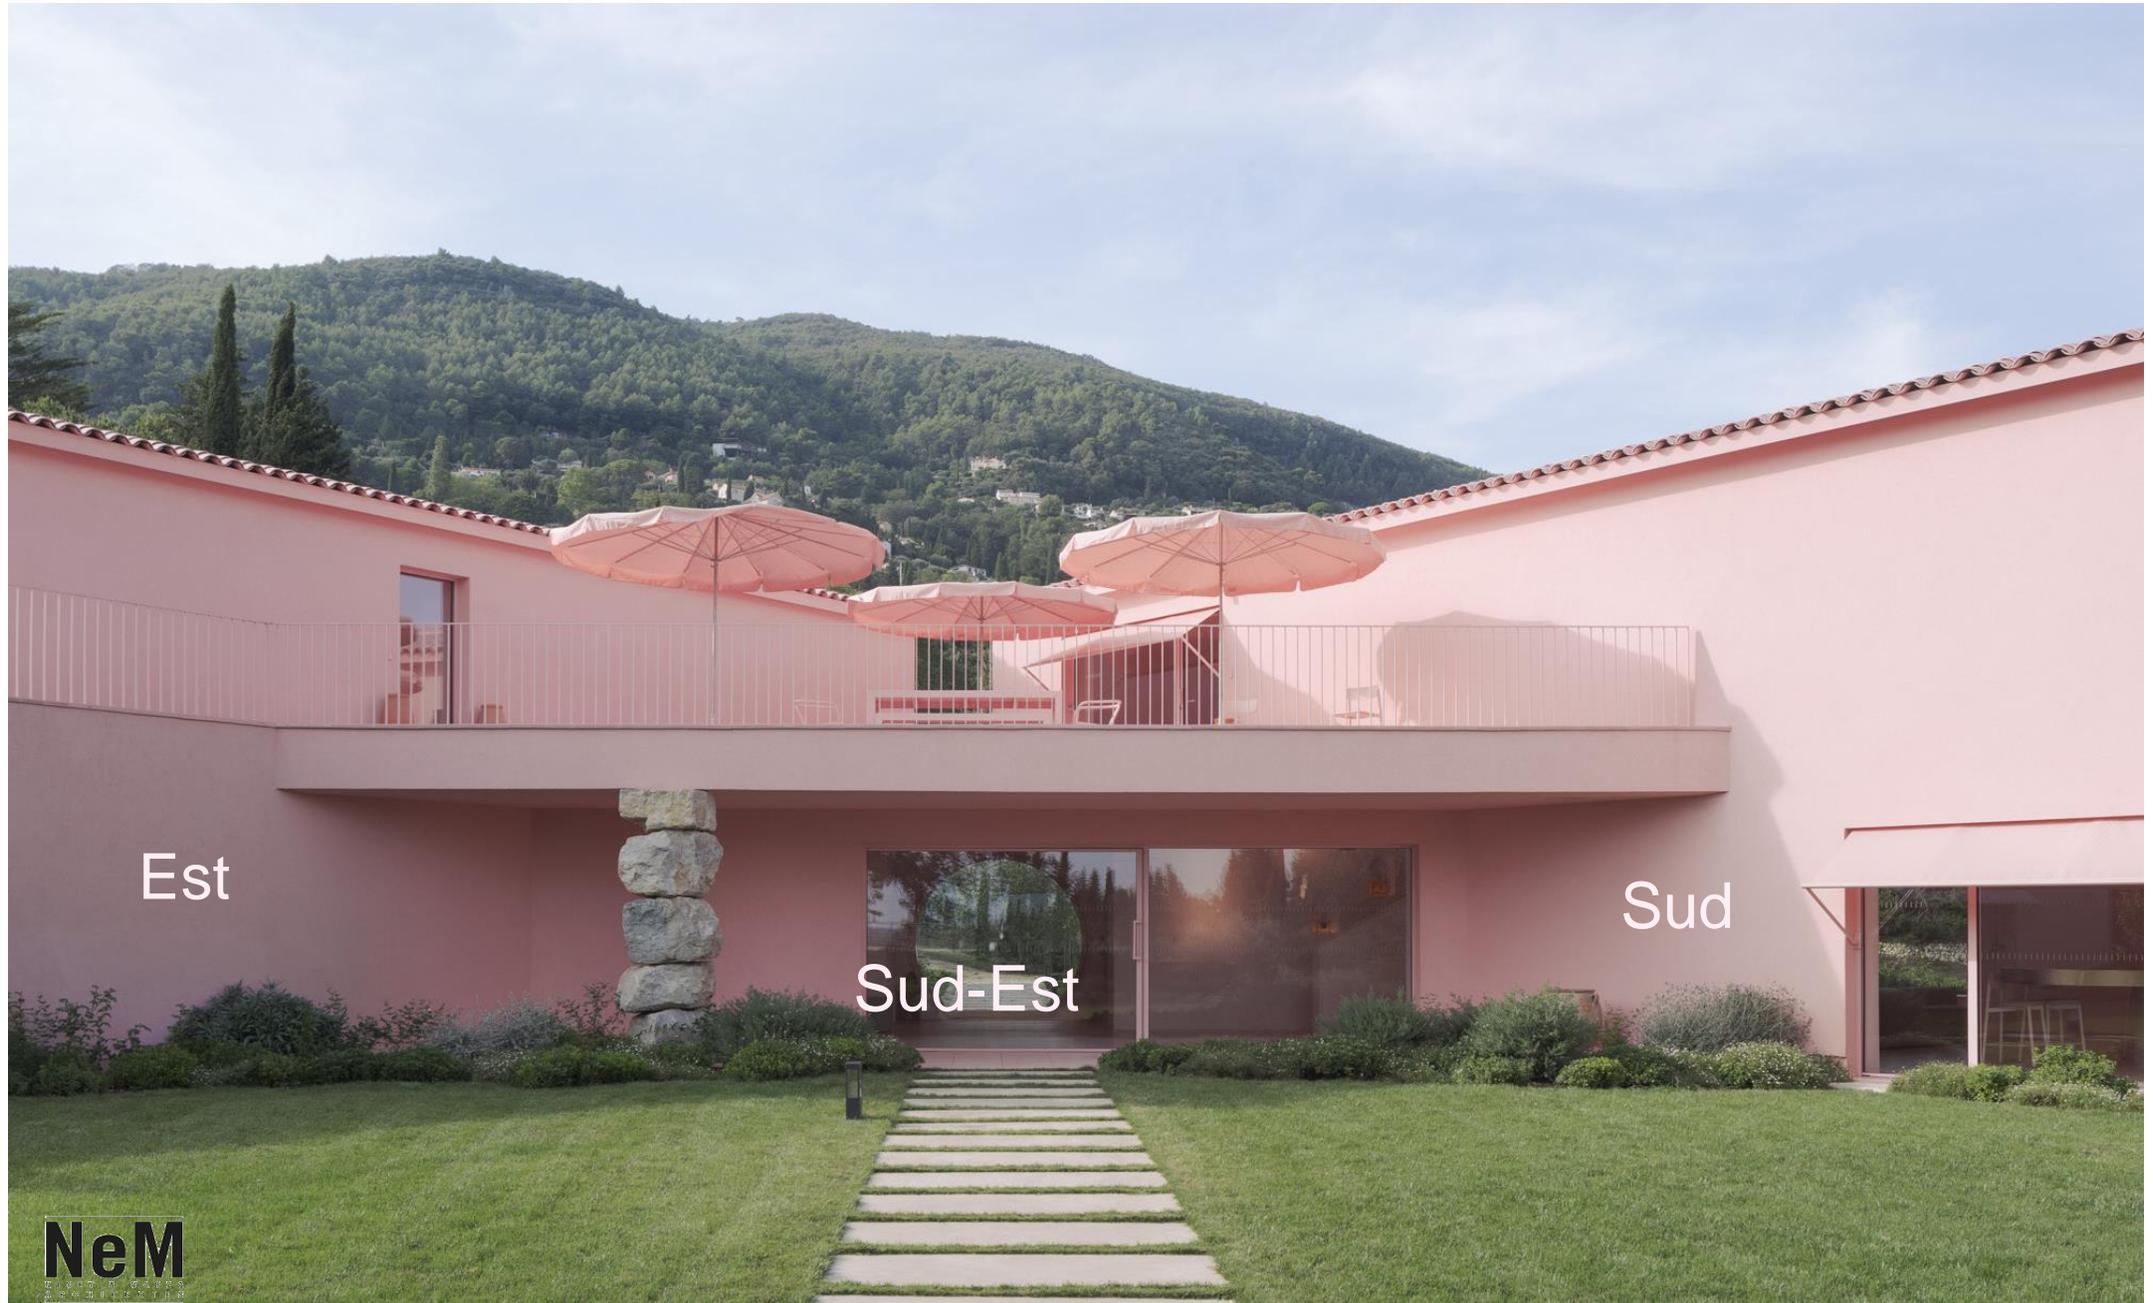
# Façades Est, Sud-Est & Sud– Villa principale

Est

Sud-Est

Sud

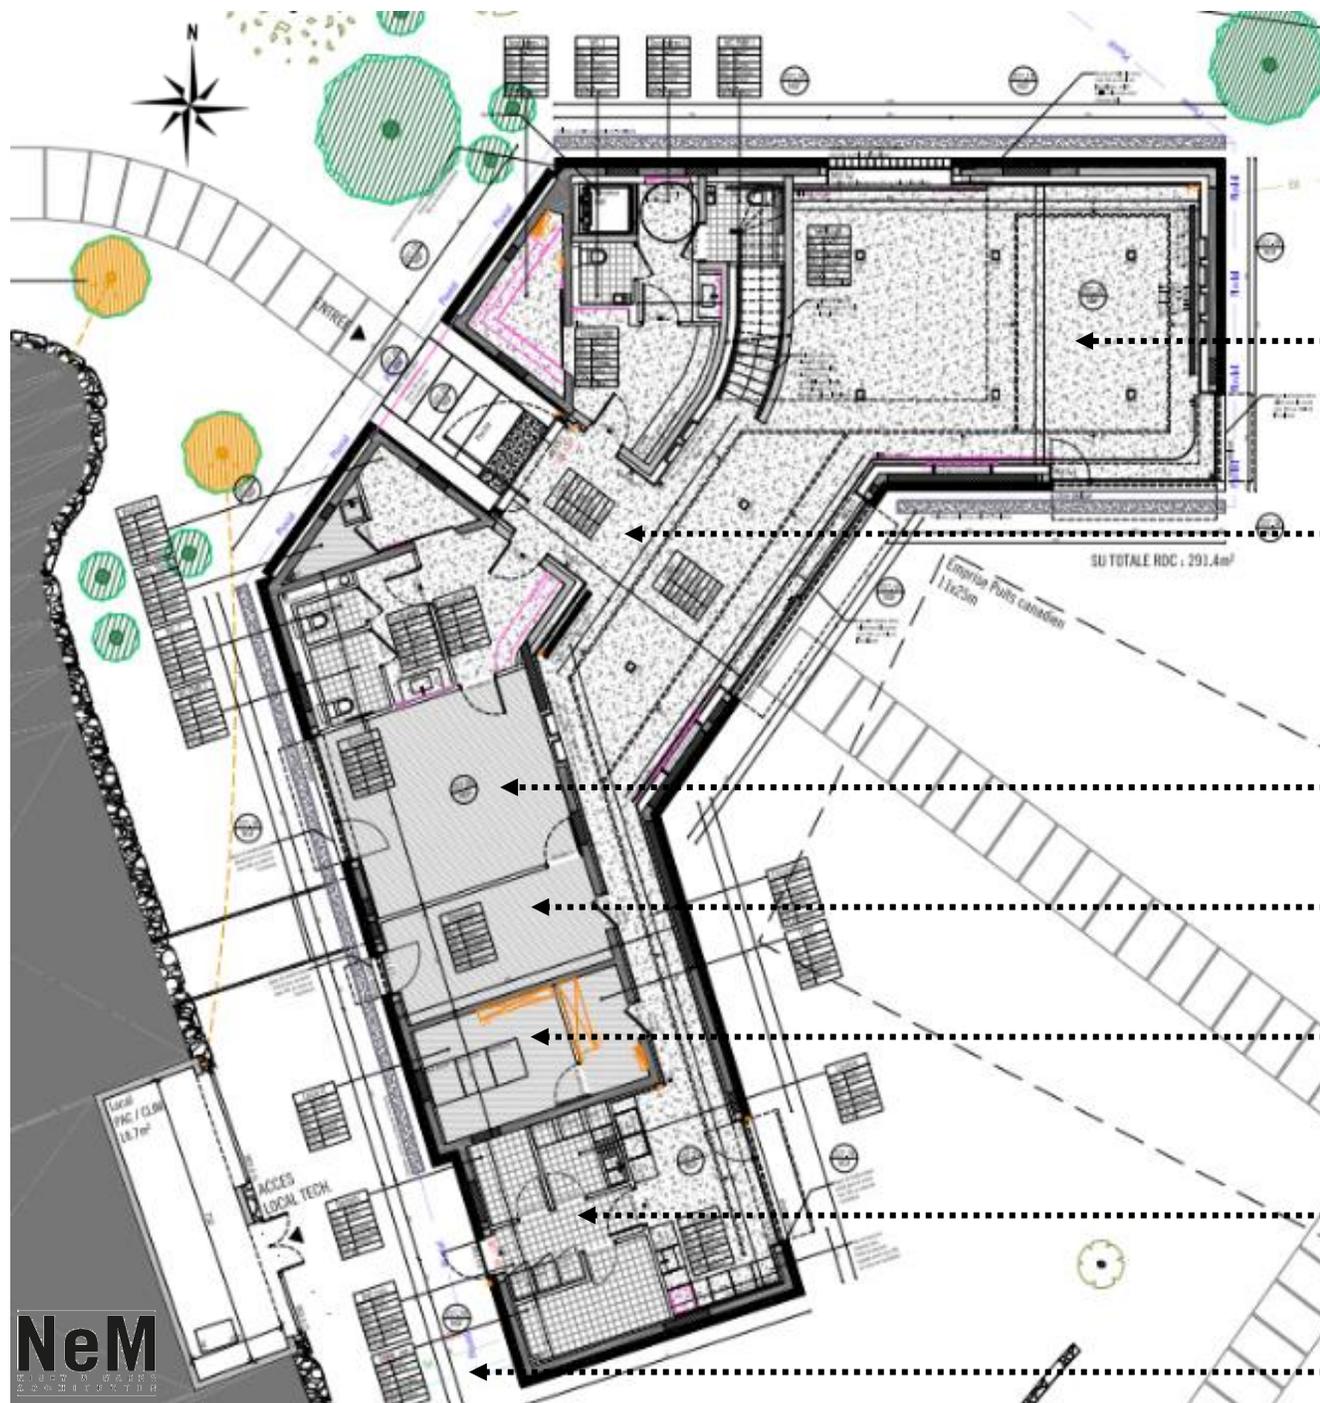
RDC  
Villa principale

Salon héritage  
Orgue à parfum

Salon accueil

Bureau

Stockage

Local info

Cuisine

Local technique

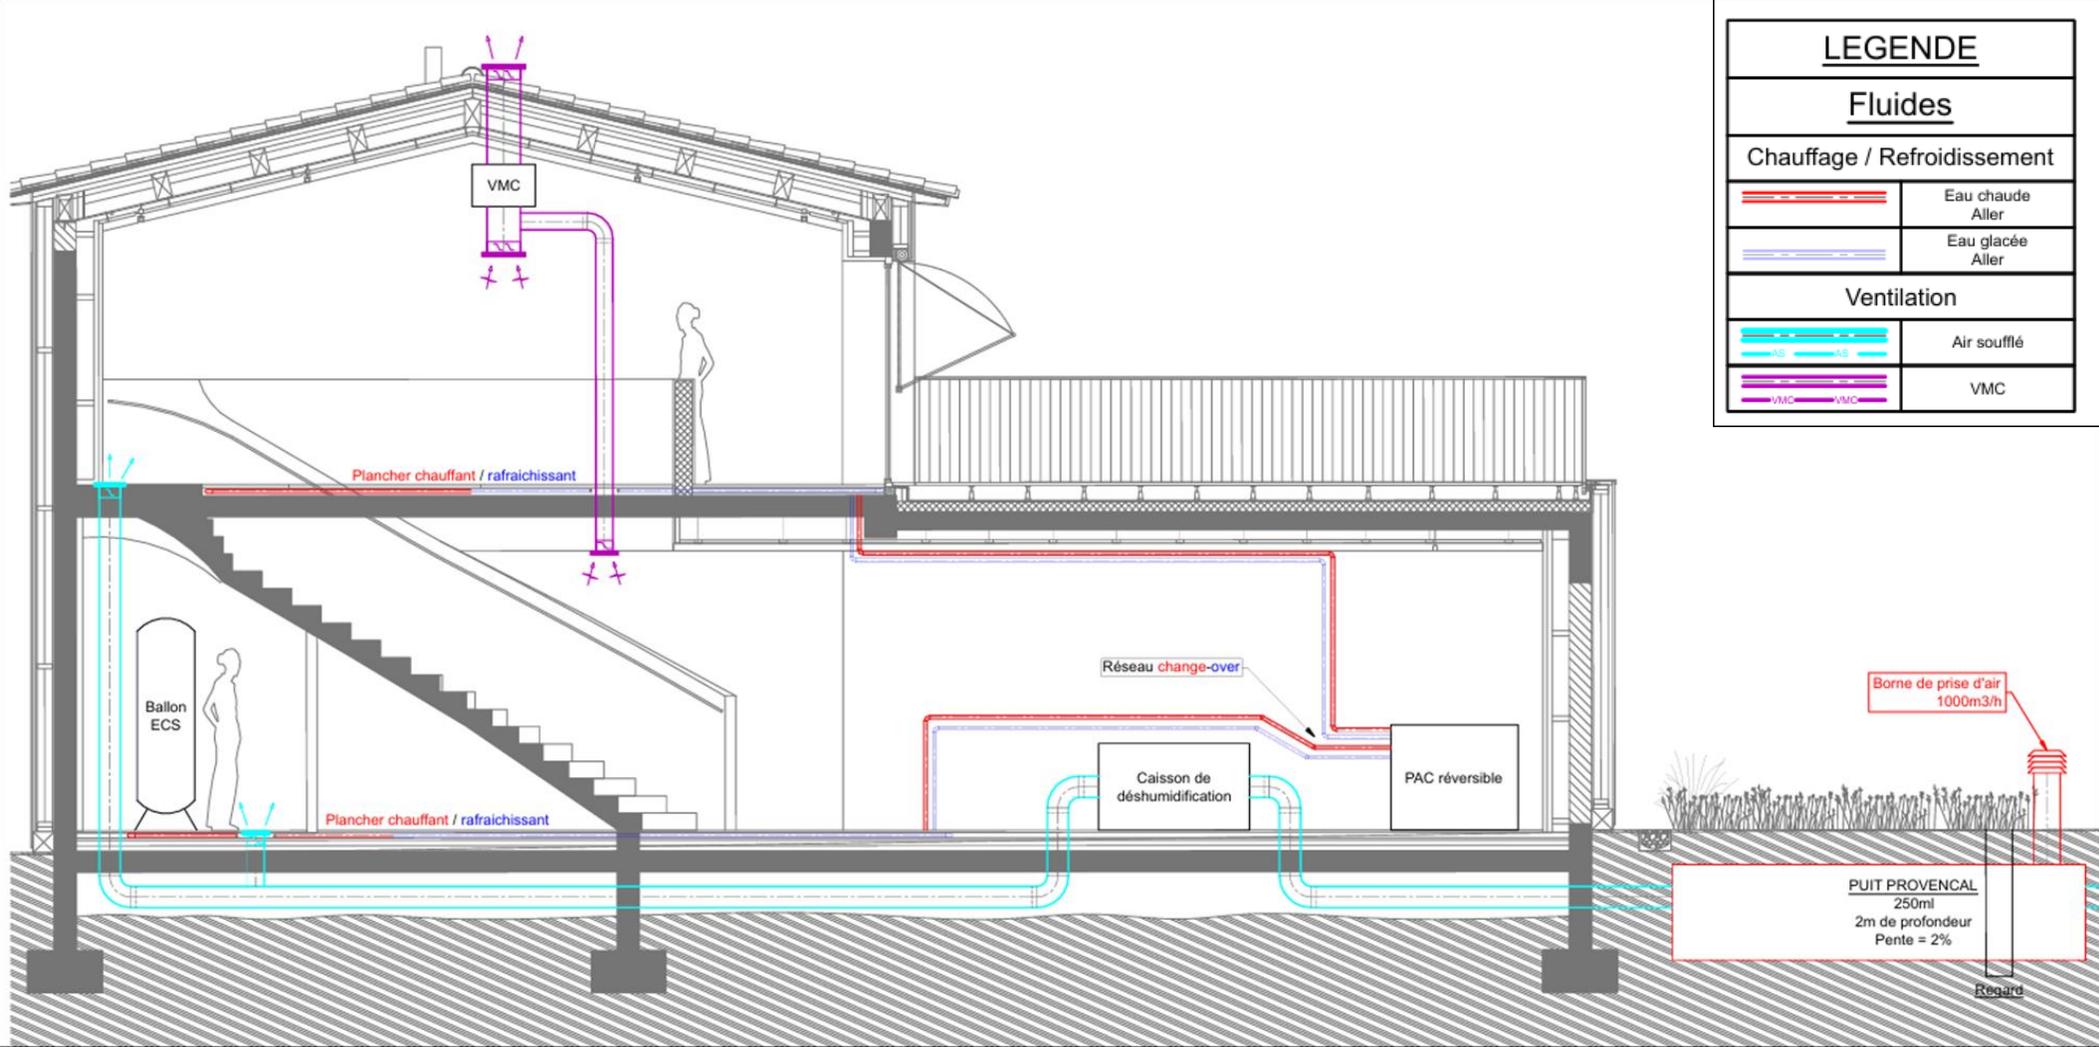
# Conception et puits climatique

LEGENDE	
Fluides	
Chauffage / Refroidissement	
	Eau chaude Aller
	Eau glacée Aller
Ventilation	
	Air soufflé
	VMC

-	<p><b>* Villa Principale : PAC géothermique</b> COP : 6 - P chaud : 39,1 kW EER : 4 - P froid : 35,4 kW Plancher chauffant/rafraîchissant</p> <p><b>* Distillerie &amp; Hangar : non chauffés/non rafraîchis</b></p>	<p><b>* Villa Principale : PAC réversible air/eau</b> CARRIER 30RQSY 039B SCOP : 3,45 - P chaud : 25,6 kW SEER : 3,96 - P froid : 40,6 kW Plancher chauffant/rafraîchissant</p> <p><b>* Distillerie &amp; Hangar : inchangé</b></p>
<p><b>Ventilation</b></p>

-	<p><b>* Villa Principale :</b> <b>Soufflage : puits provençal</b> Débit d'air neuf : 1 000 m<sup>3</sup>/h <b>Extraction : trois caissons</b> <b>Détecteur de CO2</b></p> <p><b>* Distillerie &amp; Hangar : simple flux</b></p>	<p><b>* Inchangé</b></p>
<p><b>ECS</b></p>

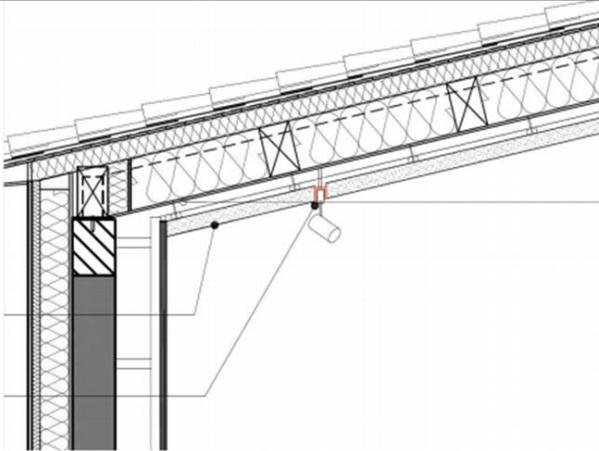
## 2.1.2 TOITURE NEUVE MAISON PRINCIPALE – REMPLISSAGE PAILLE DE LAVANDE & PAILLE DE RIZ

Liste des couches :	Ep cm	R (m <sup>2</sup> .K)/W
Panneau OSB 1.2cm	1.2	0.09
Paille de riz	6.0	1.54
Ossature Bois remplissage paille de lavande TOB	25.0	2.90
Complexe faux-plafond OSB + pare-vapeur	0.1	0.50
Total		5.03

La paille de lavande sera intégrée dans les caissons bois créés entre pannes, d'épaisseur 250 mm. L'intégration se fera **sur chantier**, et la paille sera tassée autant que possible.

La paille de lavande sera issue d'une **récolte traditionnelle et non broyée en vert**. Ces pailles devront être broyées en **éléments de 30mm**.

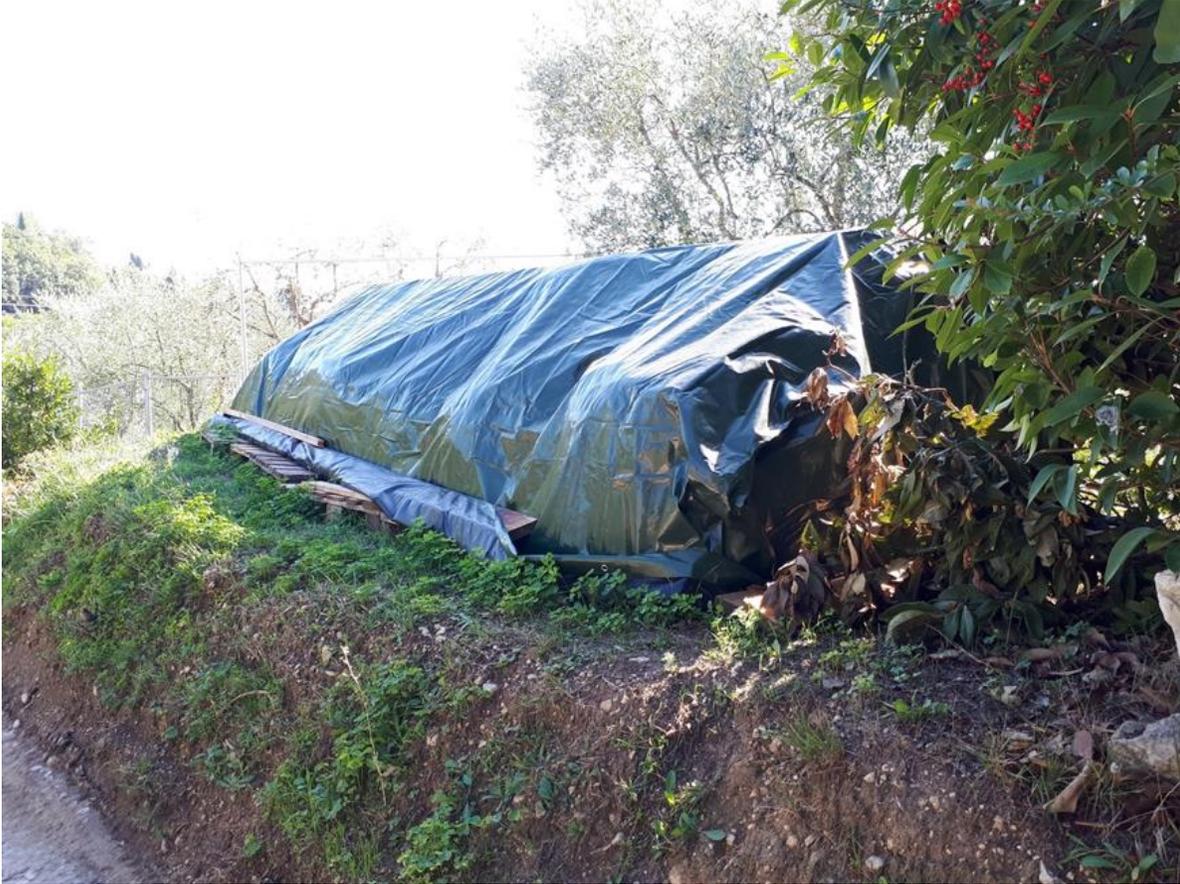
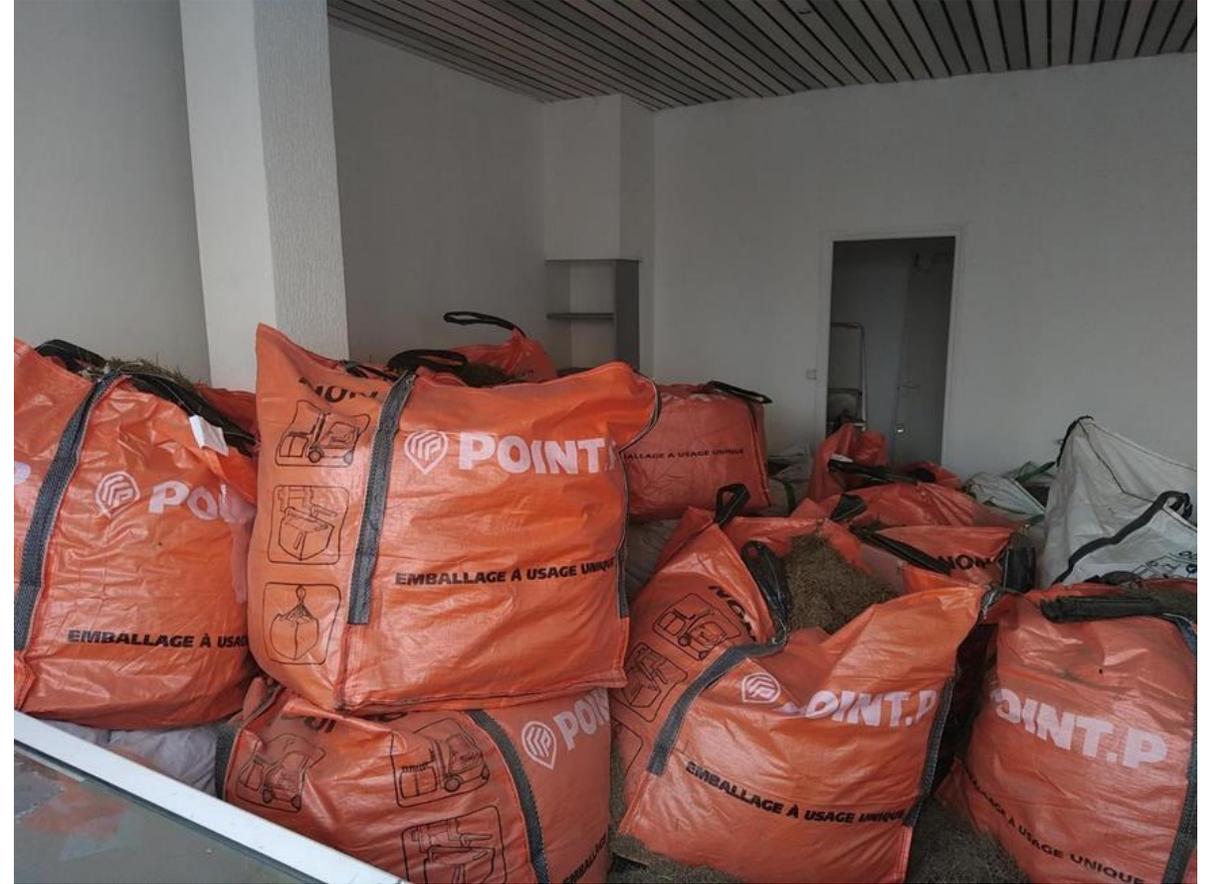
Problématique de stockage et d'humidité – compléments nécessaires en paille de riz

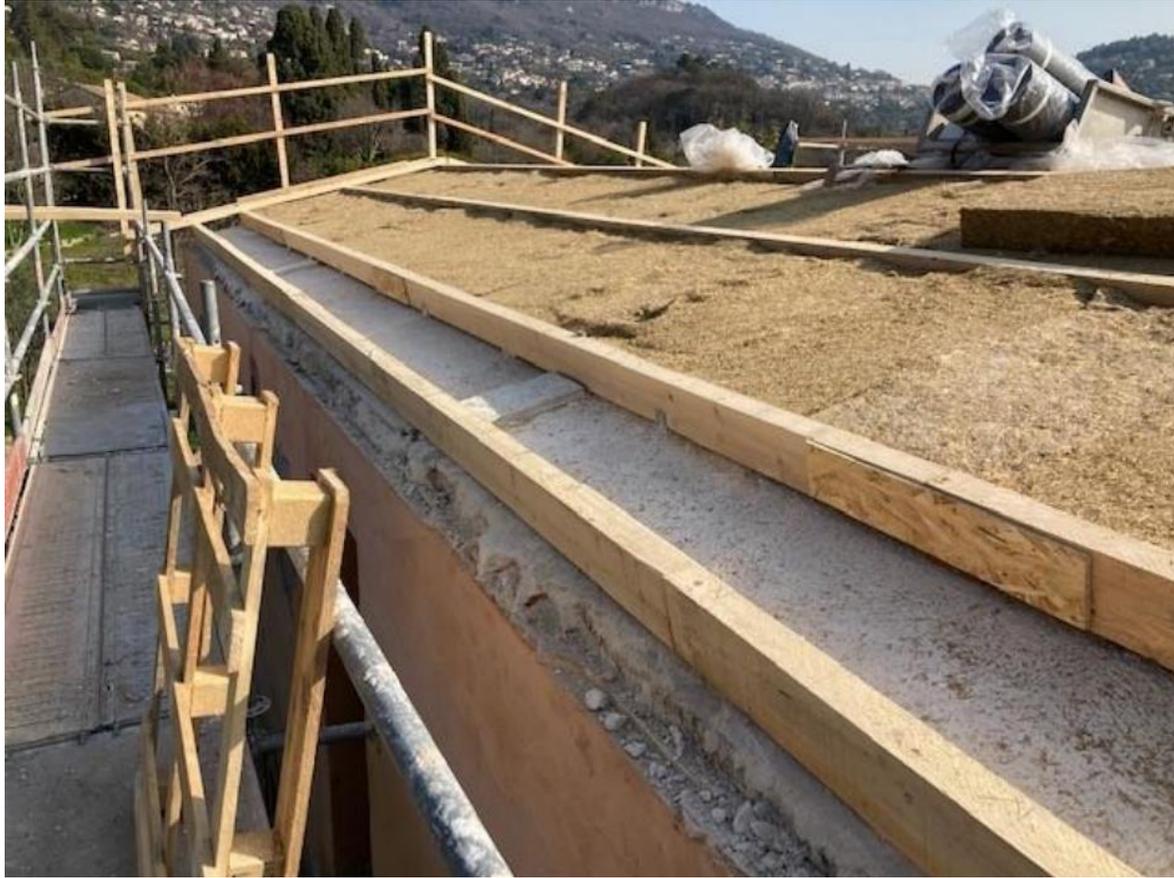
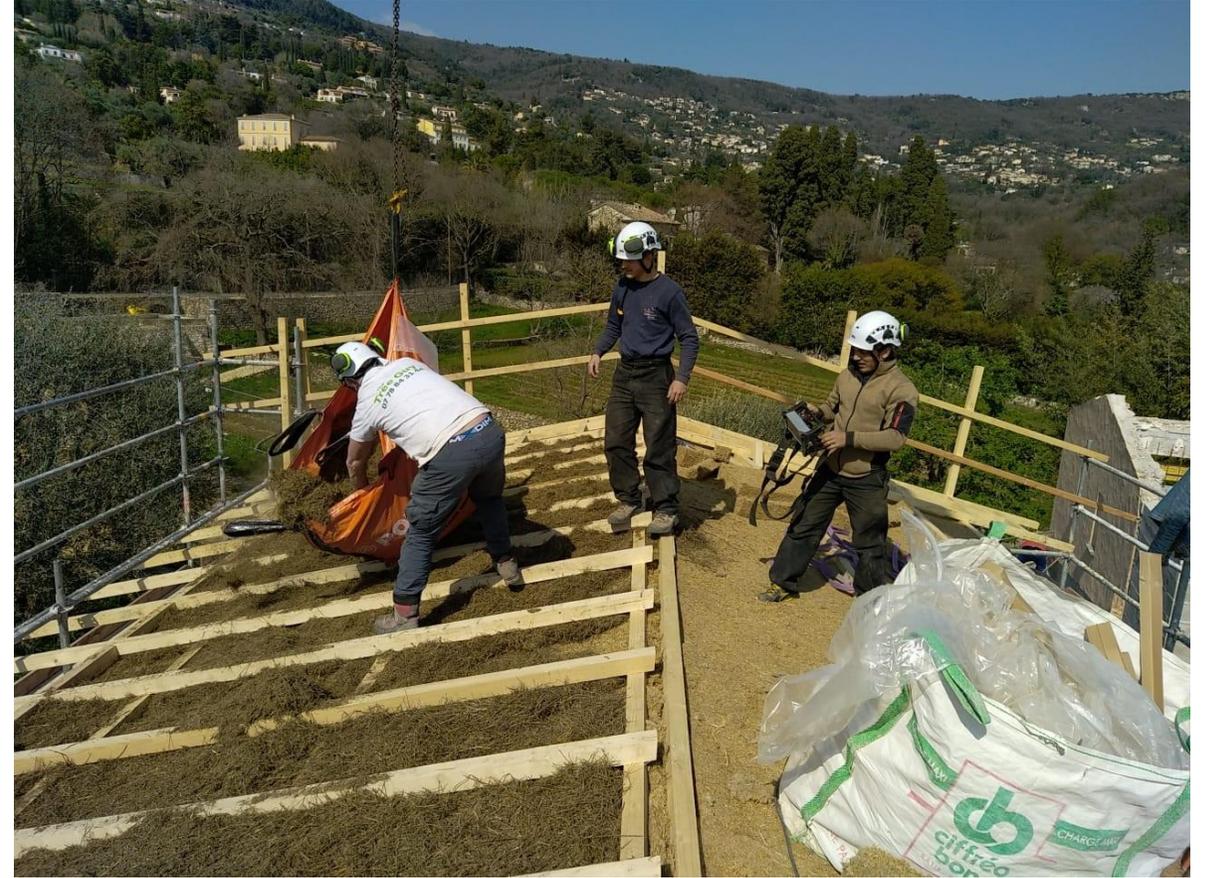
Paille du site – problématique de stockage et d’humidité – compléments nécessaires en paille de riz

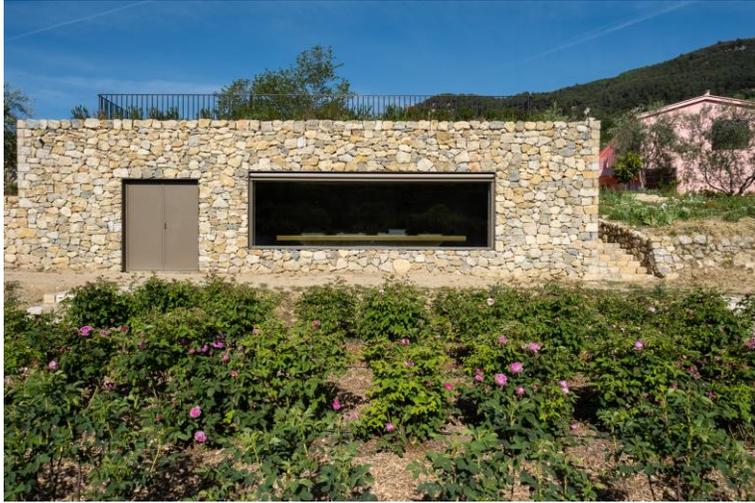
# Photos du projet fini – Distillerie

Alambic : séparation des  
huiles aromatiques essentielles  
enfermées dans les fleurs

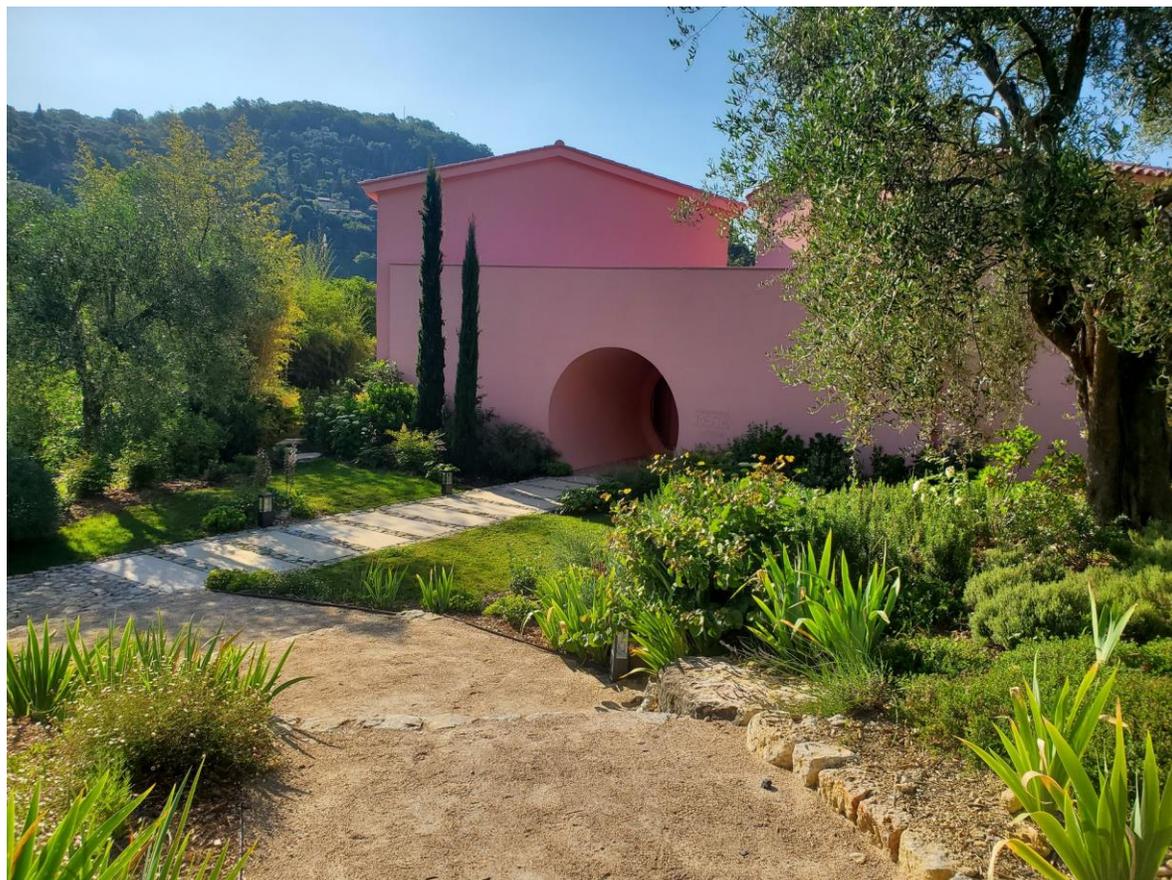
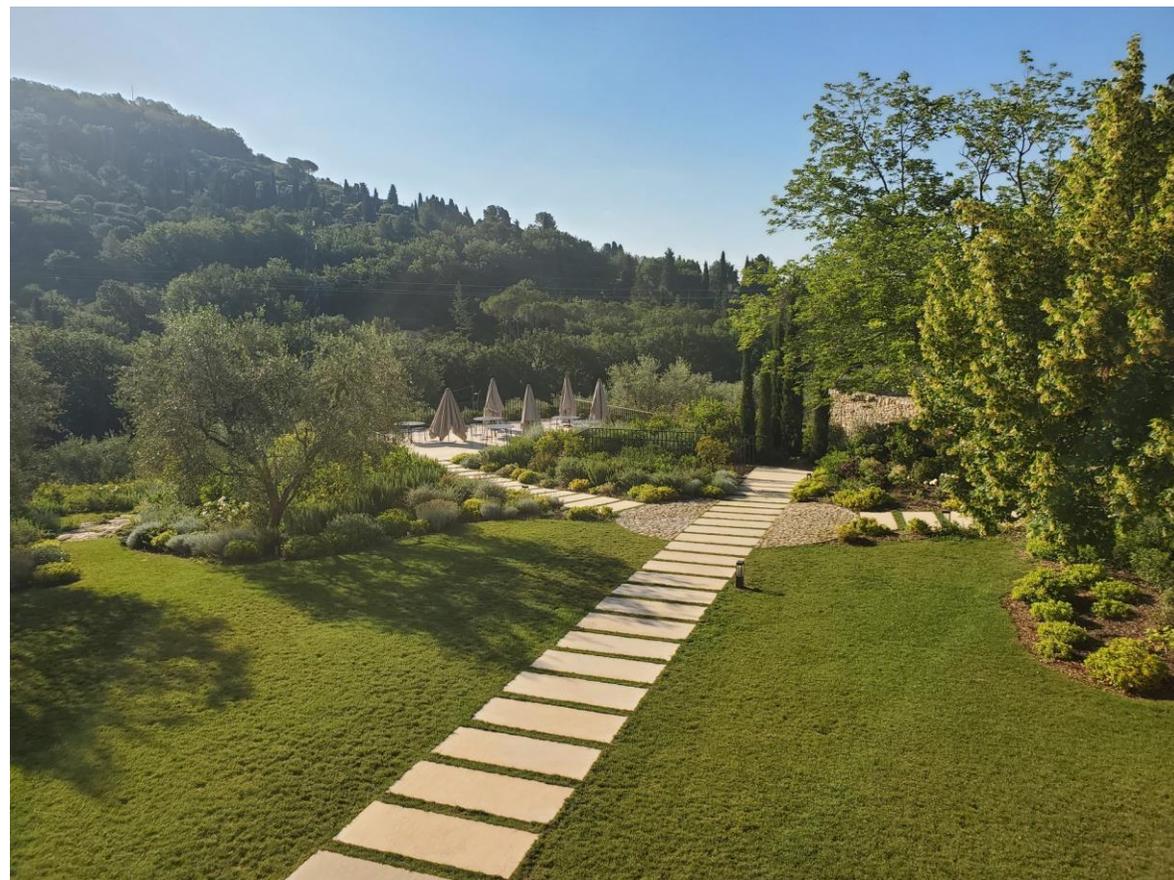
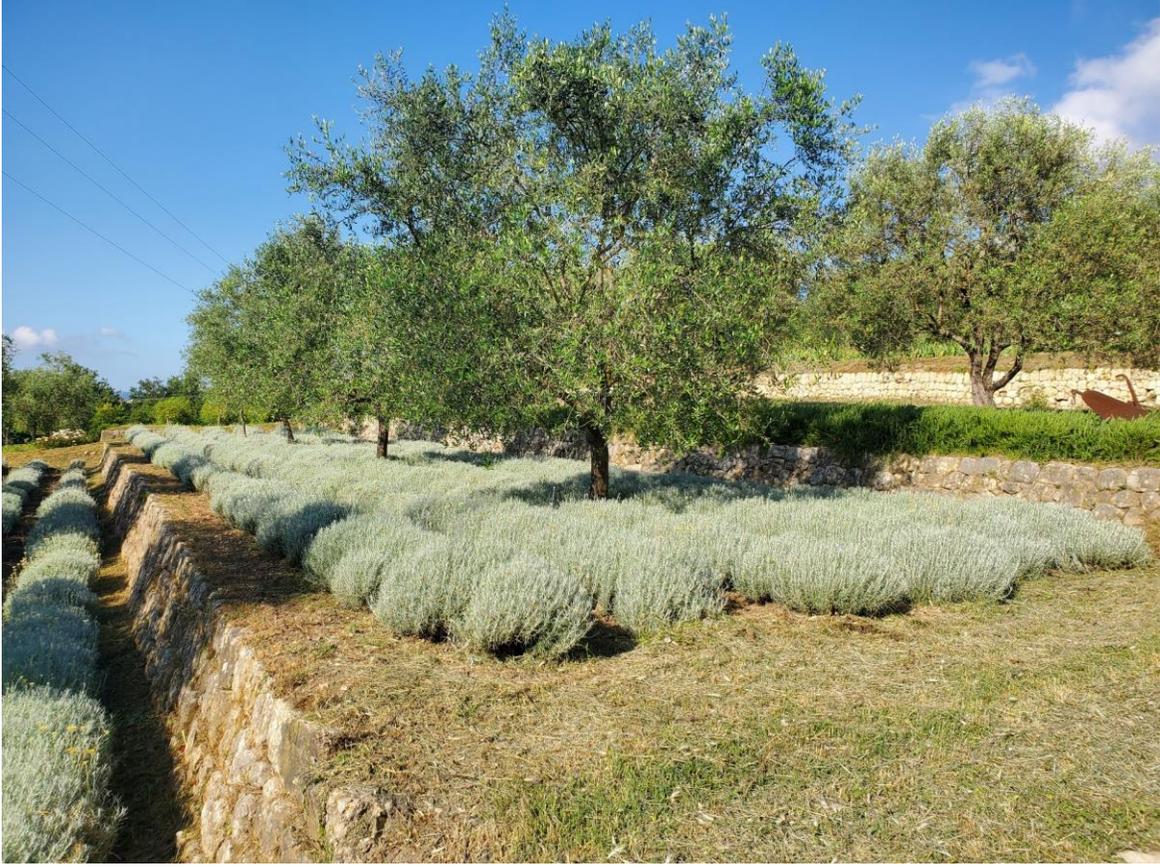
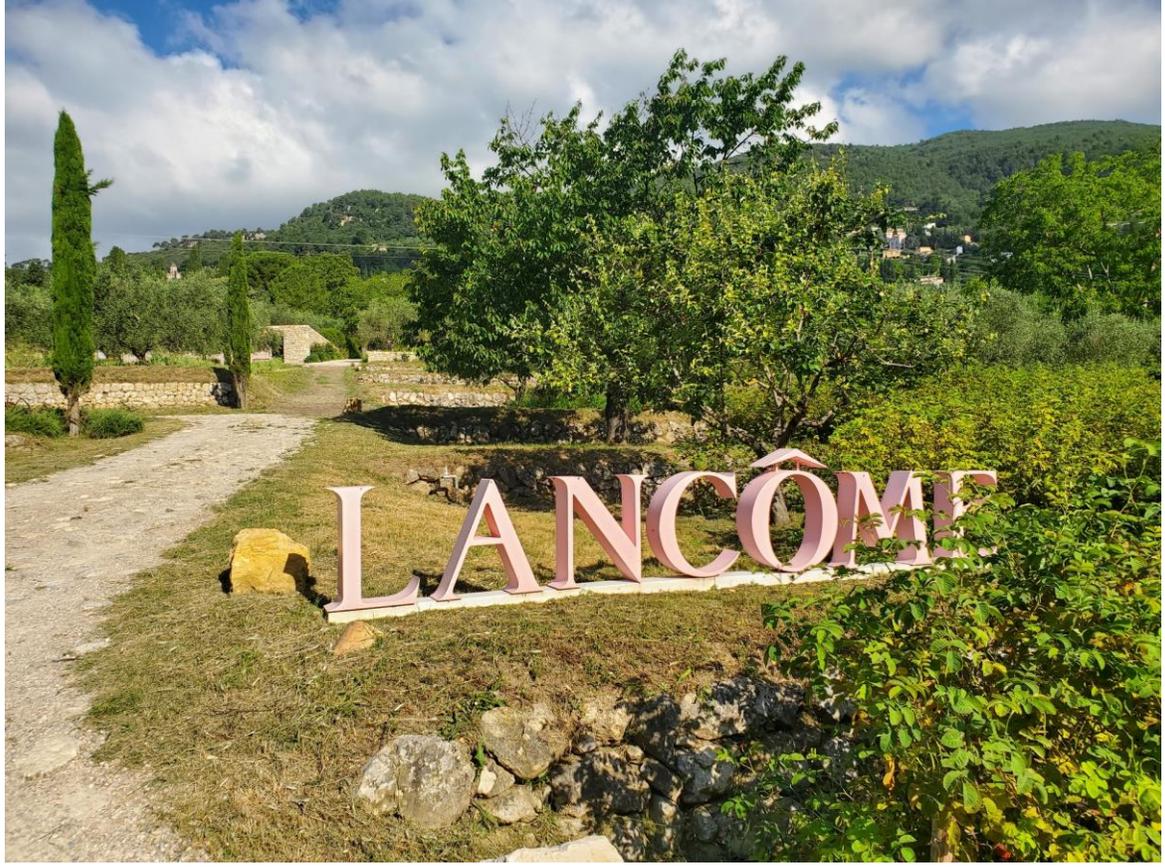
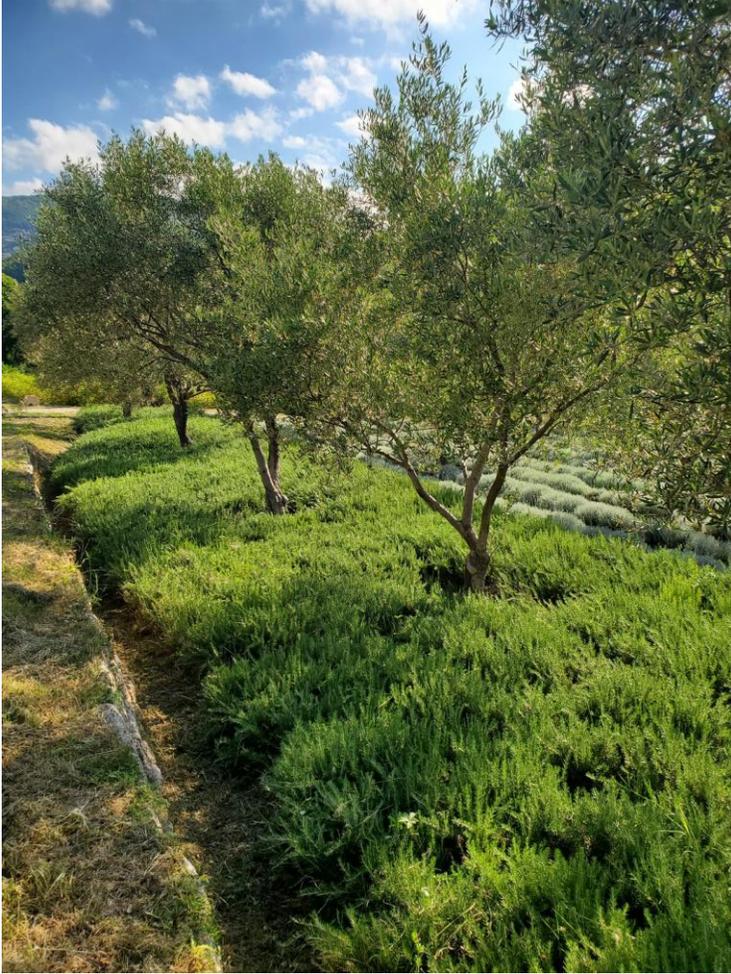
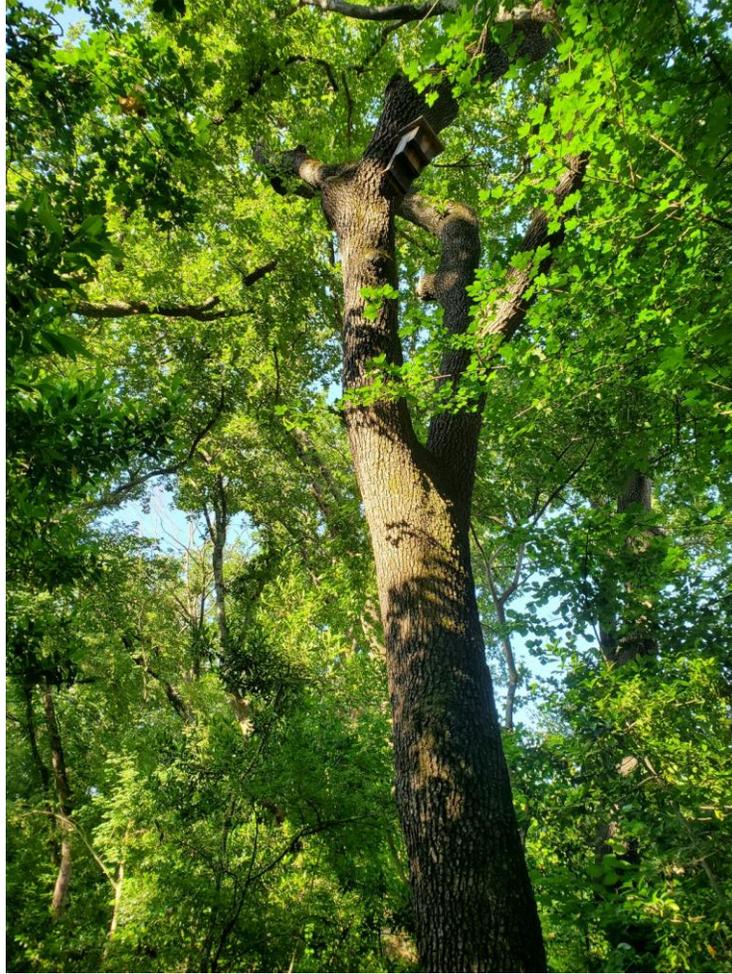
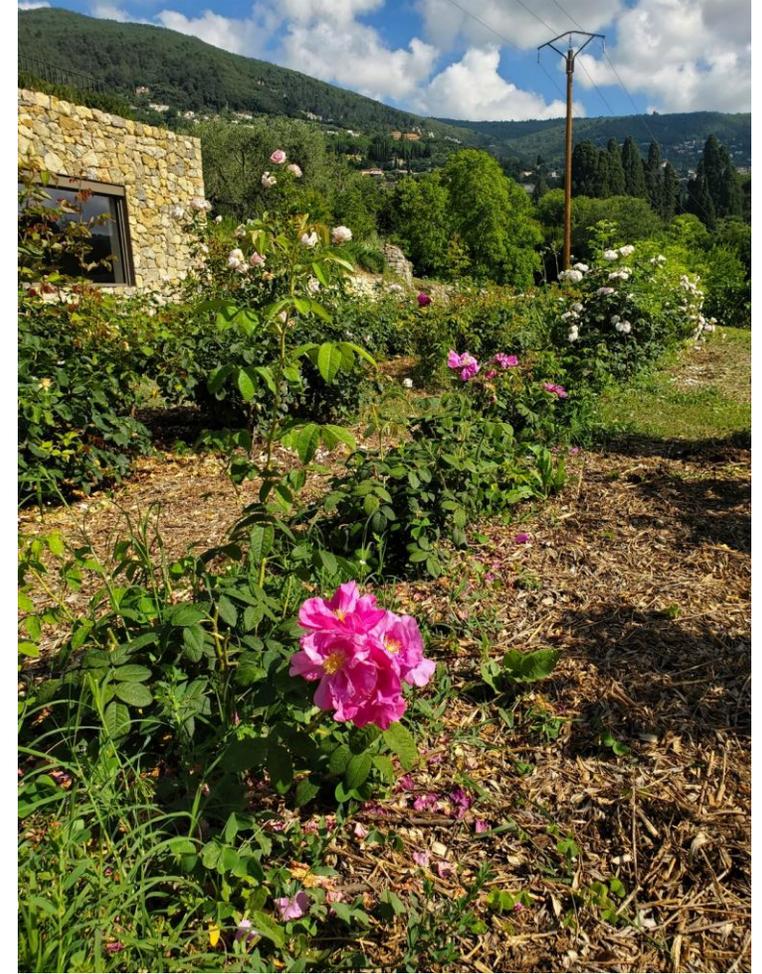
# Parc végétal exemplaire – certifié en agriculture biologique

- Partenariat LPO
- Gestion de l'humidité du sol
- Mélange d'espèces (iris/oliviers/lavandes)
- Culture de roses en voie de disparition
- Production d'huile via la moulin de Sainte Anne avec les 250 oliviers du site
