# Domaine de la Rose

Réhabilitation d'une villa et jardins en lieu démonstrateur du savoir faire Lancôme

# COLLOQUE BÂTI RĒHAB

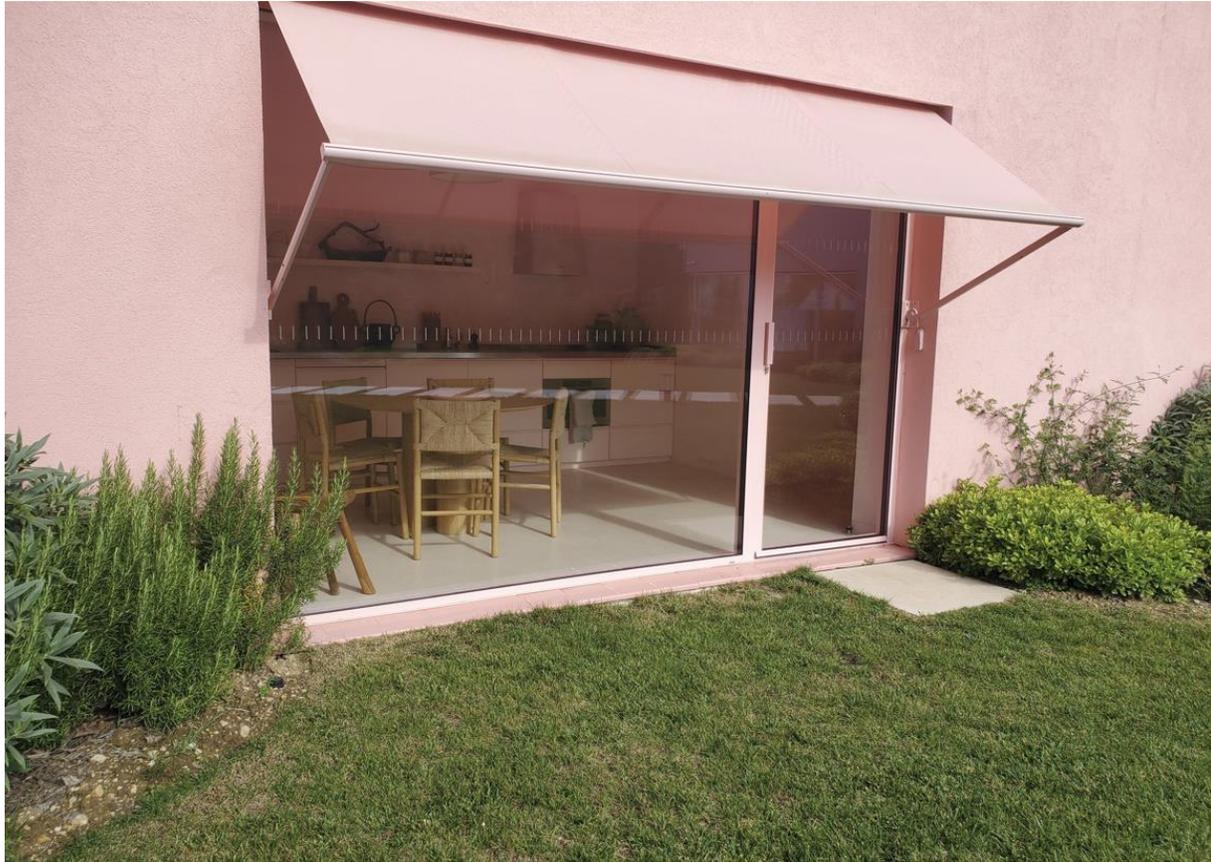
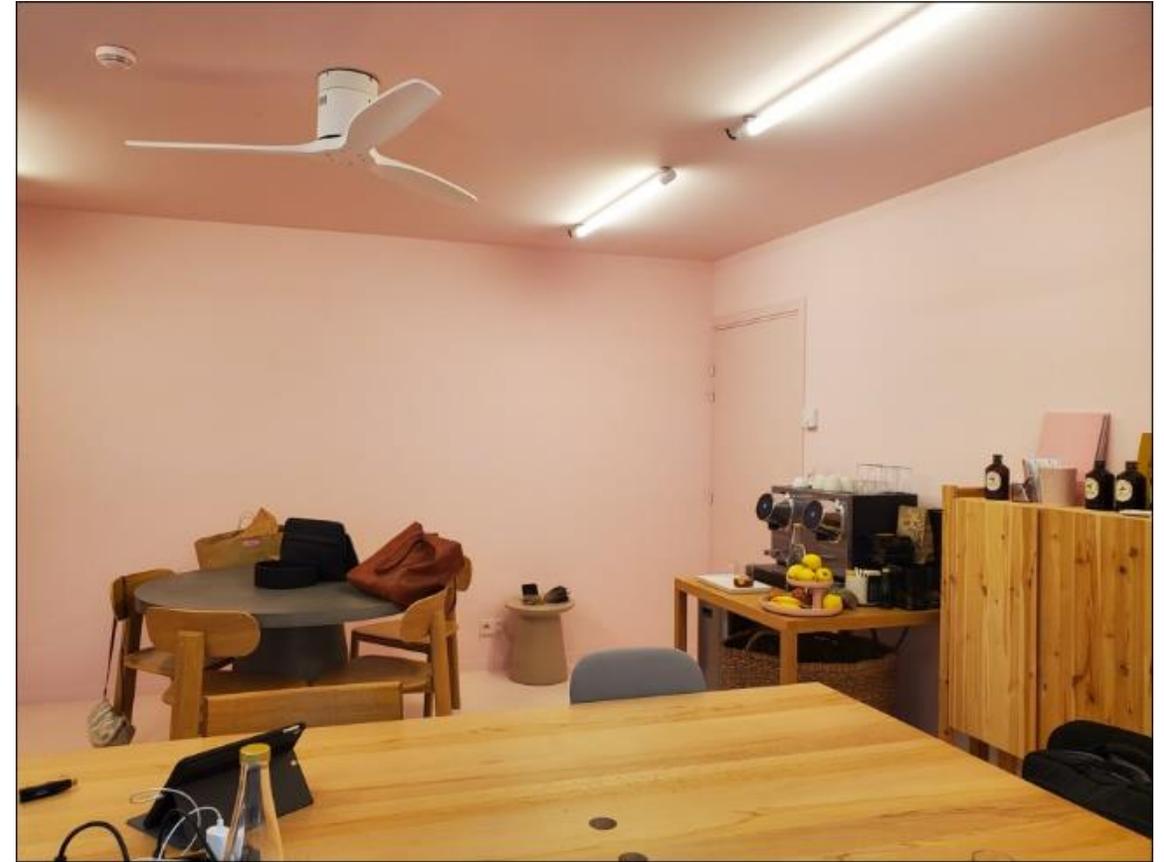
# Usage des protections solaires et du brasseur

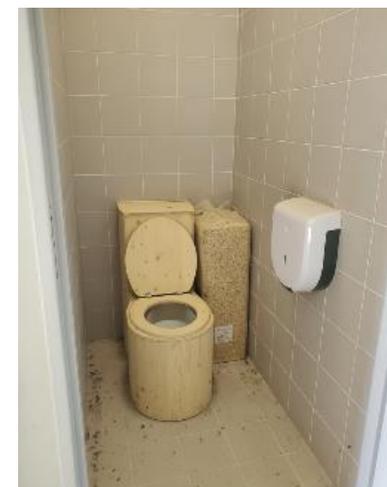
Toilettes sèches toujours neuves...

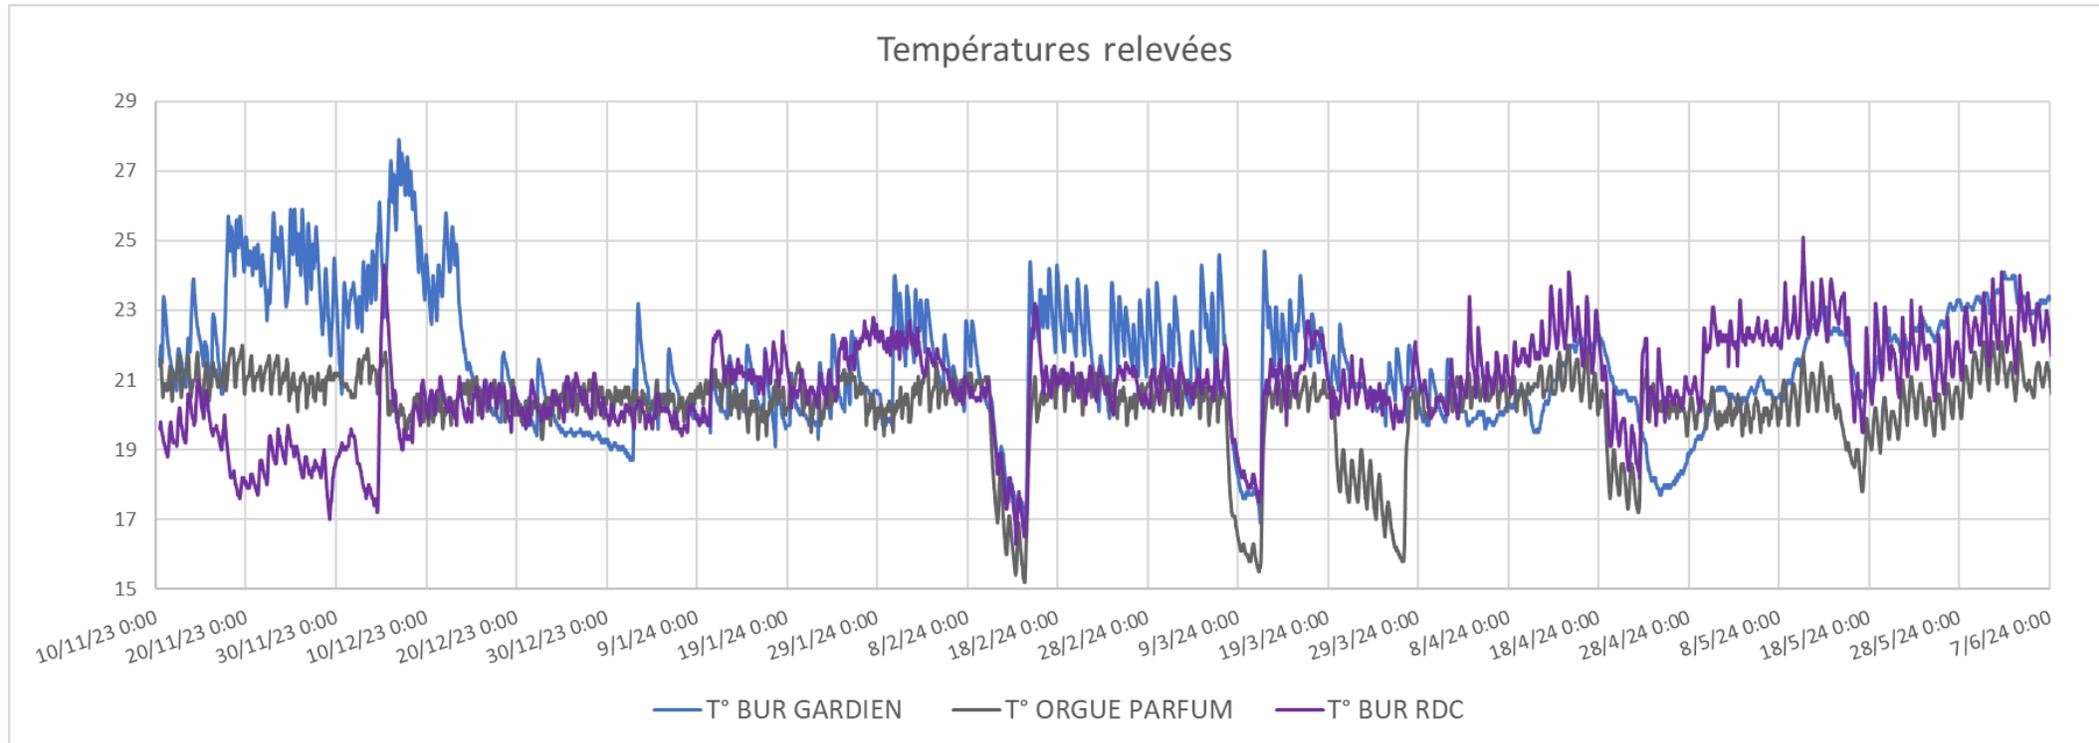
# Le confort thermique

- Consignes de chauffage en hiver correctes (sauf loge gardien)
- La PAC n'a pas été mise en service en mode froid avant mi-juin

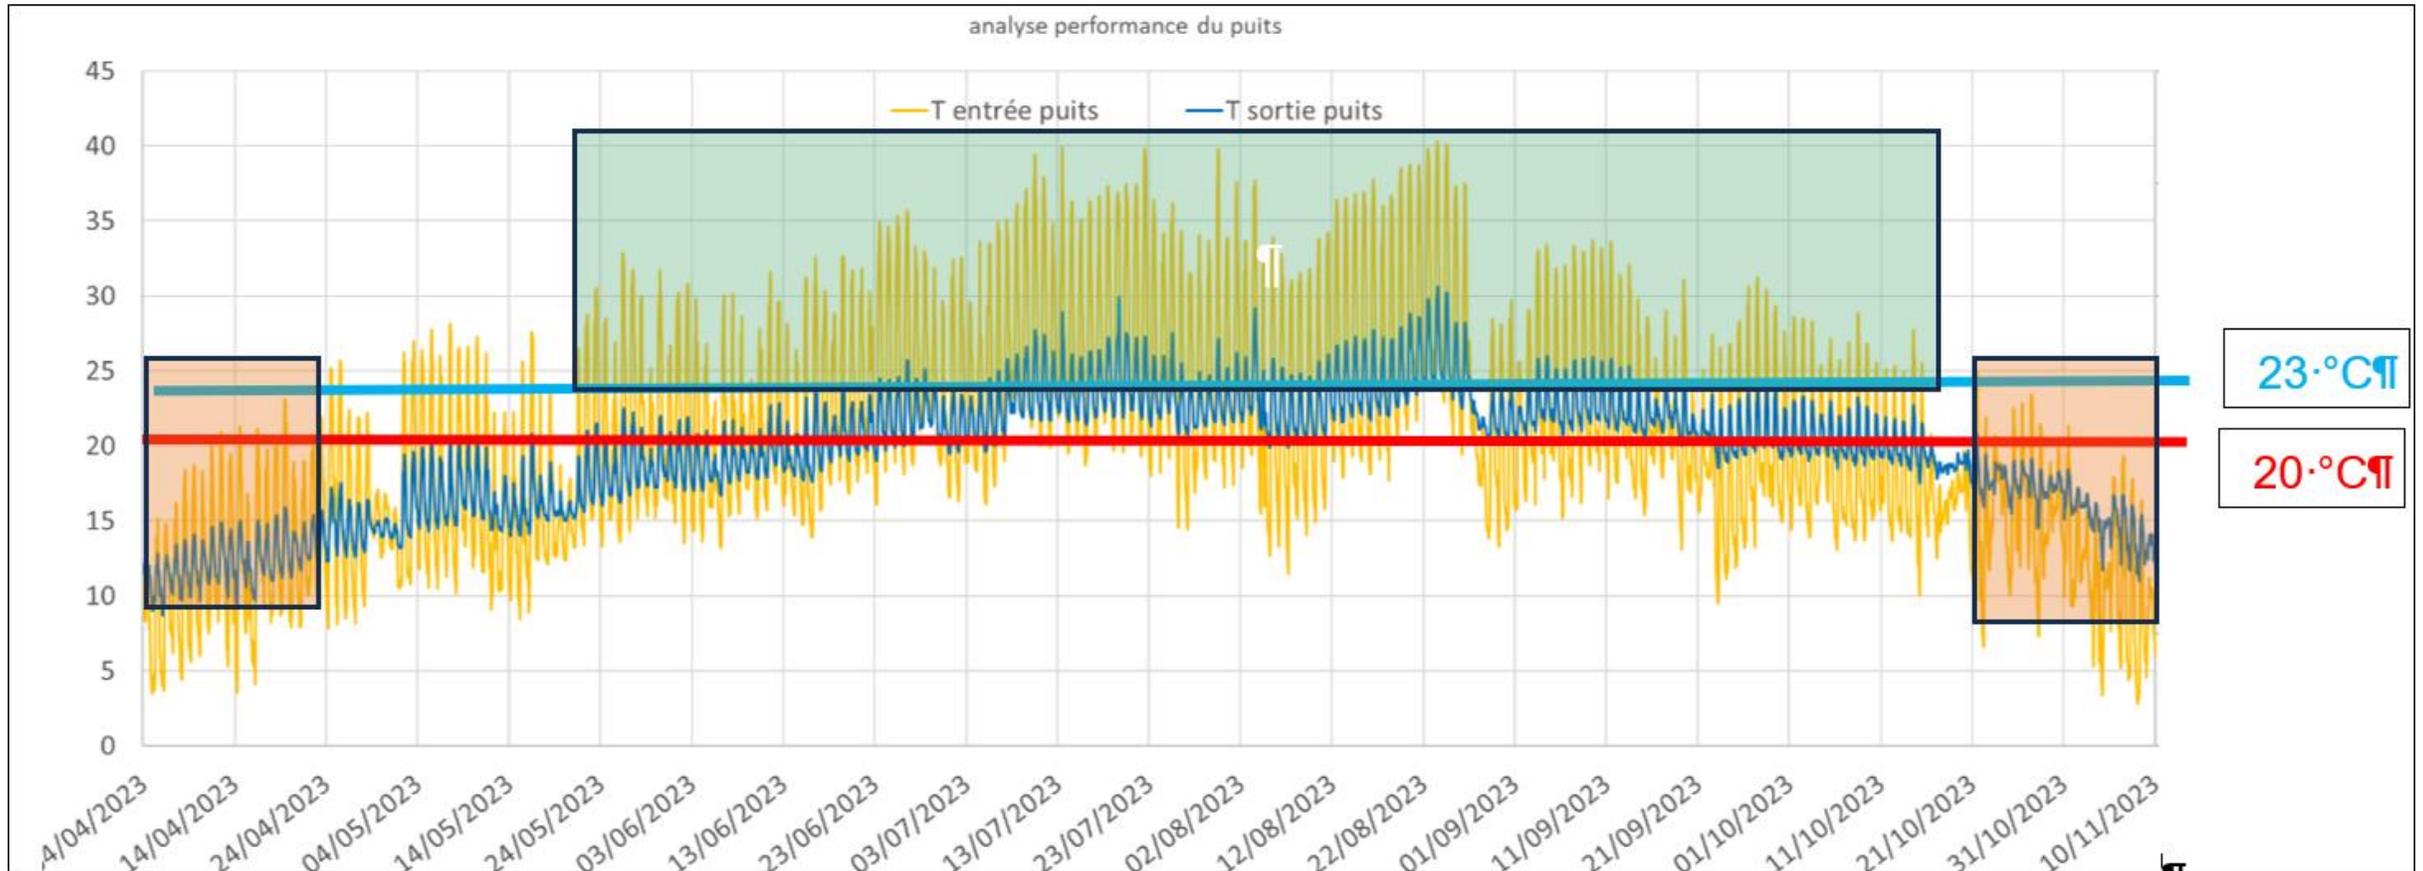
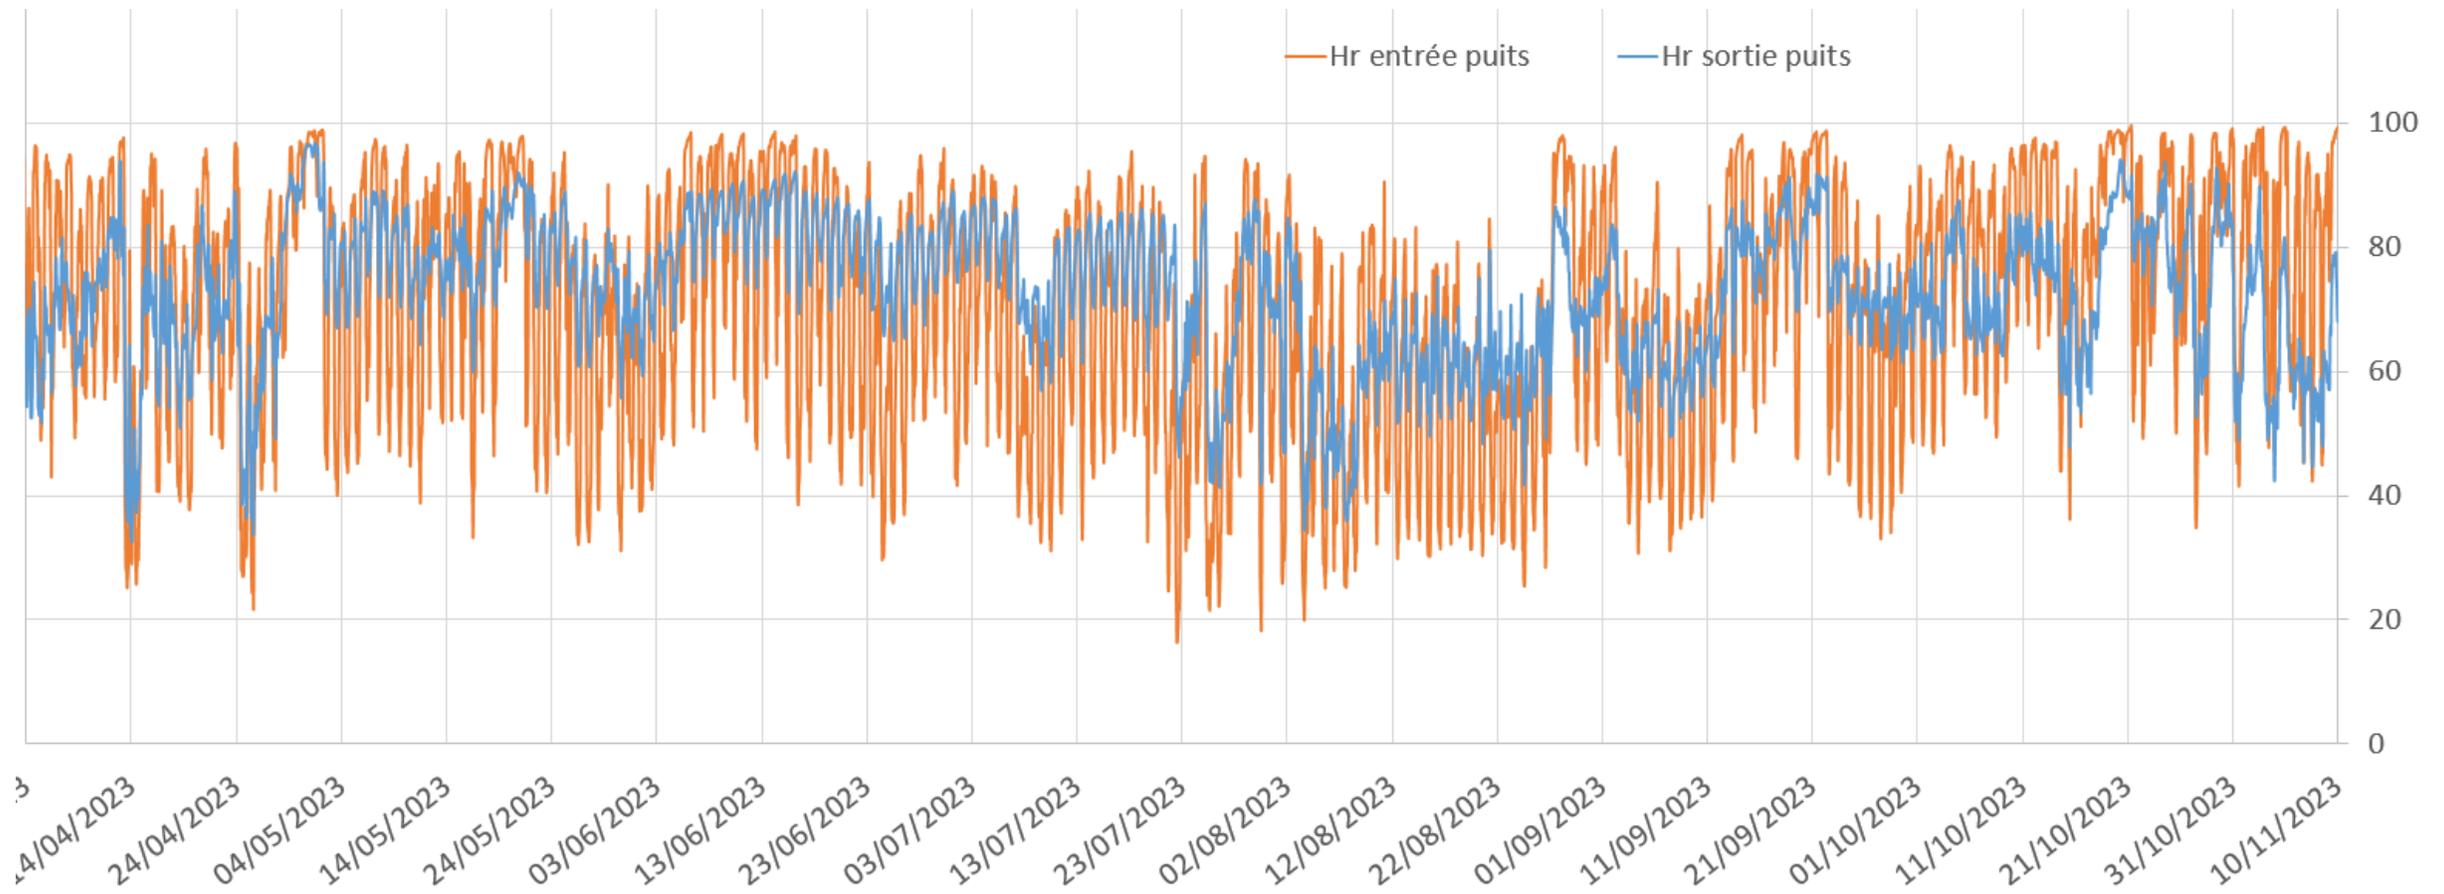
# Performance du puits climatique saison 1

L'hygrométrie extérieure est très élevée en journée (> 80%) le puits abaisse cette hygrométrie de 10% en moyenne mais son influence reste négligeable (peu de condensation). Cette forte hygrométrie est probablement liée au fait que l'entrée d'air est au milieu de la végétation et que cette dernière est arrosée

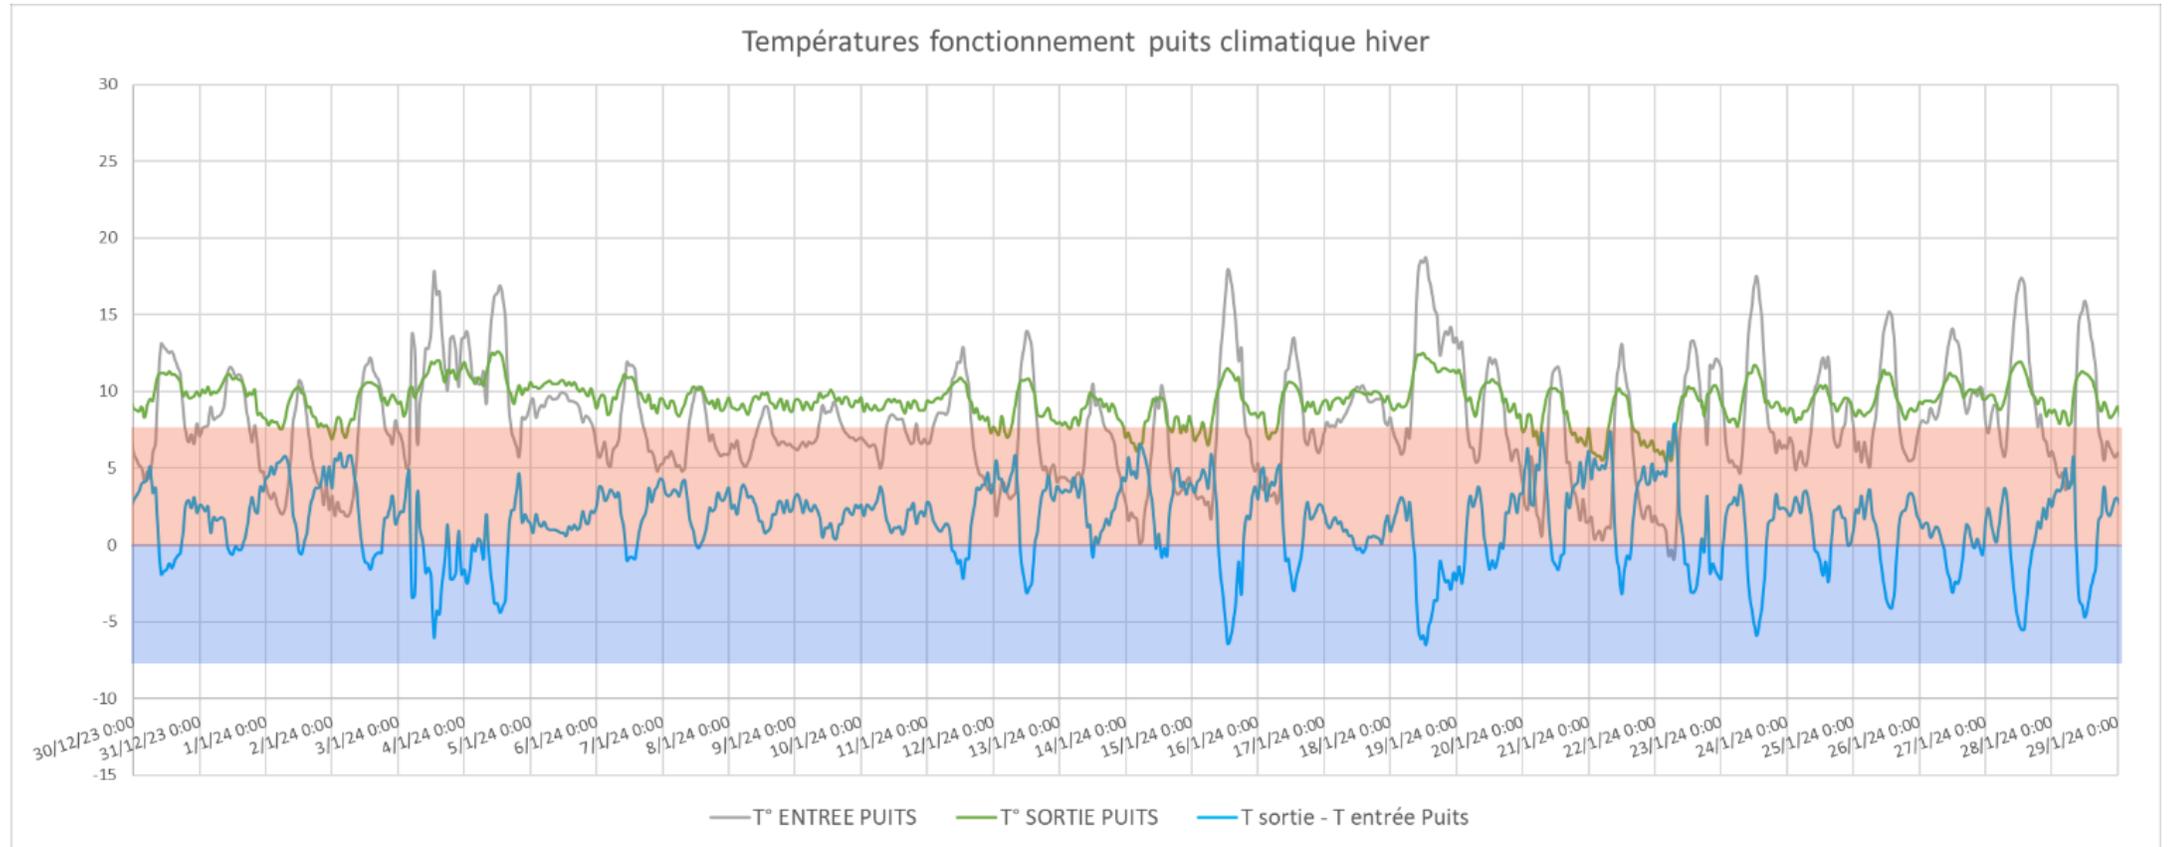
- Hiver

Au-dessus de 10°C extérieur l'apport du puits est négatif/ Plus la température extérieure est basse plus l'efficacité du puits est importante. Mais les situations où le puits apporte un gain énergétique sensible sont concentrées la nuit. Au-dessus de 15°C extérieur, le puits rafraîchit l'air neuf de manière importante.

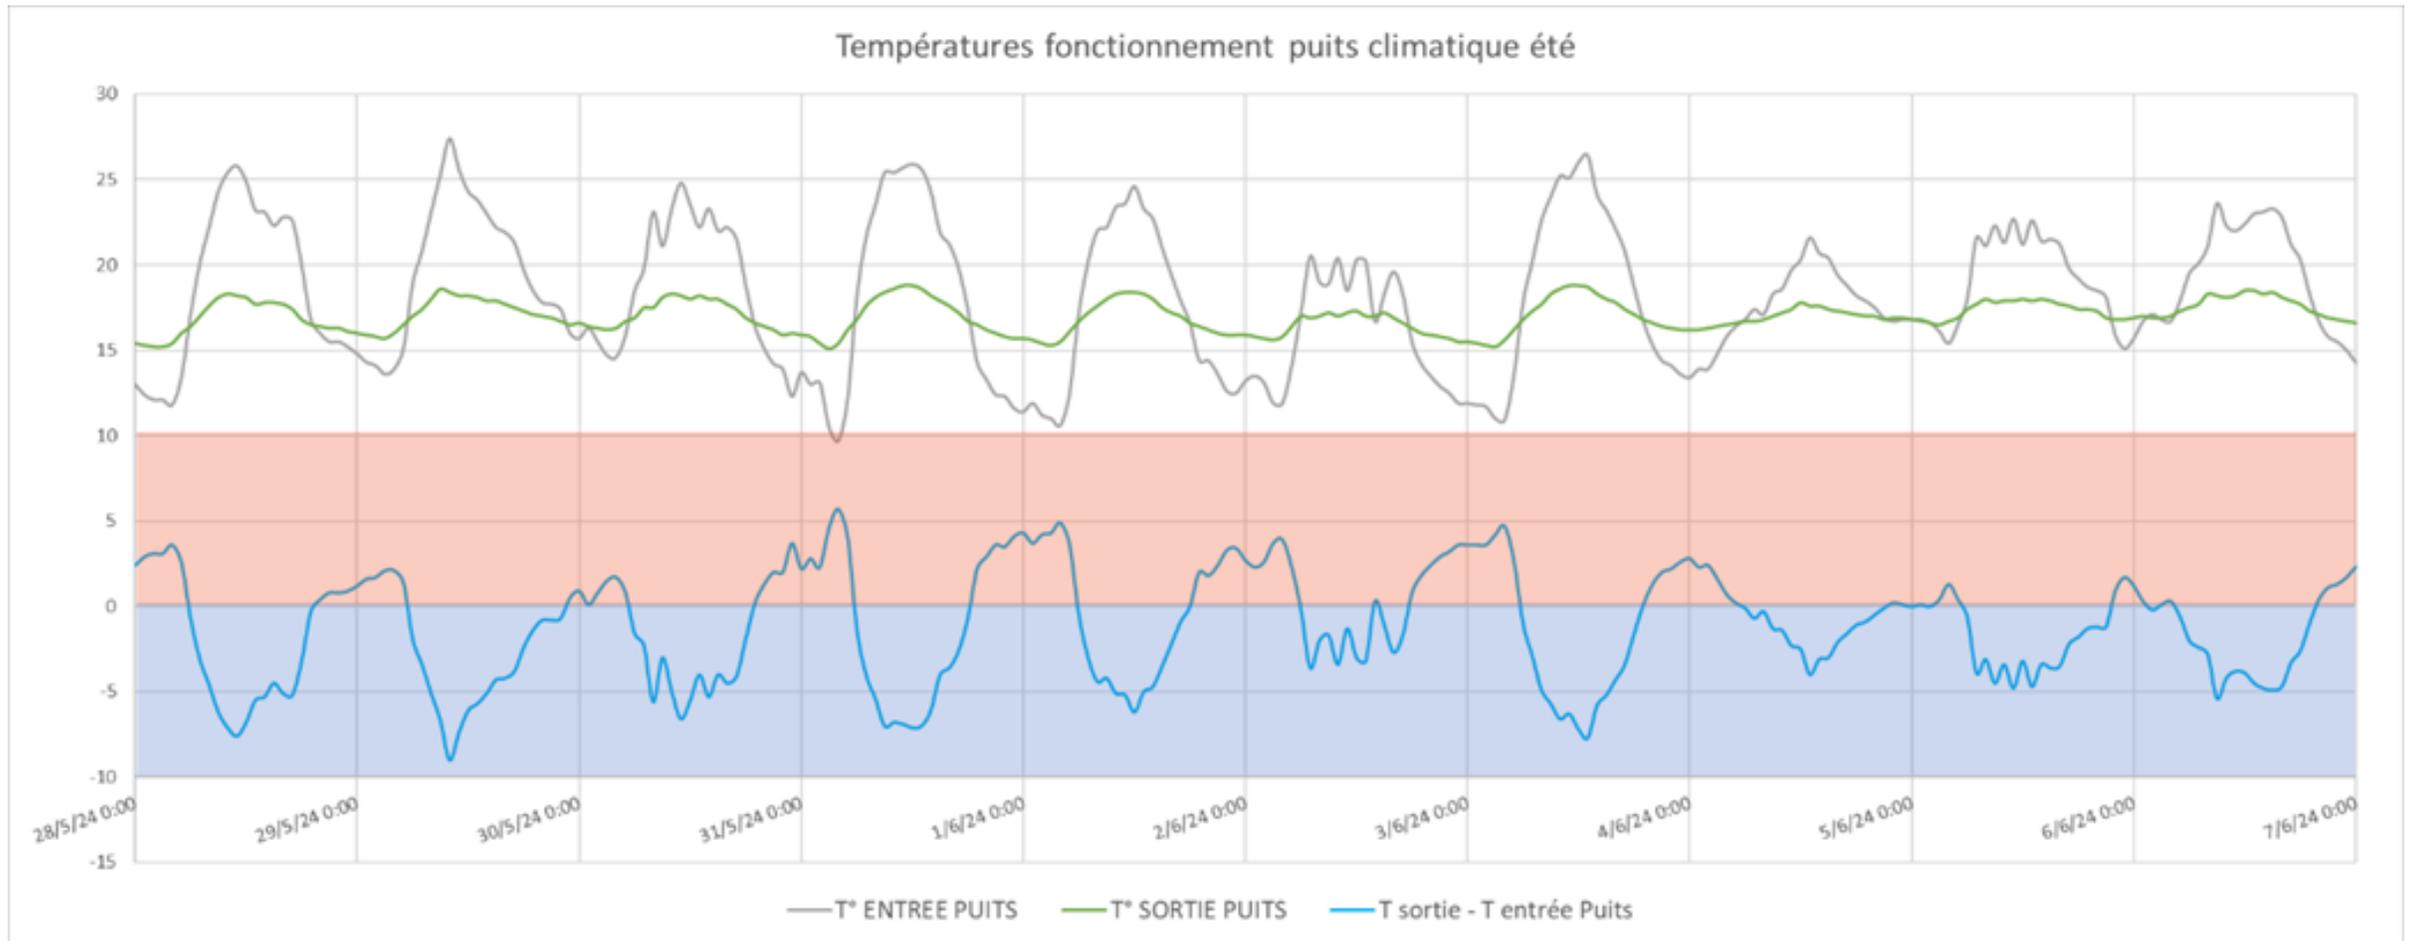
- Début d'été

En été, le puits offre un rendement maximum en pleine journée. A partir de 20°C extérieur le puits devient intéressant. Comme en hiver, le fonctionnement optimisé consisterait à passer en bypass la nuit pour ne pas réchauffer l'intérieur avec le puits.

- **Bilan énergétique du puits pour la période** (hiver / printemps/ début été)
  - Gain énergétique de 1804 kWh (cumul des périodes chauffage à 21°C et rafraîchissement à 26°C)
  - Avec un bypass le gain passerait à 3055 kWh.

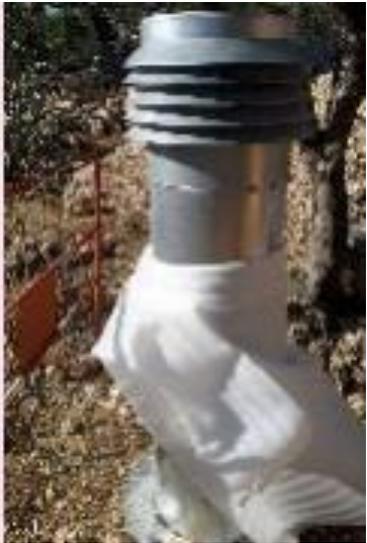
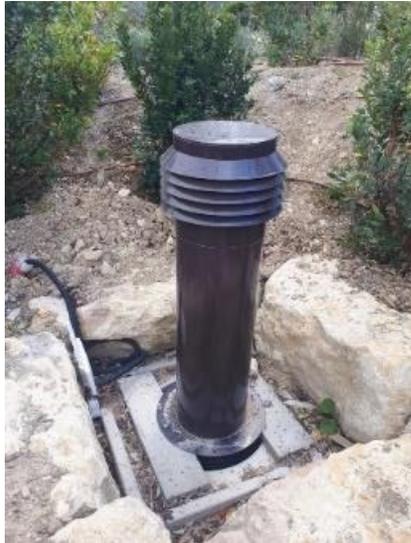
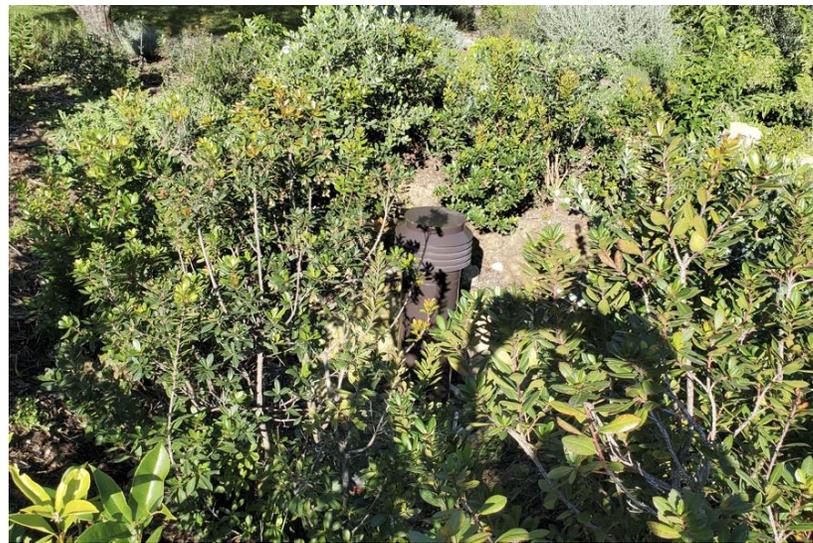
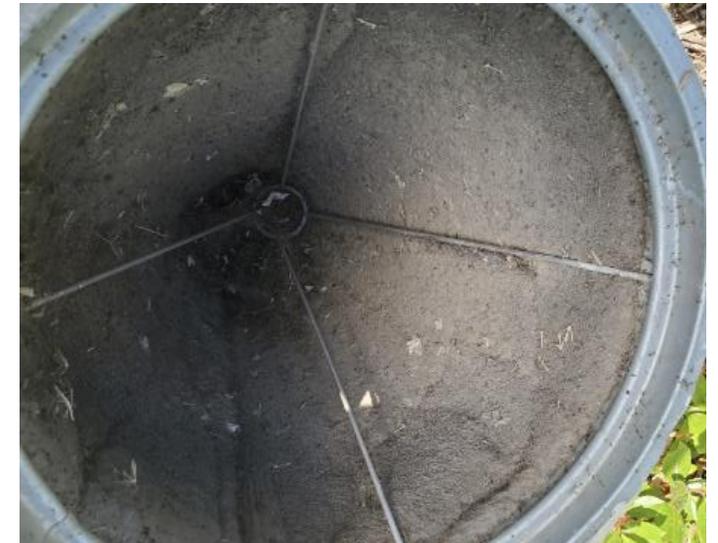
Couleur foncée de l'entrée d'air : à éviter / effet atténué par la végétation

Filtre G4 / Moustiques
