Commission d'évaluation : Conception du 05/07/2016

RESIDENCE PARADIS ST ROCH(13) – Les Coteaux et les Moulins

Réhabilitation de 367
Logements
14 bâtiments réhabilités
(En R+4 à R+10)

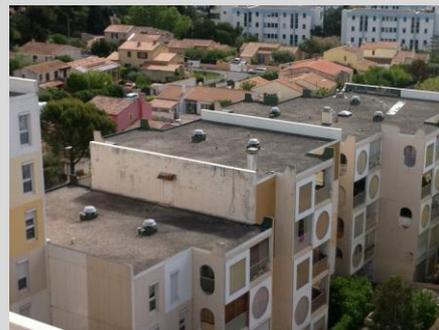
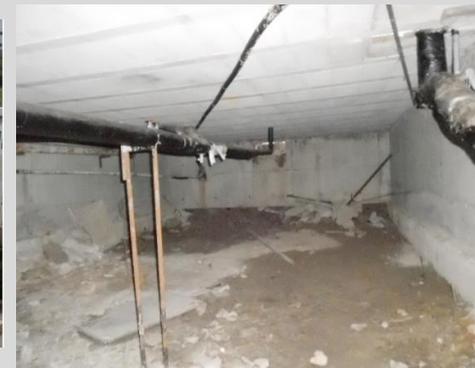
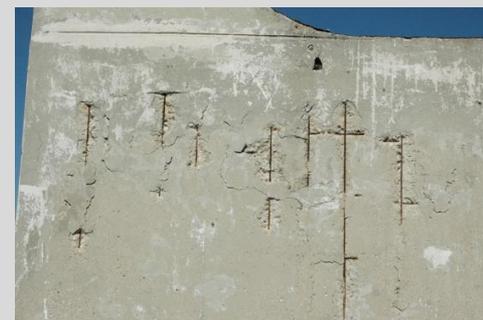
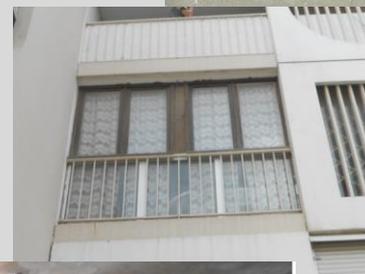
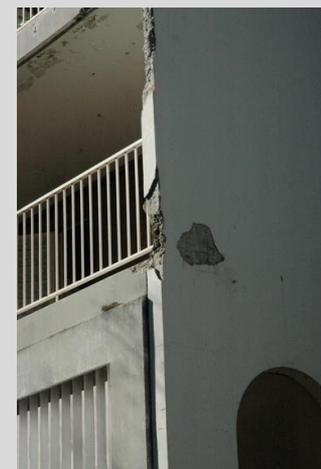
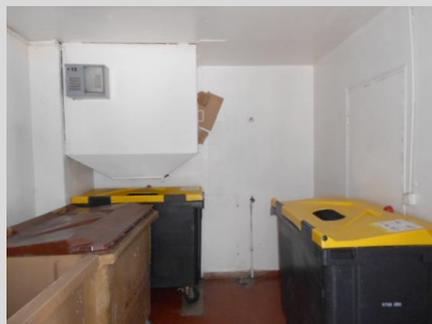
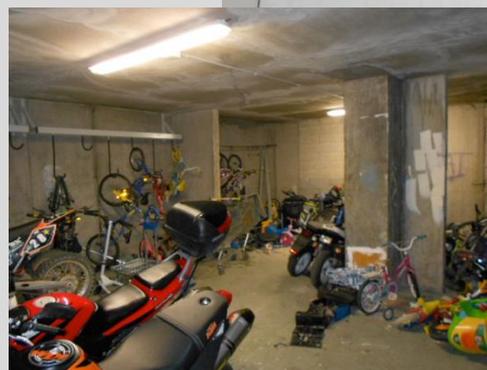
Contexte : état du bâti...

- **Défaut d'étanchéité** des toitures terrasses.
- Absence d'isolation en vide sanitaire.
- Façades en mauvais état :
 - Épaufrure
 - éclat béton
 - Fer apparent
- **Garde-corps** des loggias mauvais état
 - garde-corps métallique
 - garde-corps bois (non conforme)
- **Fermeture hétéroclite** des loggias par les locataires.
 - Menuiseries bois, PVC, Aluminium...
- Désagrément locaux ordures ménager.
- Porte **d'entrée des immeubles** non adaptées aux PMR.
- État des **sols dégradés**
- Vétusté des appareillages de **désenfumage**.
- Locaux **2 roues** interne non adaptés
- ...

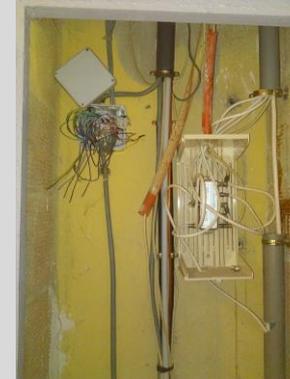
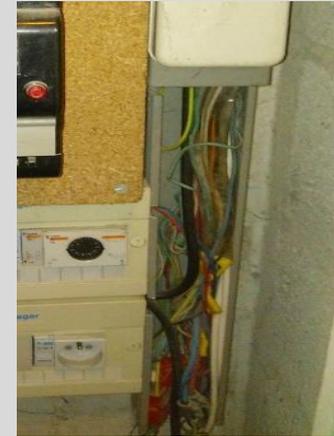
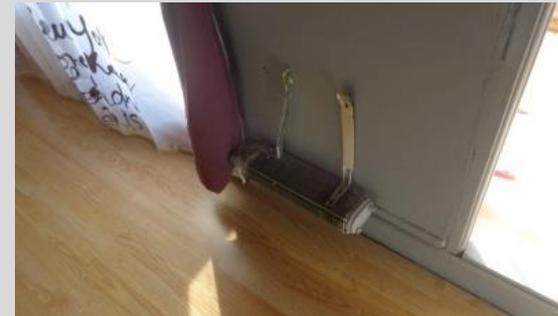
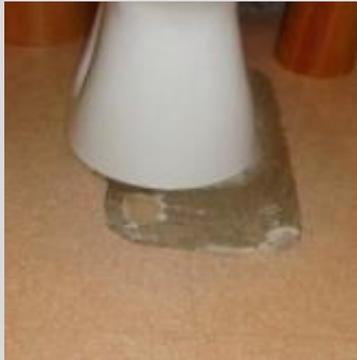
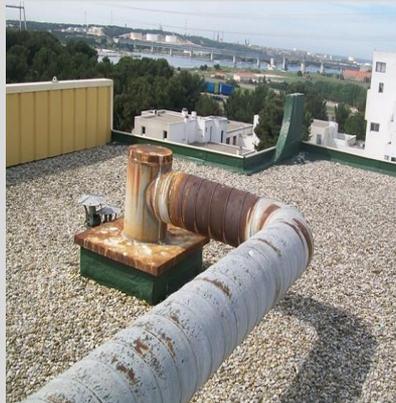
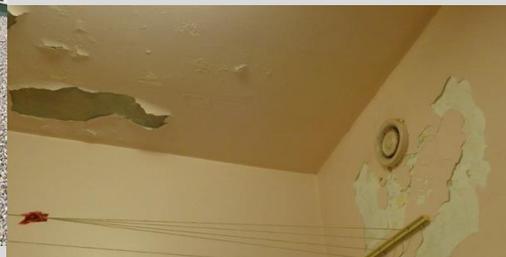
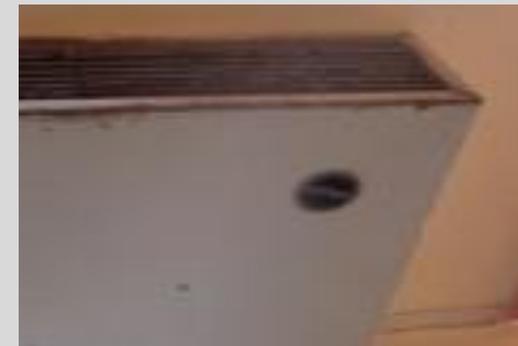
Etat des équipements électrique et CVC des logements

- **Courant fort** : Nécessité de mise en sécurité électrique, désordres dans colonnes...
- **Courant faible** : Interphonie vétuste...
- **Chauffage** : convecteurs vétustes / absents et fonctionnant mal
- **Ventilation** : problème d'humidité dans les pièces humides / gaine corrodée
- **Plomberie** : beaucoup d'appareils sanitaires vétustes et baignoires encombrantes dans les T2

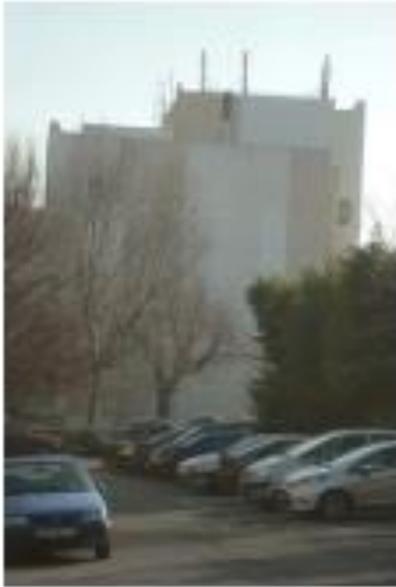
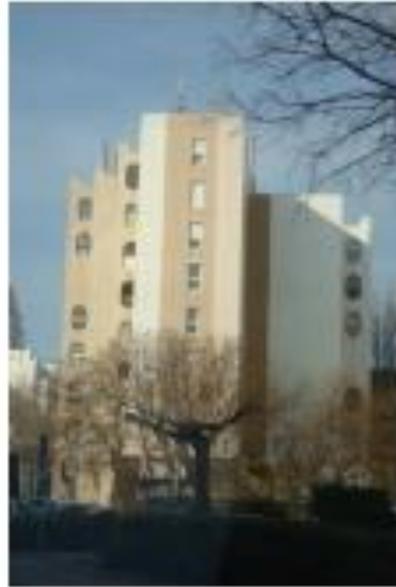
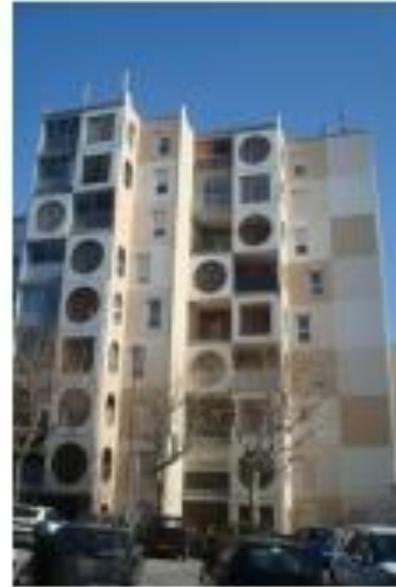
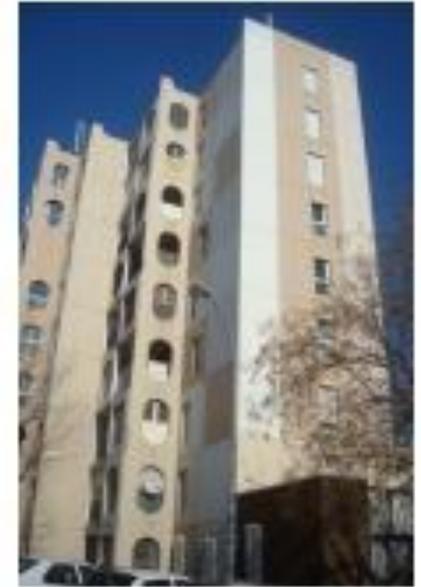
Façades Projet

- Des nuances fines : nuances de blanc et de gris...
- Simplification de l'enveloppe générale en gommant notamment les partitions entre panneaux encombrant les joints.
- Mise en exergue de grands refends débordants,
- Epure par l'isolation extérieure,
- transcription architectural...

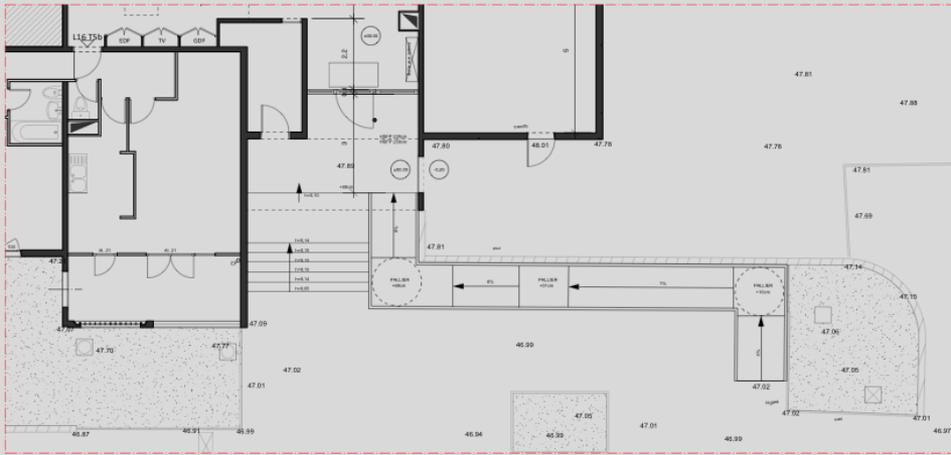
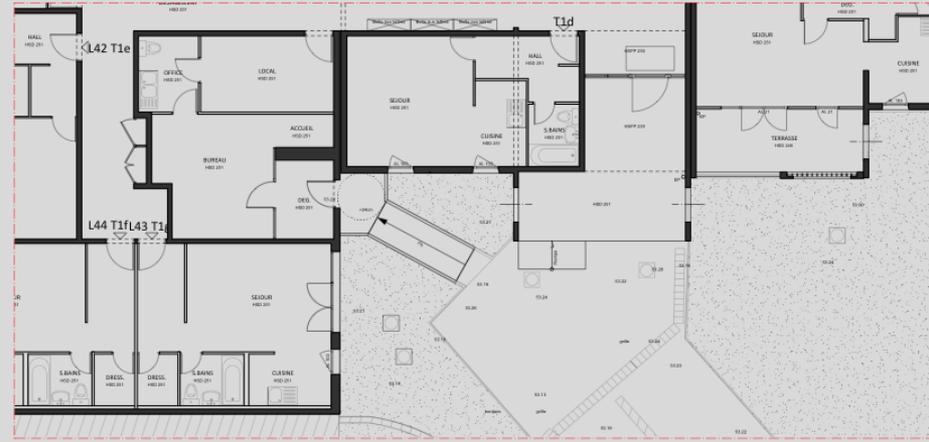
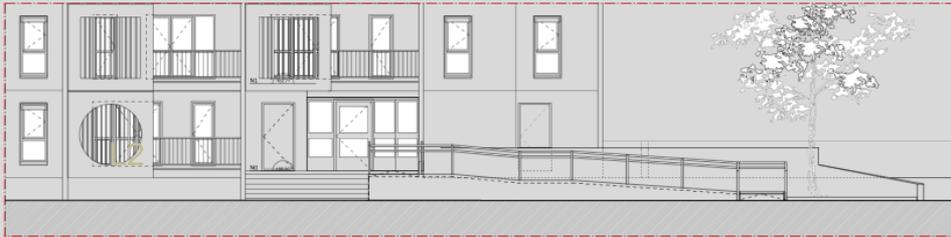
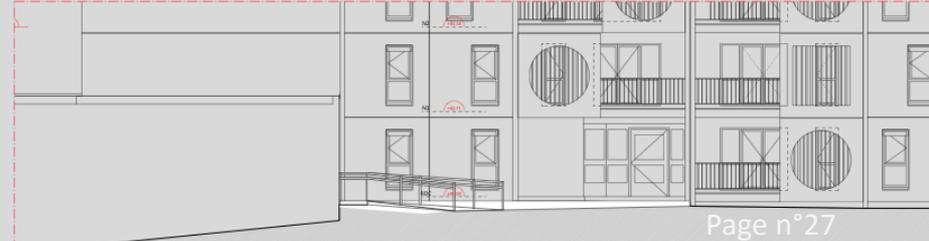
Amélioration pour Personne à Mobilité Réduite

- Rendre accessible les bâtiments (équipé d'un ascenseur en priorité) L 2, L 3, L5 et M1, M4, M5, M6 et M7.
 - Création rampe d'accès PMR
 - Intervention sur porte d'entrée tout bâtiment.
- Création de 5 logements au RDC accessible au PMR au L1, L7, M4, M5 et M6.

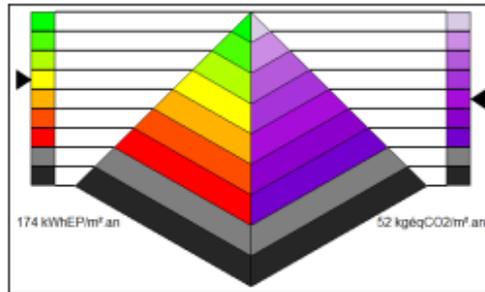
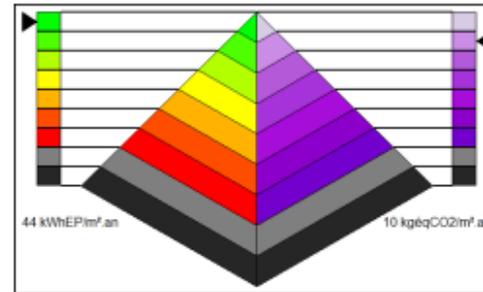
Etiquettes énergétiques indicatives (avant et après travaux) - Histogramme des consommations (kWhep/m²)

Etiquette D (état initial) → Etiquette A ou B (projet, fonction de la géométrie des bâtiments)

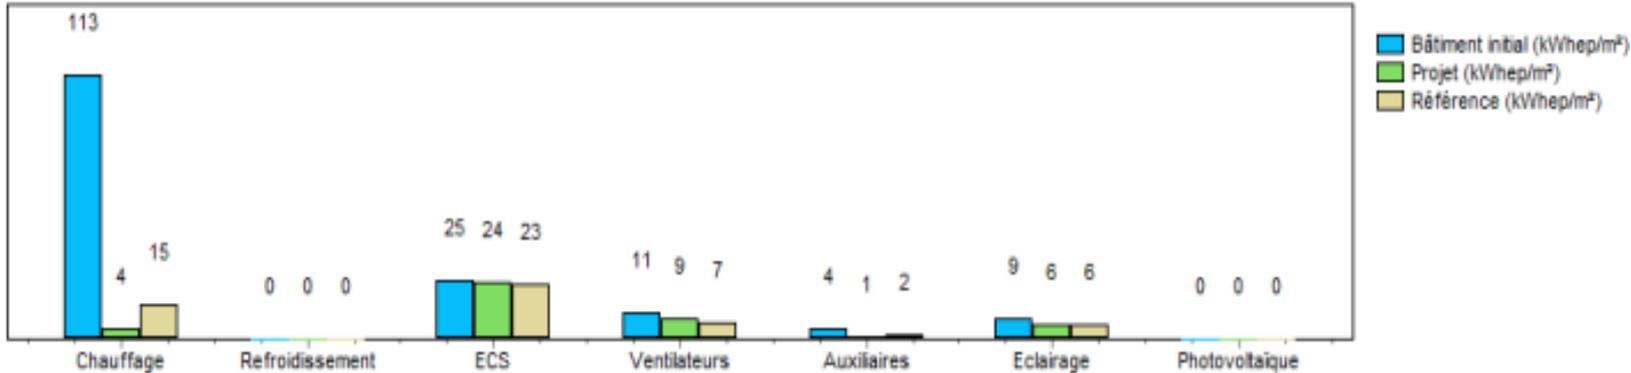
Histogramme/répartition des consommations (Moyennes) :

Economies de charges induites par les travaux :

COTEAUX : Economie réalisée = 1 411 MWh

MOULIN : Economie réalisé = 1 033 MWh

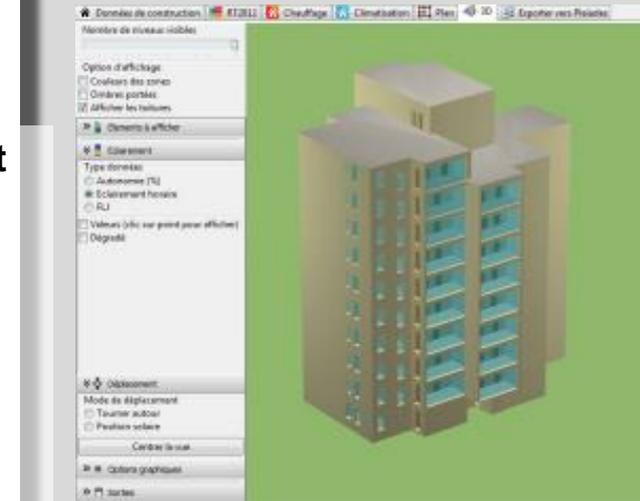
Logiciel Pléiades - extraits :

2.1 Caractéristiques du site

Nom	Martigue	Altitude	10 m
Longitude	5° 22' 12"E	Latitude	43° 18' 0"N

Nom	Martigue fichier Marseille.try	Altitude	10 m
Longitude	5° 22' 12"E	Latitude	43° 18' 0"N
Températures	Minimale	Maximale	Moyenne
	-2.50°C	35.50°C	14.81°C

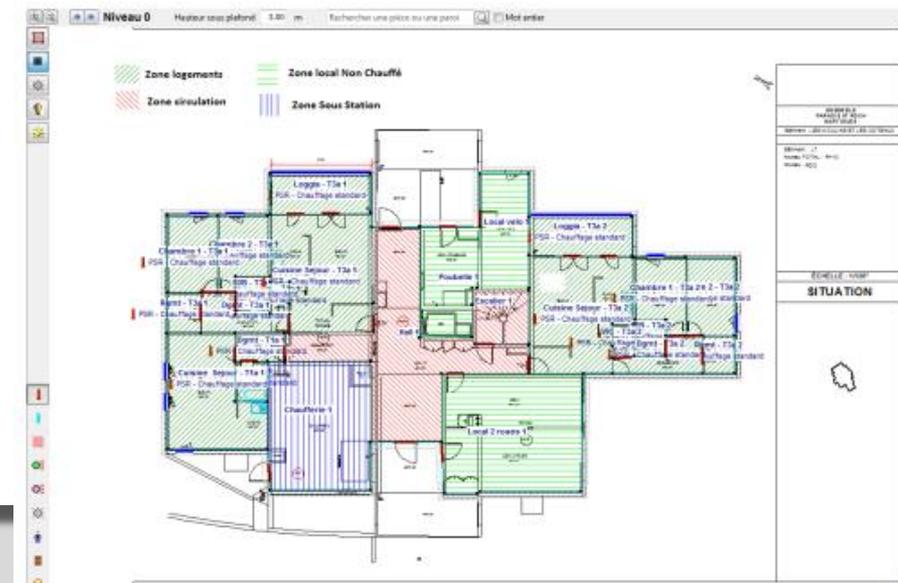
1.3 Zonage thermique

• Simulation Thermique Dynamique

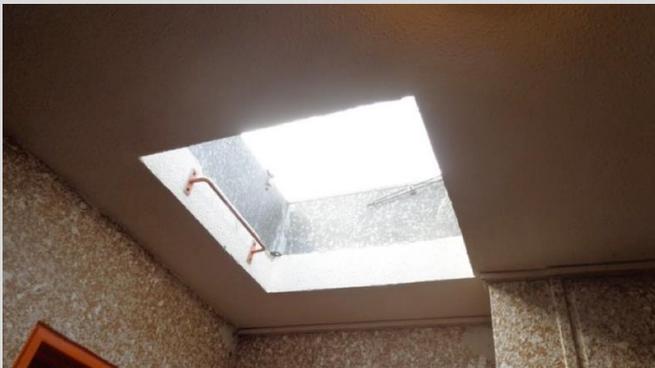
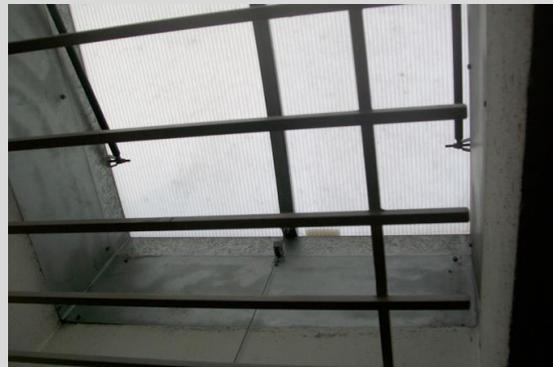
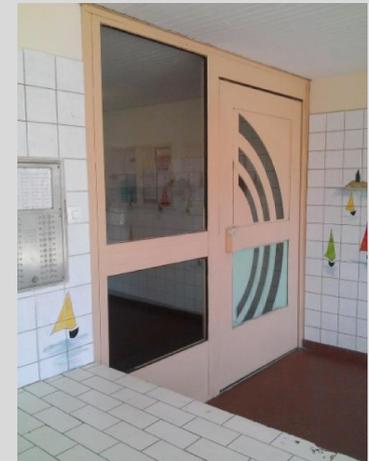
Amélioration du cadre de vie : Parties communes

- Motorisation des portes principales de hall d'immeubles.
- Reprises des sols et peintures divers des halls.
- Remplacement des blocs de désenfumage dans la cage escalier.
- Réfection de l'étanchéité et de l'isolation.

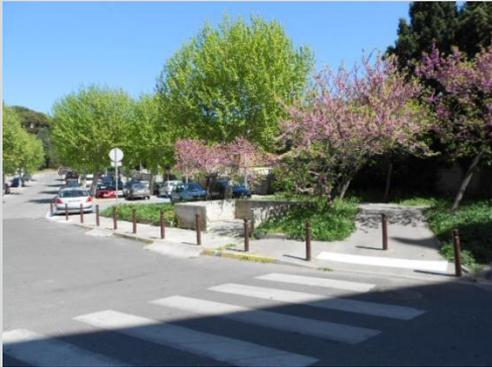
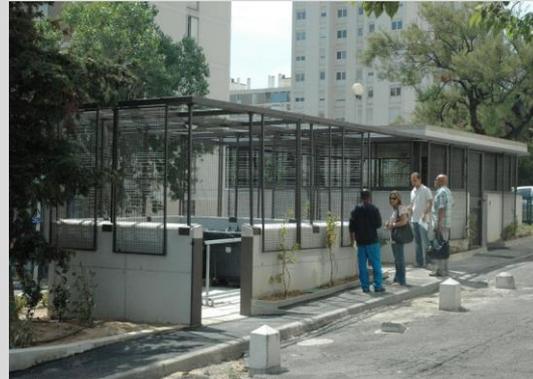
Exemple de local

- Création de locaux d'ordures ménagères et locaux deux roues.

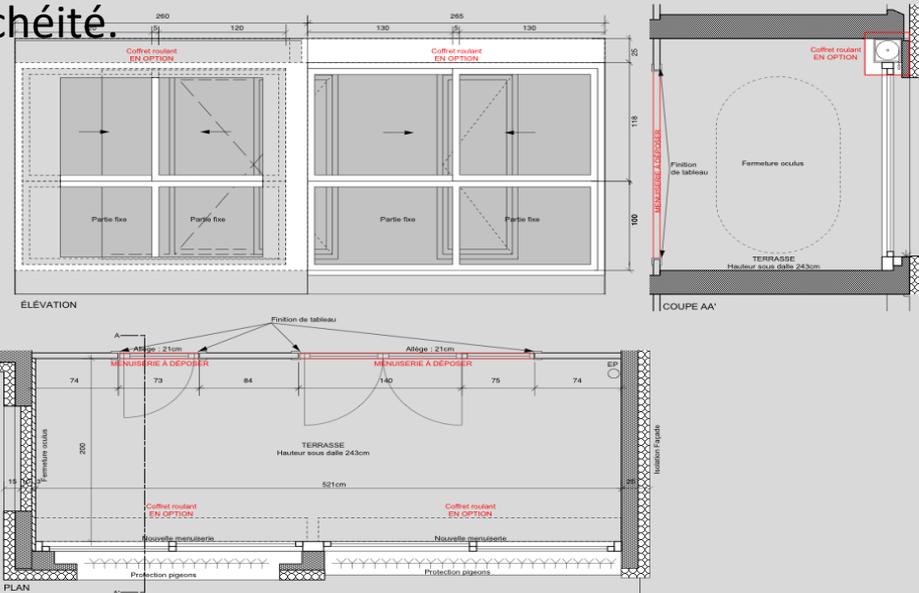
Amélioration du cadre de vie Logements

- Fermeture loggias, Obturation oculus, traitement des cadres menuiserie bois entre la loggia et le logement, étanchéité.
- Portes palières
- VMC, renouvellement d'air

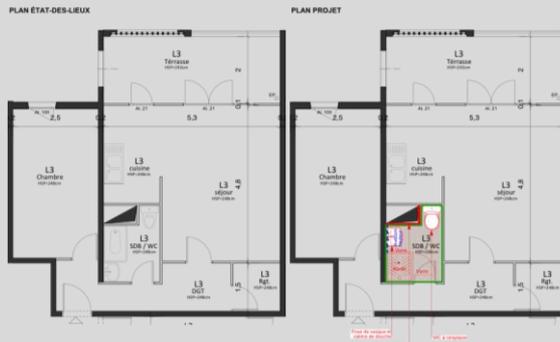
- Réaménagement des salles de bain des T2
 - Mise en place d'une cabine de douche à la place de la baignoire sabot
