Commission d'évaluation : réalisation du 25/01/2022

Gymnase du collège BORRELY (04)

Contexte

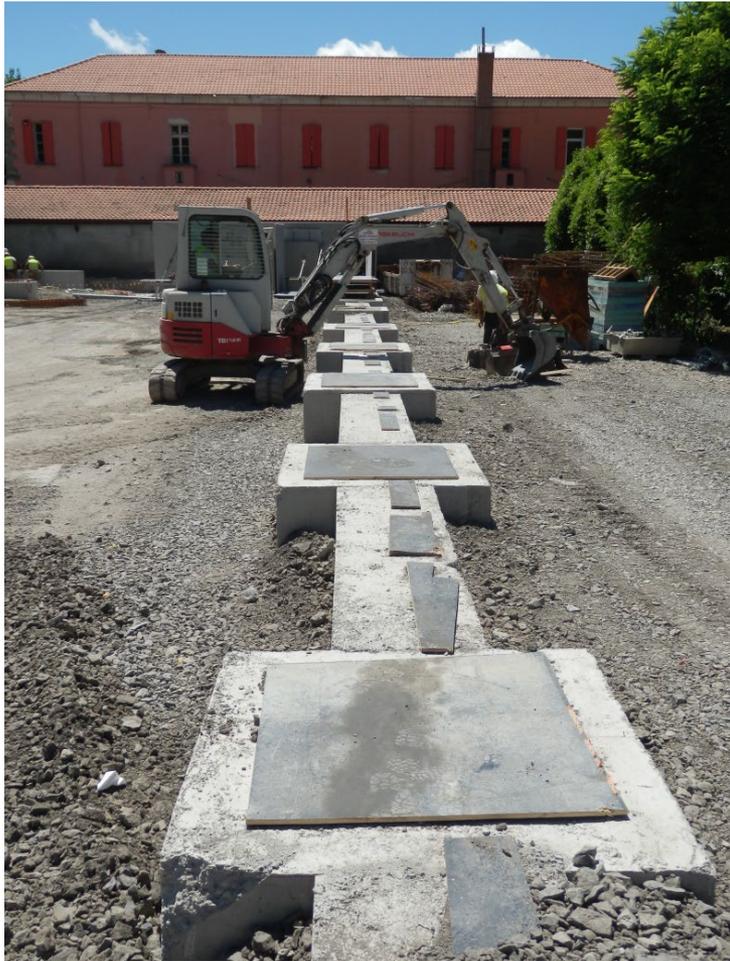
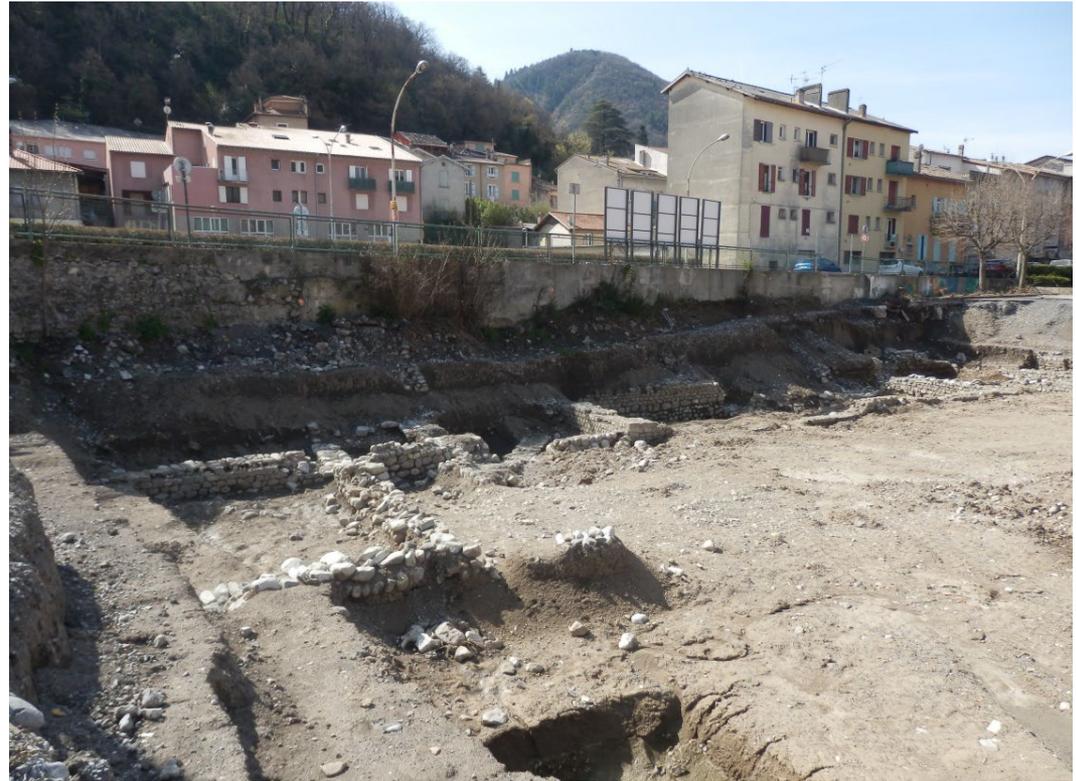
Fouilles archéologiques après déconstruction de l'ancienne école des Beaux Arts
Fondations par colonnes ballastées

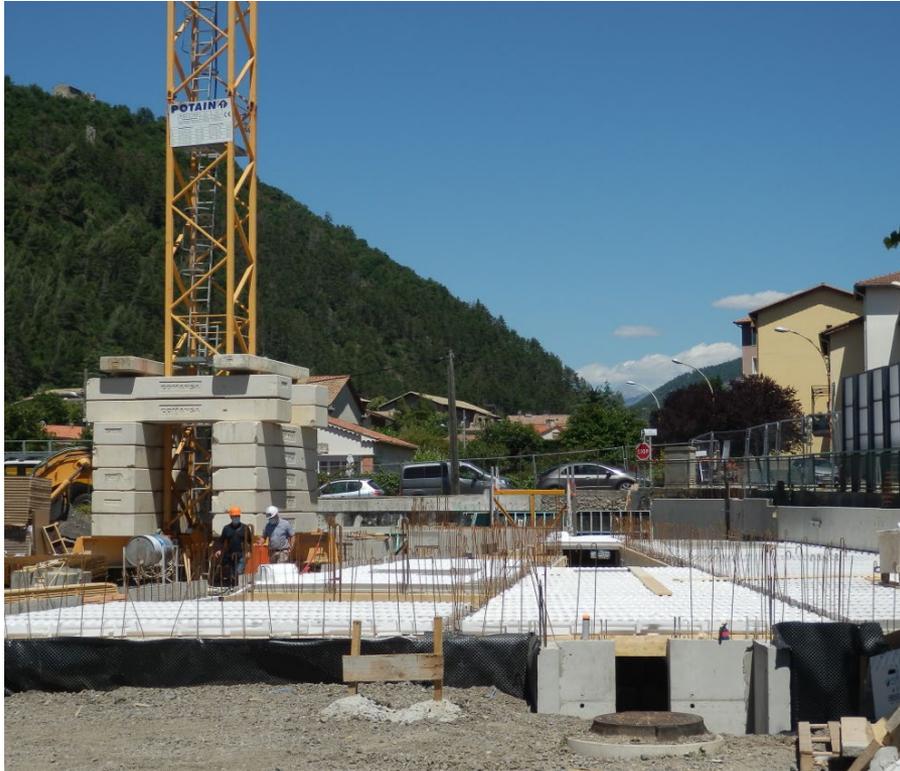
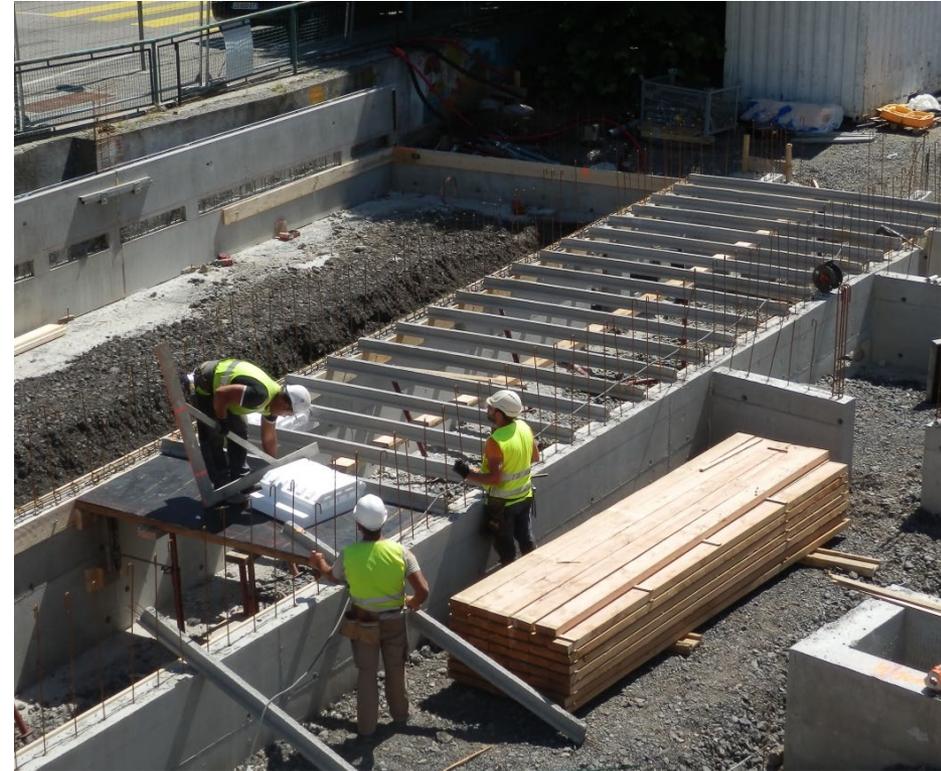
Isolation plancher bas sur vide sanitaire

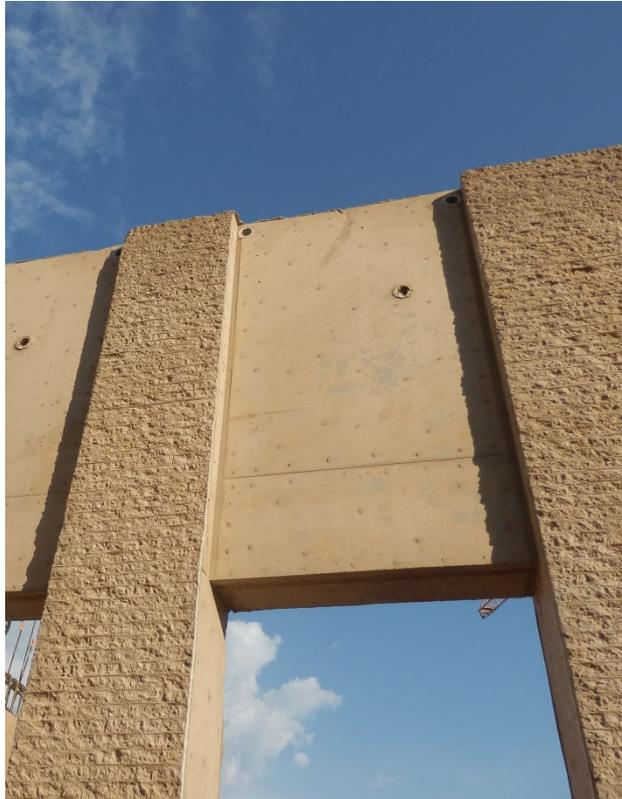
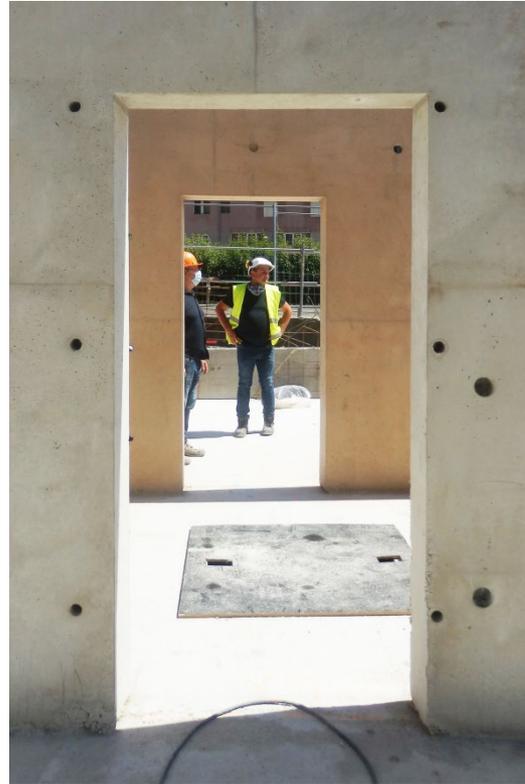
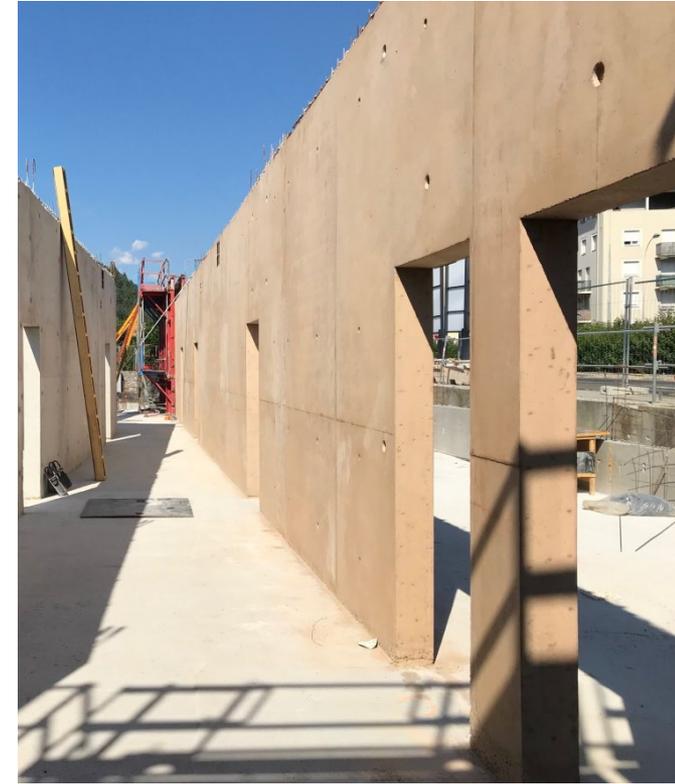
Entreprise locale COSEPI béton coulé en place/préfabrication Entreprise GUERRINI

Bâtiment servant (vestiaires, sanitaires, stockages, bureau d'accueil, professeurs) :
béton teinté matricé coulé en place (béton bas carbone de provenance locale)

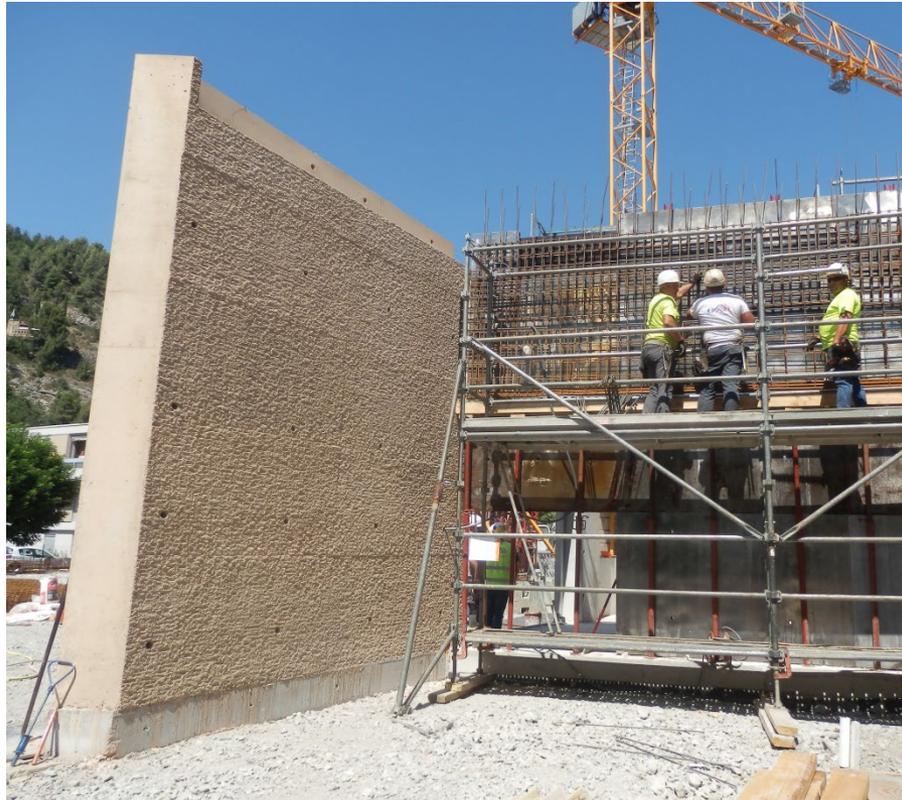
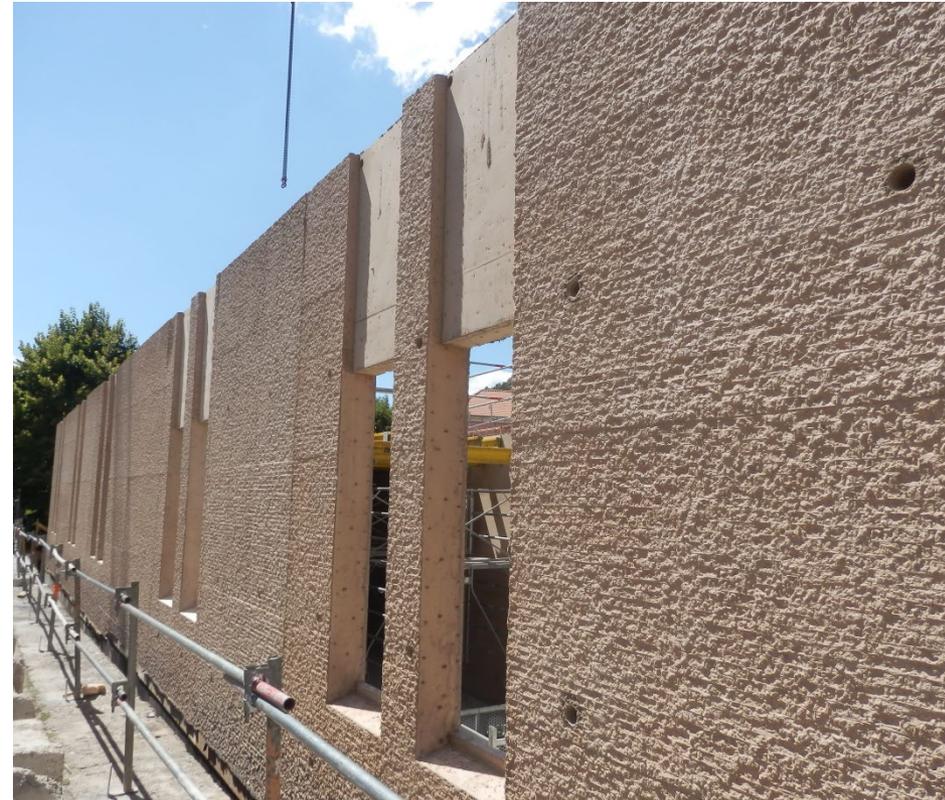
Entreprise locale COSEPI béton coulé en place/préfabrication Entreprise GUERRINI
Bâtiment servant (vestiaires, sanitaires, stockages, bureau d'accueil, professeurs) :
béton teinté matricé coulé en place (béton bas carbone de provenance locale)

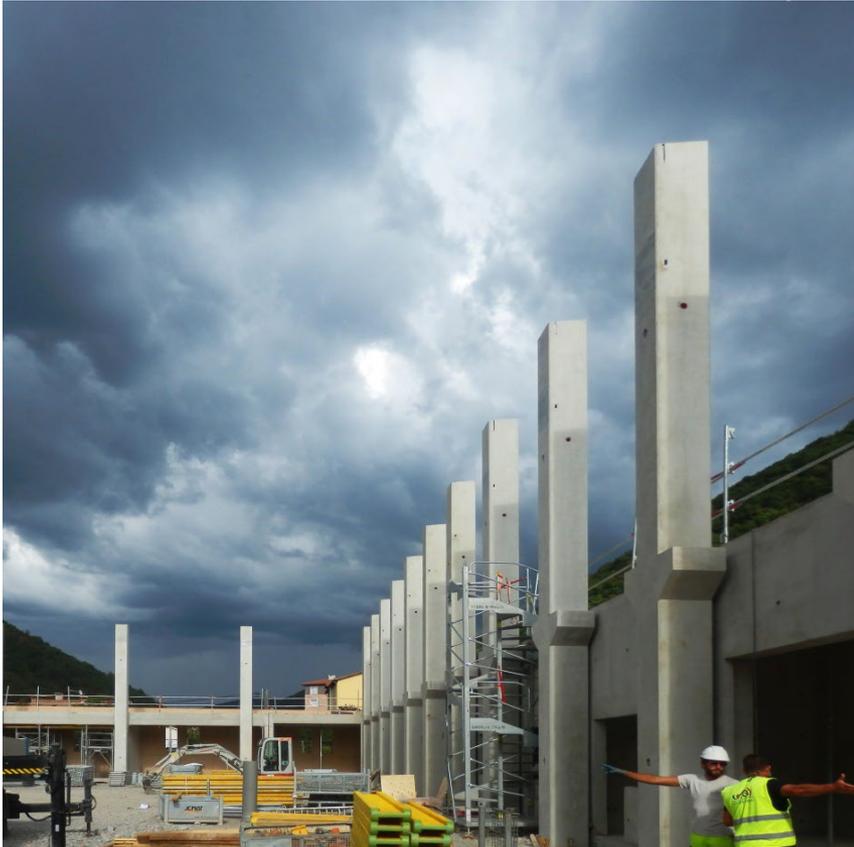
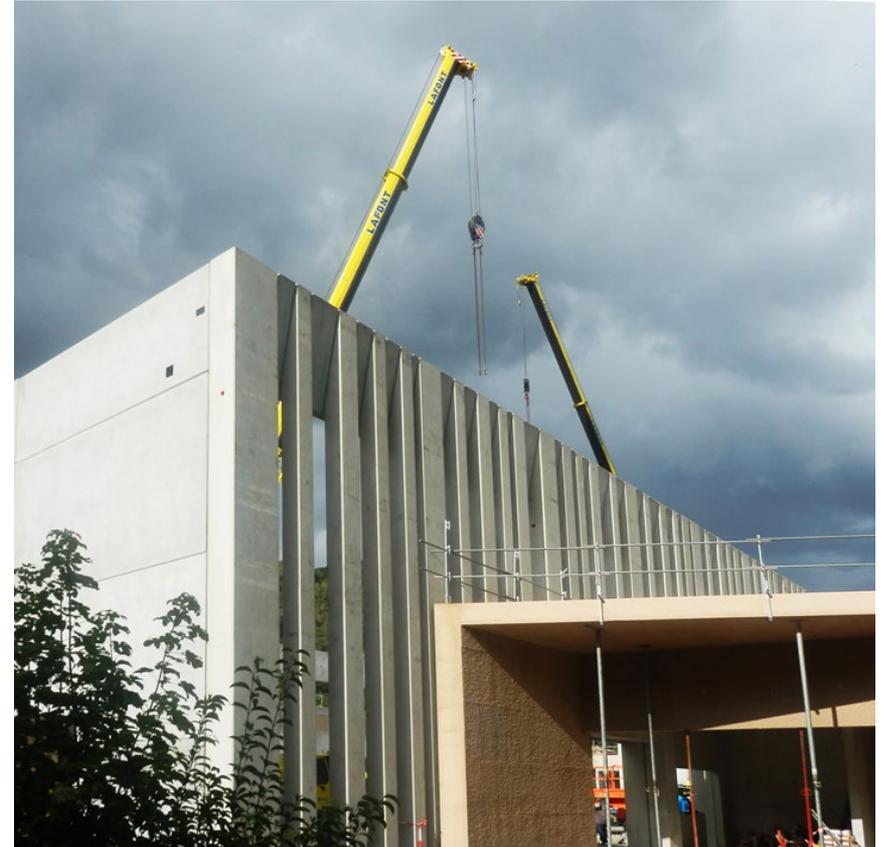
Entreprise locale COSEPI béton coulé en place / préfabrication Entreprise GUERRINI
Grande salle : structure poteau béton préfabriqué de provenance italienne

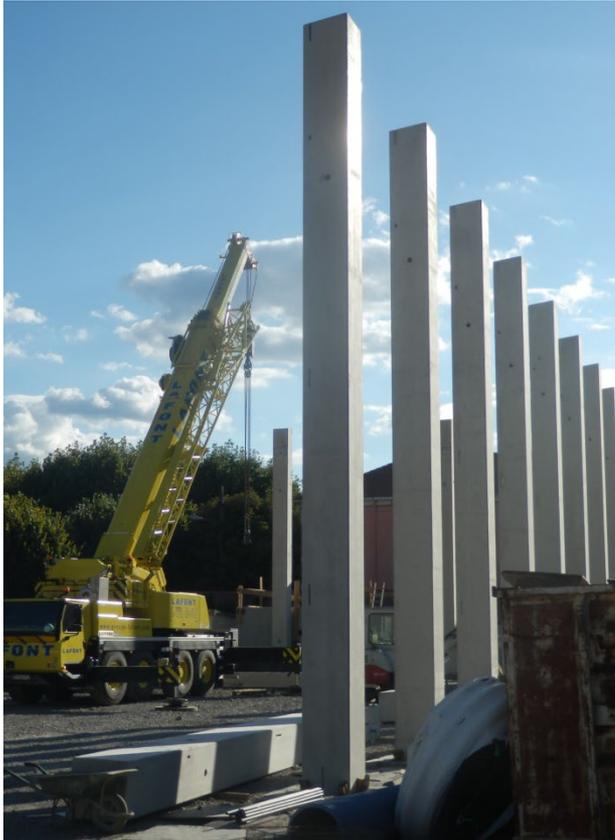
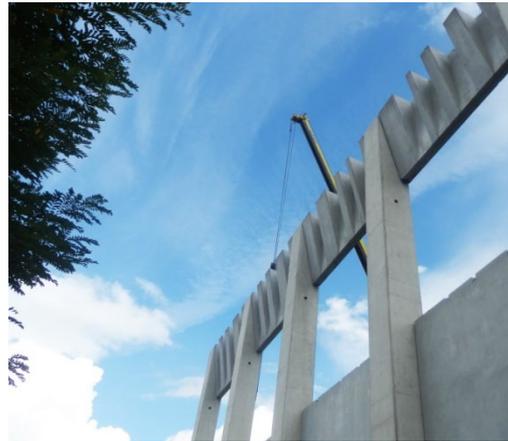
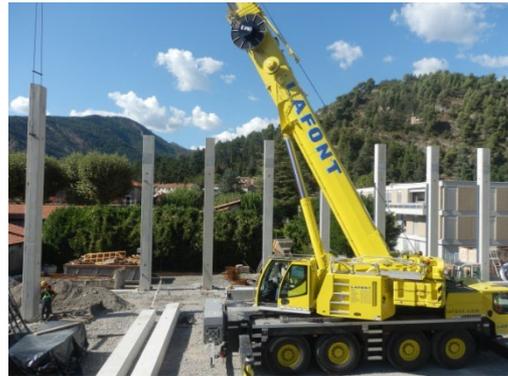
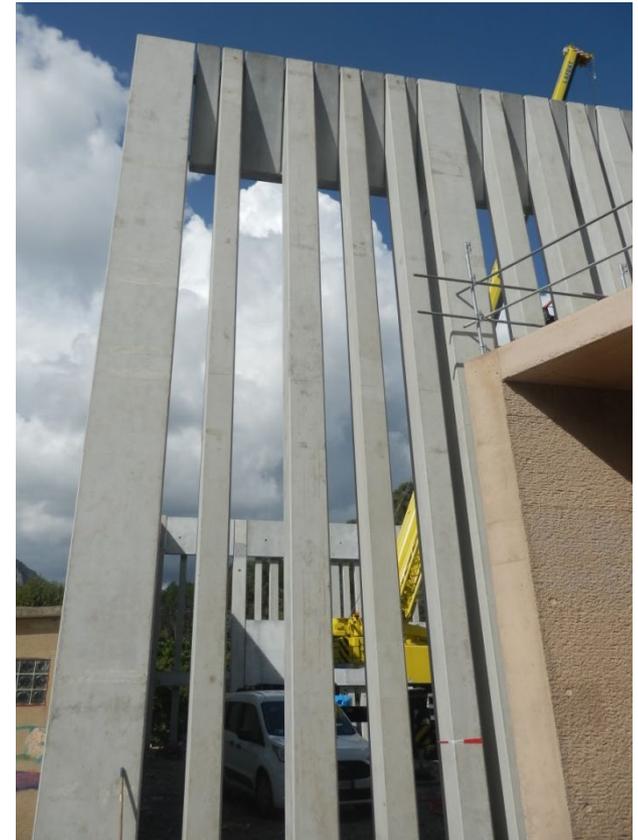
Entreprise locale COSEPI béton coulé en place/préfabrication Entreprise GUERRINI
Grande salle : structure poteau béton préfabriqué de provenance italienne

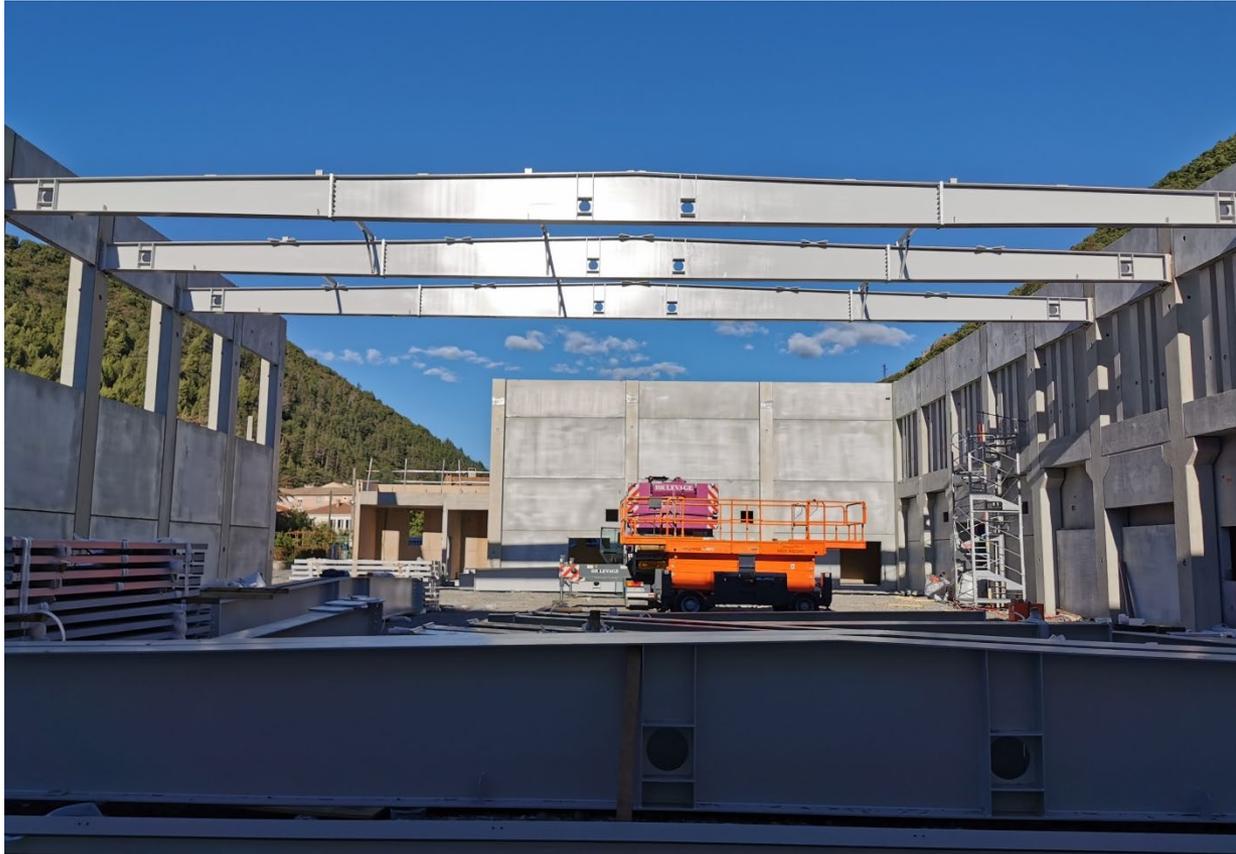
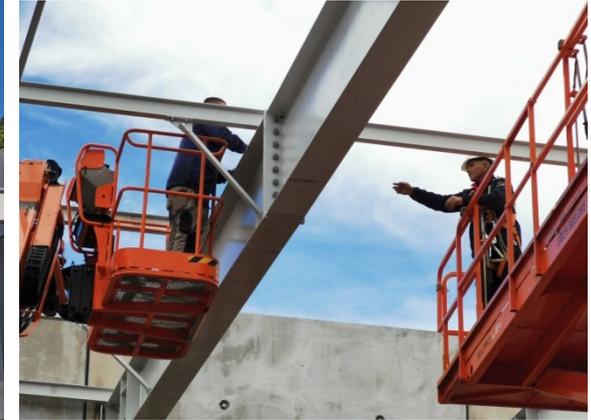
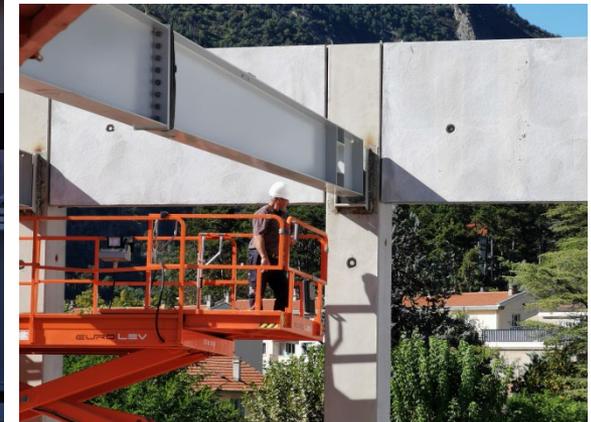
Charpente métallique Entreprise RCB2

Grande salle : rapidité/exactitude du montage de la charpente

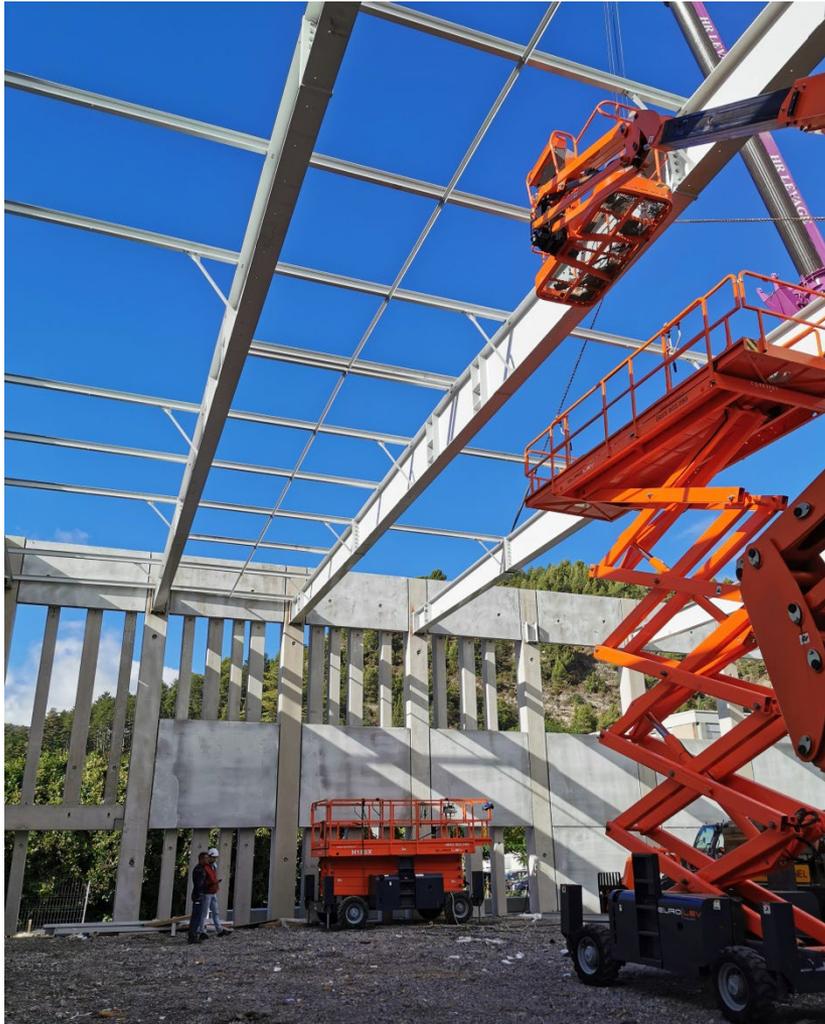
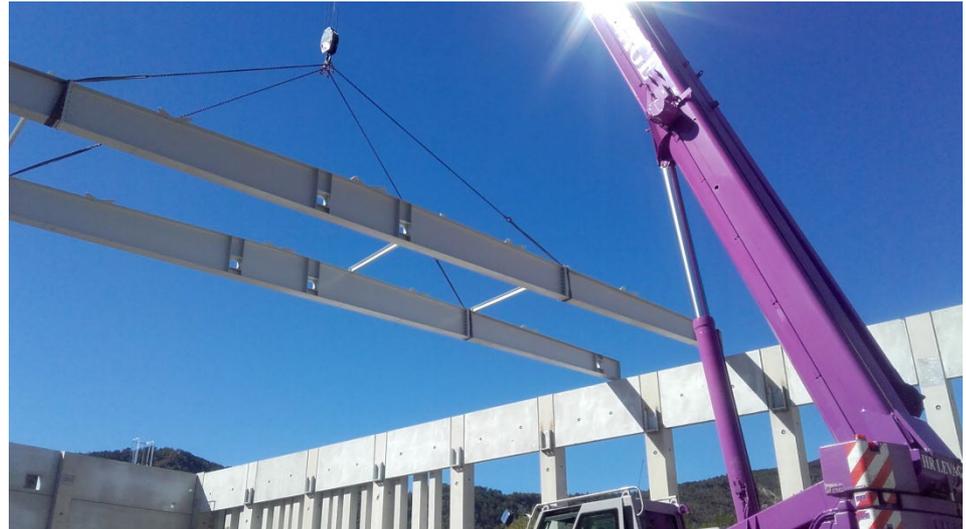
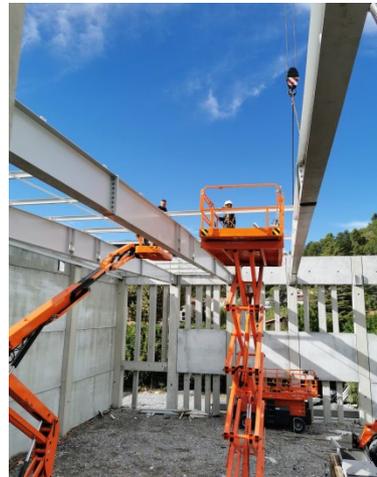
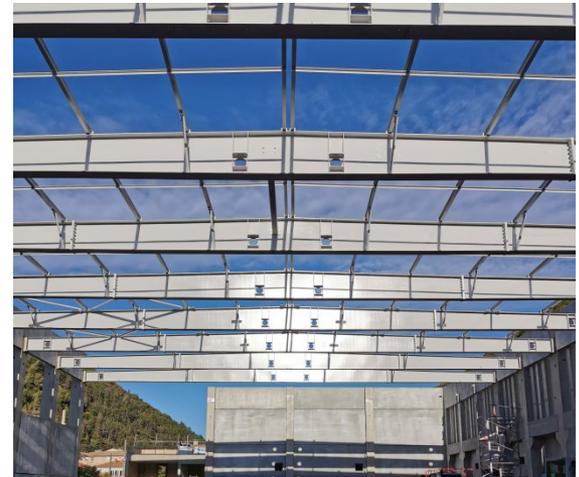
Charpente métallique Entreprise RCB2
Grande salle : rapidité/exactitude du montage de la charpente

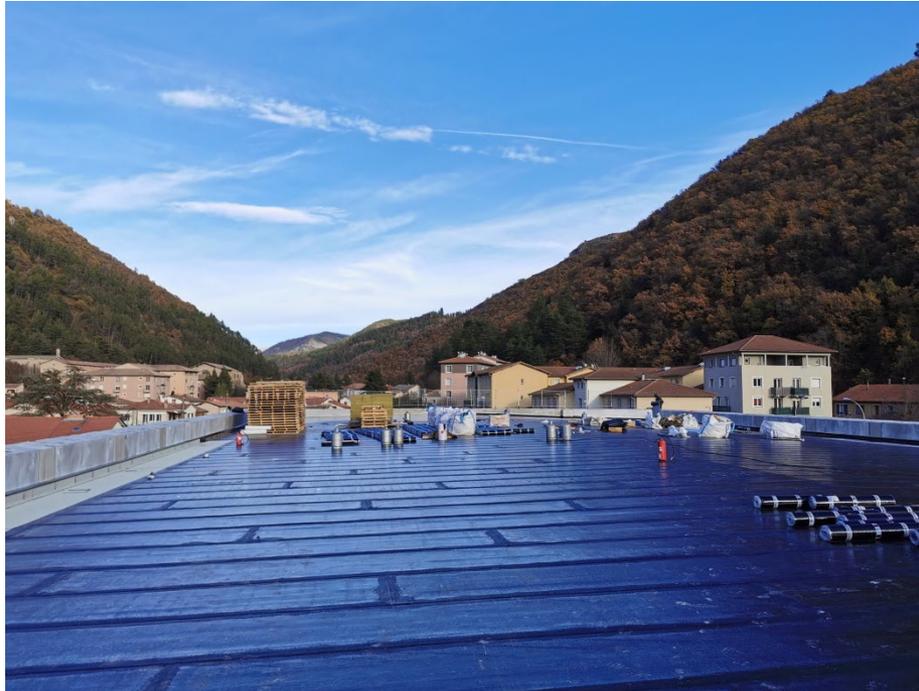
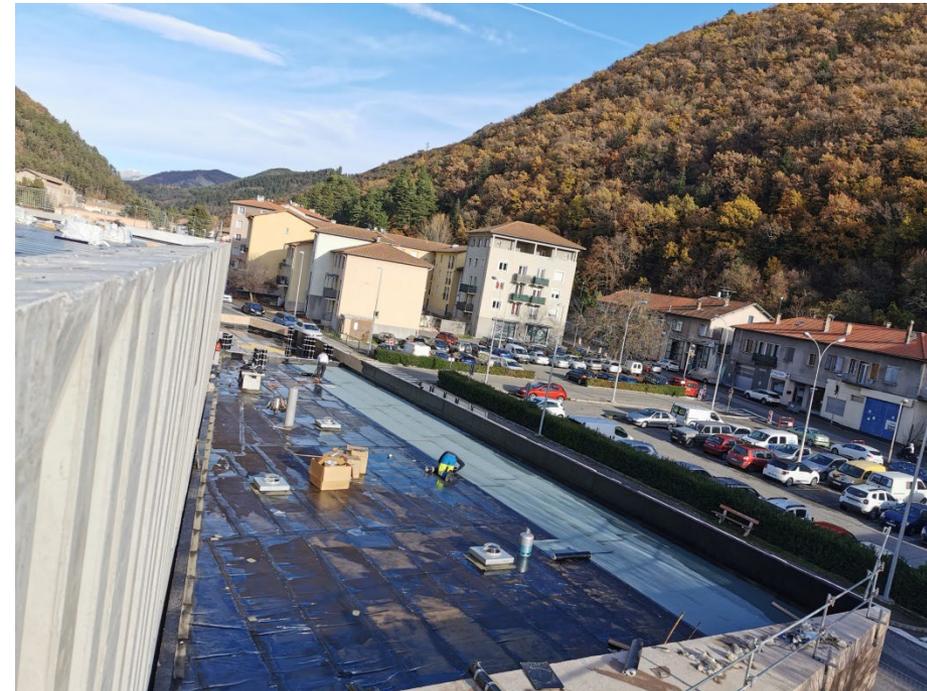
Entreprises ABC Etanchéité grande salle et CBI Etanchéité bâtiment servant
Etanchéité et isolation du bâti

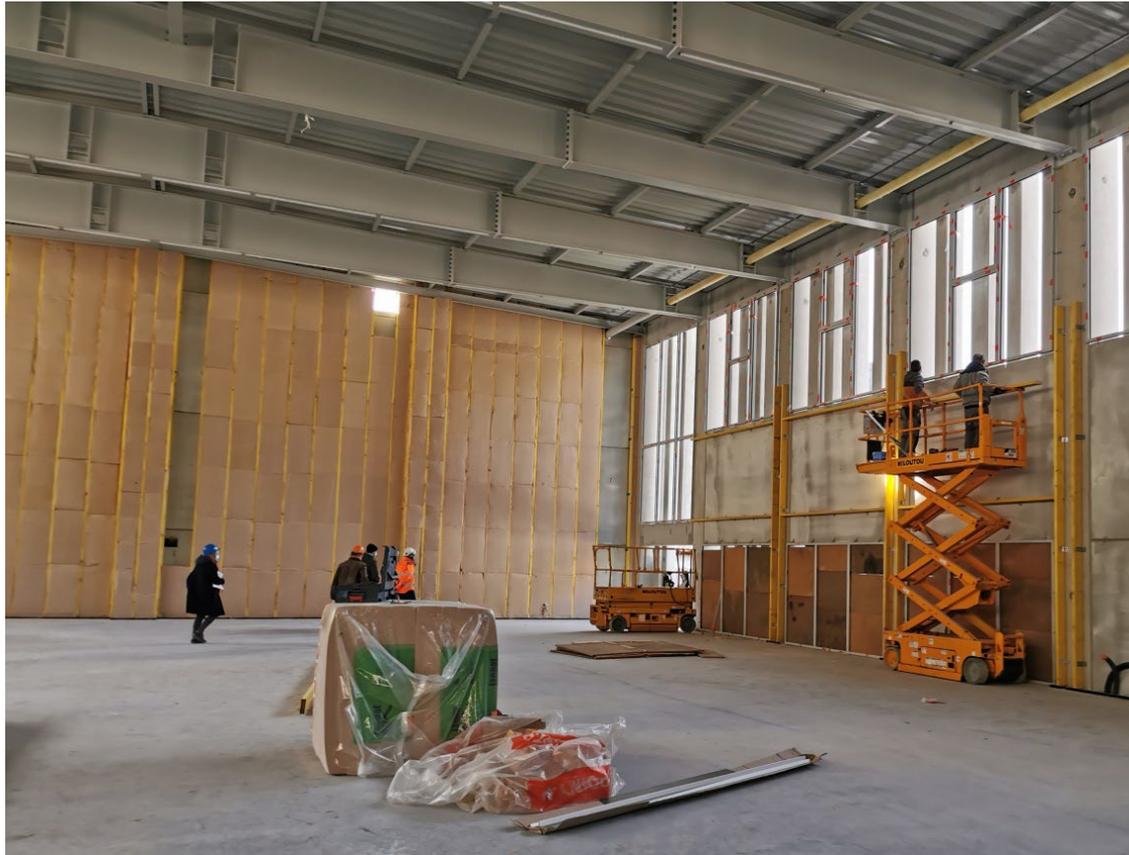
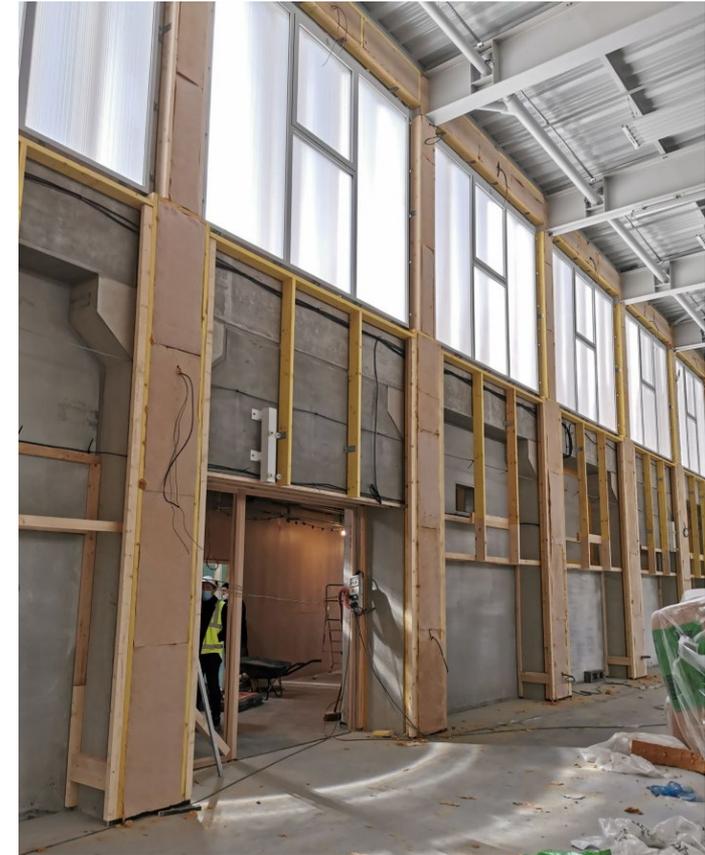
Maximisation du recours à la fibre de bois dans l'ensemble du gymnase :
grande salle et bâtiment servant

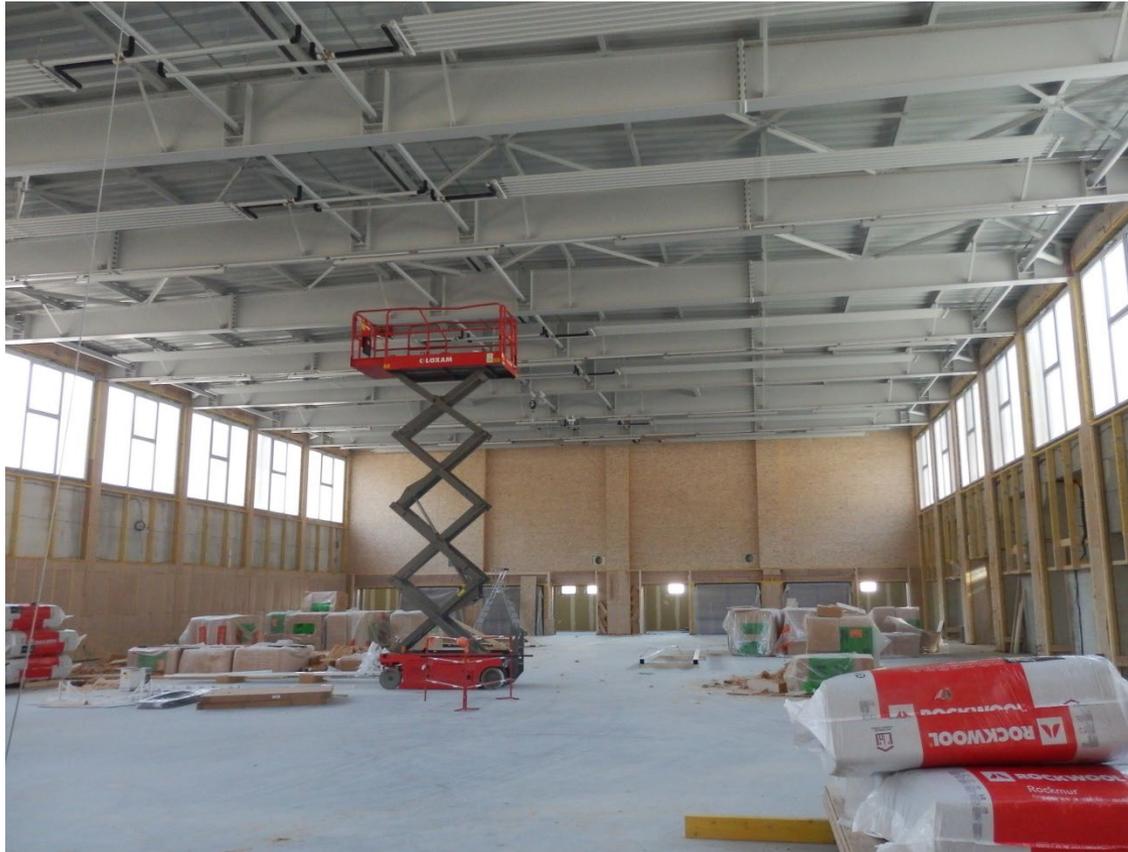
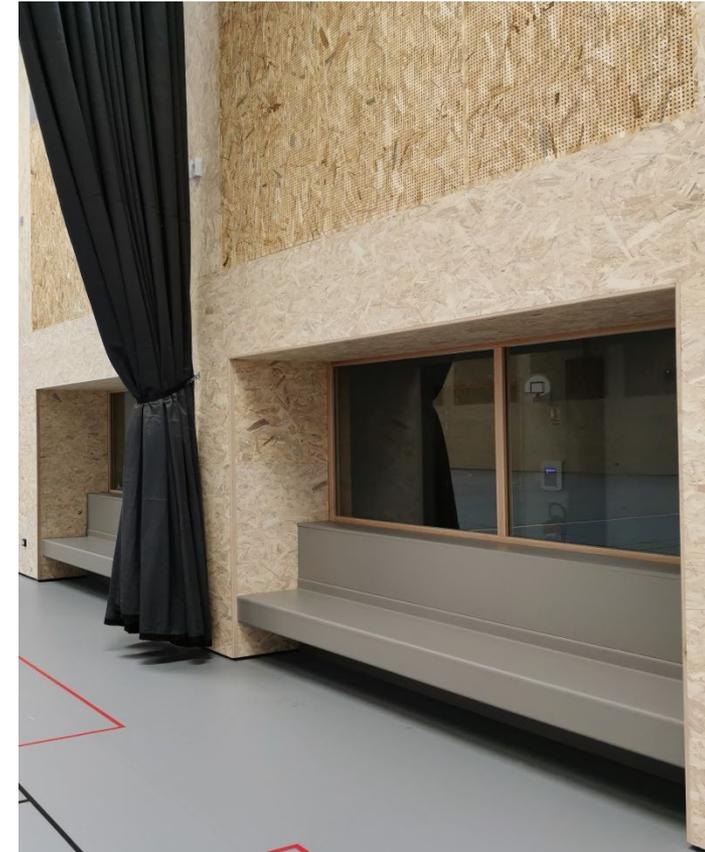
Alèses et encadrements baies et portes en hêtre/ habillages murs OSB : grande salle
Dormants et habillages tableaux et linteaux des portes en bois (hêtre) : bâtiment servant

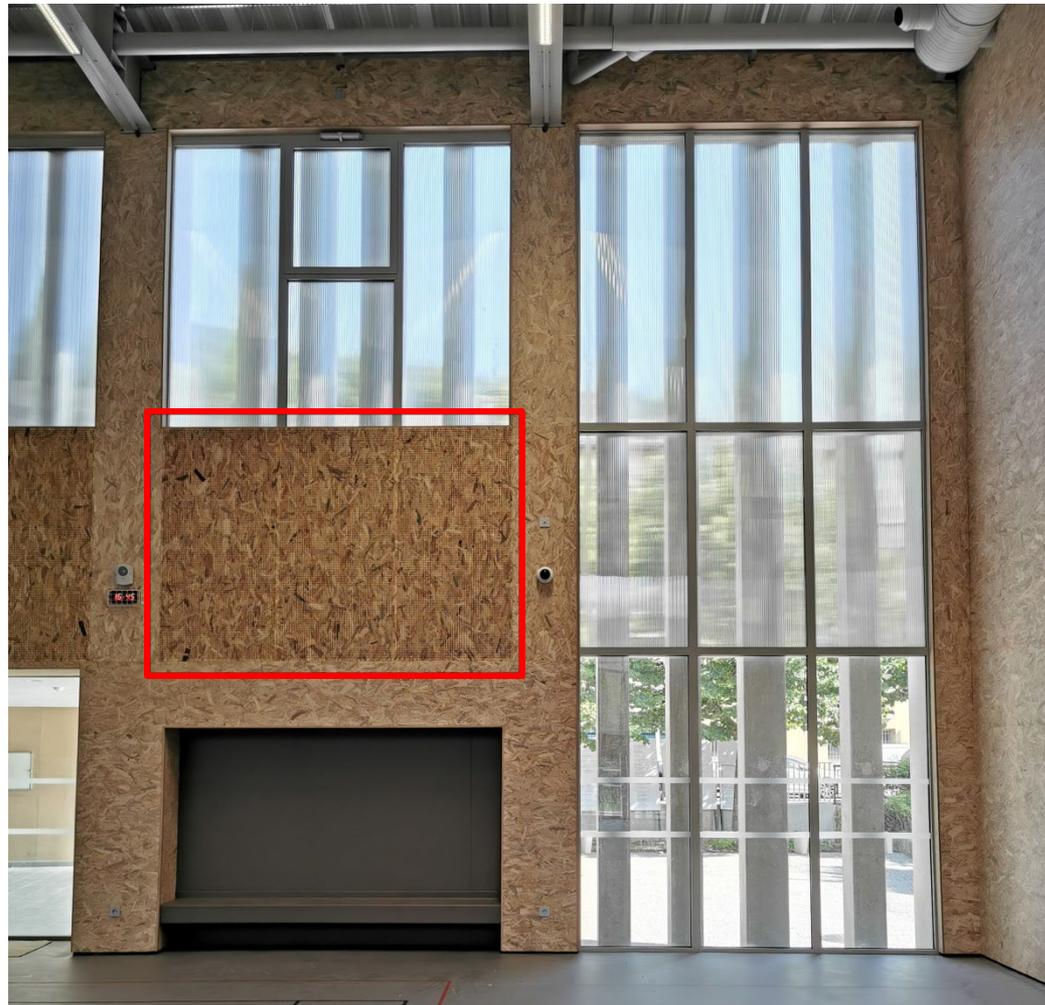
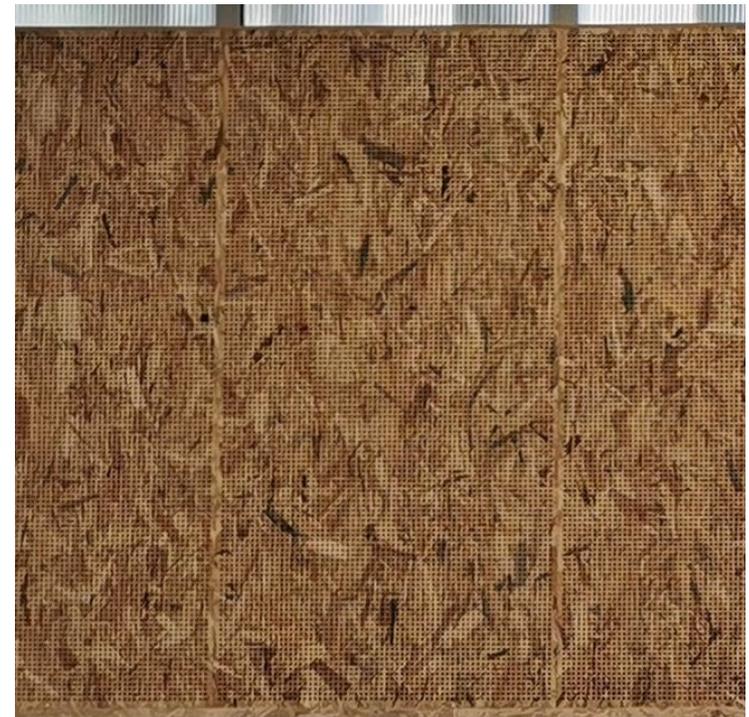
Habillage intérieur modifié :
OSB + bois au lieu du stratifié
Acoustique optimisée :
panneaux doublés côté Nord

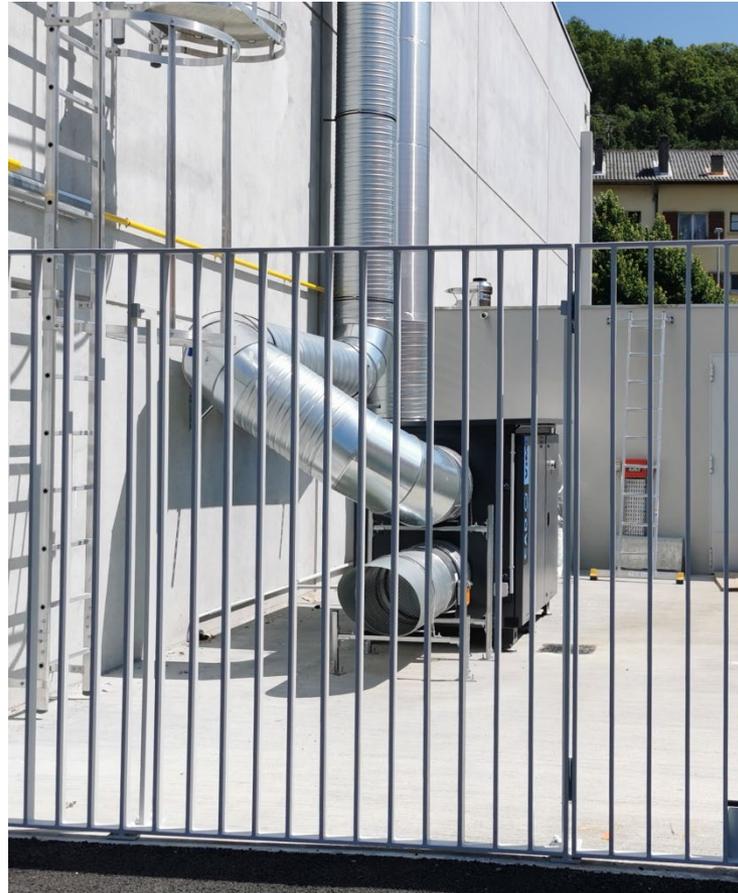
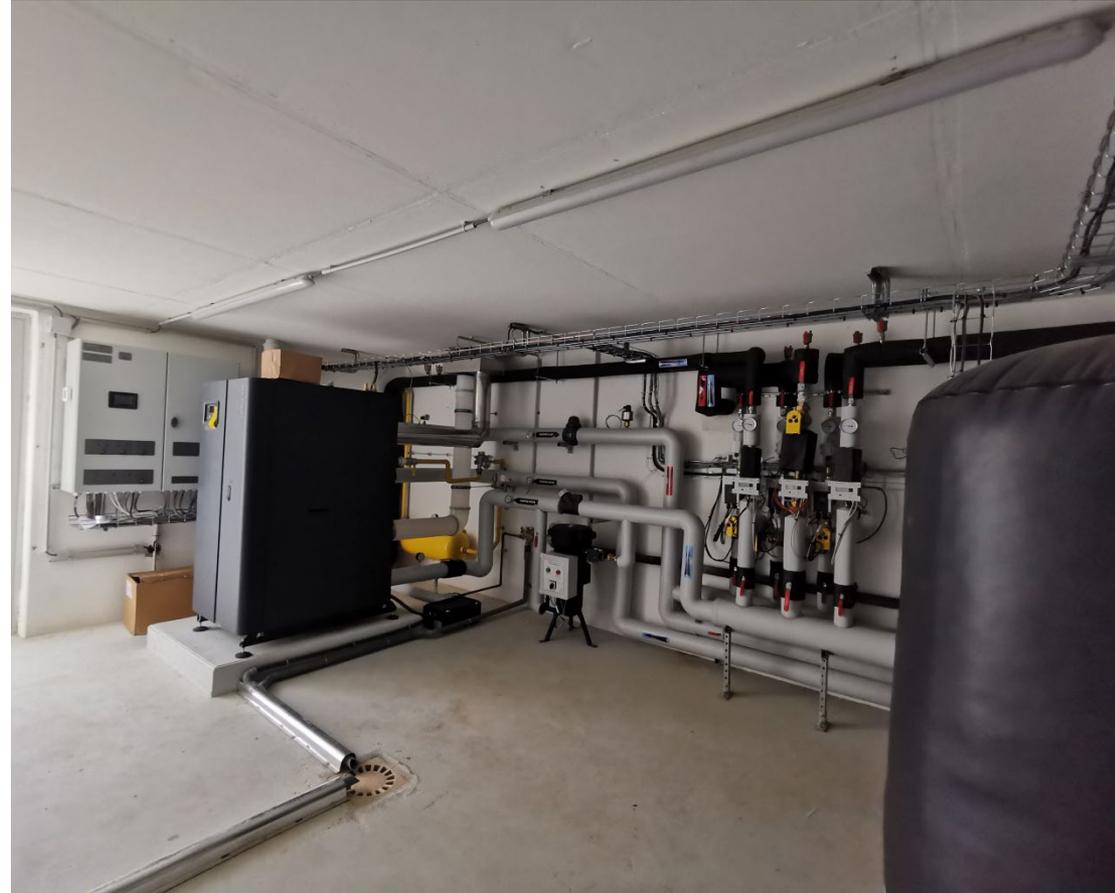
Entreprise AILHAUD : exemplarité des locaux techniques

Cour de service/ chaufferie : entretien et maintenance facilitée

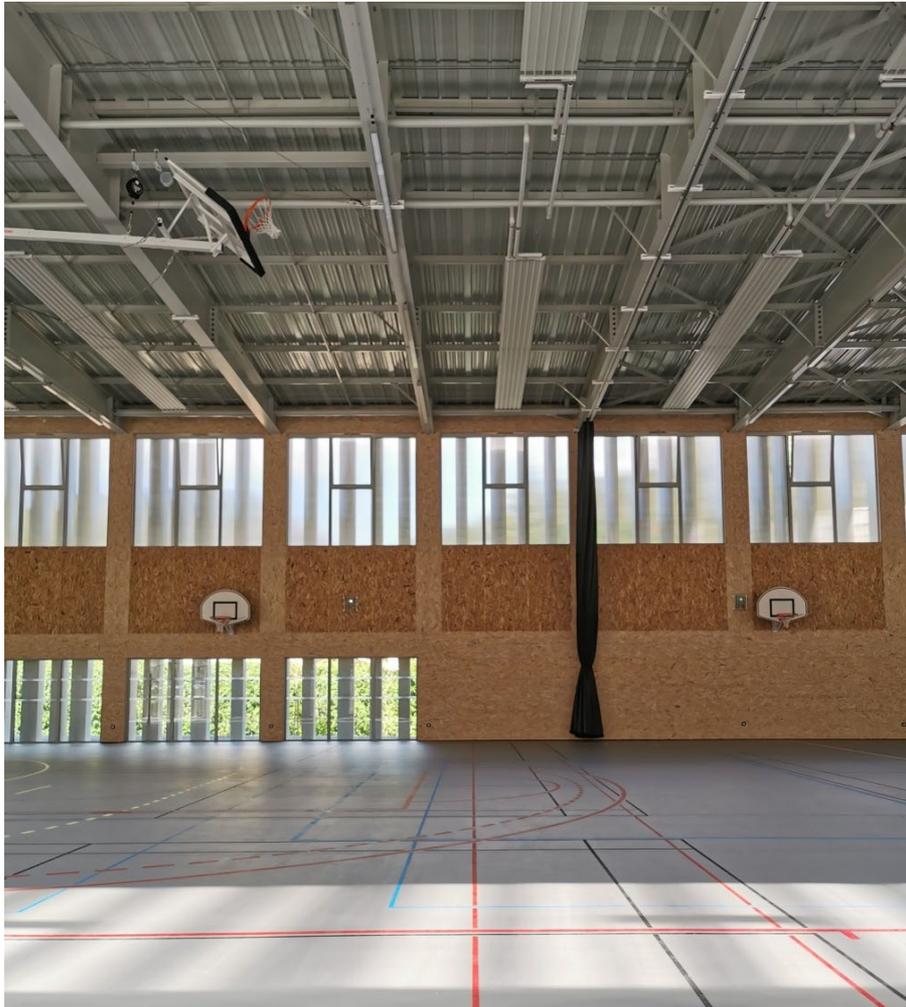
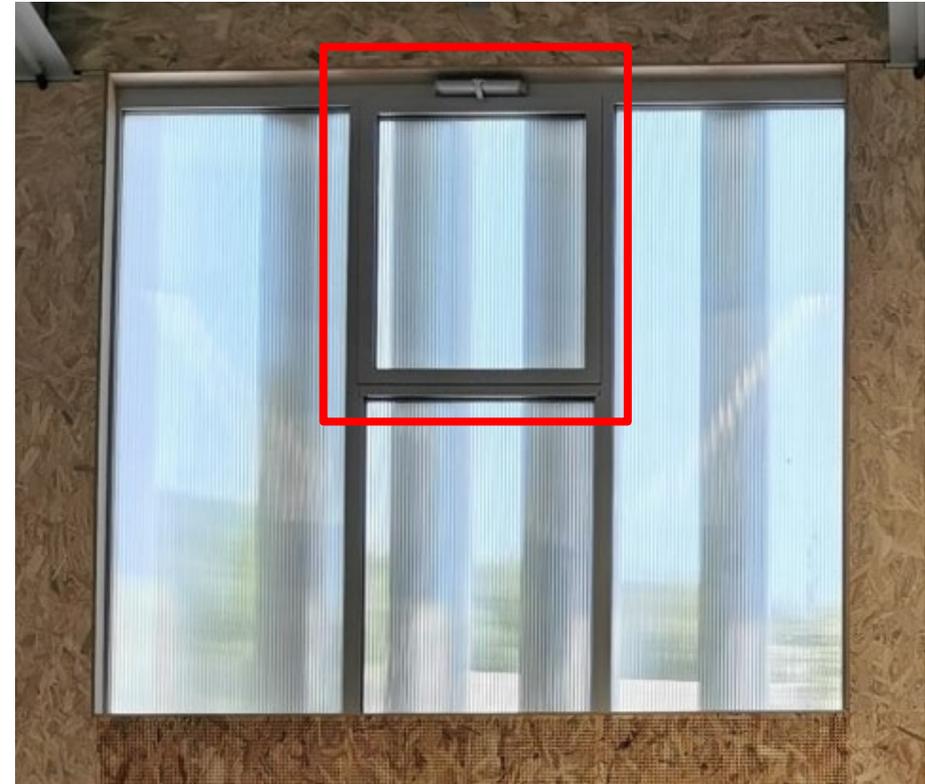
Ouvrants motorisés
en façades Nord et Sud
pour ventilation naturelle nocturne
