Commission d'évaluation : réalisation du 25/01/2022

Gymnase du collège BORRELY (04)

Contexte

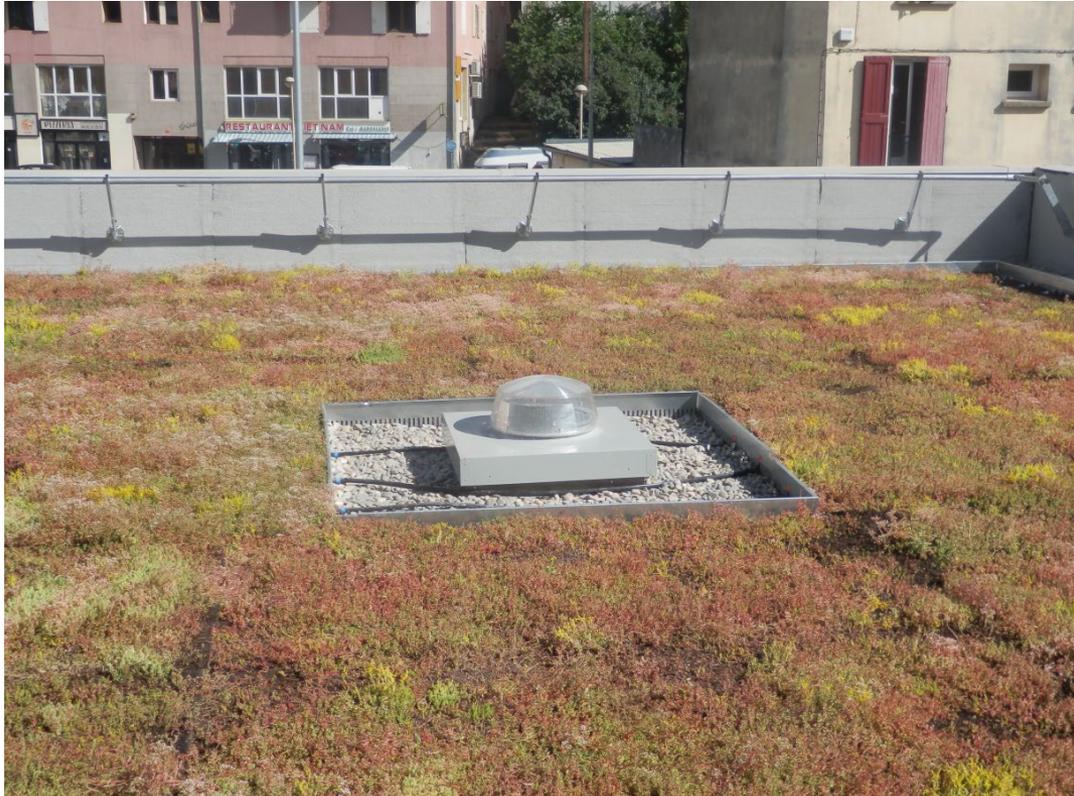
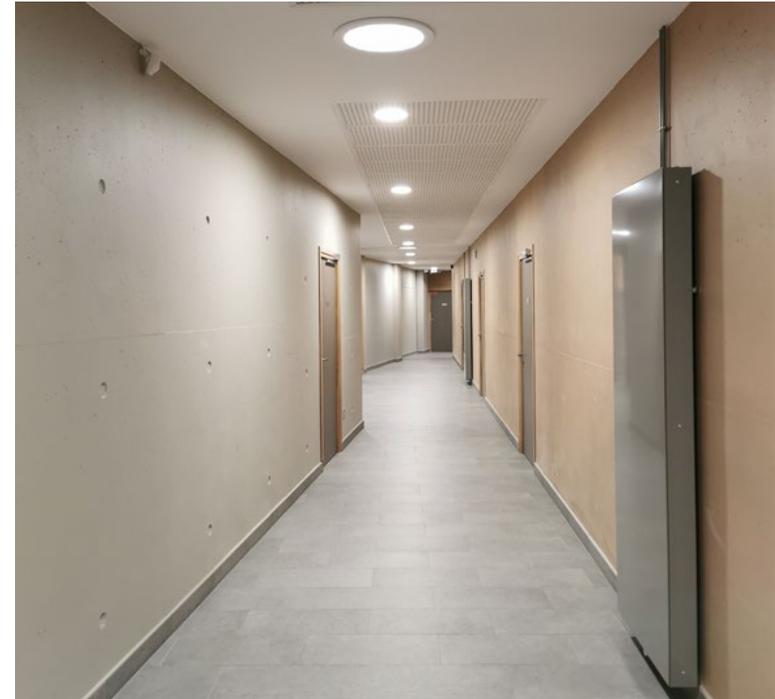
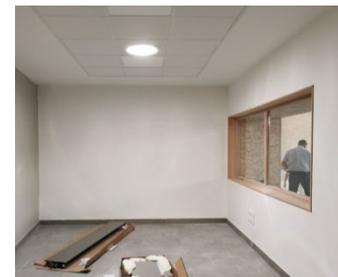
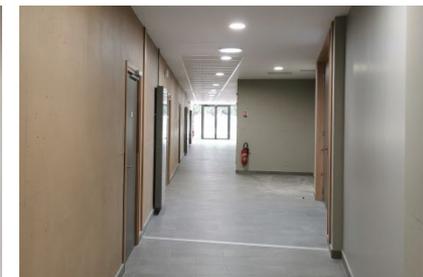
Canons à lumière pour éclairage naturel :
circulation, local accueil et bureau des profs

- Conforts thermique, acoustique et visuel
- STD aide à la conception : travail sur l'inertie
- Toiture basse végétalisée
- Eclairage naturel dans tous les locaux : canons à lumière
- Acoustique : traitement optimisé, émission minimale, qualité d'ambiance

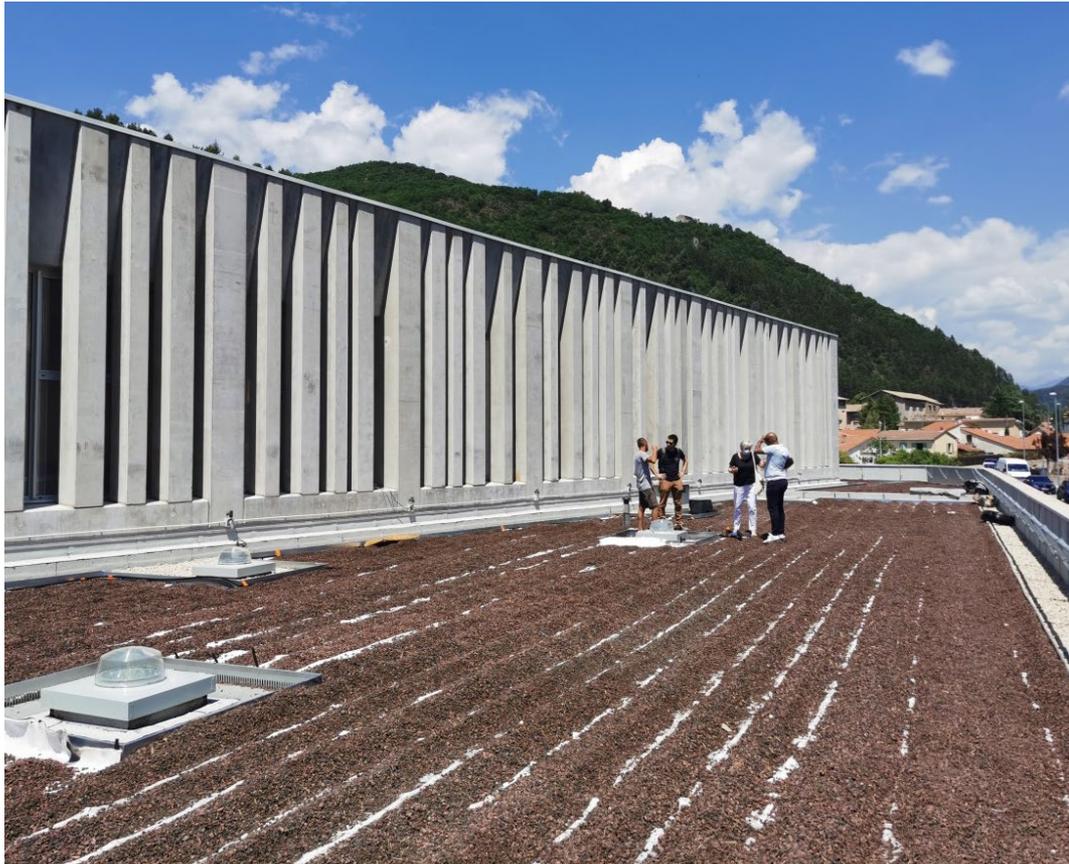
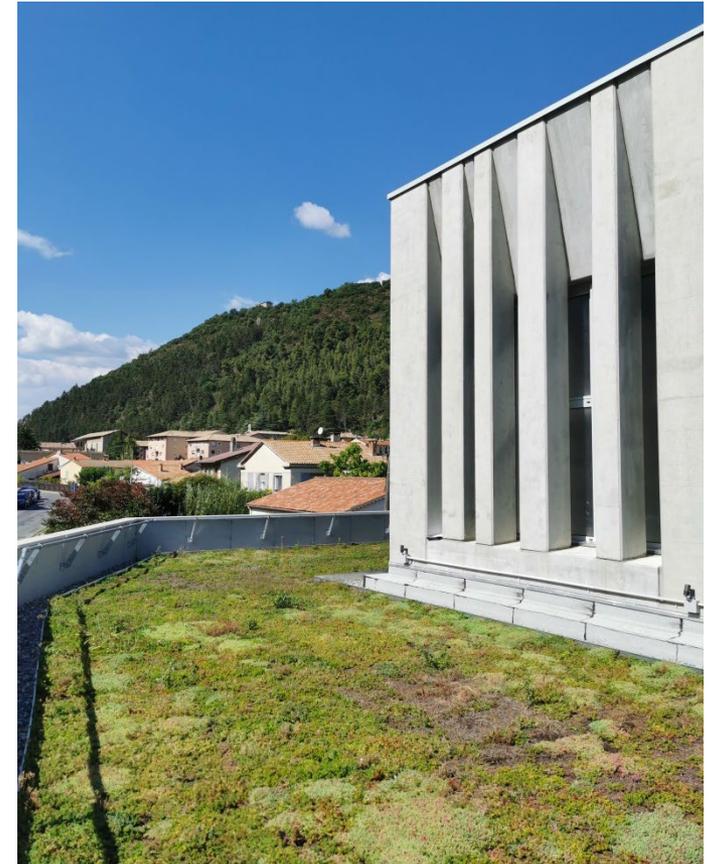
Bâtiment servant : traitement de la cinquième façade
Toiture végétalisée : système d'irrigation par nappe

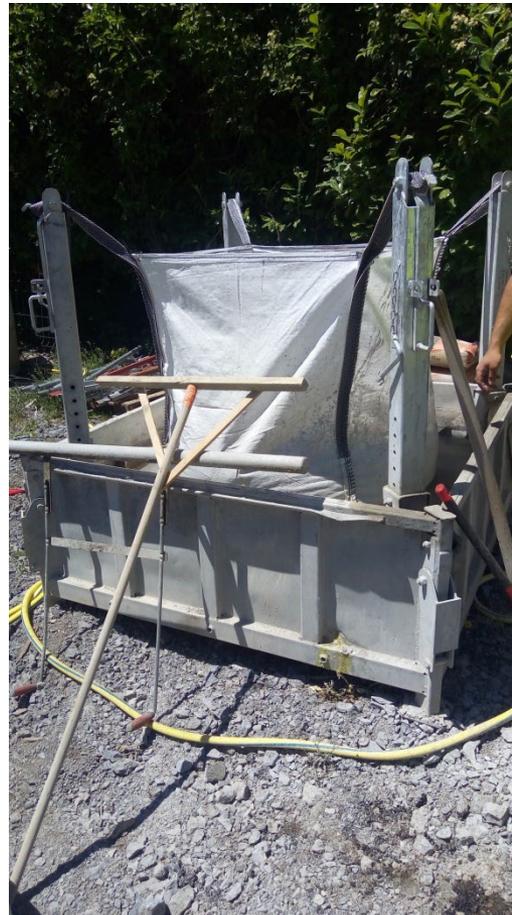
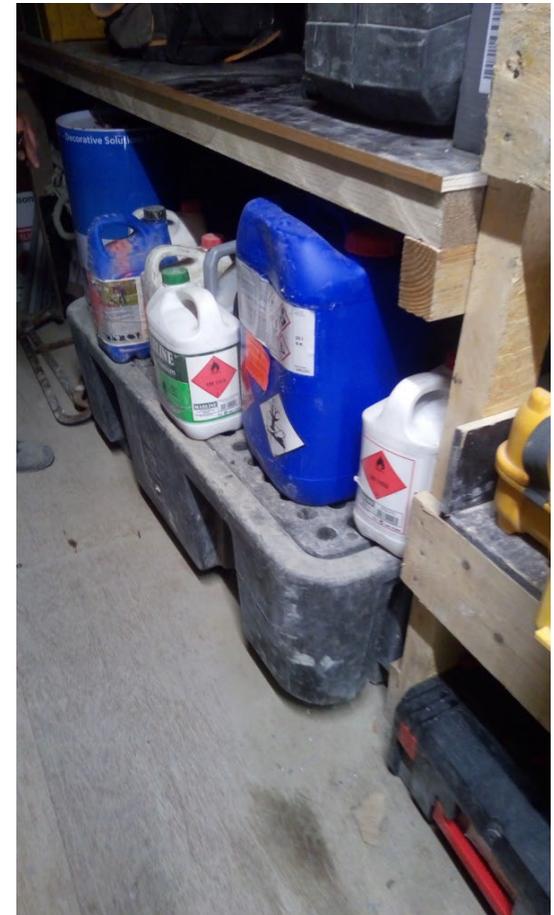
Stockage sur bac
Des produits dangereux

Traitement
des laitances de béton

-> Limitation des risques de
pollution du sol

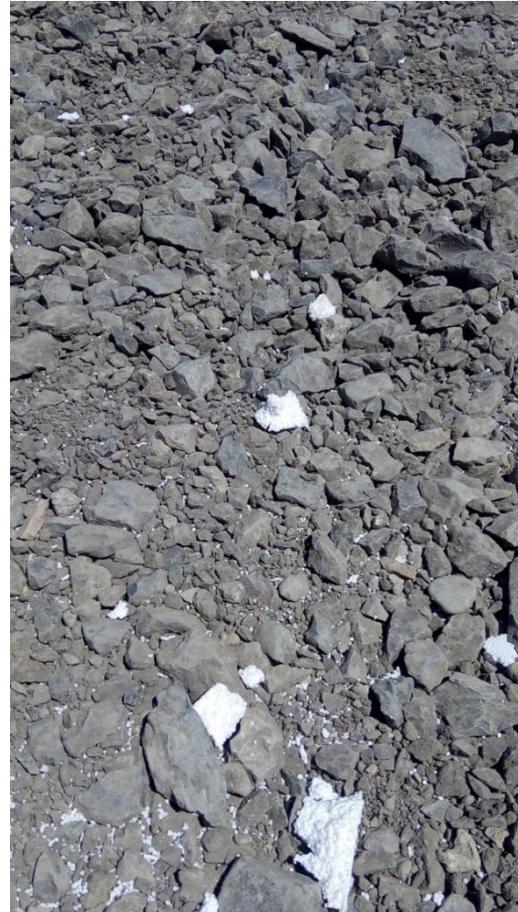
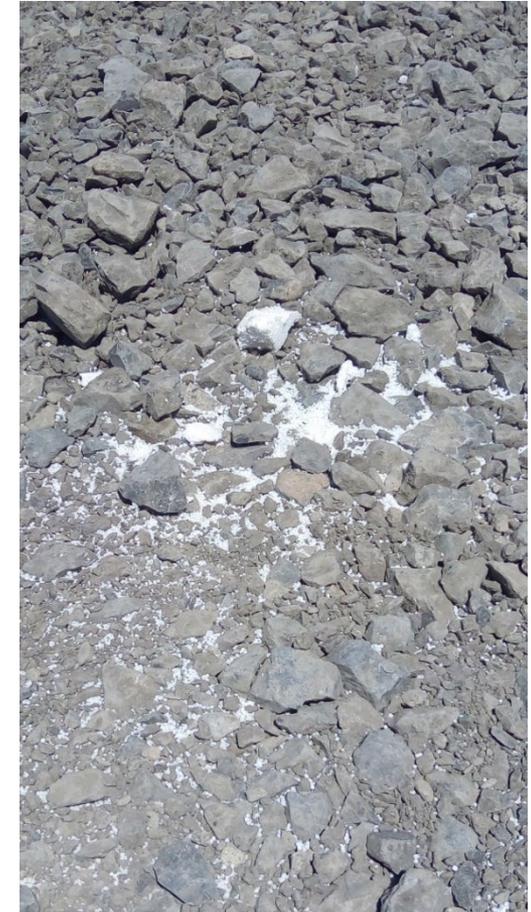
Découpage isolants polystyrène
en plein air sans aspiration

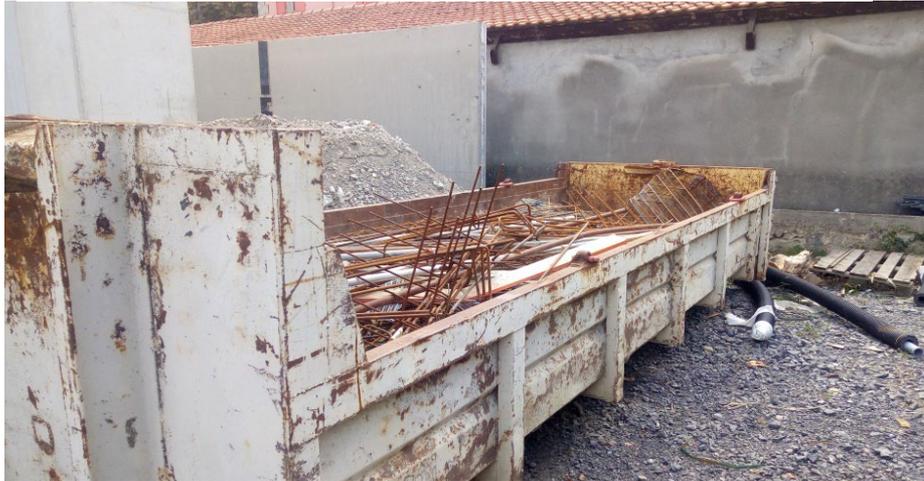
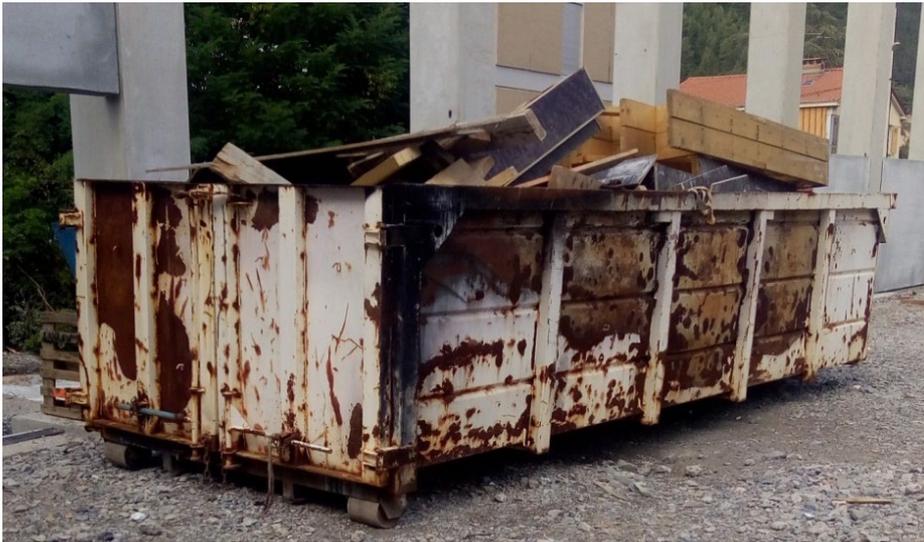
Phase gros-œuvre :
bennes de tri différenciées

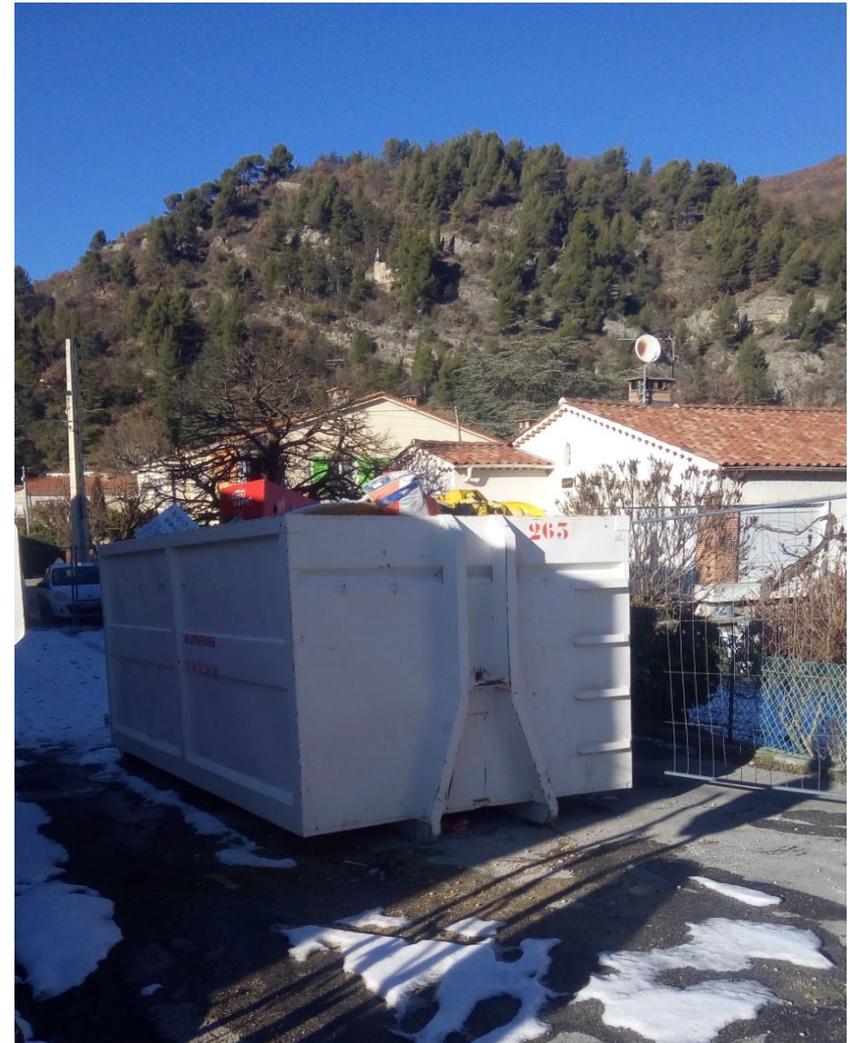
Phase second œuvre : 1 benne unique
(par manque de place) + tri en aval

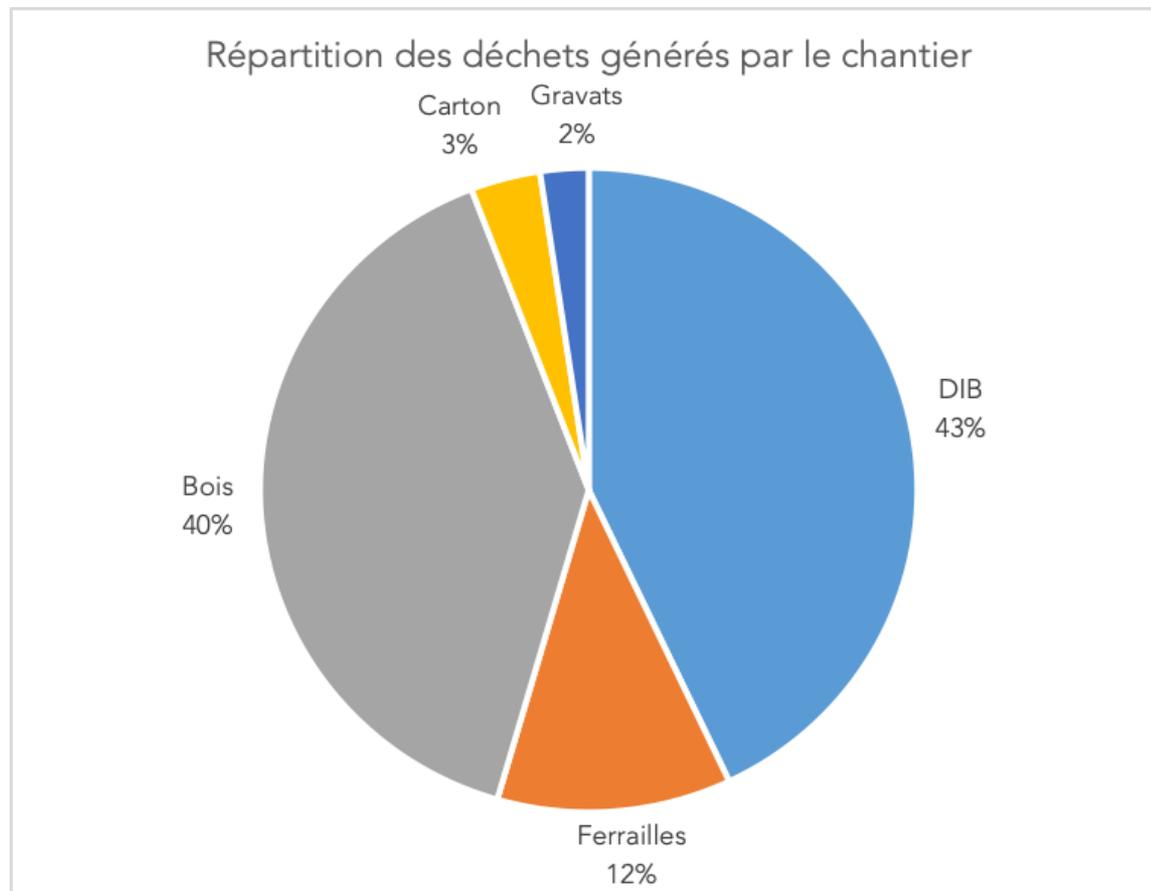
- Bilan déchets produits : 37,8 tonnes (hors déchets dangereux)
- Ratio déchets : 22,3 kg/m².SHON
- Taux de valorisation estimé à 66 %/ Objectif charte chantier : 70 %

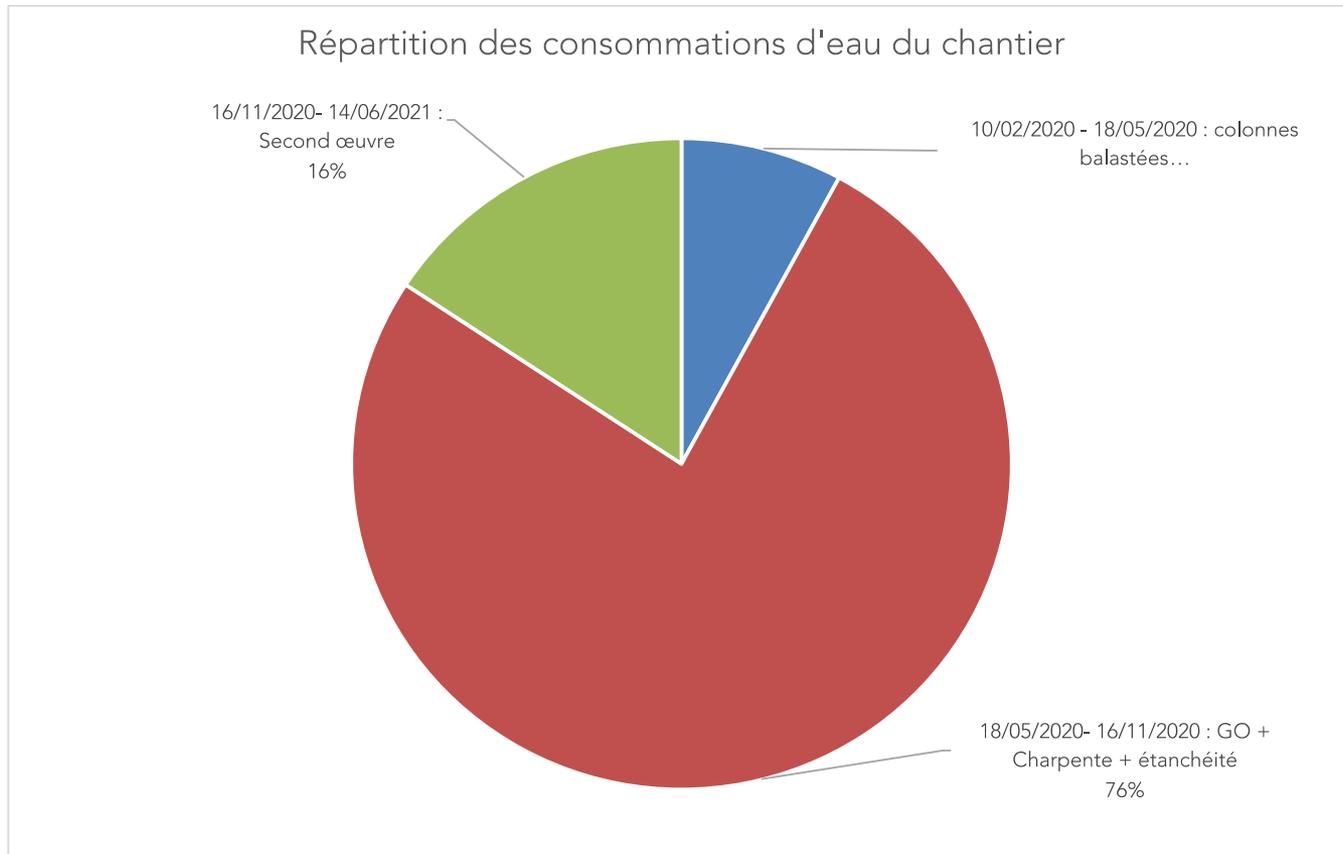
Consommation eau totale : 329 m³

- 0,19 m³/m² SHON

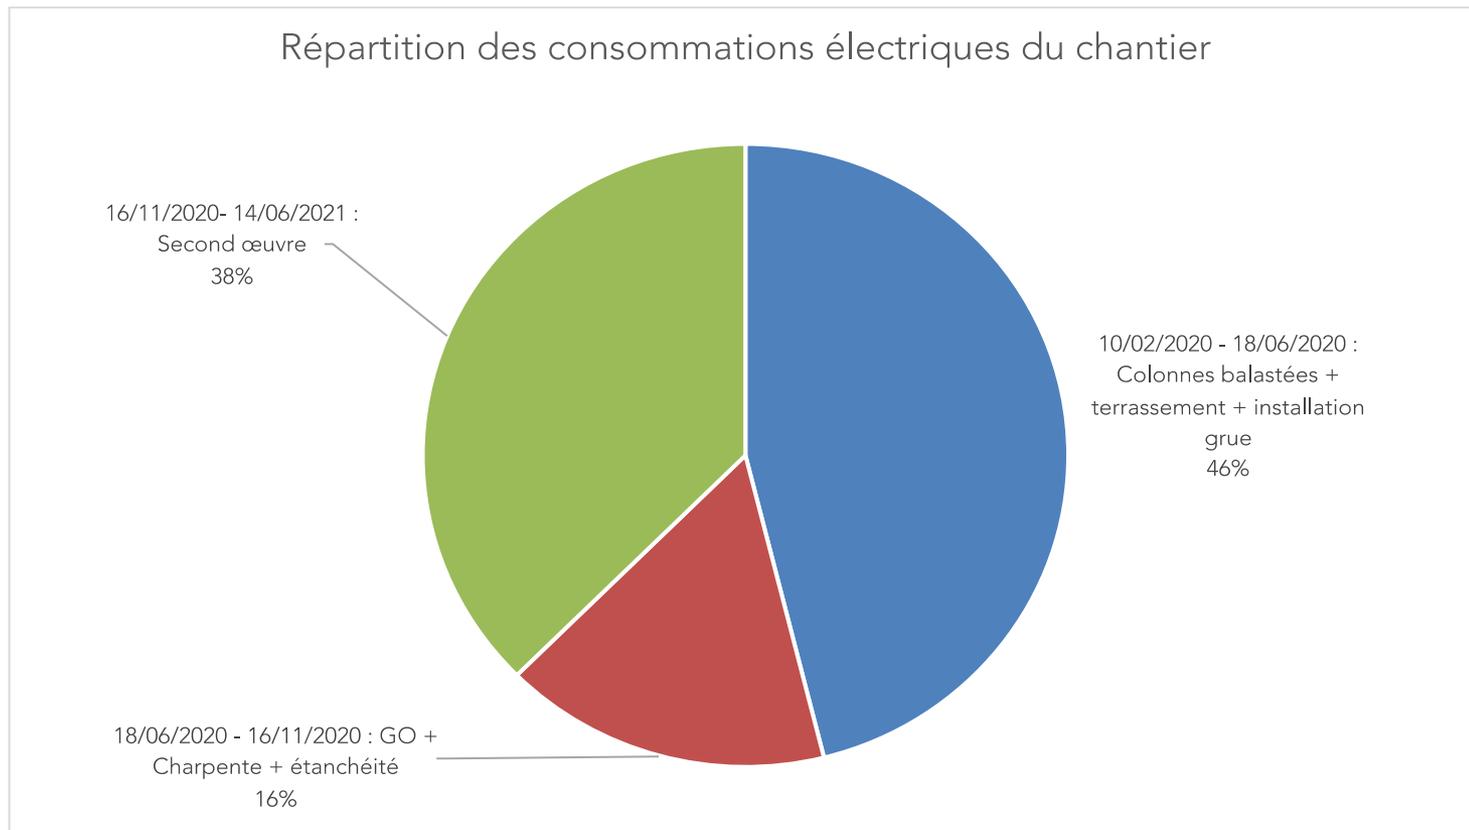
Consommation électrique totale : 38 973 kWh

- 23 kWh/m² SHON

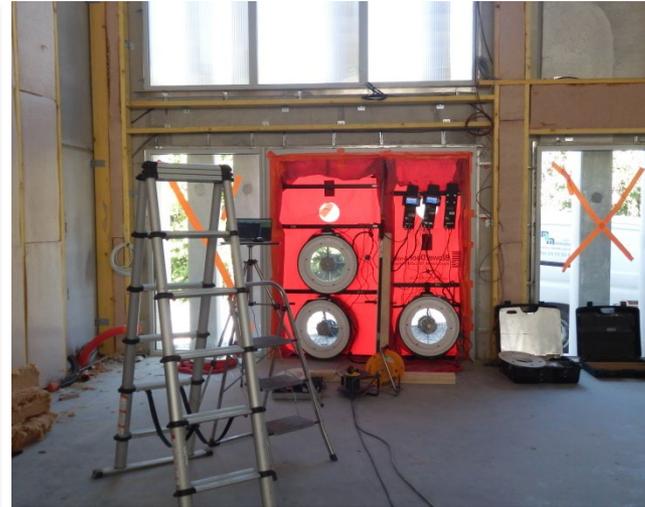
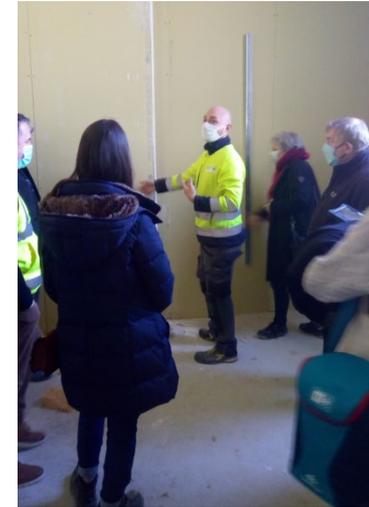
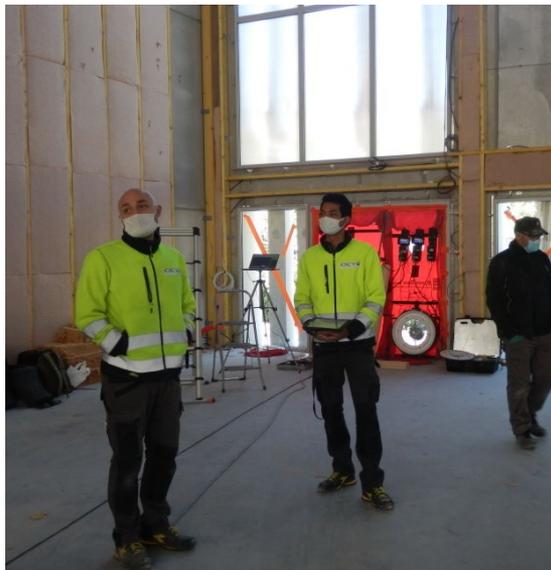
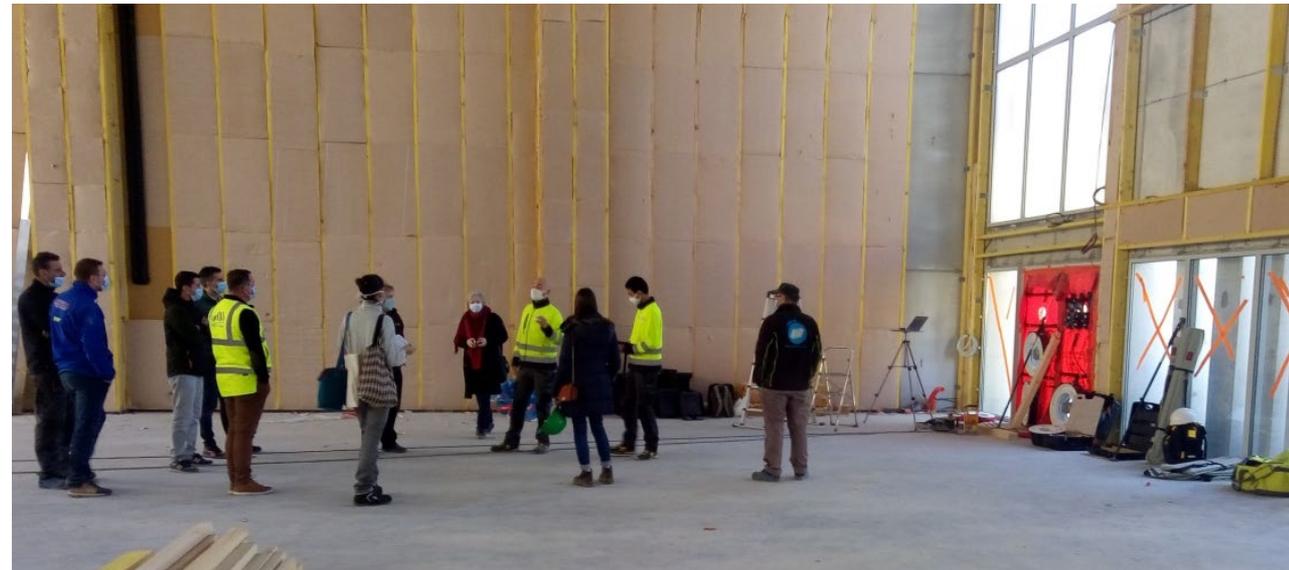
Résultat final : $0,16 \text{ m}^3/(\text{h.m}^2)$

Objectif réglementaire $<1,7 \text{ m}^3/(\text{h.m}^2)$

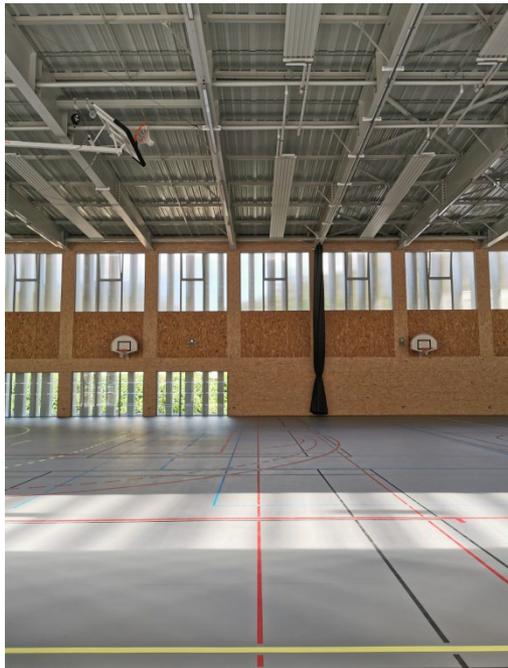
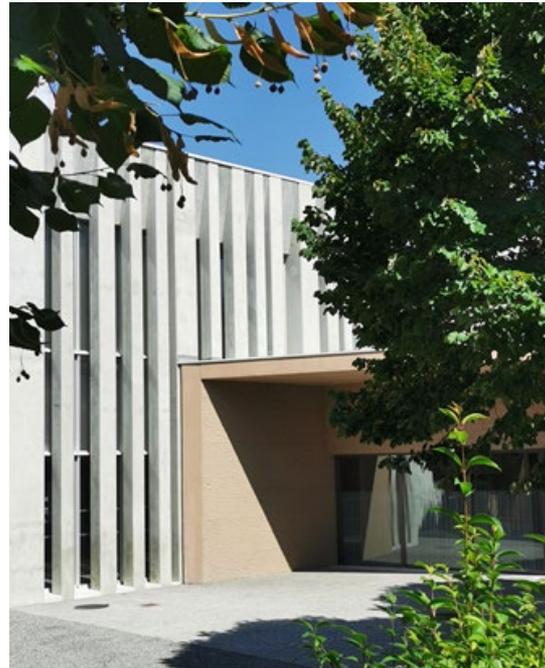
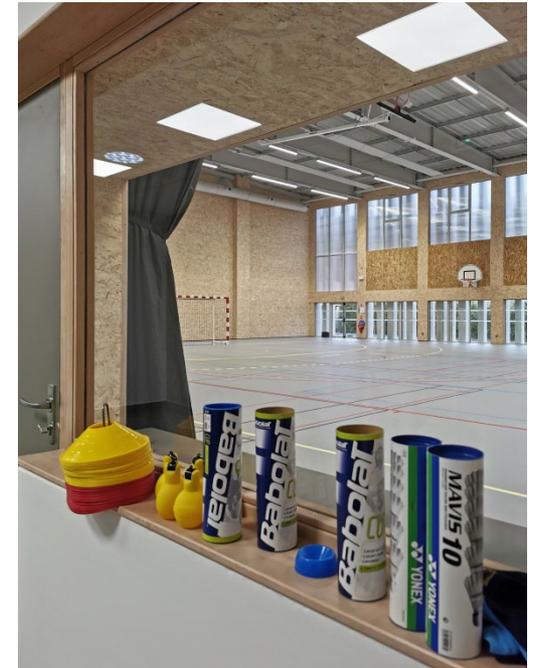
A suivre en fonctionnement

- Suivi température grande salle sur période hivernale et période estivale :
le constat du premier été (2021) est très positif quand à la bonne inertie du bâtiment, aucune surchauffe constatée dans la grande salle (sur-isolation liée à la préfabrication)
- Suivi des consommations
- Evolution de la toiture végétalisée et de son arrosage
- Fonctionnement des ouvrants motorisés de la grande salle
- Confirmation de la qualité acoustique de la grande salle :
le premier constat d'usage est très positif quant à la réverbération acoustique dans la grande salle
