Commission d'évaluation : Réalisation du 30/03/2023

# Oxigen Art'Chipel (13)

**Maître d'Ouvrage**

**OXO Architectes**

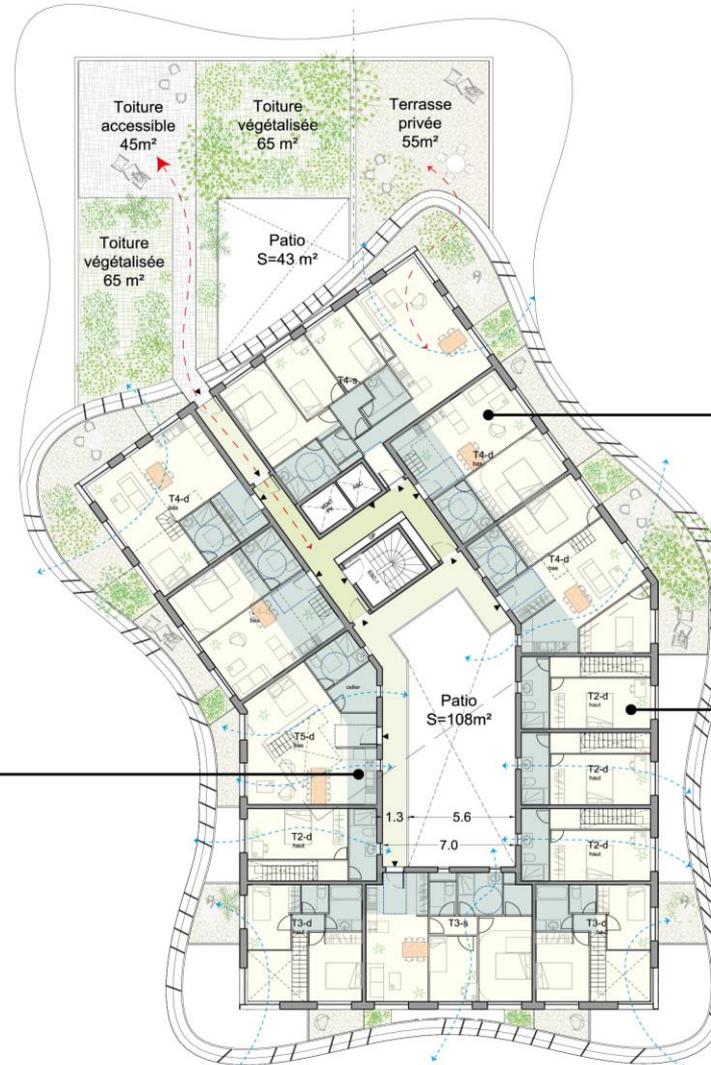
# Plan de niveaux

### DES PATIOS COMME CIRCULATIONS

Des circulations ventilées et éclairées naturellement

44% double orientation

36% traversants

20% mono-orientés

44% de duplex

pièces d'eau  
à l'intérieur

ventilés et éclairés sur le patio

toutes les  
pièces principales  
à l'extérieur

ouvertes aux balcons et au paysage

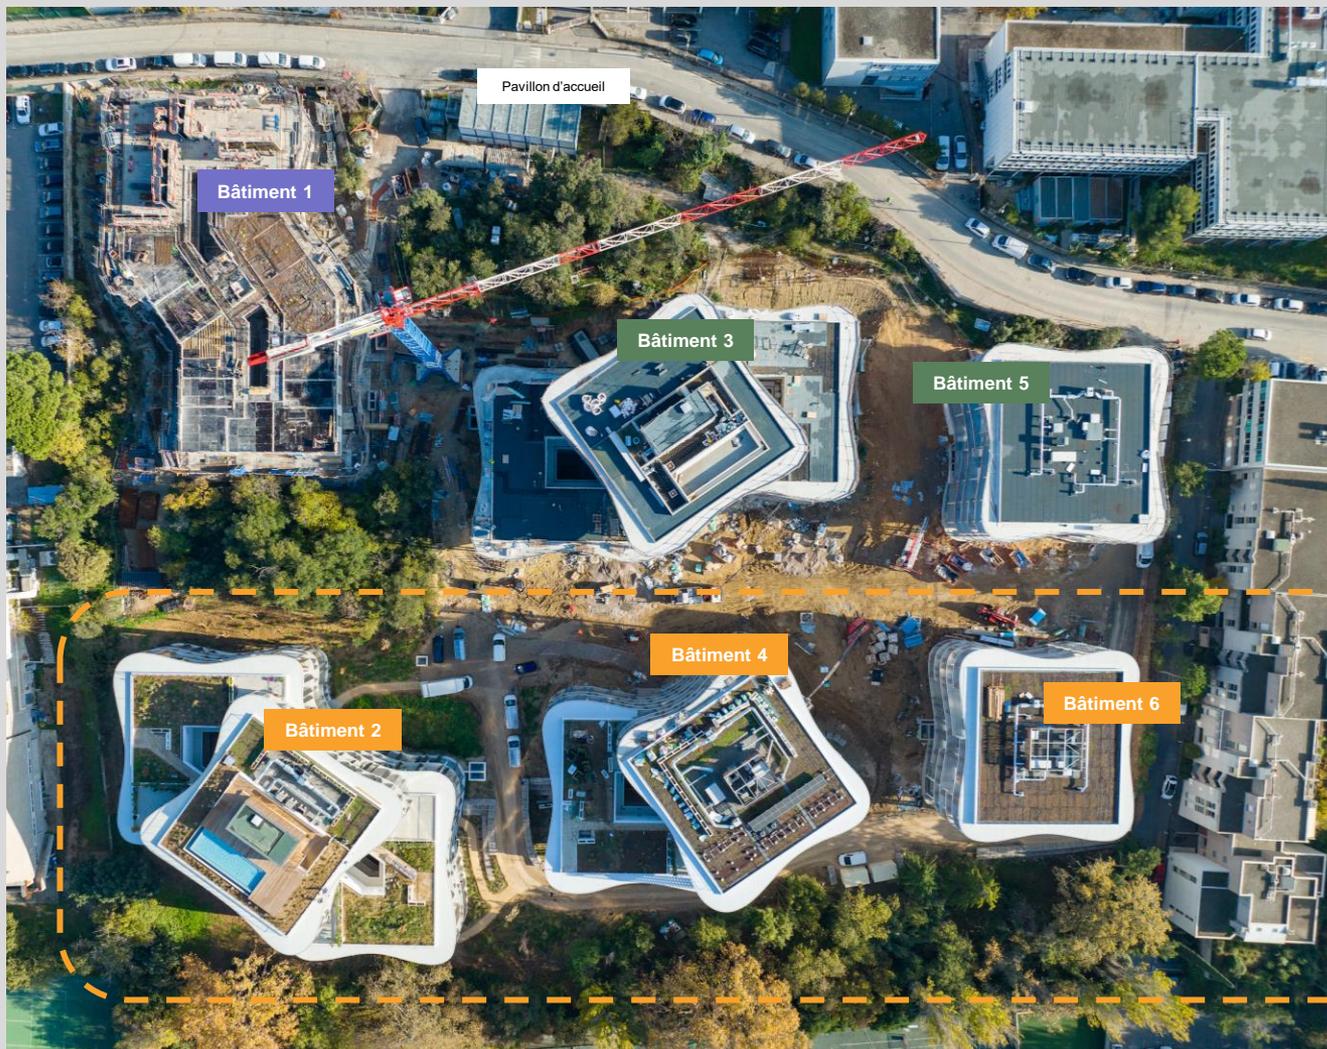
# Phasage du chantier

## Phase 3

>Bat. 1 : sept. 2024

## Phase 2

>Bat. 5 : Mai 2023

>Bat. 3 : Sept 2023

## Phase 1

>Bat. 2 : Sept 2022

>Bat. 4 : Déc 2022

>Bat. 6 : Mars 2023

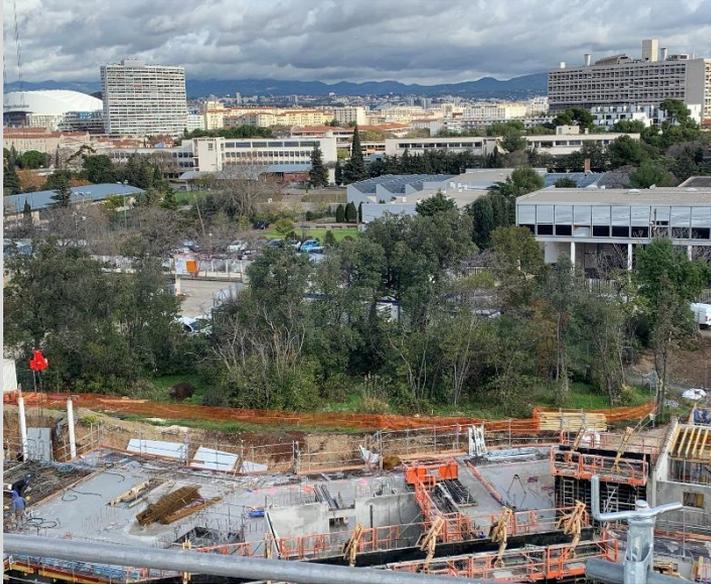
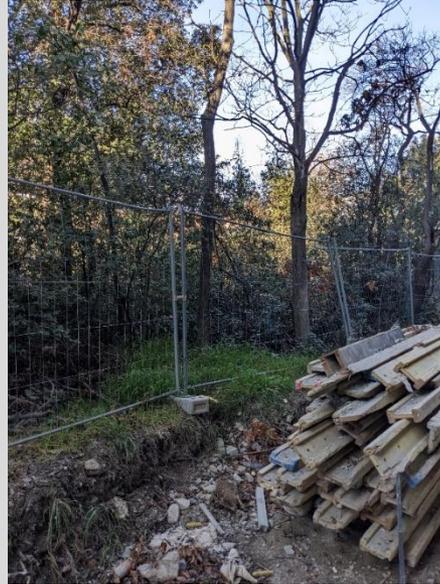
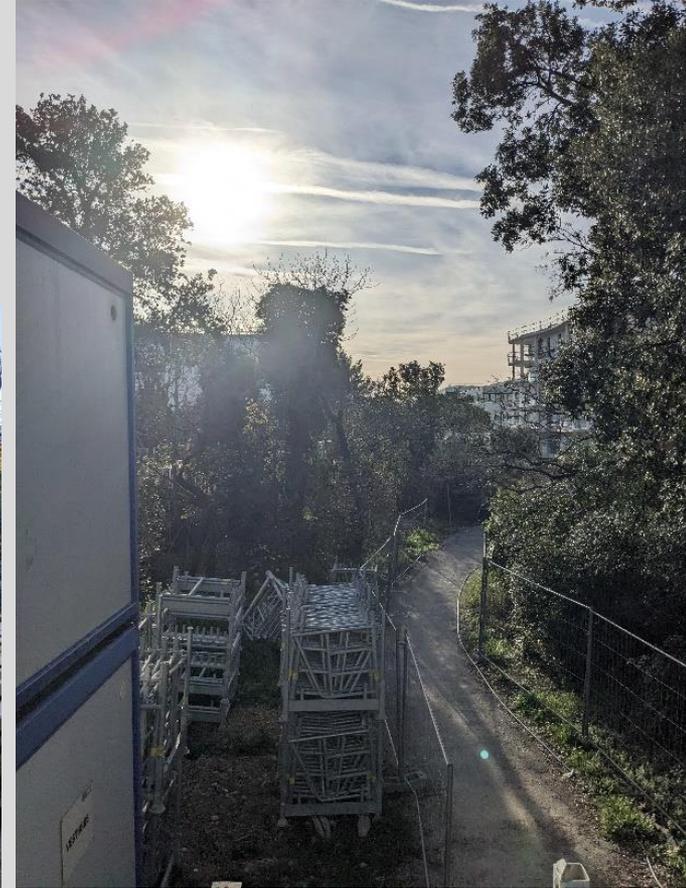
- Protection de la végétation à conserver
  - Prescriptions et zonage dans les CCTP
  - Délimitation de zones sanctuarisées
  - Mise en place de barrières

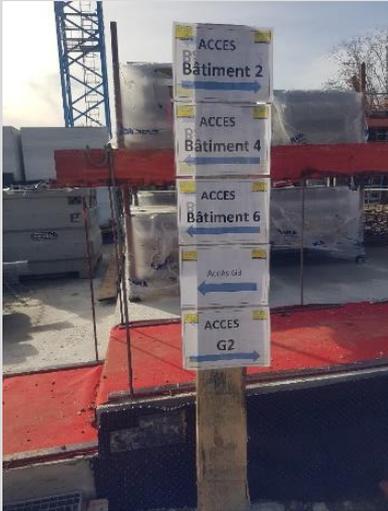
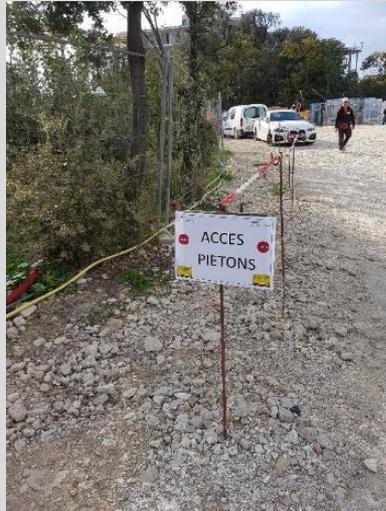
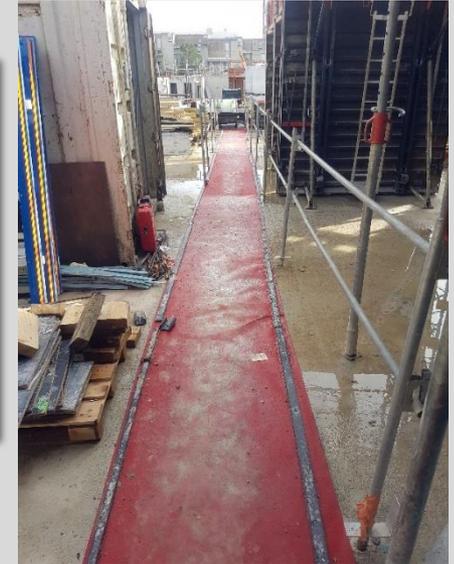
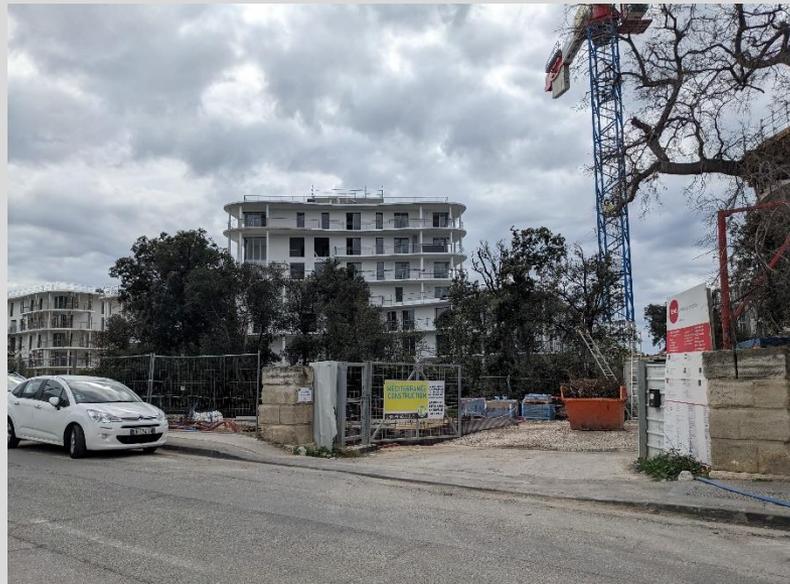
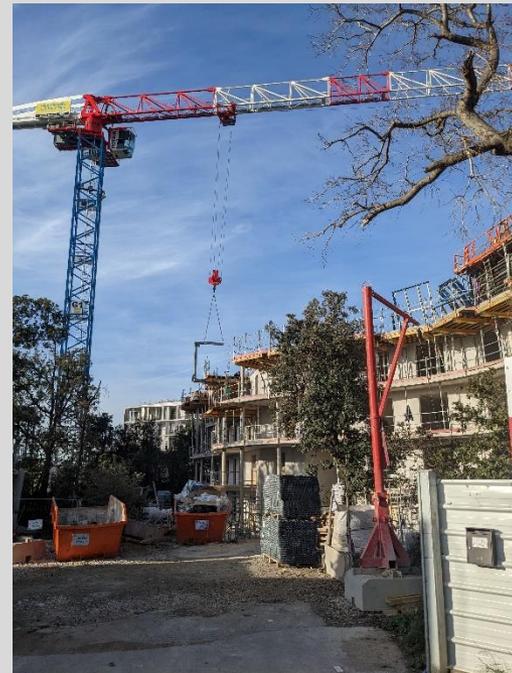
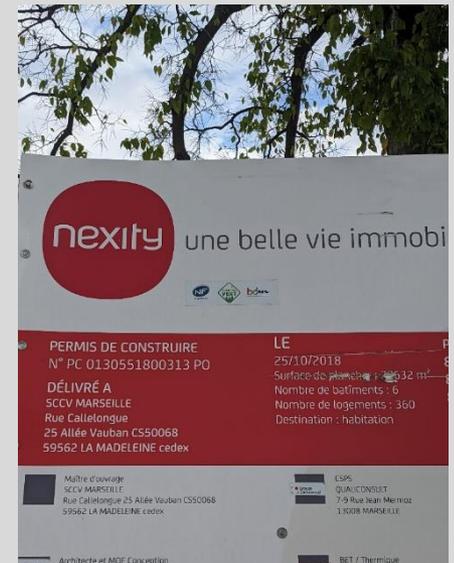
# Le Chantier/ La Construction

- Accès chantier
- Délimitation, Signalisation
- Communication, boîte aux lettres

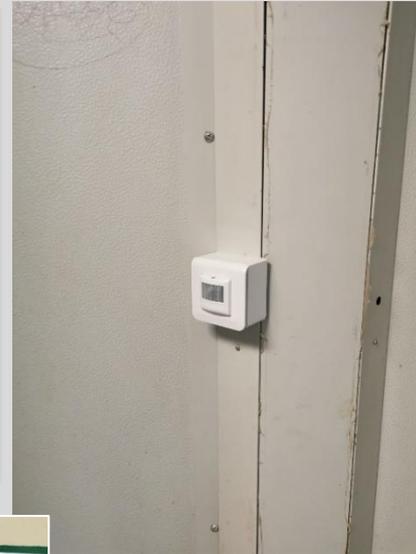
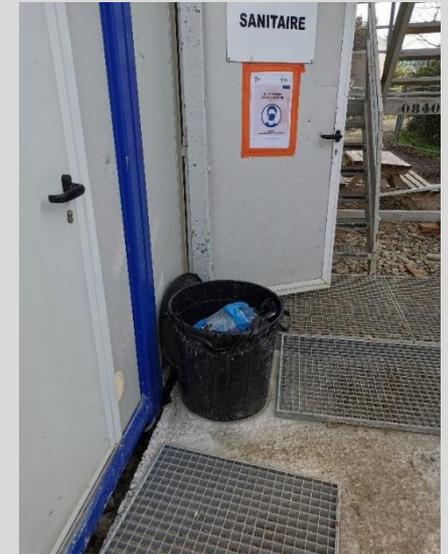
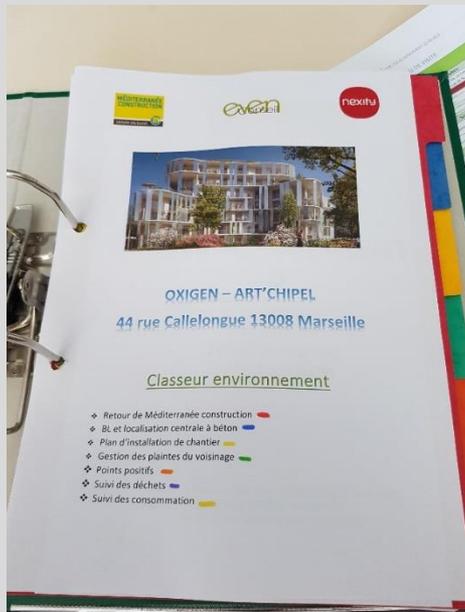
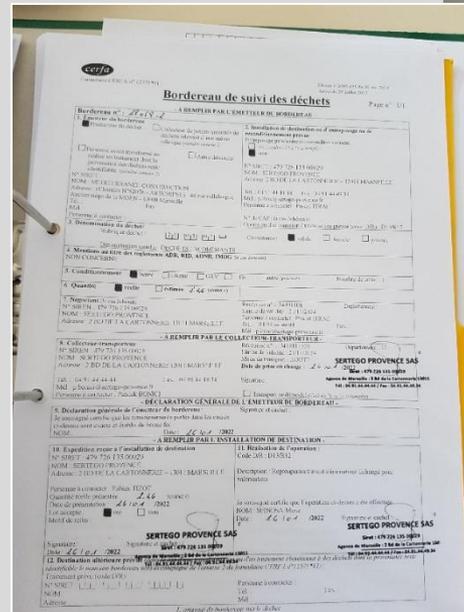
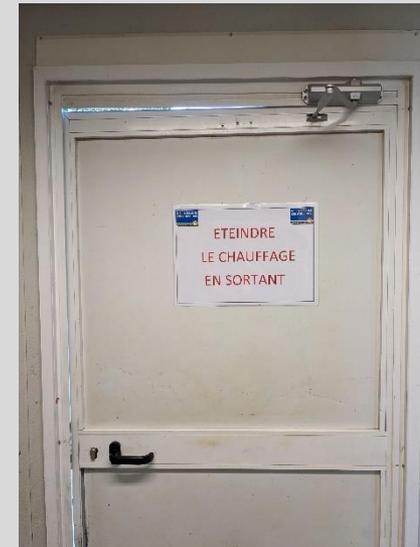
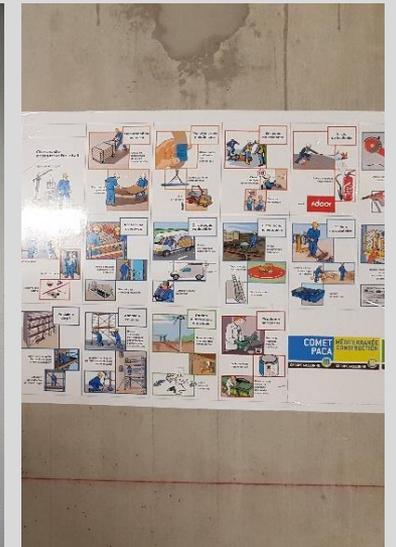
# Le Chantier/ La Construction

- Suivi environnemental :
  - Classeur environnemental sur site tenu quotidiennement
- Equipement des bases vie :
  - détecteur de présence, poubelles, affiches de sensibilisation...
- ¼ Sécurité avec enjeux enviro.

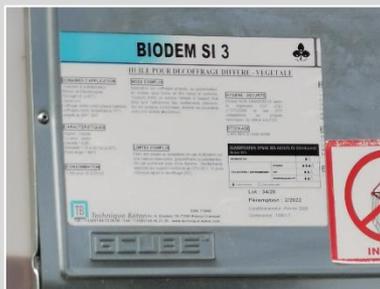
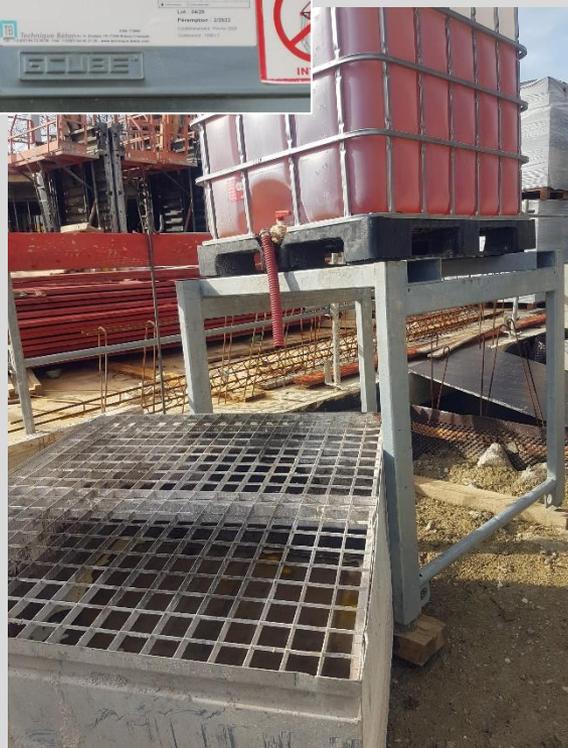
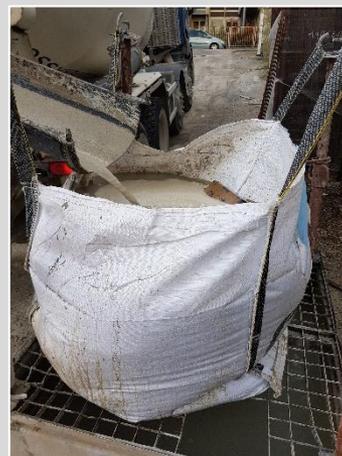
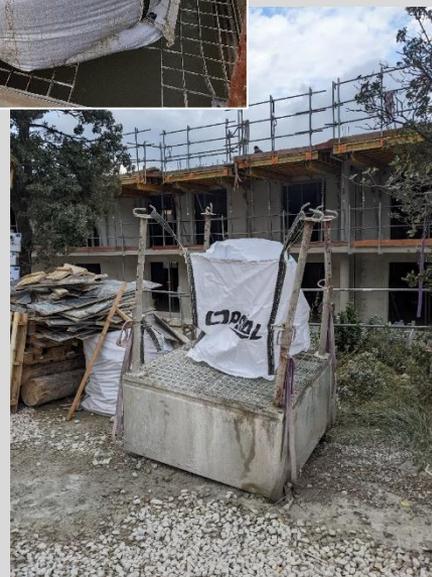
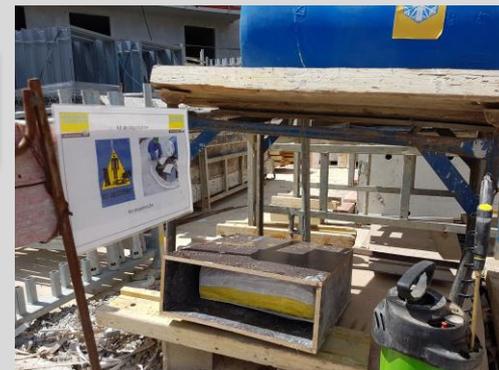
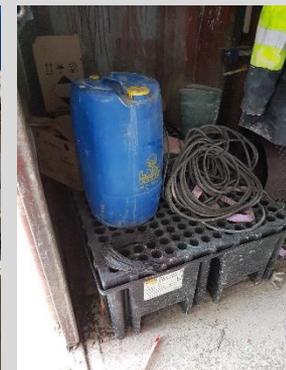
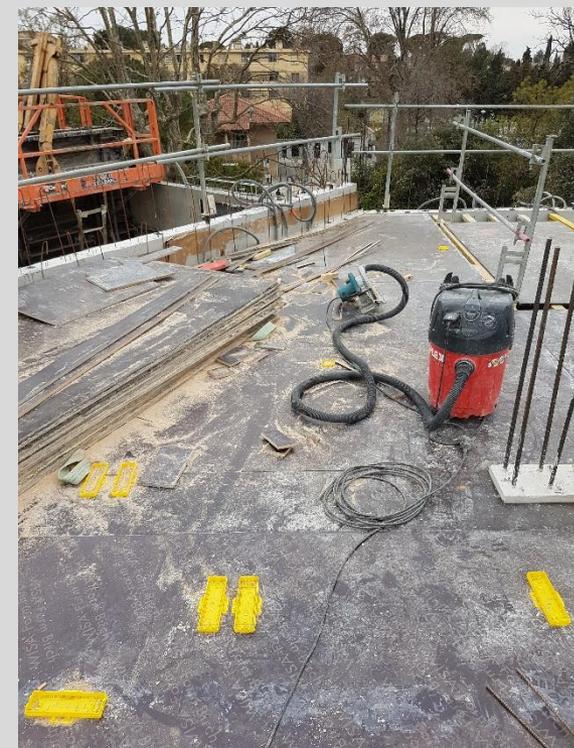
# Le Chantier/ La Construction

- Gestion des pollutions

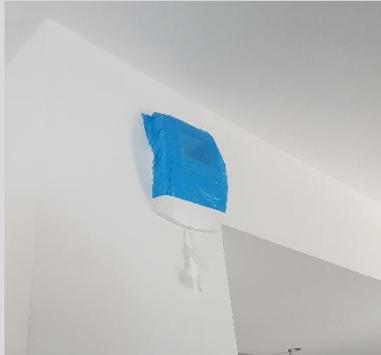
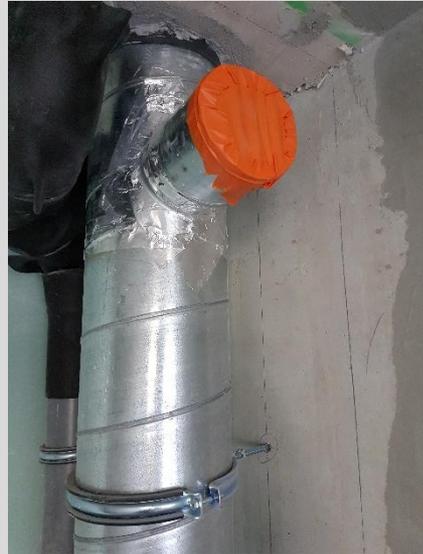
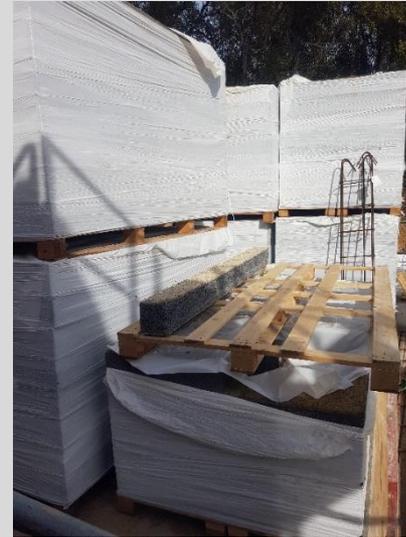
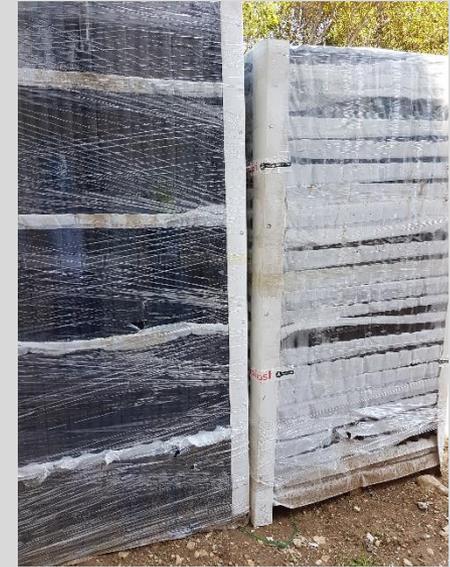
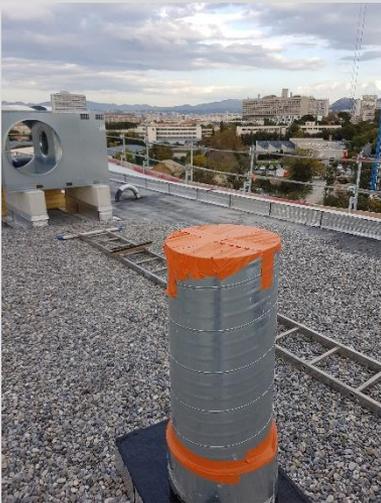
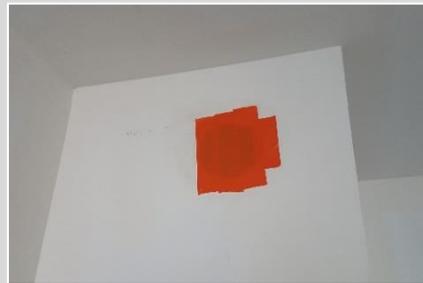
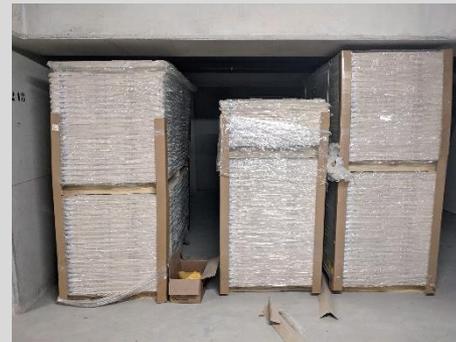
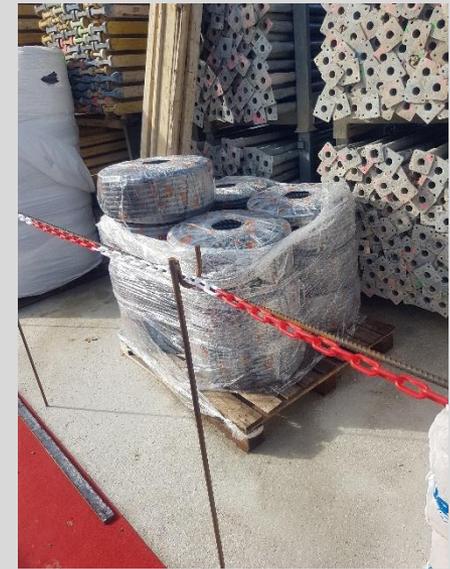
# Le Chantier / La Construction

- Protection des matériaux et des bouches de ventilation

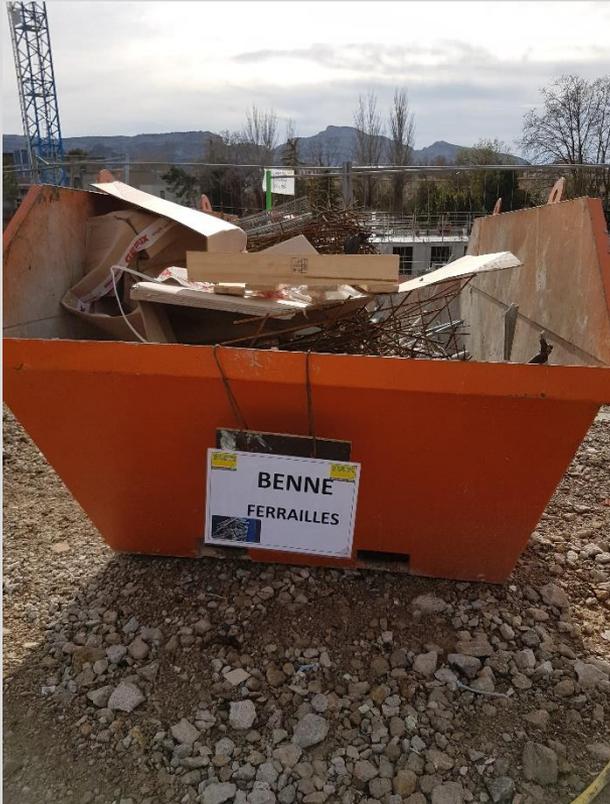
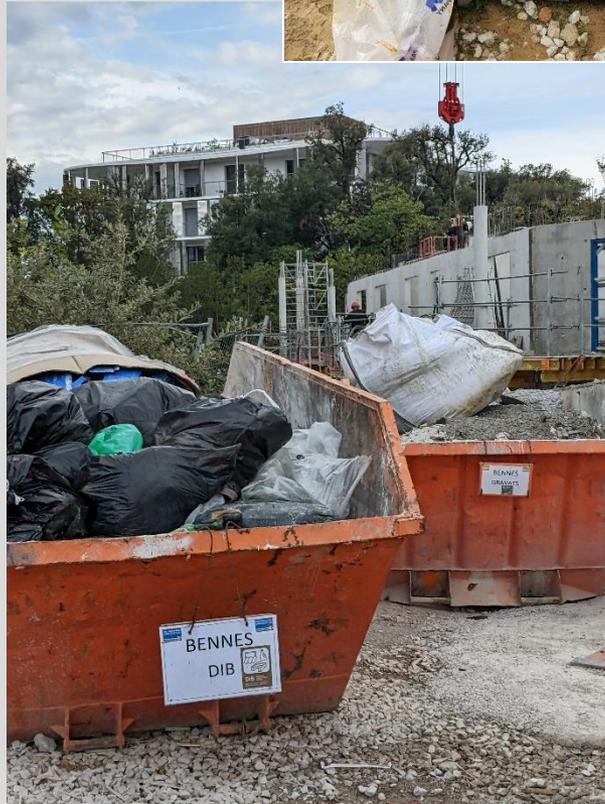
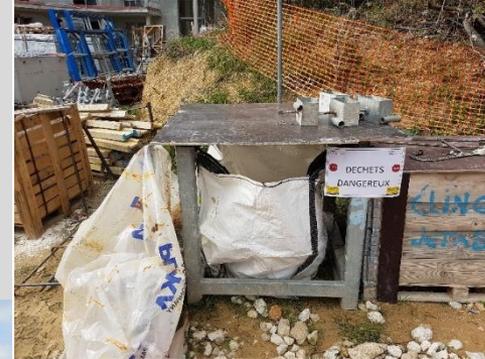
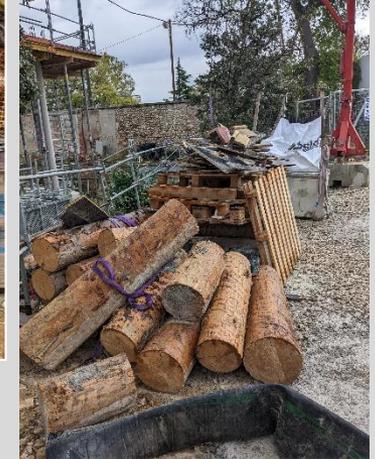
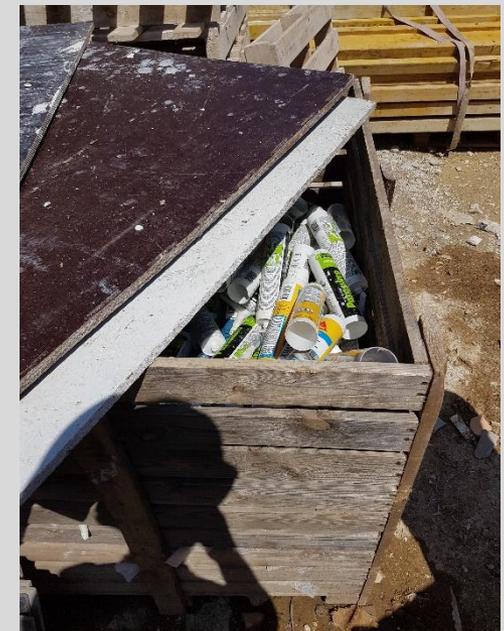
# Déchets de construction

- Tri sur site et identification des bennes

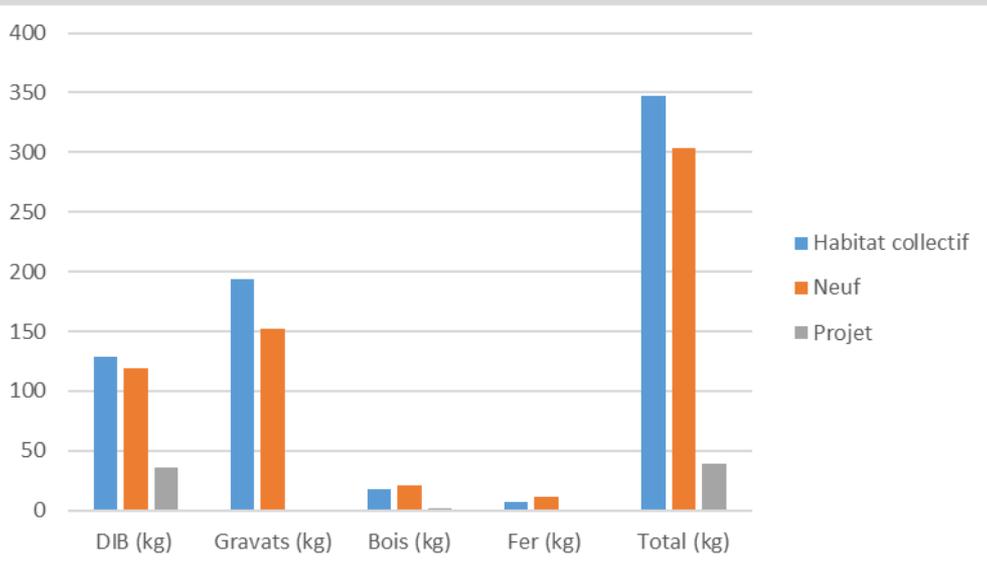
Déchets triés et valorisés auprès de filières de recyclage locales :

- Déconstruction : FB Recyclage à Carry-le-Rouet (13) + réutilisation / concassage de 2000 m<sup>3</sup> pour le fond de forme
- Construction : Sertego à Marseille (13)
  - Total de 78,61% de valorisation déchets
  - Ratio déchets : 39 kg / m<sup>2</sup> SDP - *premier chiffrage à mettre à jour à la fin du projet*

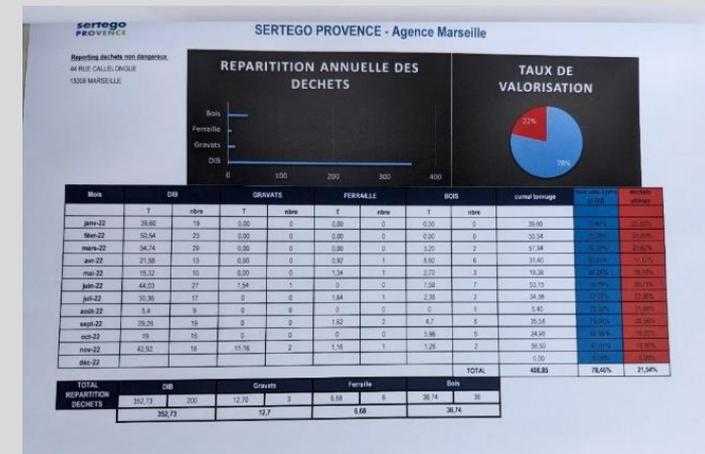
Analyse comparative d'après les données d'EnvirobotBDM sur les typologies Habitat collectif et Neuf

Janvier 2021 à Janvier 2023 : Données à interpréter avec précaution, chantier en cours, données non définitives

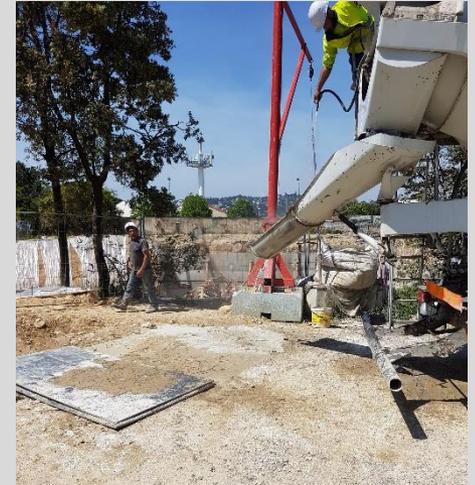
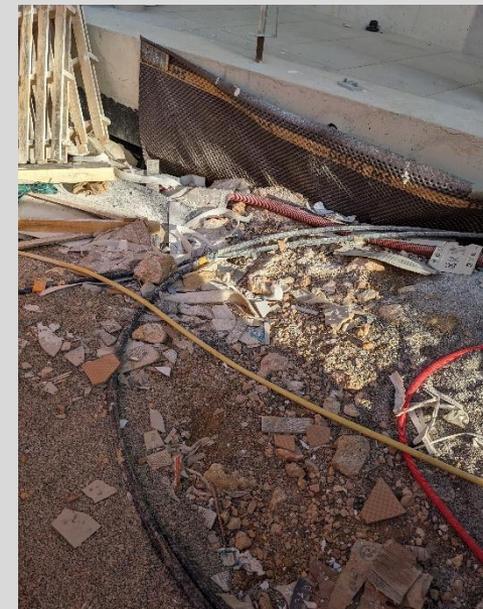
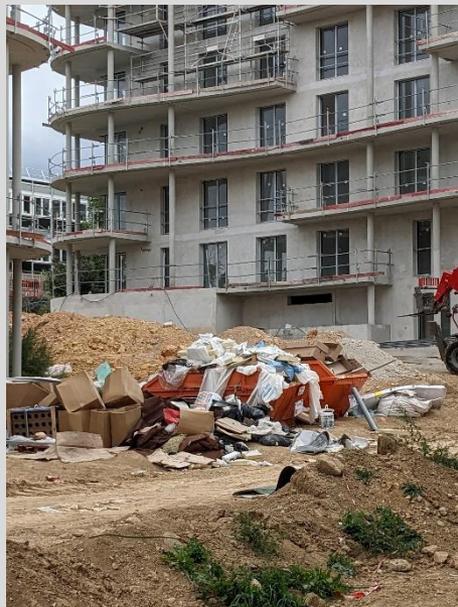
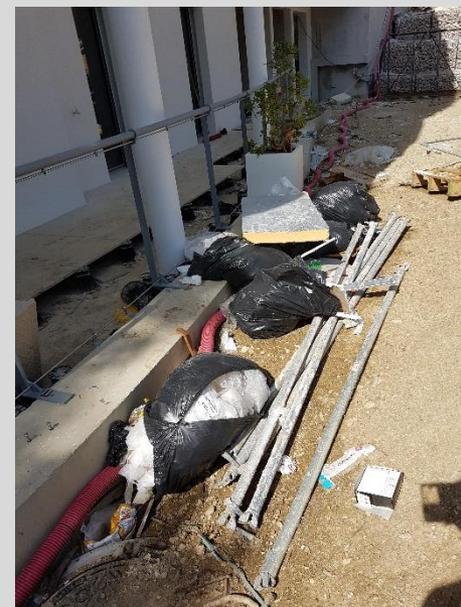
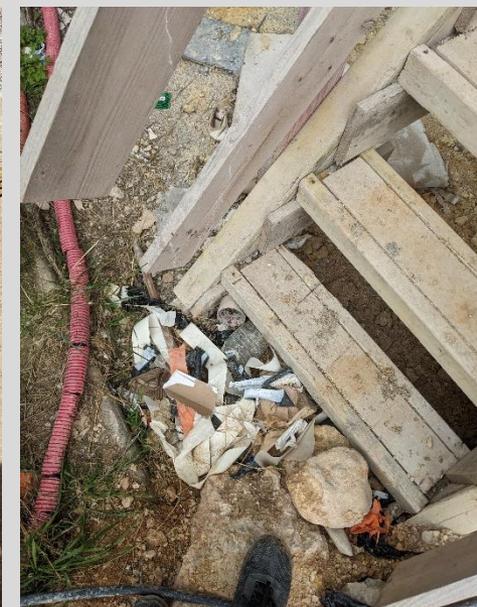
- Difficultés rencontrées sur la gestion des déchets sur chantier
  - Manque implication de quelques entreprises
  - Renouvellement des équipes
  - Emplacement des bennes / espace limité

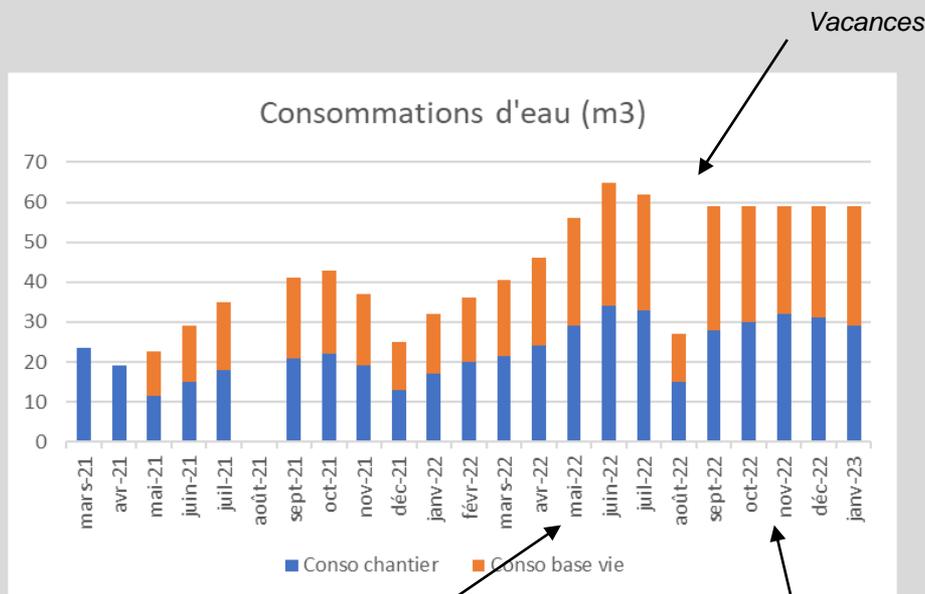
- Suivi des consommations d'eau
  - Base vie
  - Chantier

Saison estivale  
Plus de travailleurs sur chantier  
Présence du carreleur

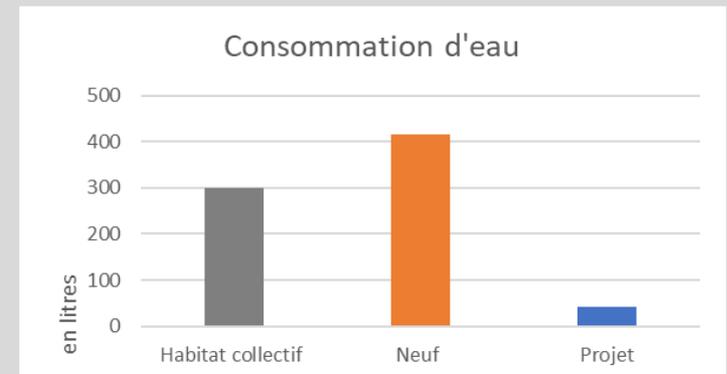
Analyse comparative d'après les données d'EnvirobotBDM sur les typologies Habitat collectif et Neuf

Mars 2021 à Janvier 2023  
Données à interpréter avec précaution,  
chantier en cours, données non définitives

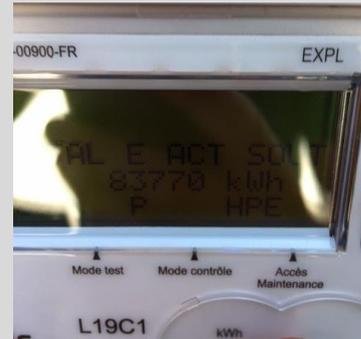
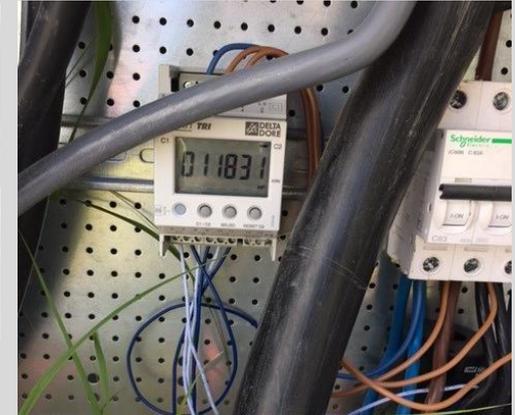
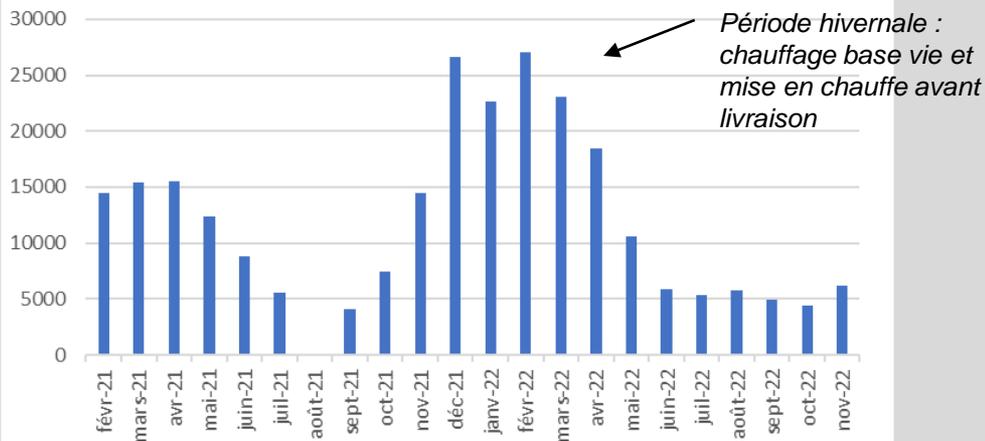
- Suivi des consommations d'électricité
  - Base vie
  - Chantier

Consommations d'électricité (en kWh)

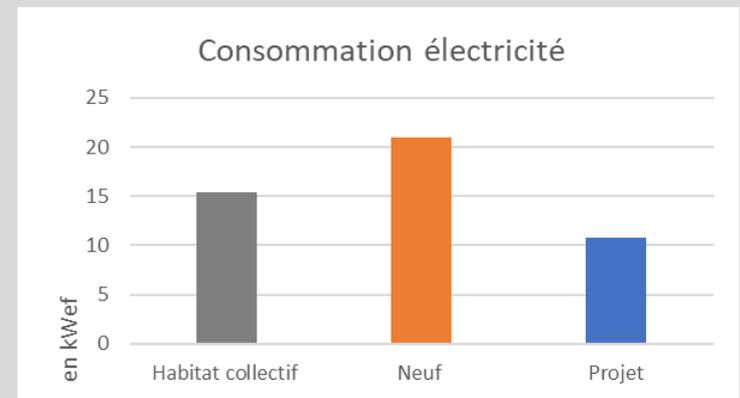
Analyse comparative d'après les données d'EnvirobatBDM sur les typologies Habitat collectif et Neuf

Mars 2021 à Novembre 2022  
Données à interpréter avec précaution,  
chantier en cours, données non définitives

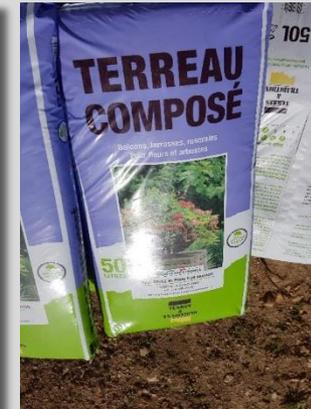
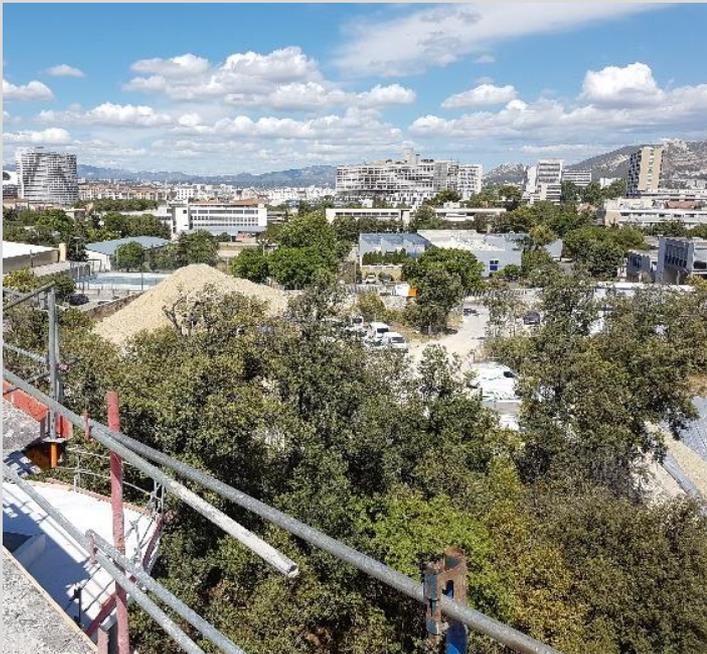
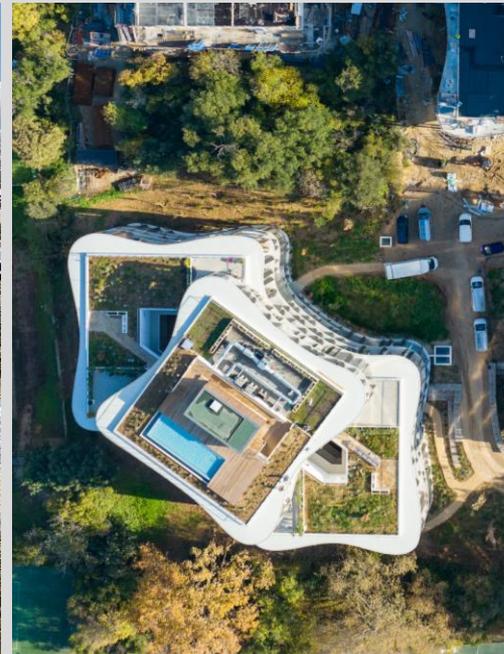
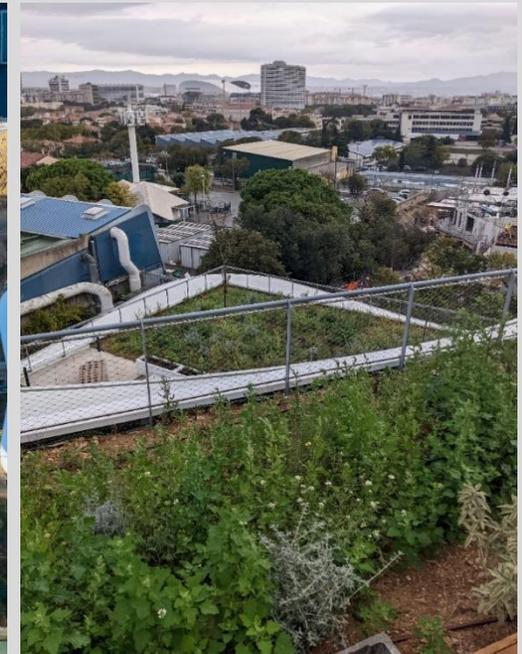
- 57 % de pleine terre (+ de 10 000 m<sup>2</sup>)
- 62 % d'espaces végétalisés
- Terreau issu de filières régionales (84)
- Géré par le syndic
- Seuls les nouveaux espaces plantés seront alimentés en eau en goutte à goutte

*Terrasses, patios et abords des bâtiments plantés au fur et à mesure des livraisons*

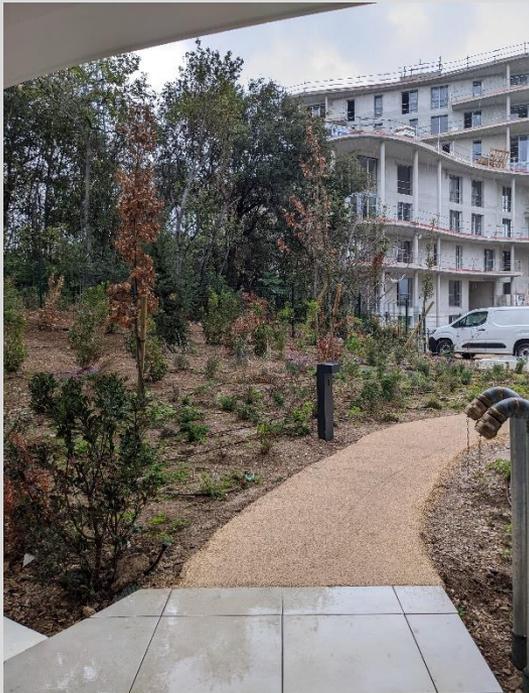
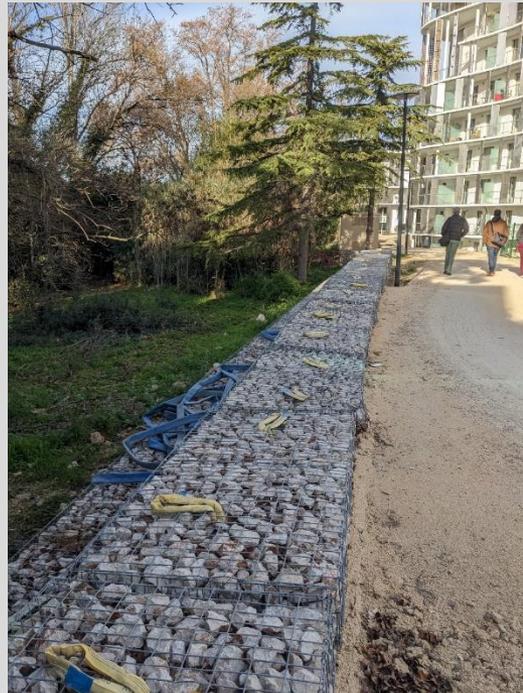
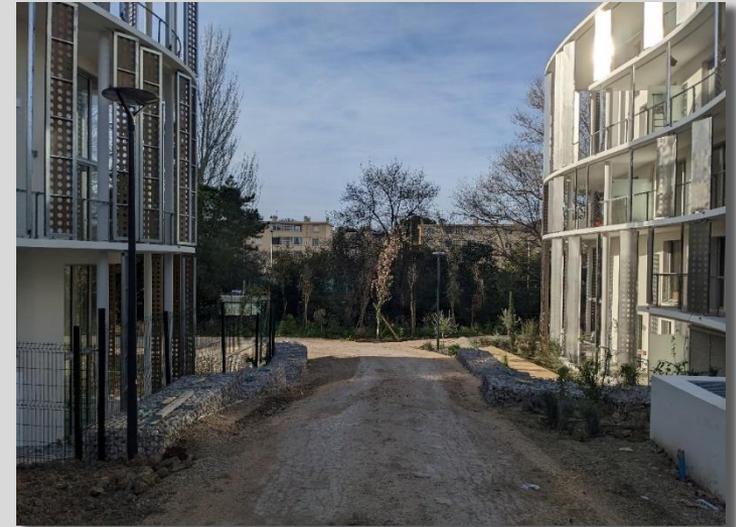
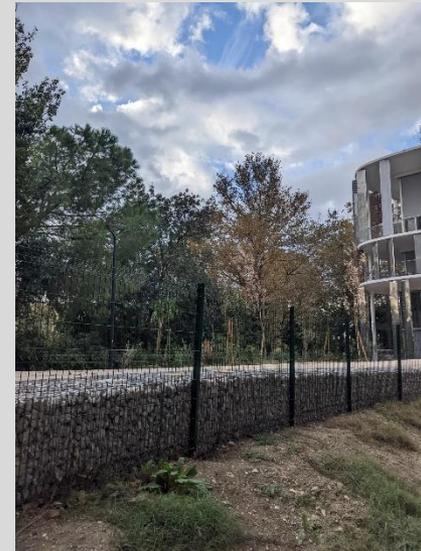
- Circulations extérieures perméables
- Gabion en bordure de projet et bâtiments

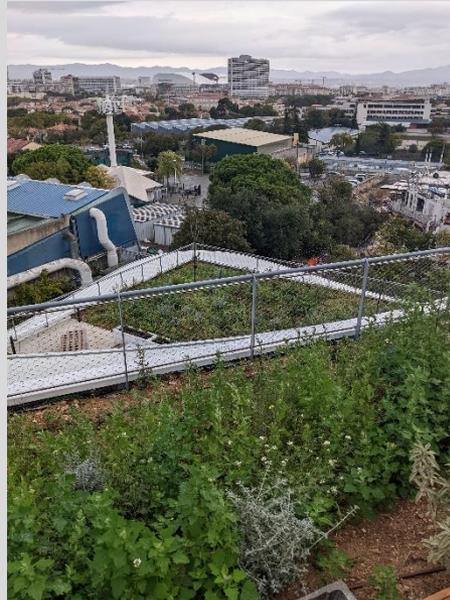
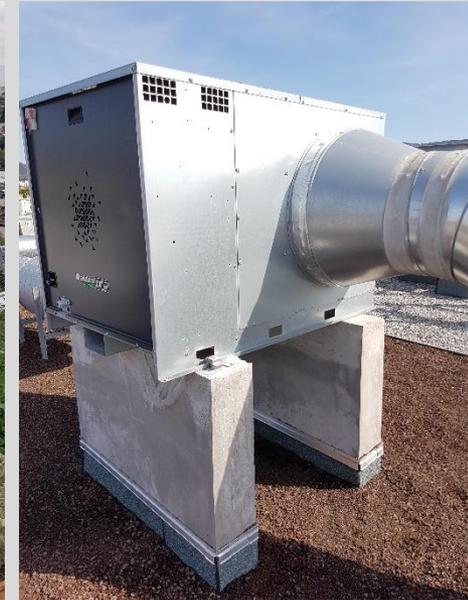
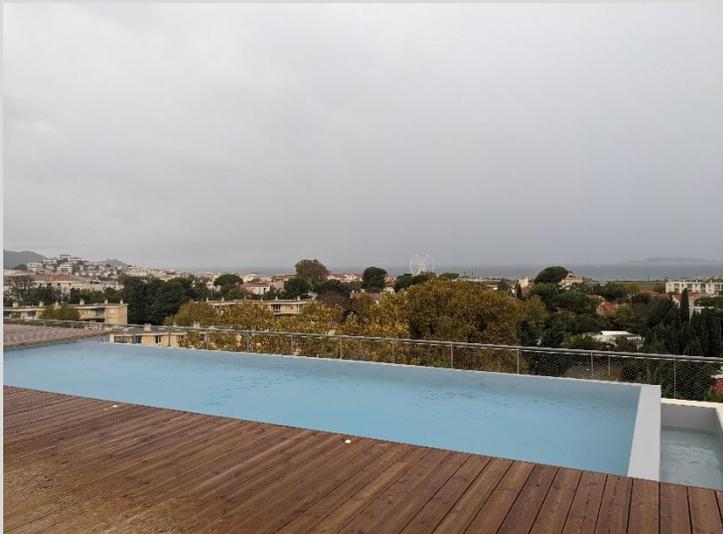
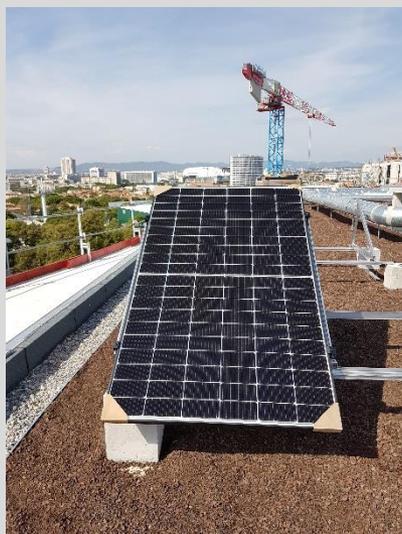
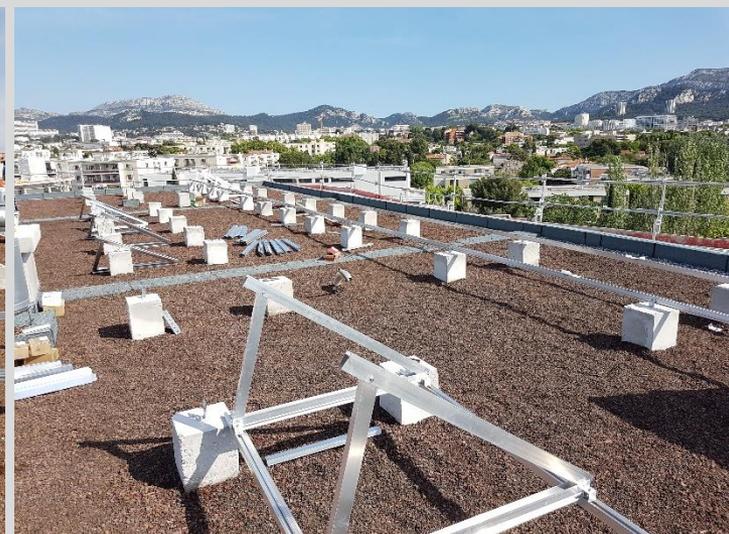
# Les toitures

- Systèmes sur toutes les toitures
- Végétalisation
- Panneaux photovoltaïques (bâtiment 4 et 1)
- Piscines (bâtiment 2 et 3)

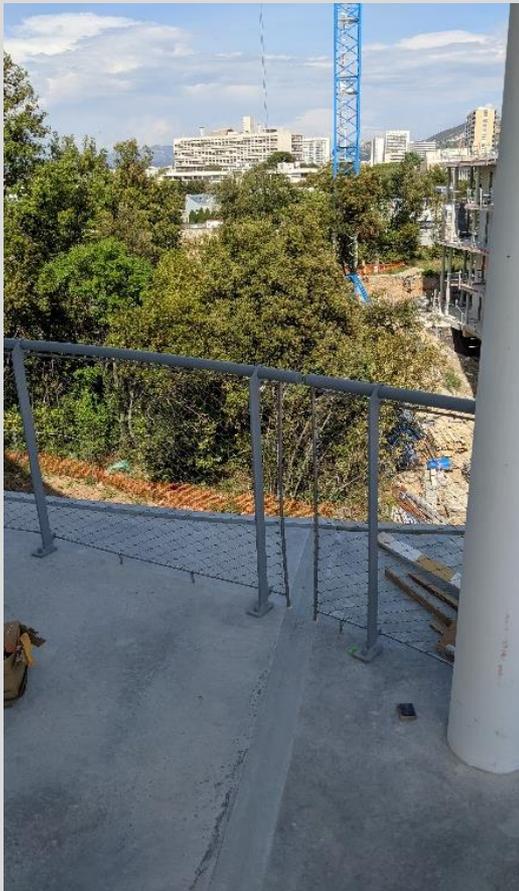
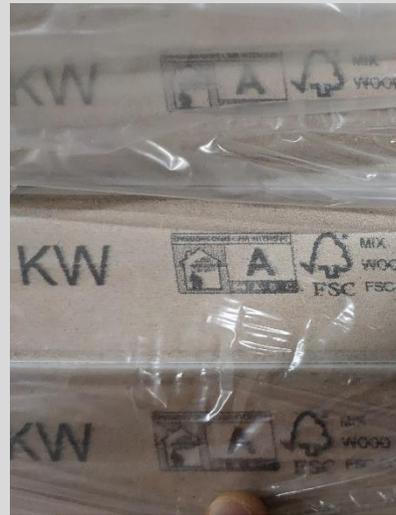
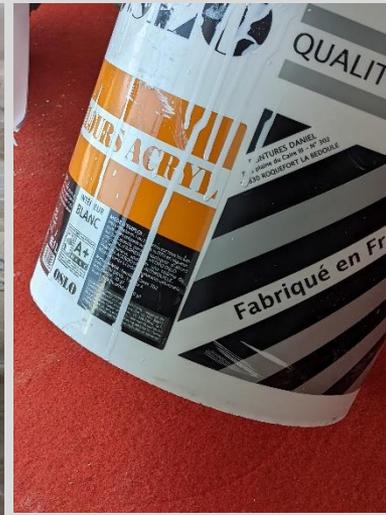
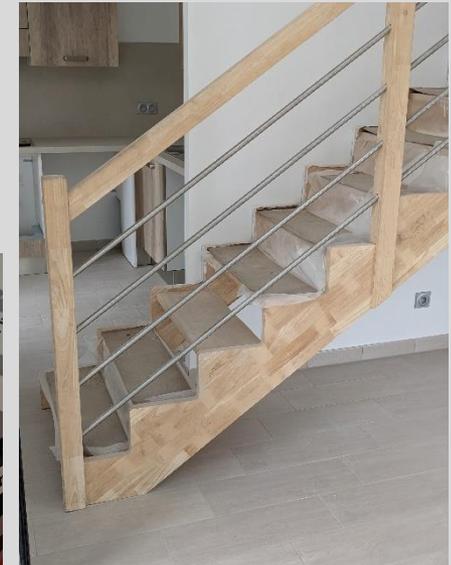
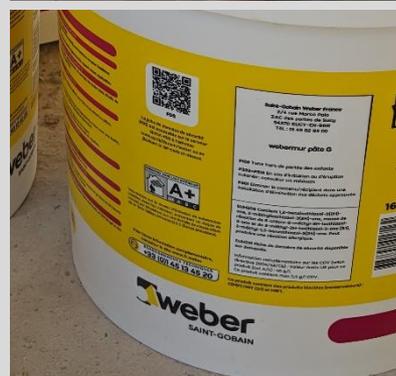
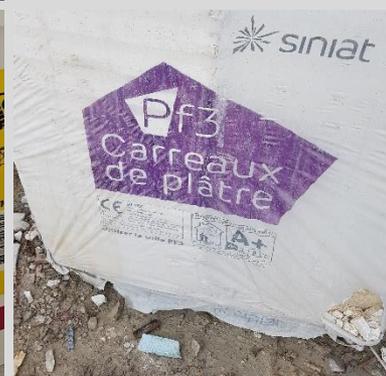
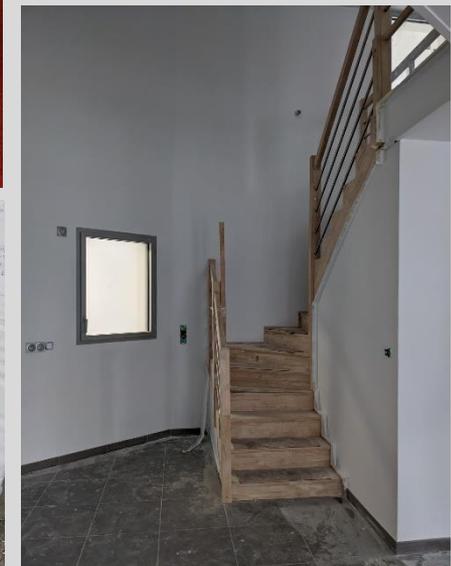
# Matériaux

- Escaliers en bois
- Matériaux intérieurs A+, Ecolabel, NF
- Balcons béton brut
