Commission d'évaluation : Réalisation du 30/03/2023

# Oxigen Art'Chipel (13)

**Maître d'Ouvrage**

**OXO Architectes**

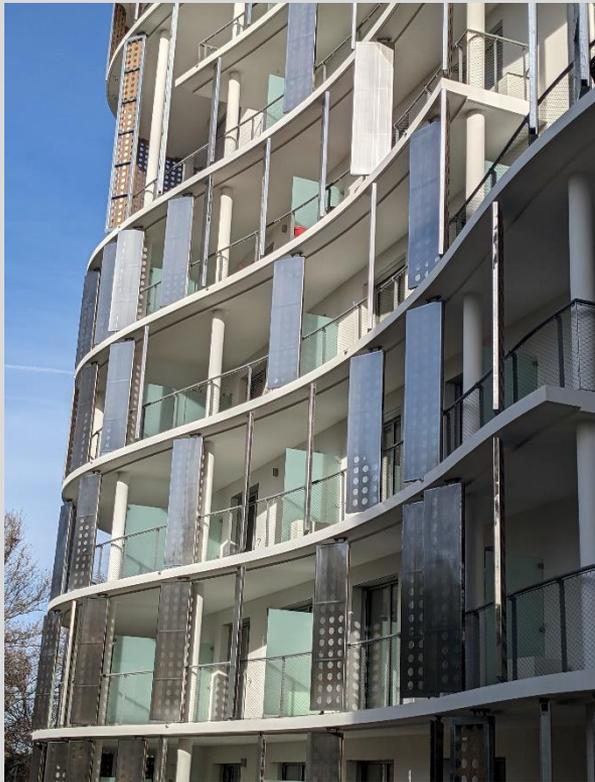
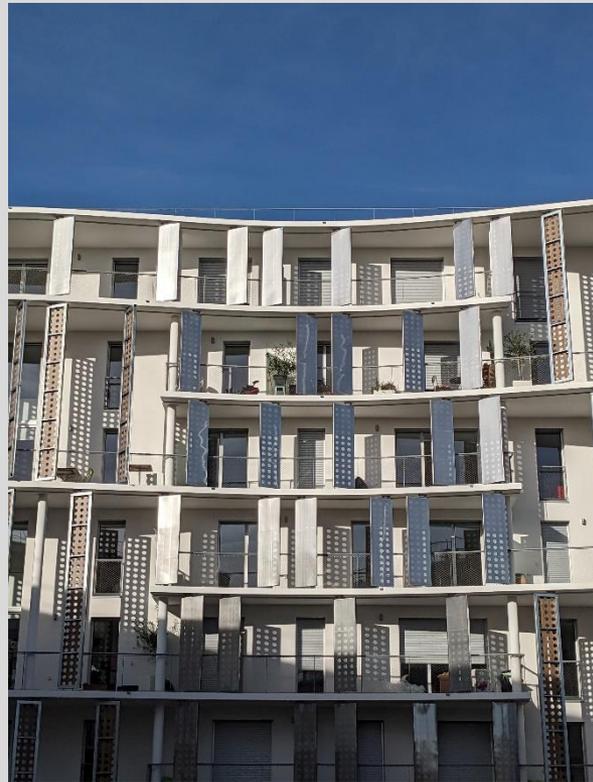
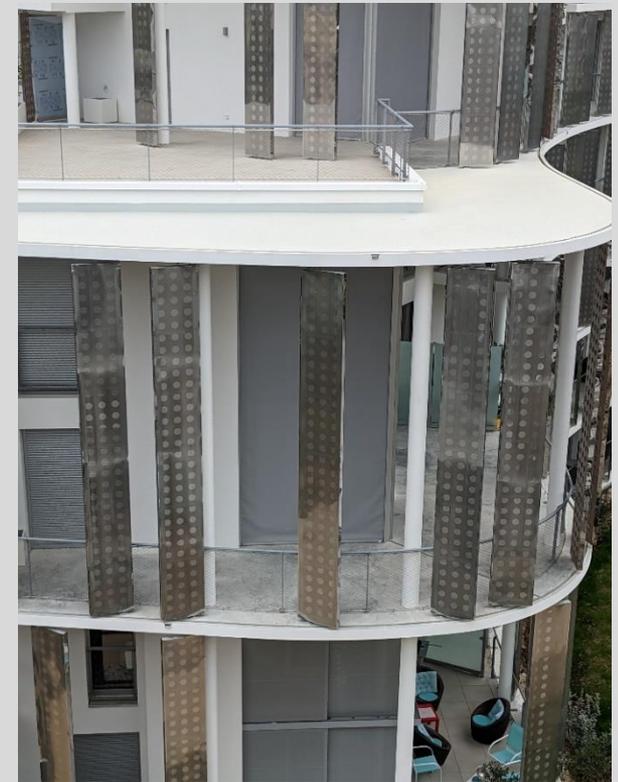
# Occultation des ouvertures

- Brise-soleil fixes
- Volets roulants
- Stores extérieurs en tissus

*Les STD durant les études de conception, ont permis d'optimiser l'orientation des brise-soleils*

Brise-soleils adaptés à l'orientation des bâtiments, aux vis-à-vis (justifie leur présence en façades Nord), point de vue depuis l'intérieur

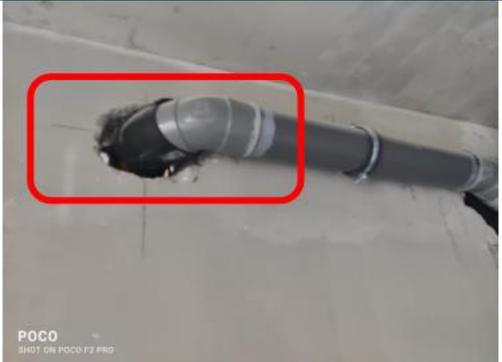
Extrait du rapport  
de visite août 2021  
par Qualiconsult

LOT CVC - PLOMBERIE	
CONSTATATIONS	OBSERVATIONS
<p>Localisation : Logement 2013</p> <p>Attention aux colmatages autour des réseaux PVC traversant. (chute eau)</p>

- Tests réalisés un peu tardivement car retard sur la pose des menuiseries extérieures
- Résultats mauvais sur le bâtiment 2

- Sensibilisation pour les entreprises sur les objectifs de tous les bâtiments
- Amélioration des résultats
- Suivi par Qualiconsult par la réalisation de visites de chantier pour vérifié la conformité durant le chantier (étanchéité et acoustique)

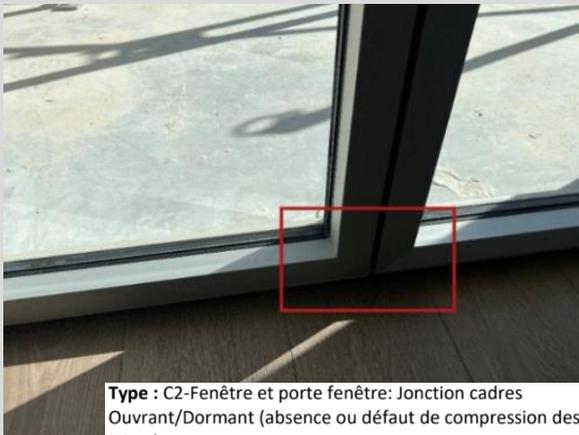
## Exemples d'infiltrations relevées sur la bâtiment 2 :

**Type** : C2-Fenêtre et porte fenêtre: Jonction cadres Ouvrant/Dormant (absence ou défaut de compression des joints)

**Quantification** : Faible

Fuite constatée en partie basse de la porte vitrée - séjour

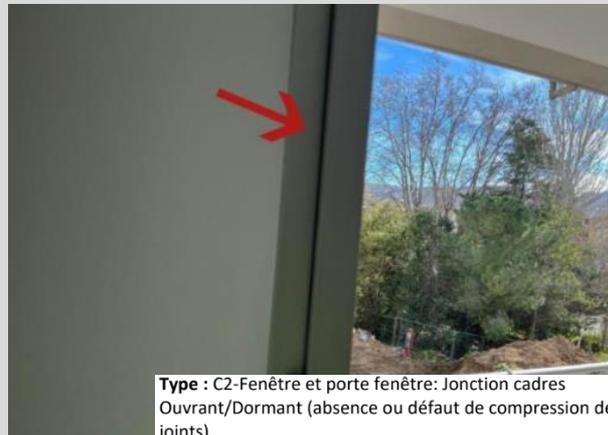
**Type** : C2-Fenêtre et porte fenêtre: Jonction cadres Ouvrant/Dormant (absence ou défaut de compression des joints)

**Quantification** : Faible

Fuite constatée au niveau de la jonction ouvrant/dormant - chambre

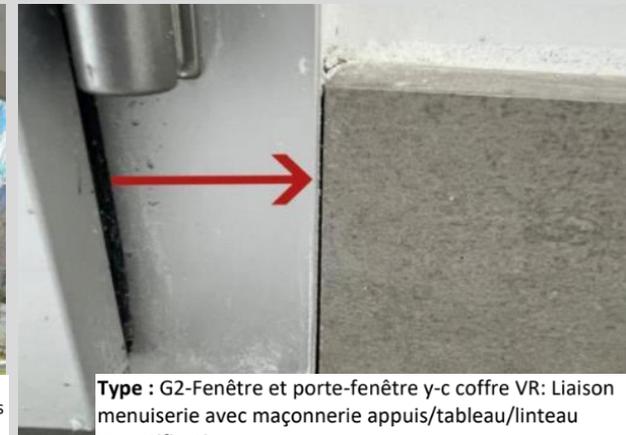
**Type** : G2-Fenêtre et porte-fenêtre y-c coffre VR: Liaison menuiserie avec maçonnerie appuis/tableau/linteau

**Quantification** : Moyenne

Fuite constatée au niveau de la jonction menuiseries/plinthes - séjour
