huitetdemi  
architectes associés

## DIAGNOSTIC ARCHITECTURAL, PATRIMONIAL & SANITAIRE

### IMMEUBLE THUBANEAU

**ETAT DES LIEUX  
& DIAGNOSTICS et METHODOLOGIES**

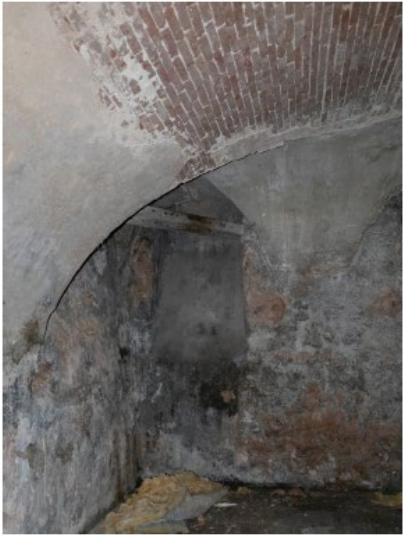
Voûte cave nord

Les caves de l'édifice sont recouvertes en partie sud de voûtains en briques, et au nord de voûtes en berceau en briques.

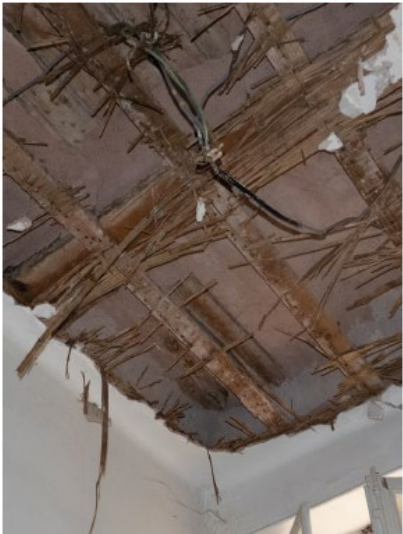
Sous-face plancher R+2

Au travers des lacunes présentes dans les plafonds, on peut observer que les planchers de l'édifice sont composés de poutres en bois équarries, portées par les murs mitoyens en pierre. Le reste du complexe semble être composé d'un enfustage bois, un mortier de chaux et de tomettes.

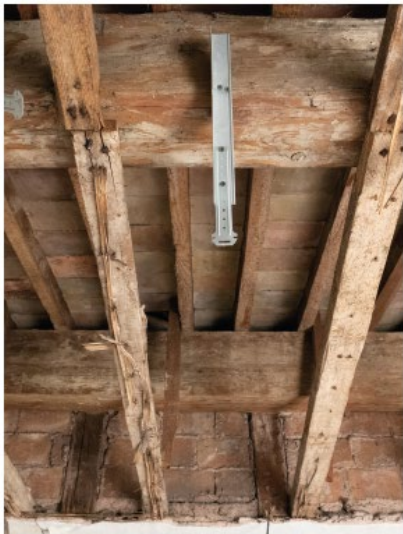
Sous-face toiture R+4

Les éléments de toitures de l'immeuble apparaissent être composés de pannes en bois équarries et de chevrons en bois supportant des mallons de couvert et une couverture en tuiles canal maçonnées.

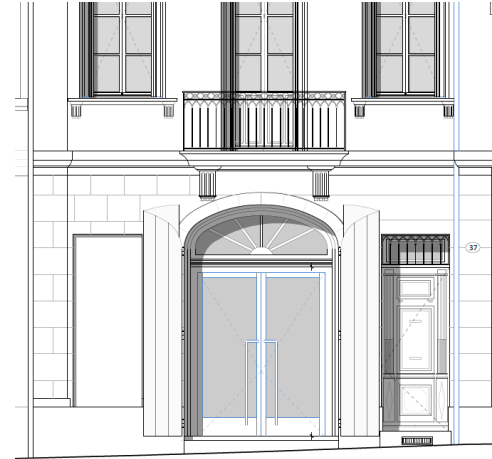
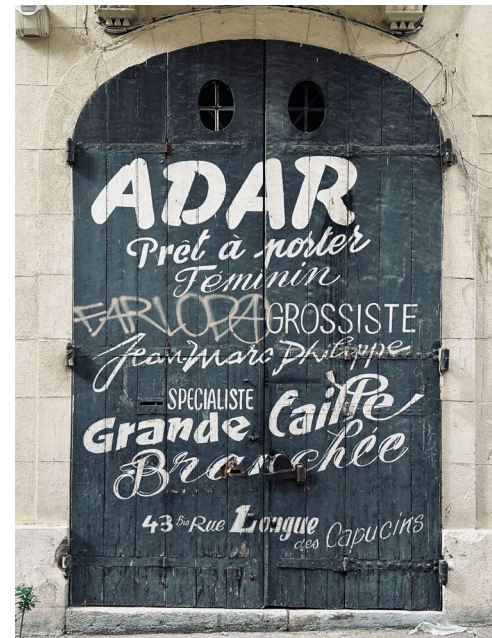
## > Restitution du local commercial en rdc

- livraison « brute » pour preneur prévue au marché
- mises au point avancées dans ce cas, car le Théâtre de l'Œuvre (mitoyen) intègre ce local dans son projet de rénovation
- Restauration des dispositifs de devantures, conservation des volets bois
- Un traitement CF spécifique vis-à-vis des logements et espaces résidentiels.
- La cour reste dédiée aux logements

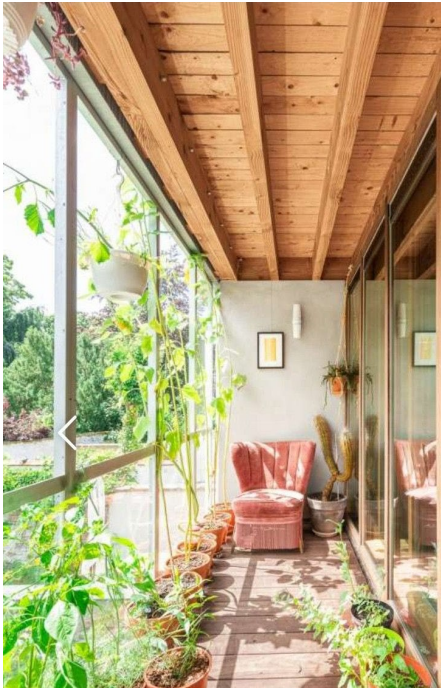
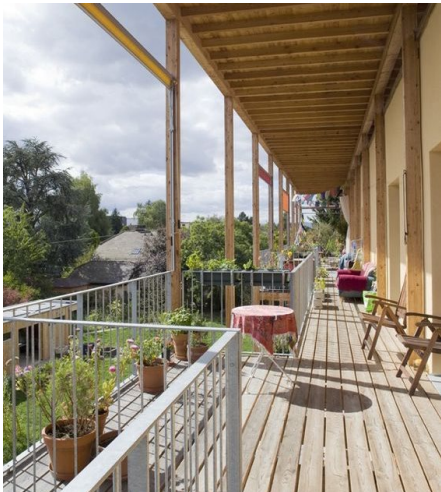
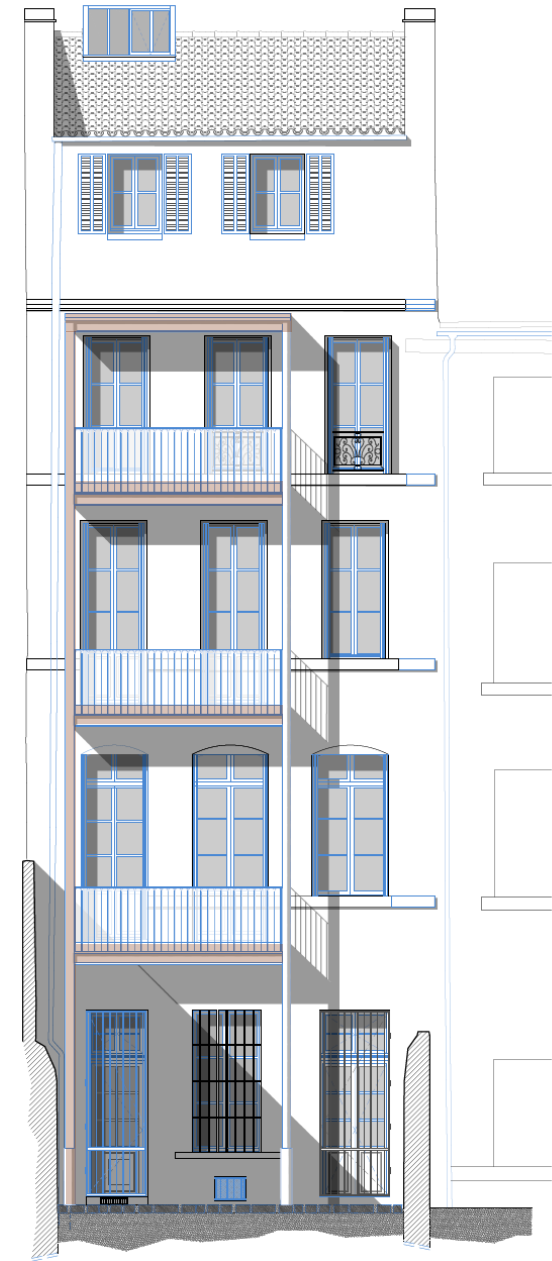
Quelle typologie : le balcon « loggia » vs le balcon filant ?

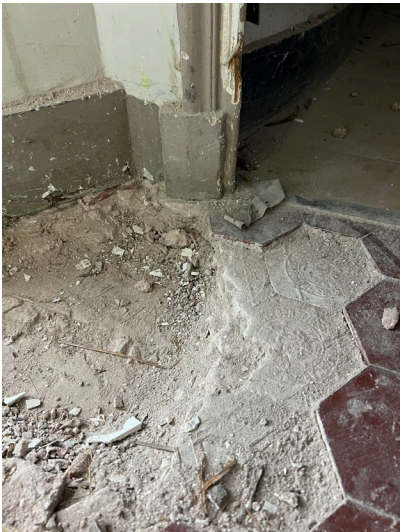
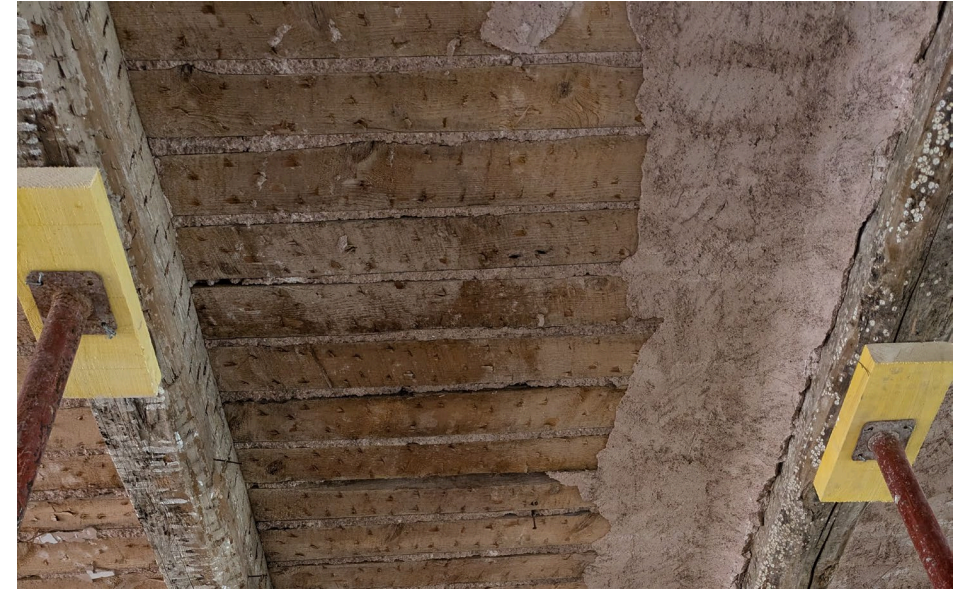
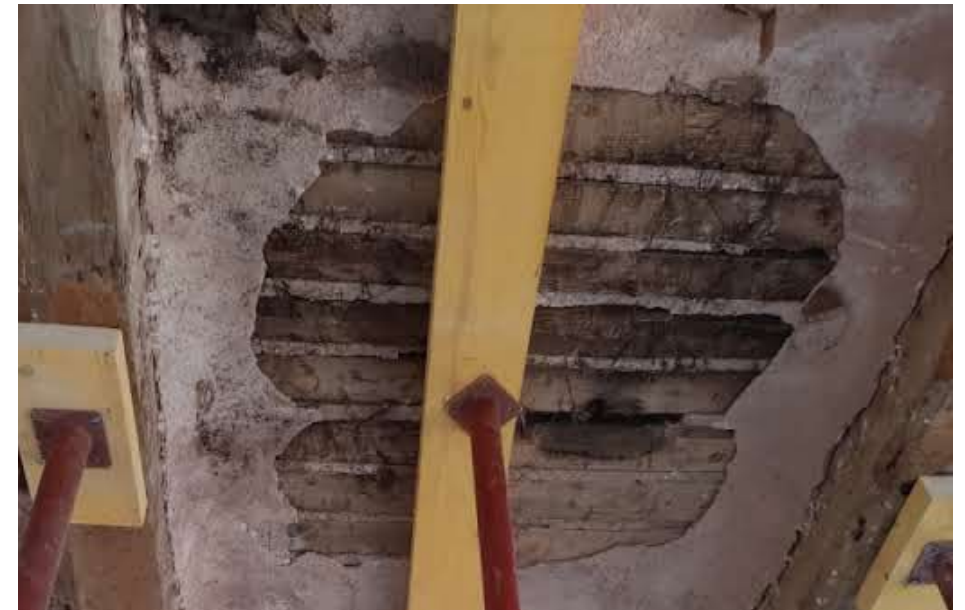
### ➤ Méthodologie

- Plans de repérage des zones à traiter
- Sécurisation et étaieiment provisoires complémentaires
- pour éviter le moisage systématique
- Dépose progressive afin d'éviter d'endommager les poutres porteuses (contrôle visuel des poutres porteuses)
- Préparation du support :
  - nettoyage des arases des poutres
  - vérification de l'alignement et du niveau des appuis remplacement ou réparation éventuelle de parties de bois dégradées sur les poutres.
- Mise en place du nouvel enfustage ep 40 mn

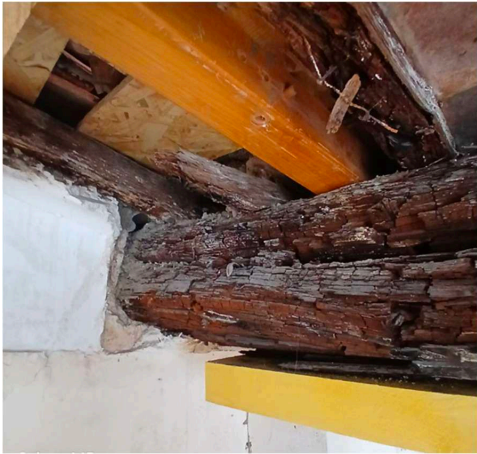
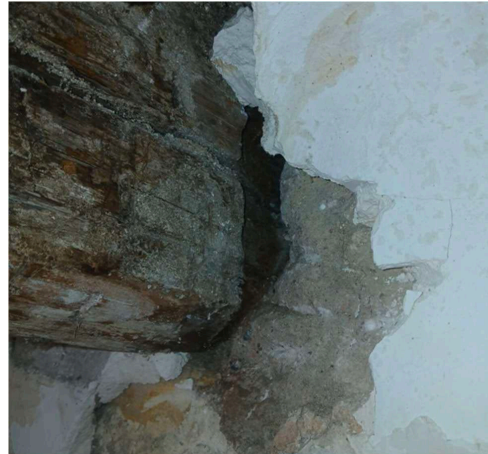
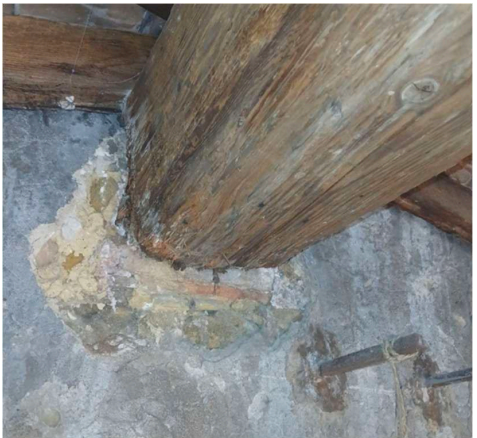
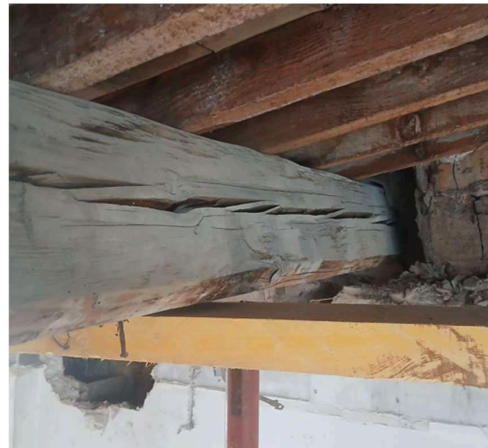
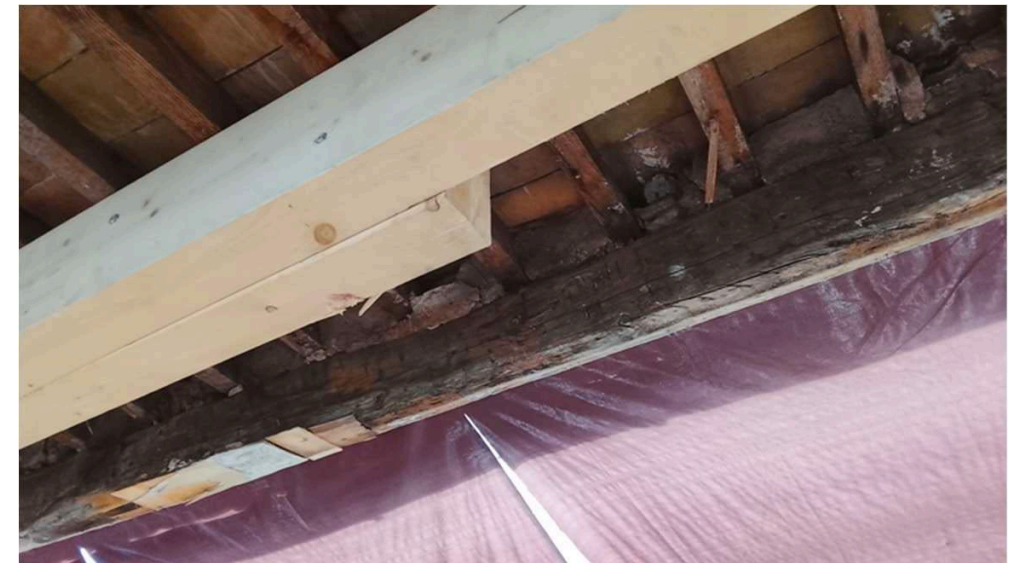
### > Diagnostic et Renforcements de bois de charpente

- Évaluer l'état sanitaire des pannes afin de décider de leur conservation, renforcement ou remplacement.

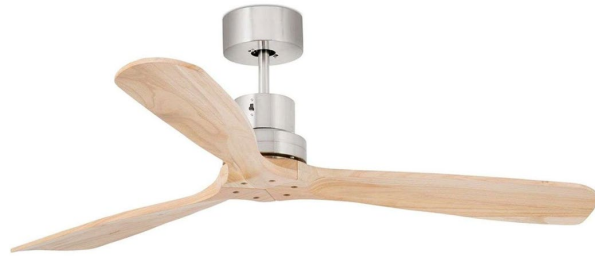
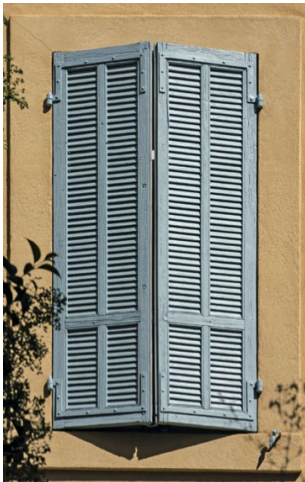
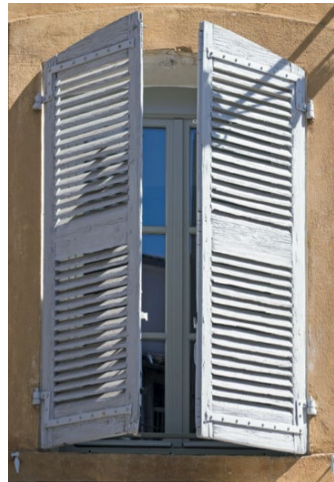
### La ventilation du logement

- Conservation et restaurations des volets bois à persiennes
- Mise en place de brasseurs d'air

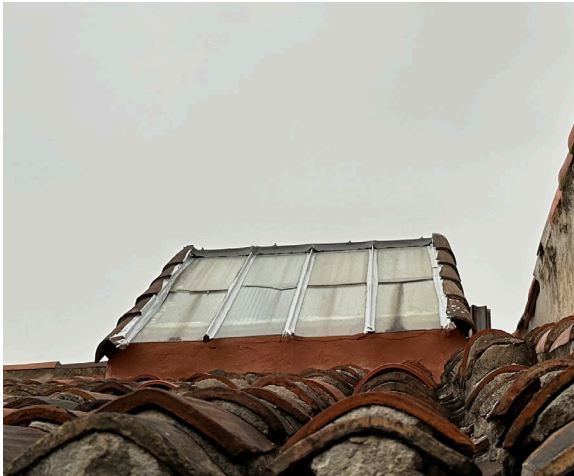
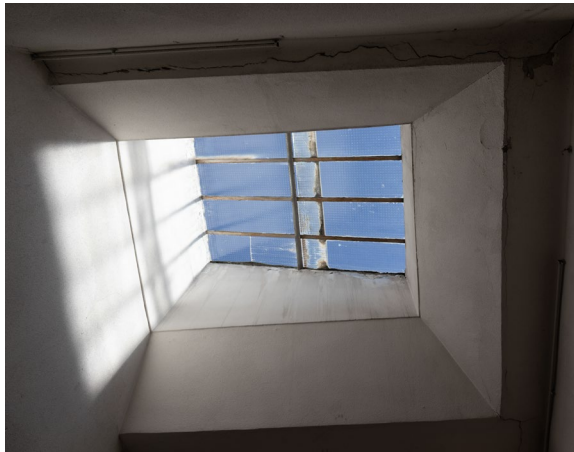
### L'escalier un volume à ventiler

- Une verrière de désenfumage et de ventilation

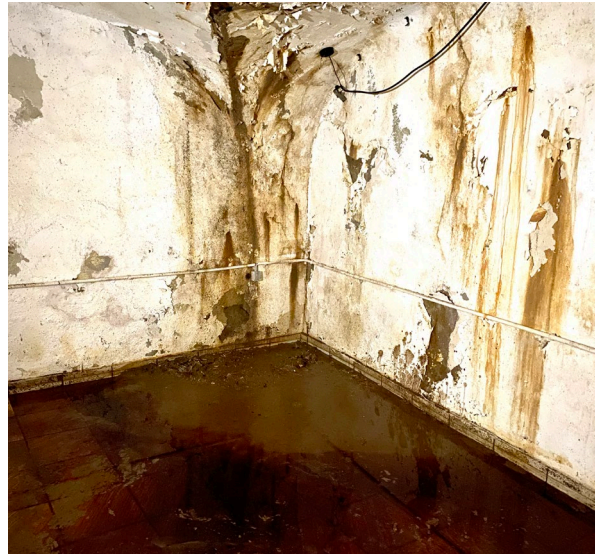
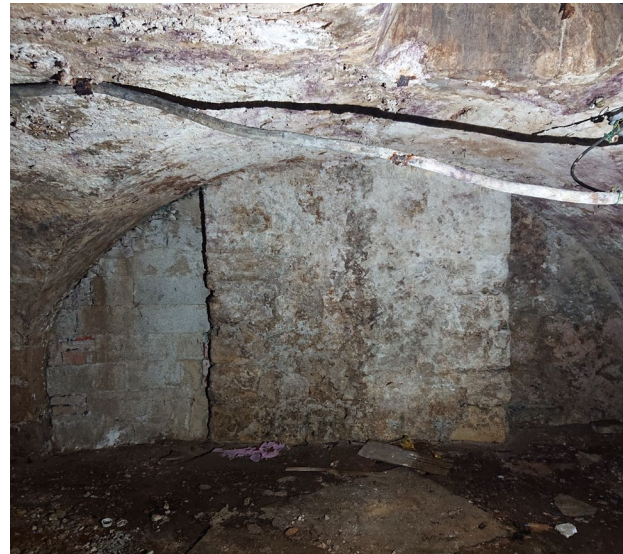
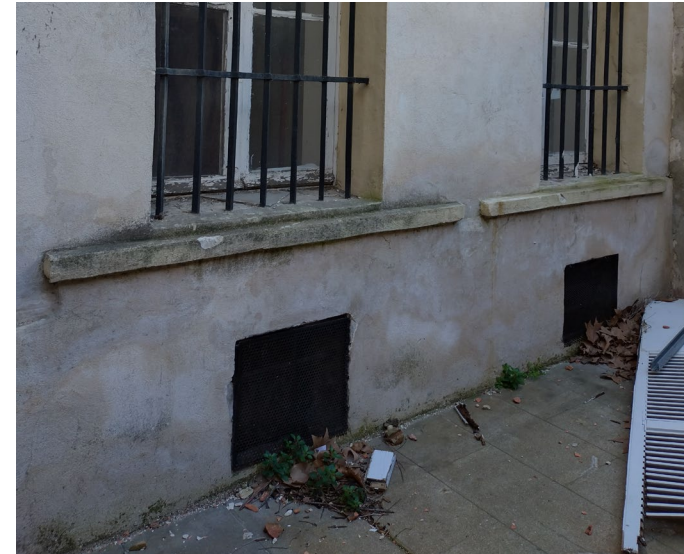
**Les caves des espaces qui peuvent être réinvestis qui doivent être assainis.**

- Dépose de tous les revêtements étanches qui bloquent l'humidité
- Reprise de tous les réseaux fuyards
- Laisser respirer les sols et murs
- Ouvrir et les soupiraux pour la ventilation
- Décloisonner les espaces et permettre la circulation de l'air

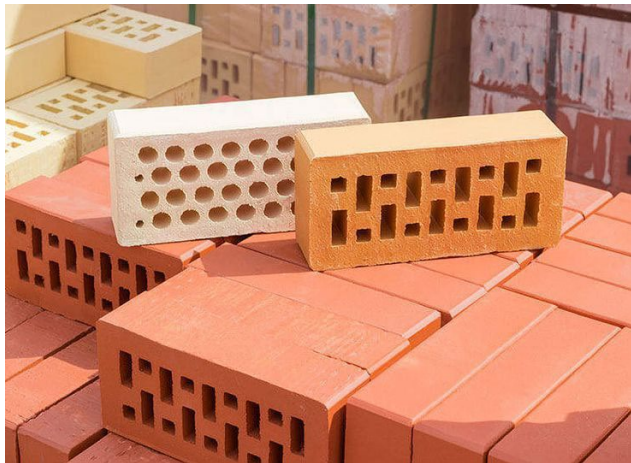
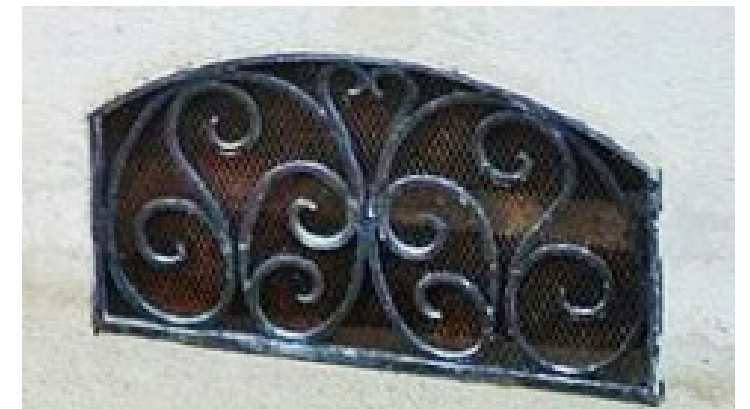
## Des dispositifs de ventilations naturelles

- Restauration des soupiraux de ventilation laissés ouverts
- Cloisonnements et portes ajourés
- Sol naturel respirants ( terre compacté et gravier, béton de chaux )

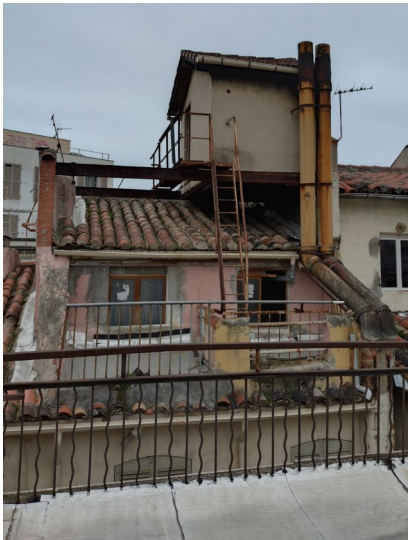
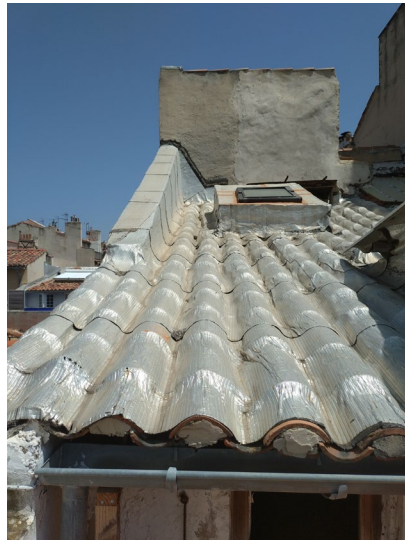
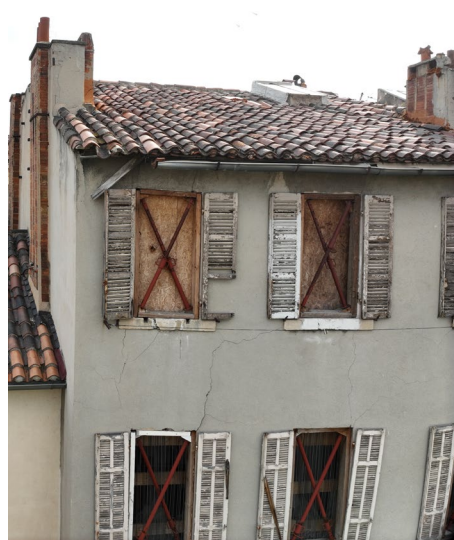
Une isolation adaptée en fonction des situations

**Des couvertures très dégradées** nécessitant une reprise complète

**Une isolation renforcée en toiture**

- Conservation pour partie, d'espace tampon en partie centrale
- Isolation biosourcée th38 28 à 30 cm :  $R=7,4\text{m}^2\cdot\text{k}/\text{W}$
- Isolation sous rampant dans les parties les basses : le volume habitable est privilégié

**Une isolation intérieure pour préserver les matérialités et décors de façades**

- Isolation biosourcée th 38 14 cm :  $R=3,68\text{m}^2\text{ k}/\text{W}$

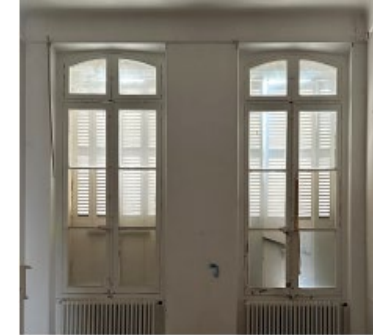
16 - Fenêtres séjour - R+1

**Restauration des menuiseries anciennes ayant une valeur patrimoniale**

- Uw de l'ensemble : 1,3
- Mise en place d'un vitrage thermique type Finéo
- Remplacement du cadre dormant
