# Réhabiliter l'habitat dégradé de Marseille

EnvirobotBDM - SPLA-IN AMP

4-6 rue Nationale

**Groupement de maîtrise d'œuvre**

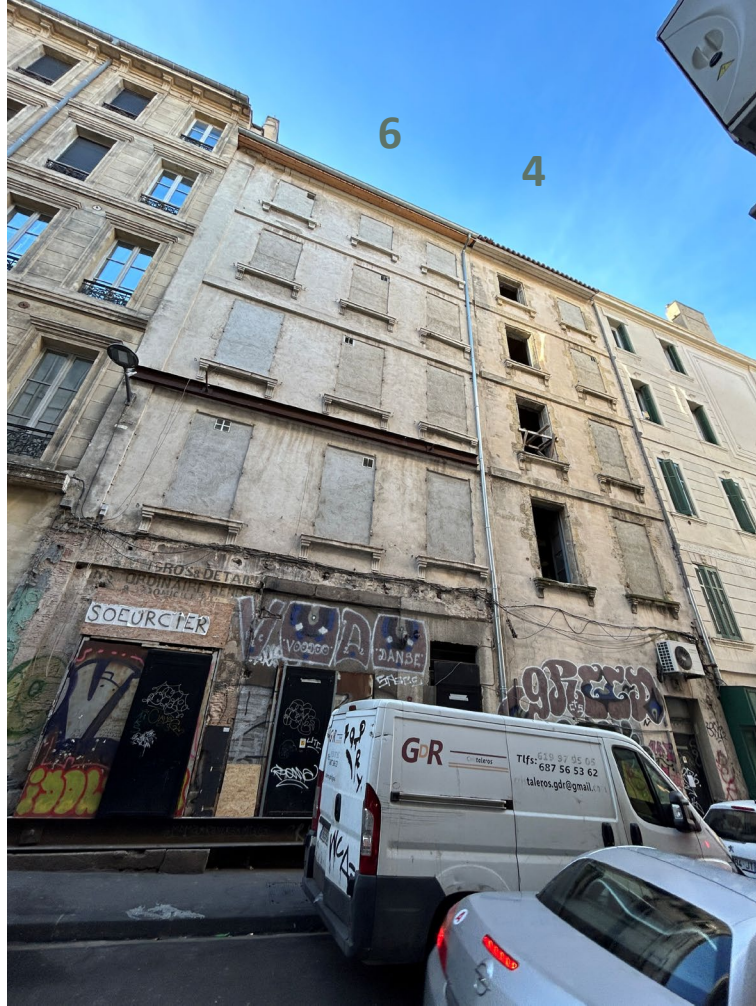
*Façades sur la rue Nationale*

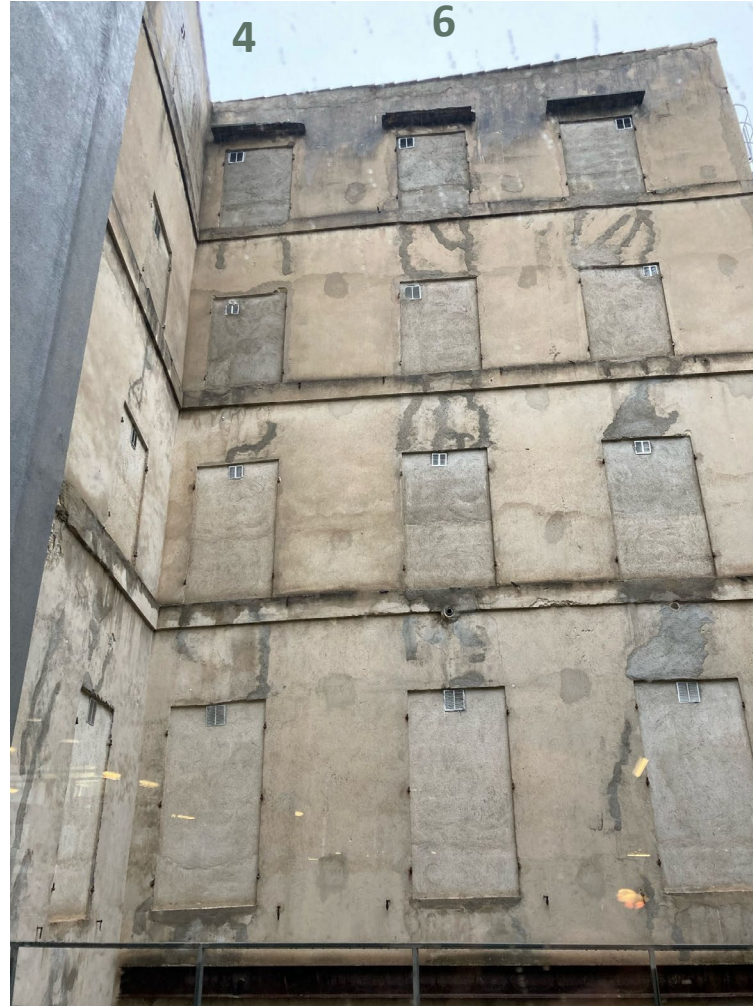
*Façades sur cour*

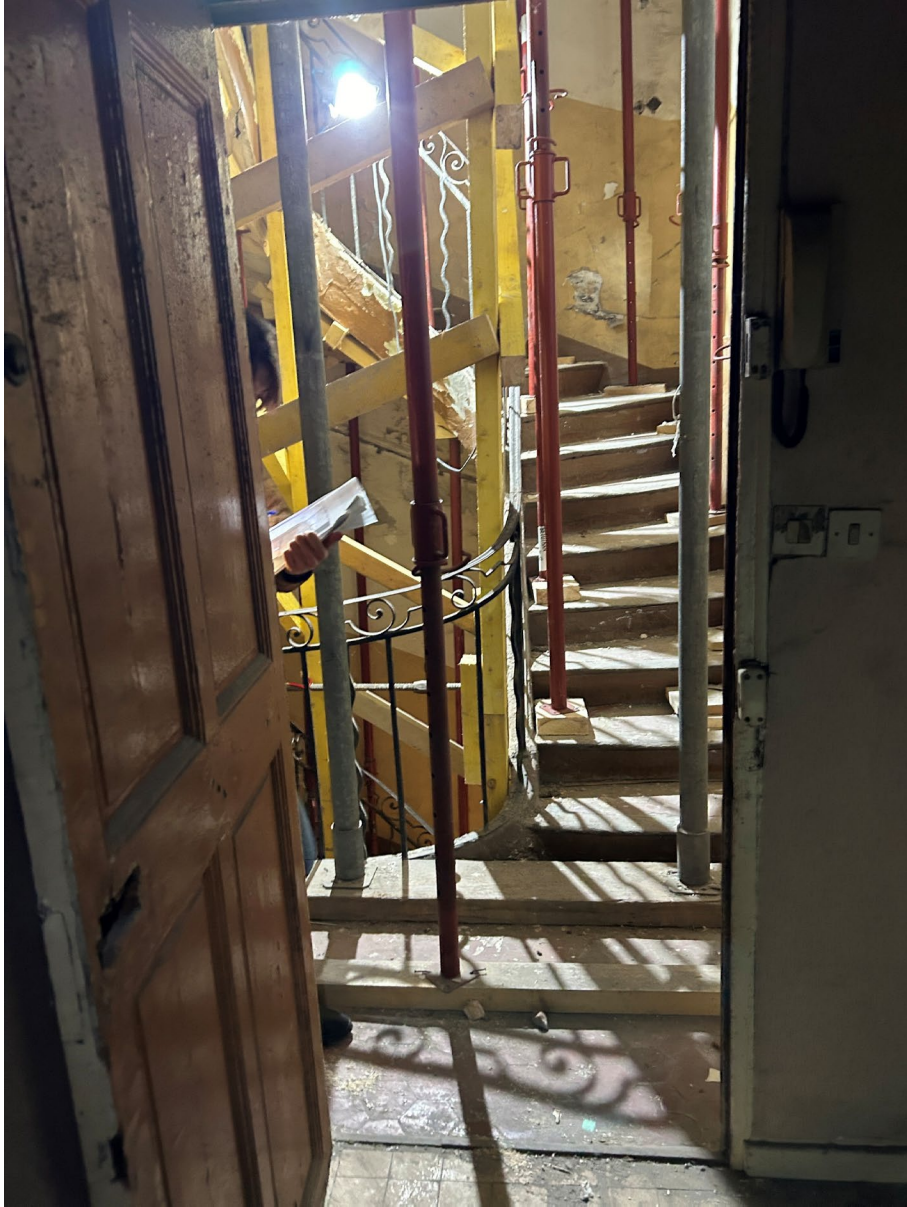
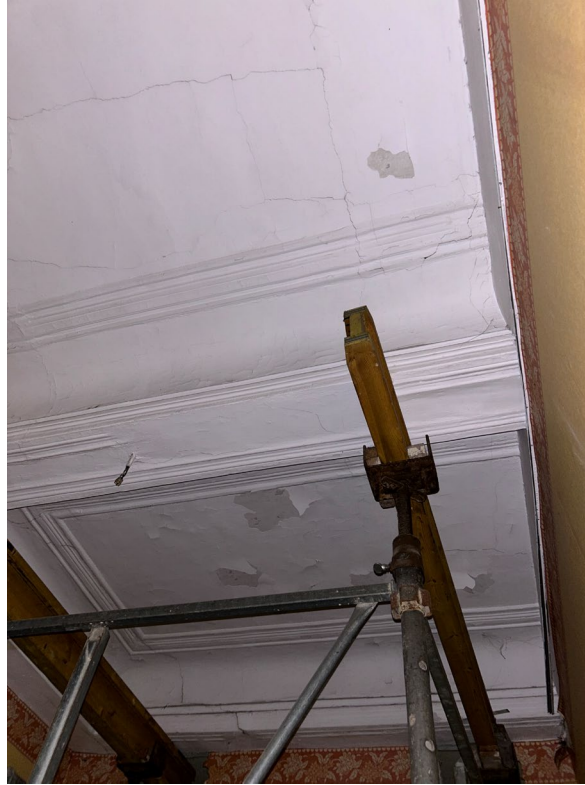
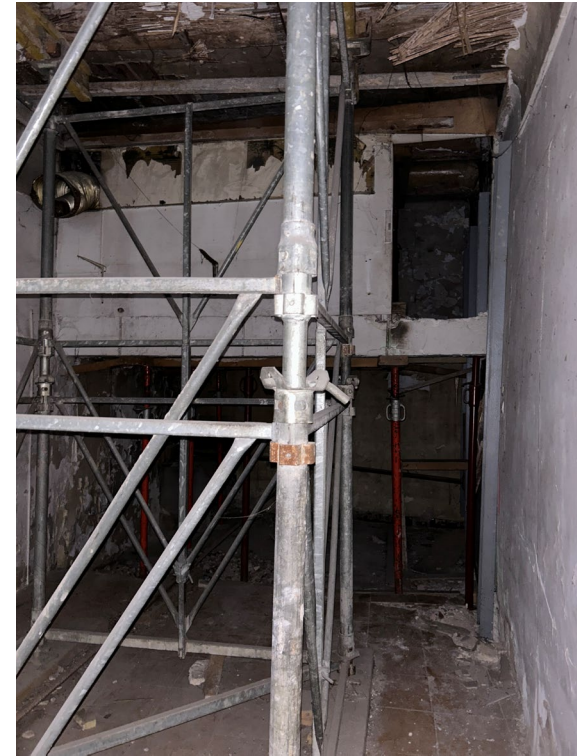
## Existant – 6 rue Nationale

- Murs porteurs en moellons
- Planchers bois
- Cloisons en briquettes
- Toiture tuiles canal
- Menuiseries extérieures bois
- Sols de tomates en terre cuite

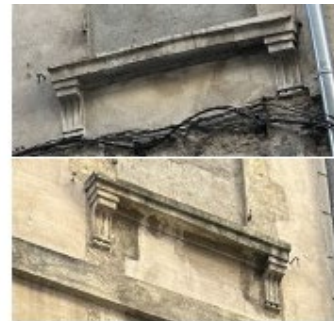
Détail des modénature d'une baie

Détail de la corniche

Détail des modénature d'une baie de l'étage supérieur

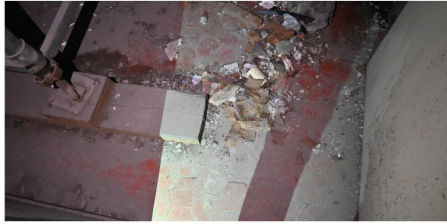
**Observations :**  
■ Tomettes en terre cuite  
**Préconisations :**  
 A conserver et restaurer sur place ou à réemployer

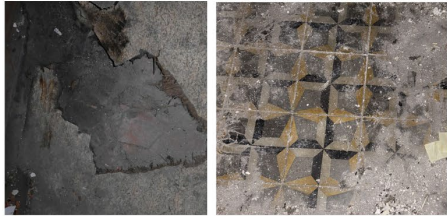
**Observations :**  
■ Tomettes en terre cuite recouvertes  
■ Carreaux de ciment à motif  
**Préconisations :**  
 A conserver et restaurer sur place ou à réemployer.

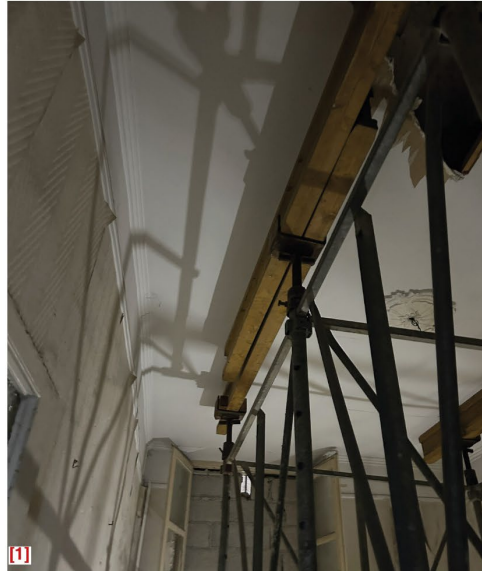
**Observations :**  
■ Corniche et rosace en gypserie  
**Préconisations :**  
 A conserver et restaurer, et mettre en valeur dans les aménagements des nouveaux appartements

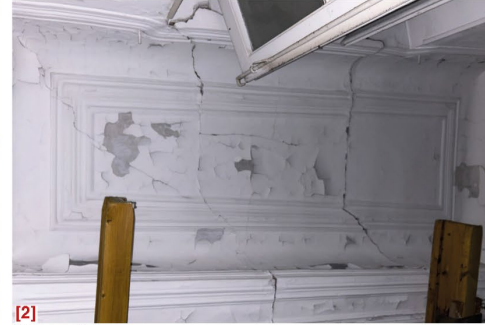
**Observations :**  
■ Gypserie ancienne  
**Préconisations :**  
 A conserver et restaurer, et mettre en valeur dans les aménagements des nouveaux appartements

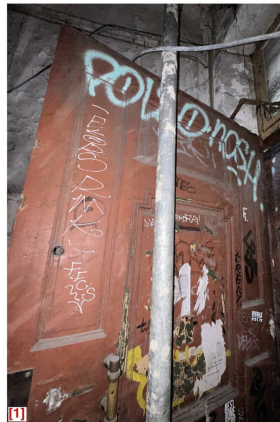
**Observations :**  
 Porte d'entrée avec imposte vitré du XIXème siècle  
**Préconisations :**  
 Conserver et restaurer cette porte

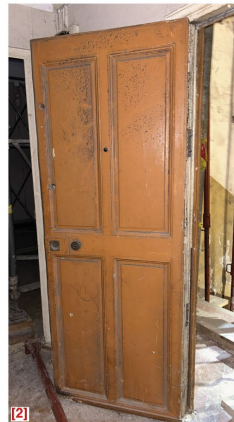
**Observations :**  
 Porte bois en bon état  
**Préconisations :**  
 Conserver, restaurer et réemployer dans le cadre du projet

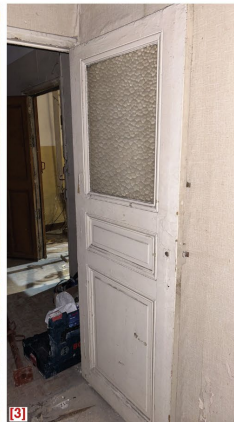
**Observations :**  
 Porte bois en bon état  
**Préconisations :**  
 Conserver, restaurer et réemployer dans le cadre du projet

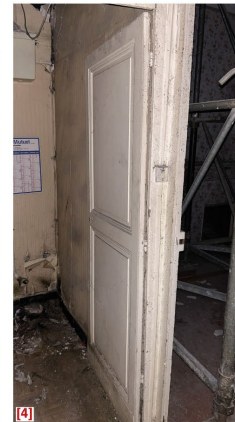
**Observations :**  
 Porte bois en bon état  
**Préconisations :**  
 Conserver, restaurer et réemployer dans le cadre du projet

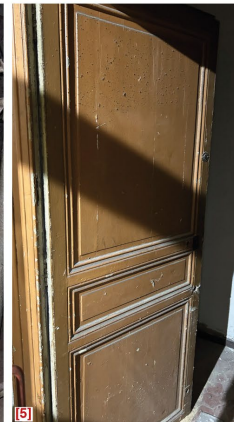
**Observations :**  
 Porte bois en bon état  
**Préconisations :**  
 Conserver, restaurer et réemployer dans le cadre du projet

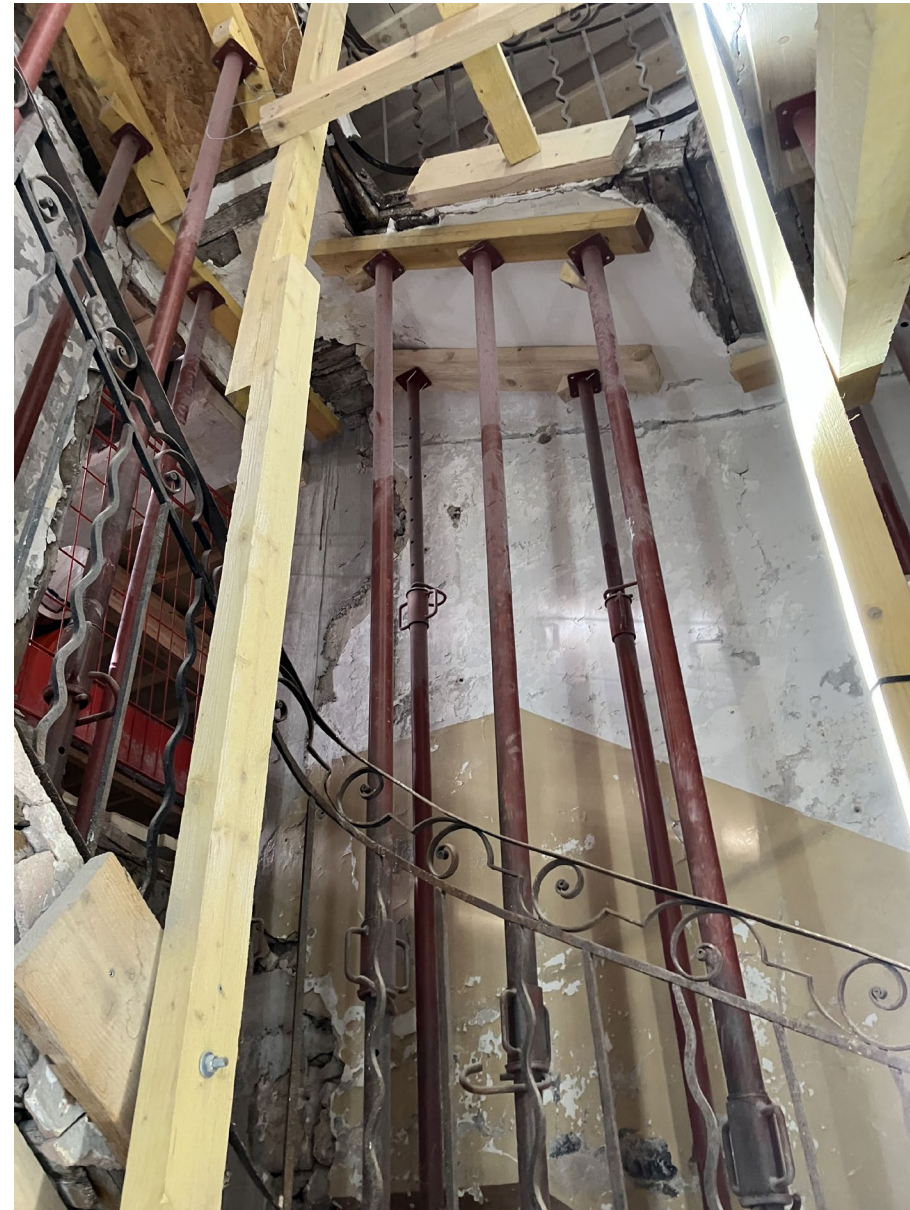
- Affaissement de plancher : Des affaissement de l'ordre de 15cm de flèche sur certains planchers avec des taux de travail réel de **140% à ELU** et **180% ELS**
- Instabilité sur certains escaliers
- Affaissement de façade ou mur mitoyen : Désordres visibles avec des fissures en façade
- Toiture fortement dégradée

*Photo escalier sécurisé - MS4*

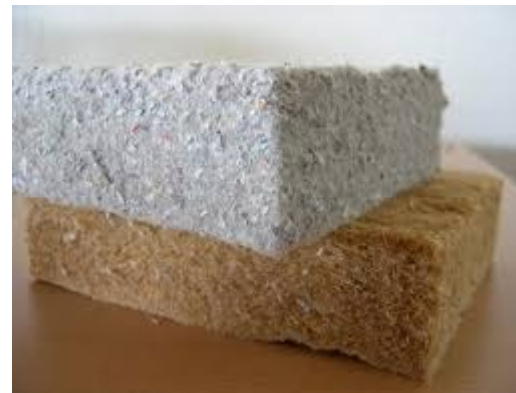
# Confort d'été : isolation, ventilation, protections solaires

- 100% de logements traversants
- Conservation ou restitution des volets à persiennes
- Isolation renforcée en isolants biosourcés: Murs en ITI :140 mm, cage d'escalier brique de chanvre de 150 mm et 80 mm d'isolants biosourcés, toitures 360 mm, plancher entre RDC et R+1 : 180 mm, et restauration et remplacement des menuiseries à l'identique
- Brasseurs d'air dans toutes les pièces de vie et les chambres

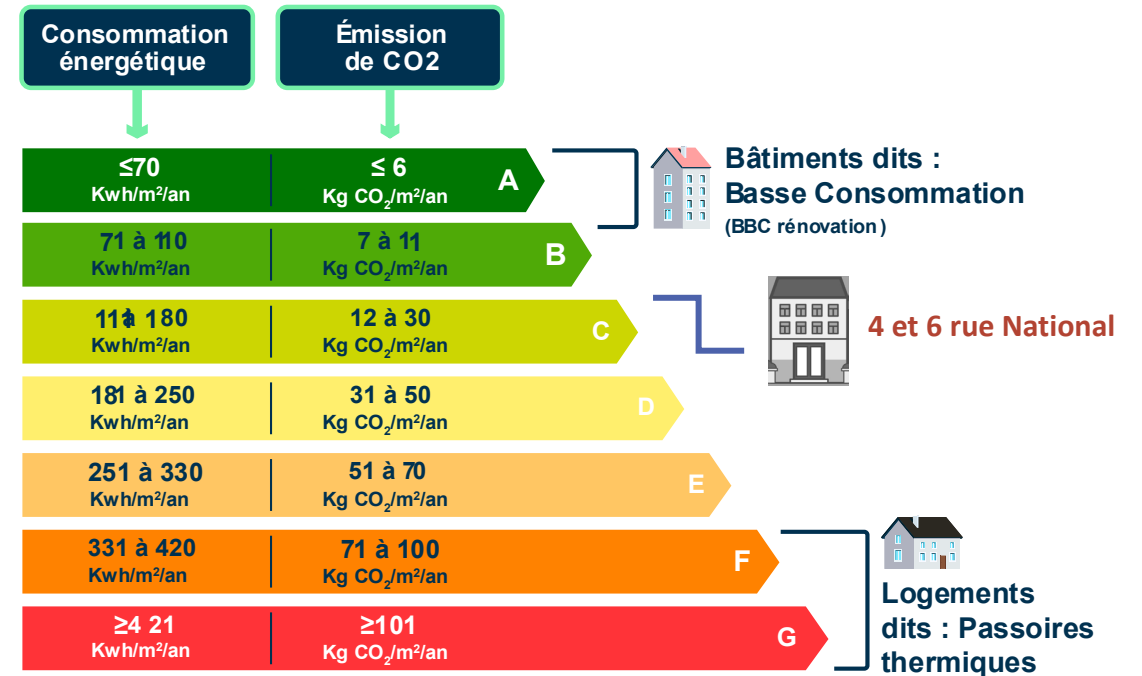
# Choix énergétiques et systèmes adaptés à l'existant

- Chauffage radiateurs électriques
- Eau chaude sanitaire ballon thermodynamique sur VMC hygro B
- Etiquette C pour tous les logements du 4 et 6 rue National
- Production d'énergie solaire par les cellules photovoltaïques de la verrière

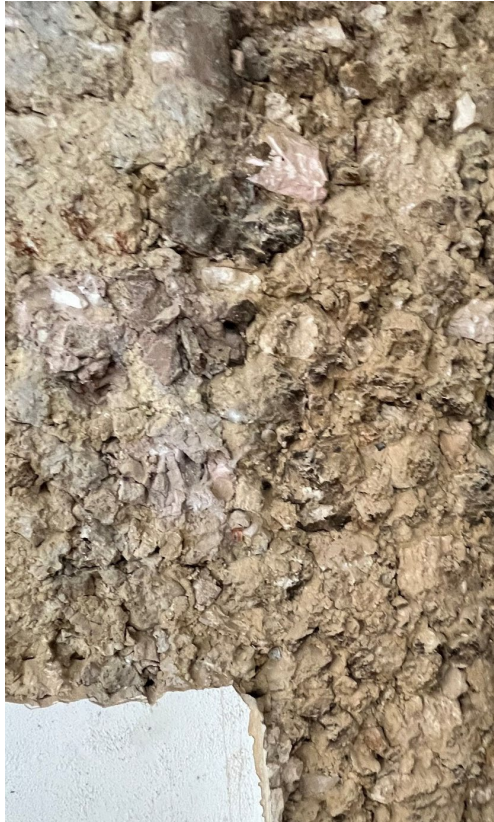
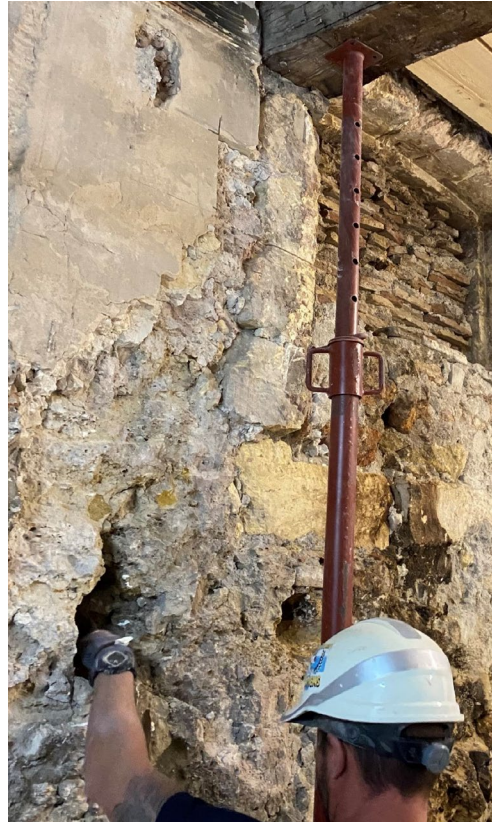
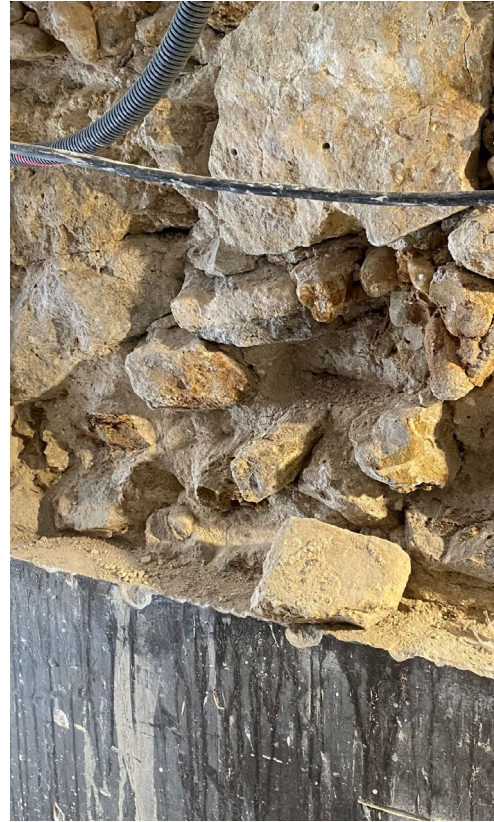
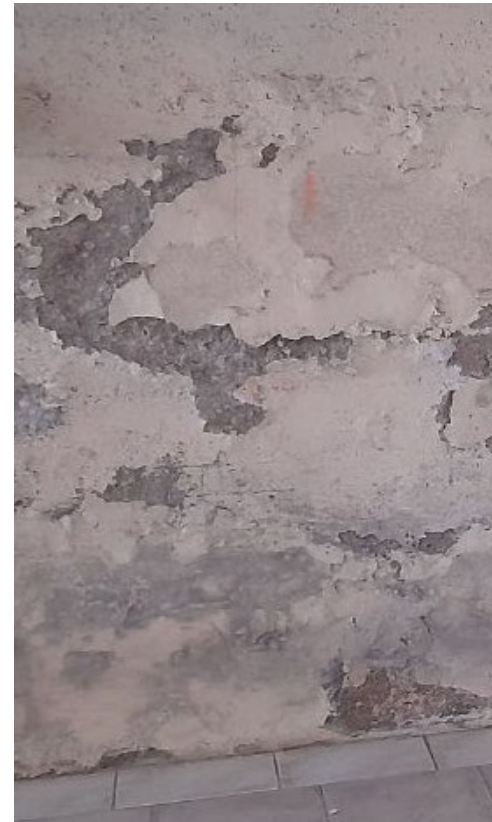
# Les murs

- Hétérogénéité et conglomérats argileux, pisé
- Dégradation des joints des murs en moellons
- Remontées capillaires, moisissures

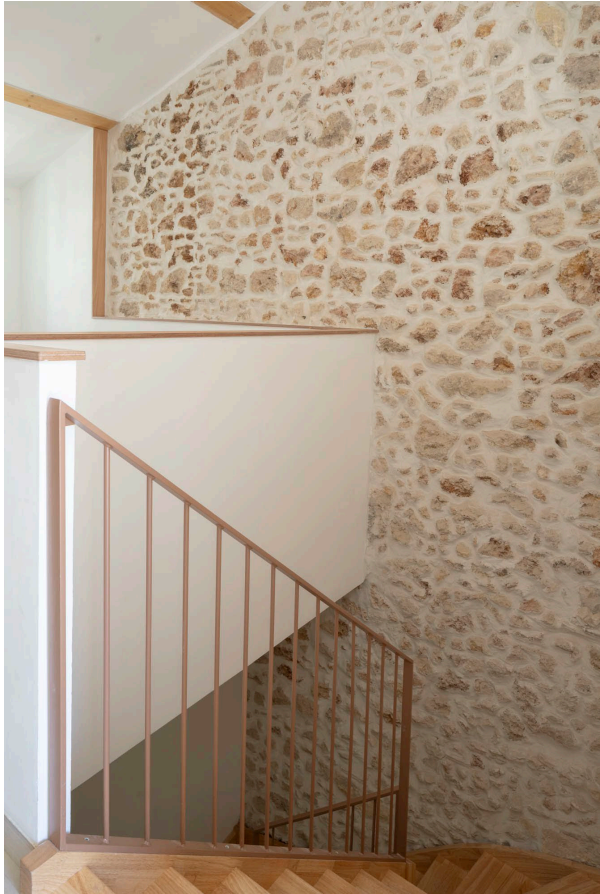
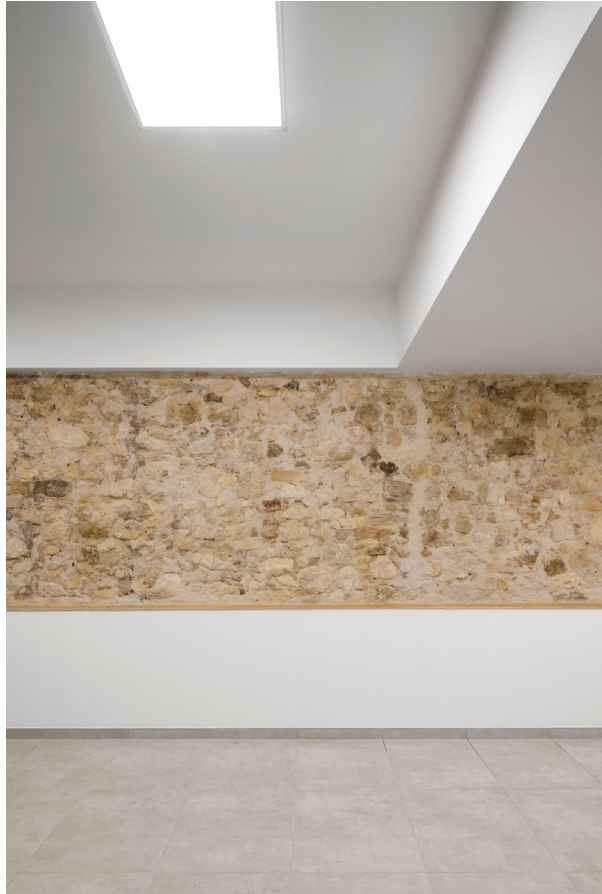
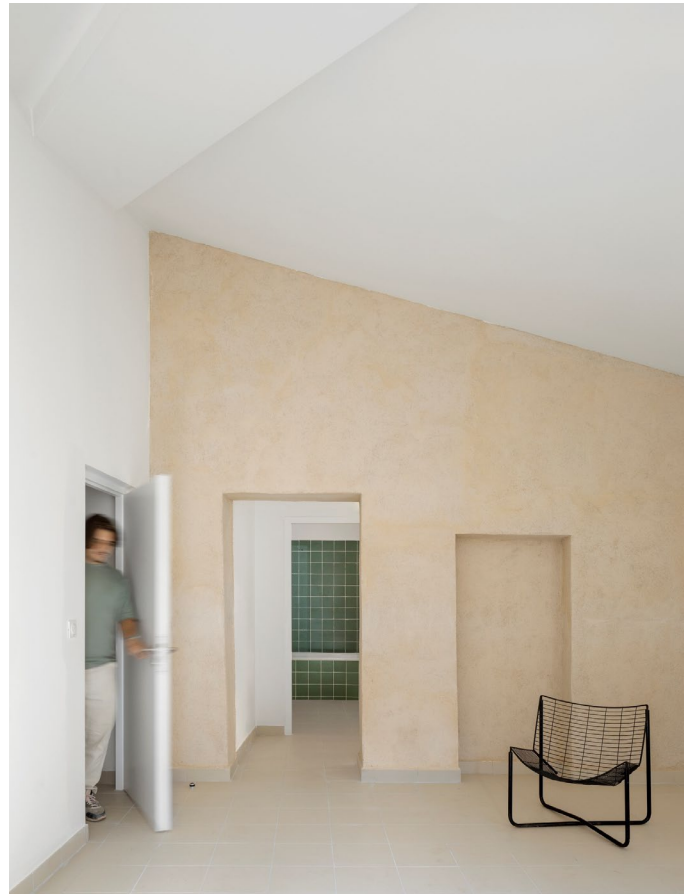
# Les murs

- Reprise des joints et du cœur du mur à l'aide de mortier et de coulis de chaux
- Limiter le doublage des murs mitoyen, perspiration (prix doublage m<sup>2</sup>)
- Pierre apparente ou réalisation d'un enduit à la chaux

Références de réhabilitation d'immeubles pour la Soleam (14 rue Pressensé, 24 rue des Petites Maries, 19 rue Nationale)  
Photographies Gabrielle Voinot

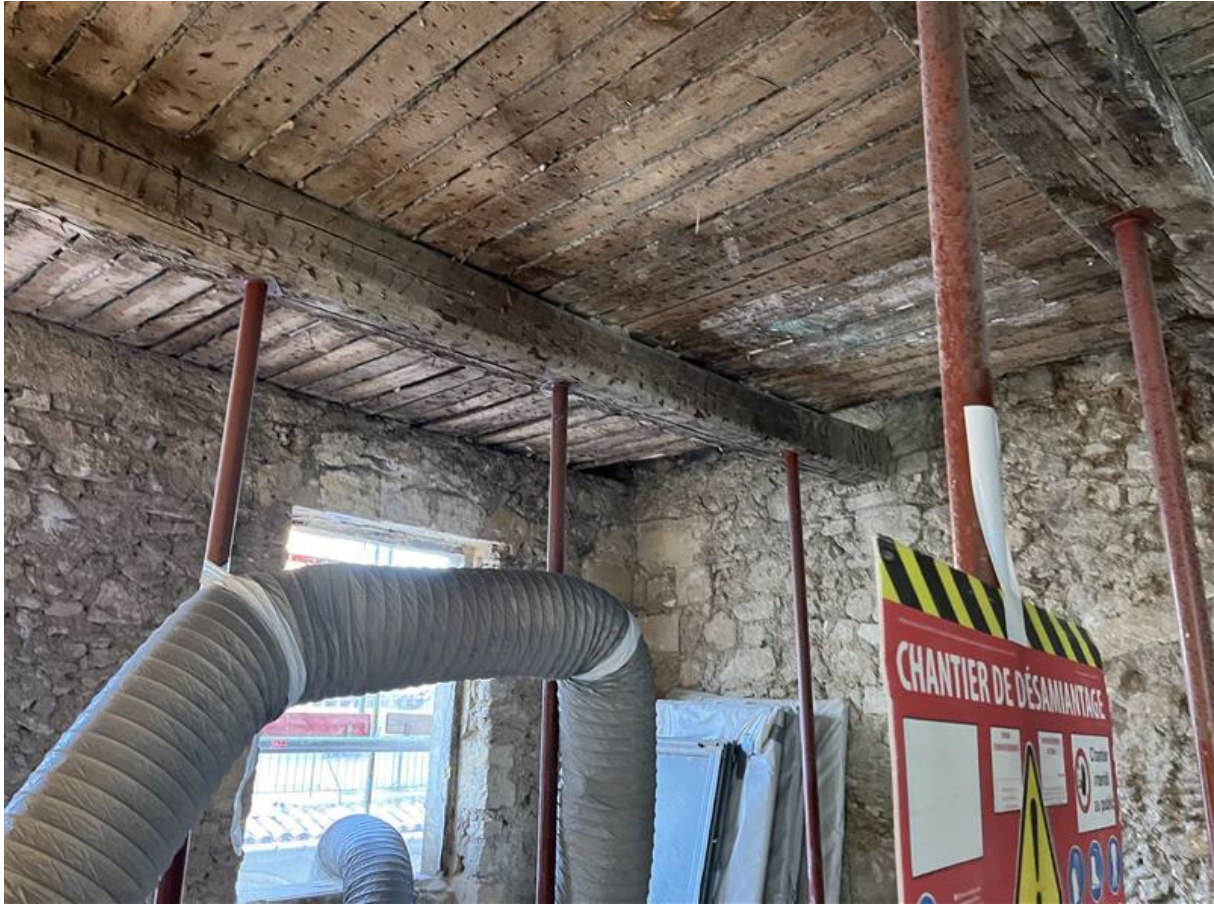
Vue plancher après désamiantage et curage

- Flèche observée très importante
- Grande diversité et hétérogénéité structurel sur les planchers

=> Nécessite de rationaliser les renforcements et pérenniser la structure

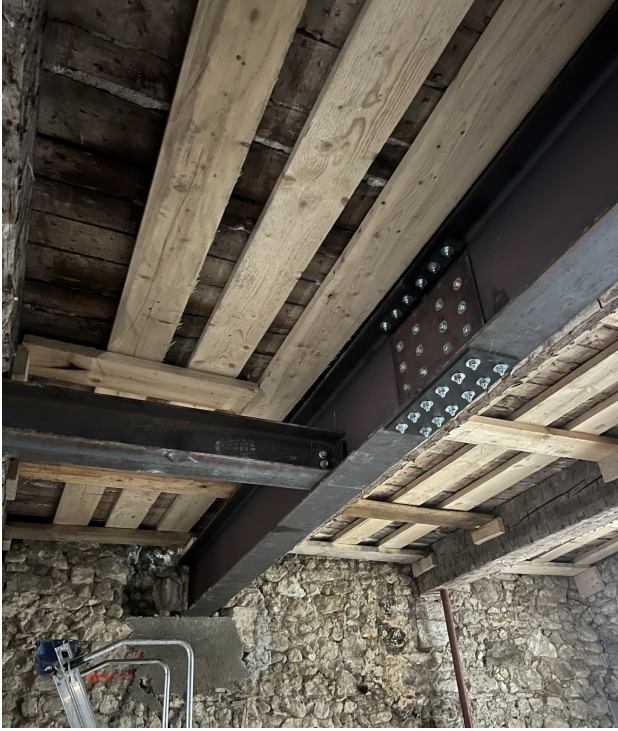
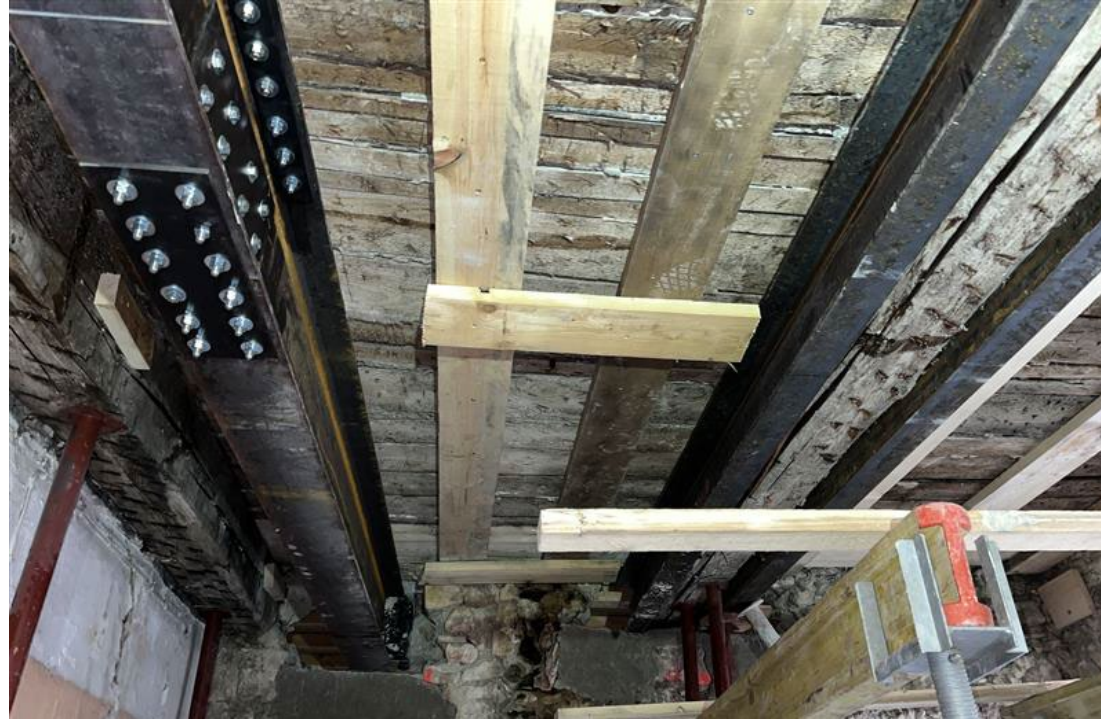
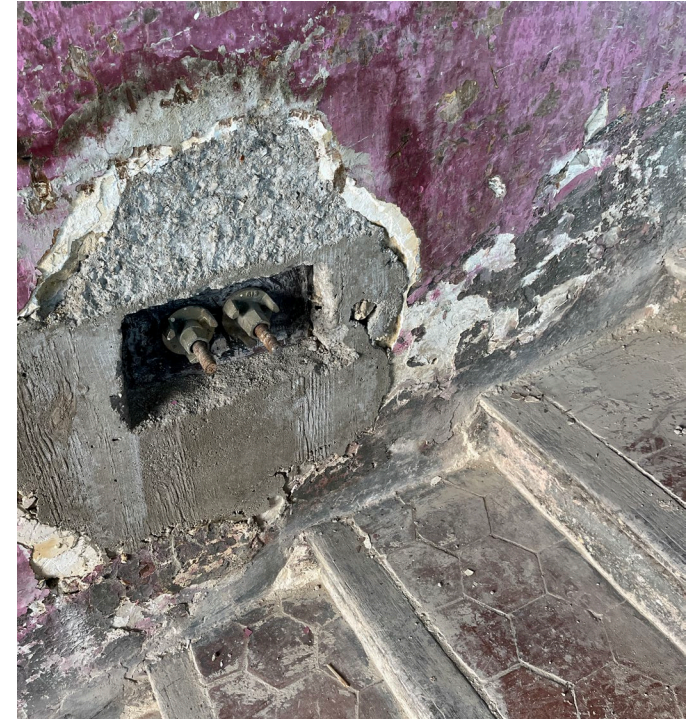
Vue de planchers pendant le chantier

- Renforcement lourd des planchers bois mais ciblé
- Remplacement des bois dégradés ou moisage
- Lien par tirantage entre plancher et mur
- Chapes allégées en billes d'argile, surépaisseurs
- Problématique des chapes en phase 2 : enfustages à nus pour la levée de péril

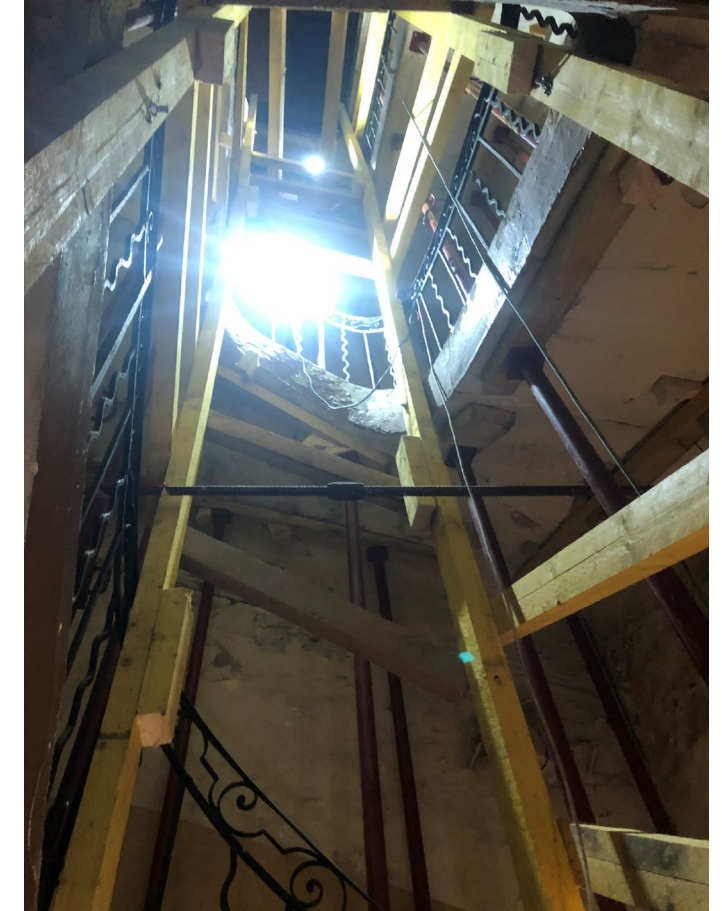
Constitution de l'escalier : Chevêtre, genoux, limons, paillasses

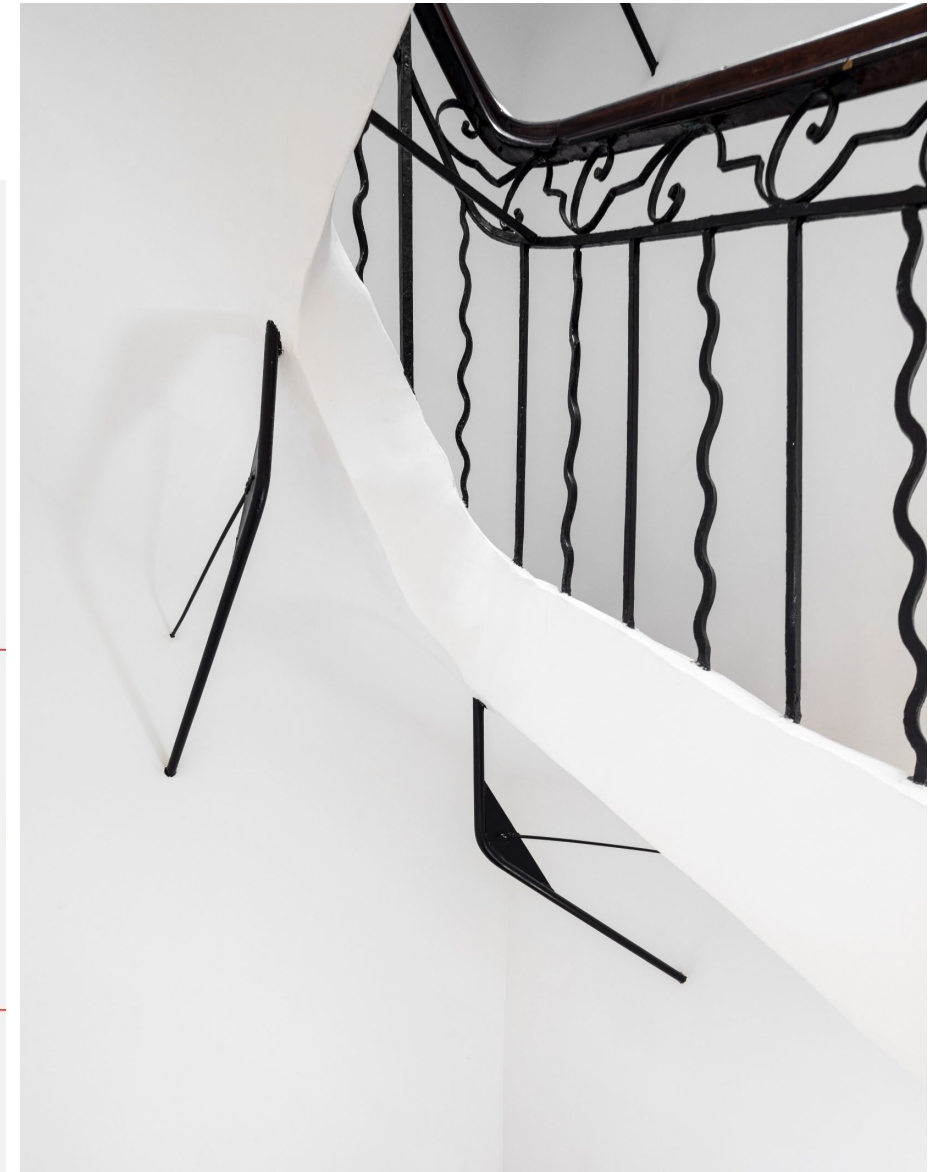
- Consoles en substitution des genoux
- Cornière de renfort des limons
- Plâtre armé sous paillasse et limon
