Commission d'évaluation : Réalisation du 21/4/2020

Base de Voile d'Antibes (06)

Maître d'Ouvrage	Architecte	BE Technique	AMO QEB
Ville d'Antibes	Moonens – Fresco - Amarrurtu	Enerscop	Aubaine

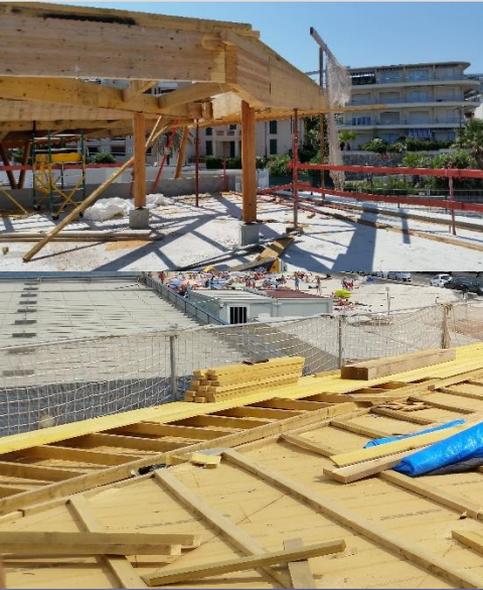
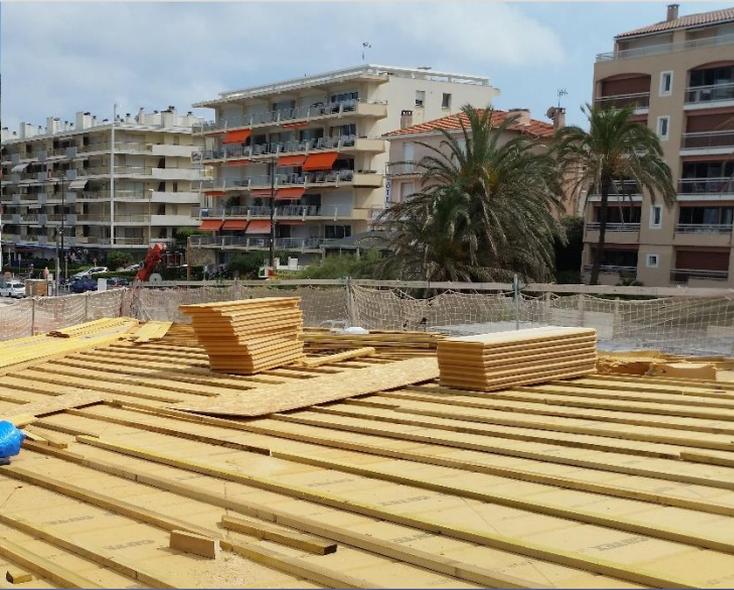
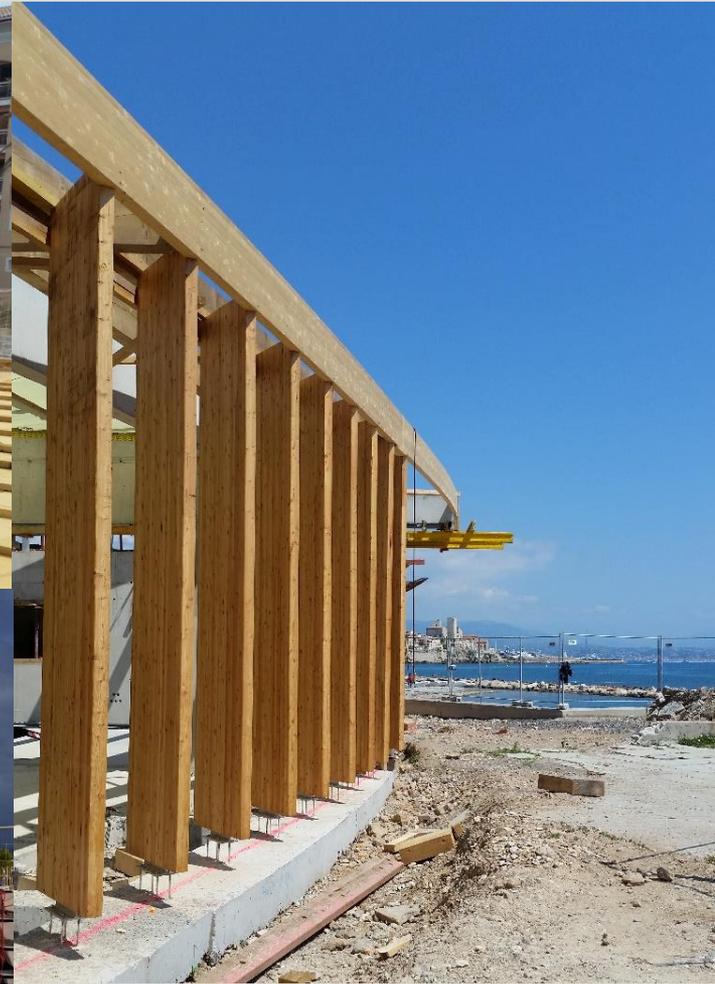
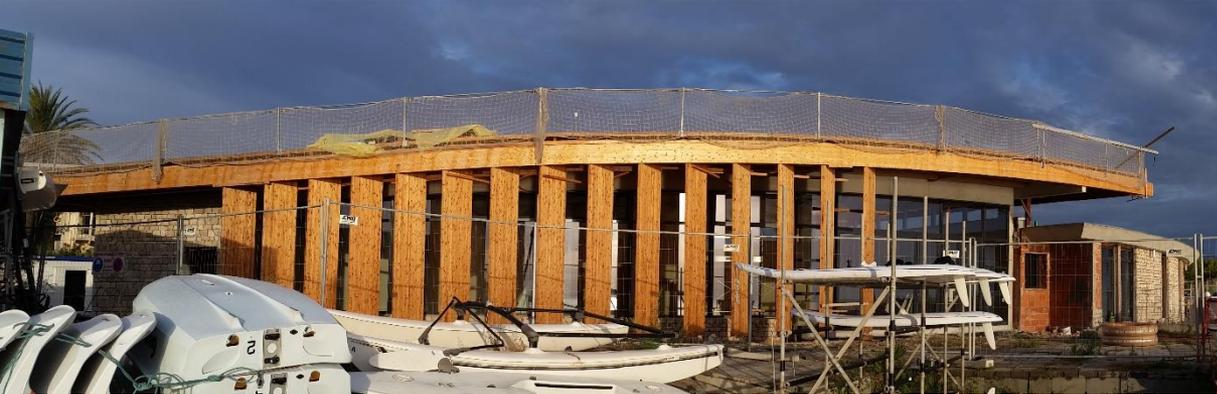
Charpente

Chronologie du chantier

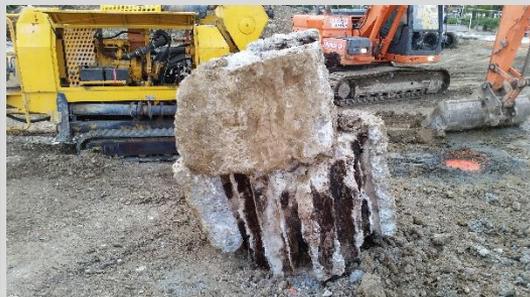
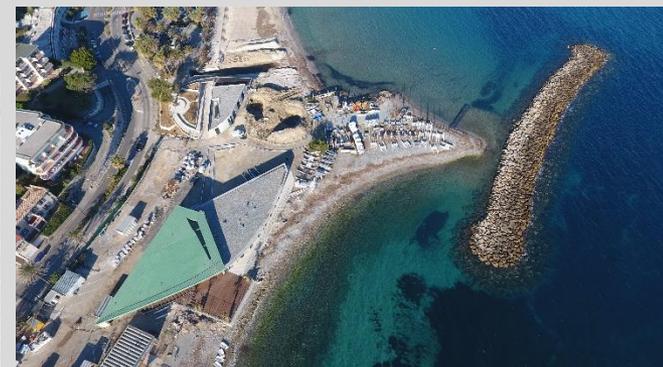
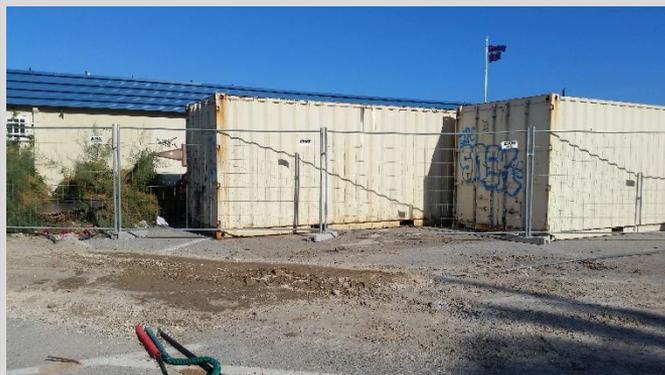
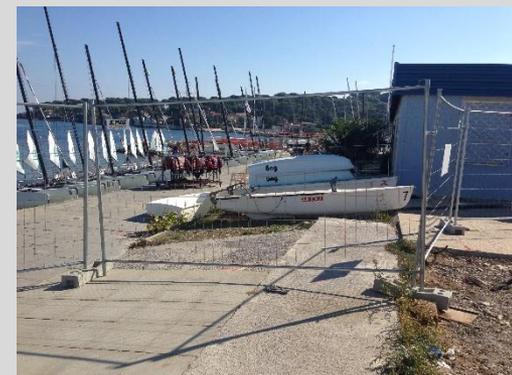
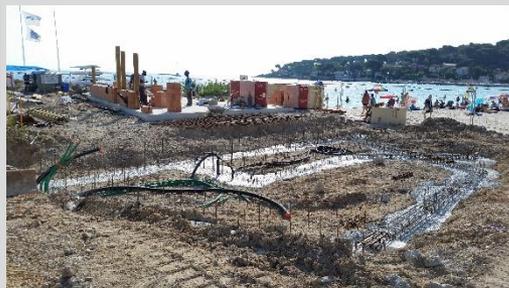
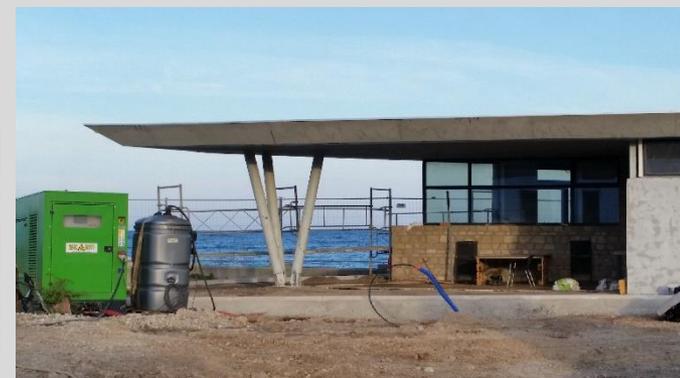
Mauvaise qualité du sol : Pire que prévu, présence de blocs d'anciennes digues...

- Changement du type de fondation en remplaçant les pieux par des puits.

Impossibilité d'avoir un raccordement chantier par EDF :

- mise en place d'un groupe électrogène pour la grue et l'éclairage. Matériel portable sur batteries.

Chantier en site occupé par l'école de voile et le club de boules :

- Déplacement du club de boules en périphérie du chantier, grande modularité des zones de stockage en fonction des phases de chantier. Non survol de l'espace école.

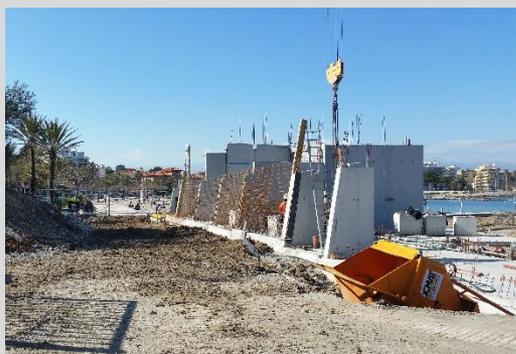
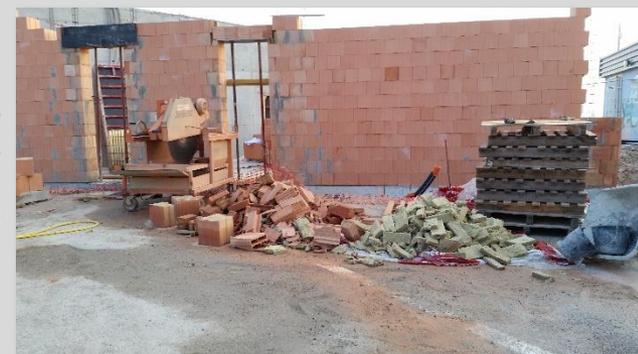
Les améliorations trouvées :
Utilisation de voiles
préfa pour les
locaux
techniques...

Les bonnes pratiques :
Séparation de la
brique et de l'isolant
pour le tri des
déchets

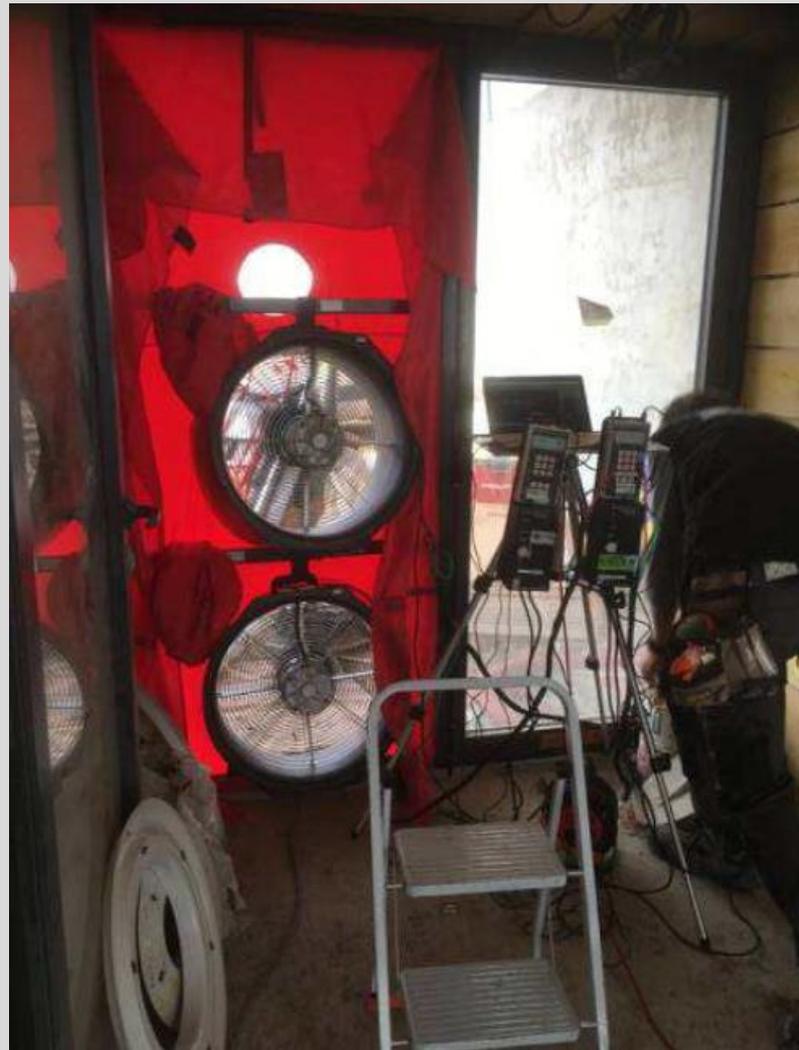
Etanchéité à l'air

1^{er} test : $Q4 = 1,37 \text{ m}^3/\text{h.m}^2$

2^{ème} test : $Q4 = 1,06 \text{ m}^3/\text{h.m}^2$

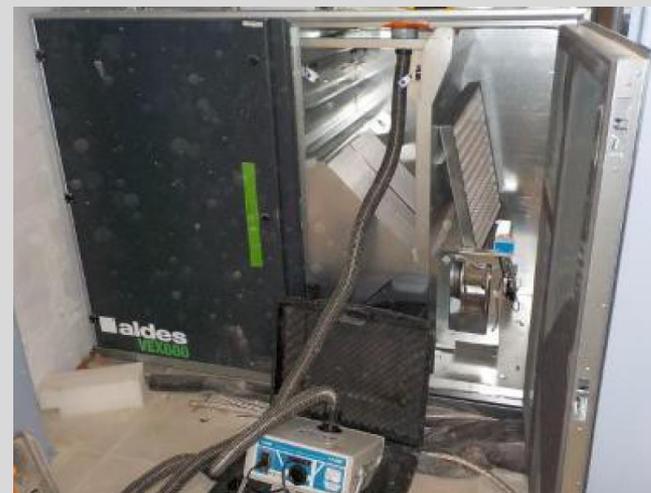
Test réseaux ventilation

Les principales fuites du réseau sont situées au niveau :

- des jonctions entre le conduit et les plenums de reprise
- des jonctions entre la CTA et la manchette
- de la jonction entre le plénum et sa périphérie

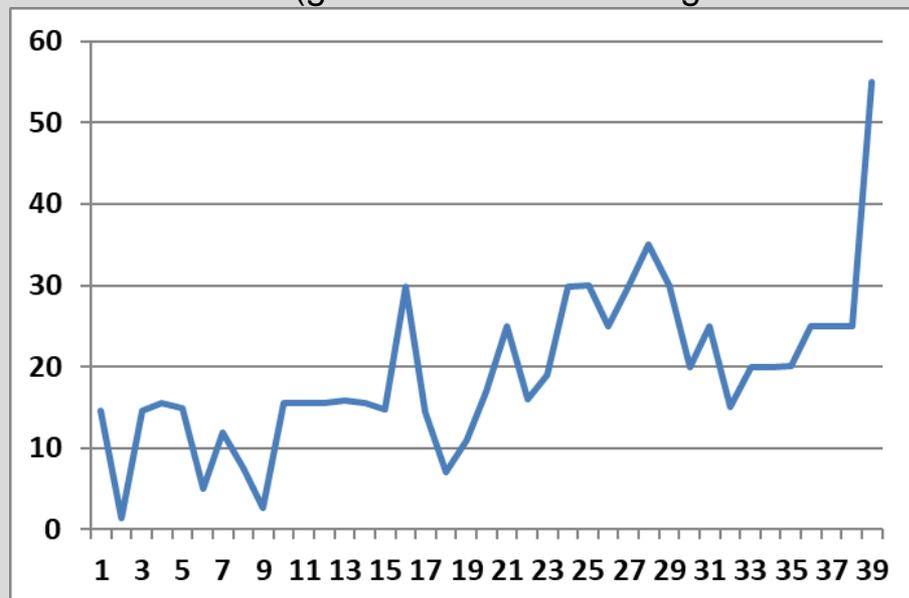
Eau : 875 m³ soit 48 m³/mois 0,7 m³/m² SP
(grande surface aménagements extérieurs)

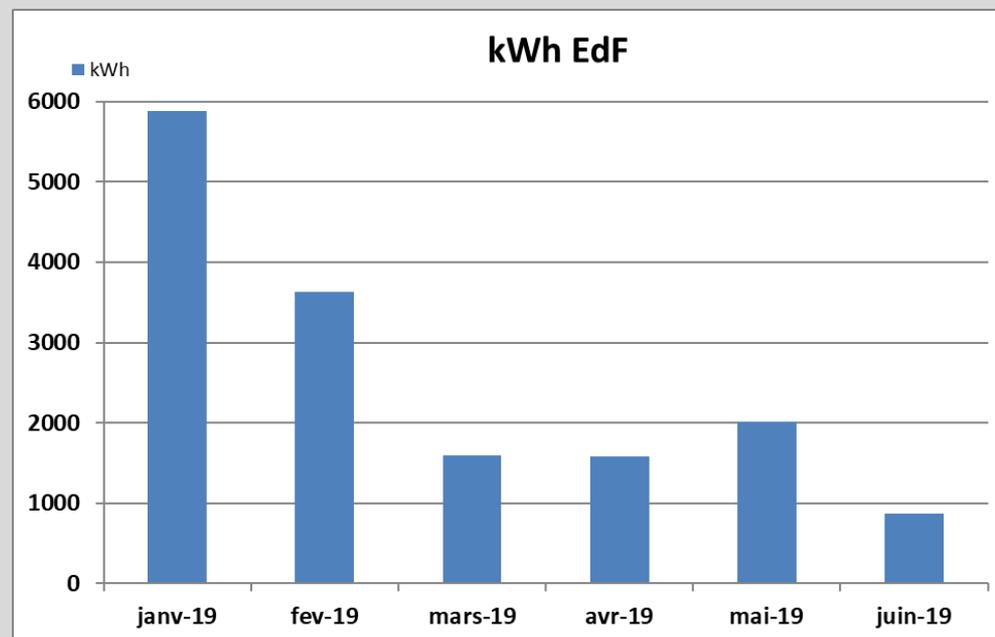
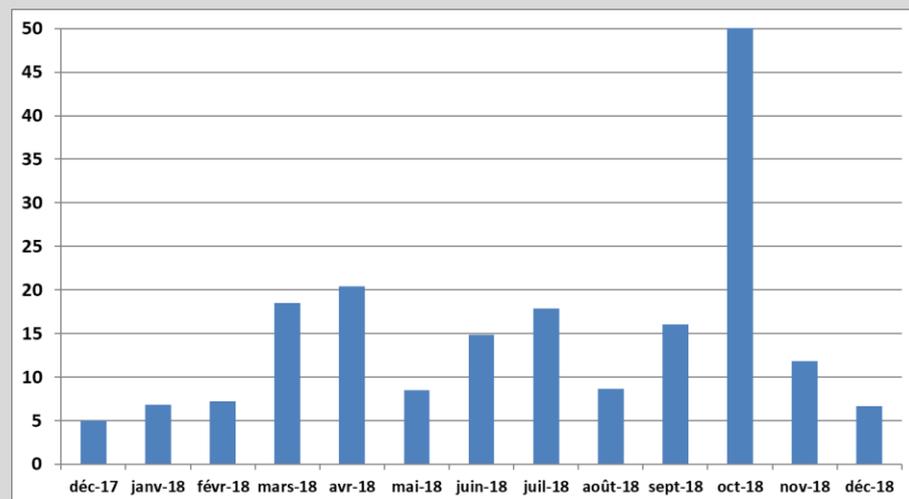
EDF de janvier à juin 2019 :
15,6 MWh soit 2,6 MWh/mois
12,4 kWh/m² SP

Fioul en MWh (pas d'électricité avant 01/2019) :
193 MWh soit 15 MWh/mois 153 kWh/m² SP

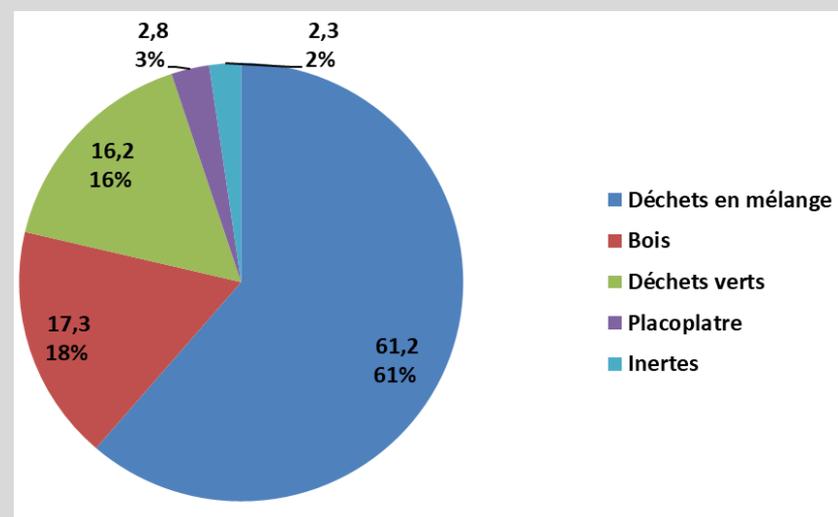
Répartition des déchets par nature en tonnes

Tonnes	Kg/m ² SP
Déchets en mélange	61,2	48,5
Bois	17,3	13,7
Déchets verts	16,2	12,9
Placoplatre	2,8	2,2
Inertes	2,3	1,8
TOTAUX	99,7	79,1

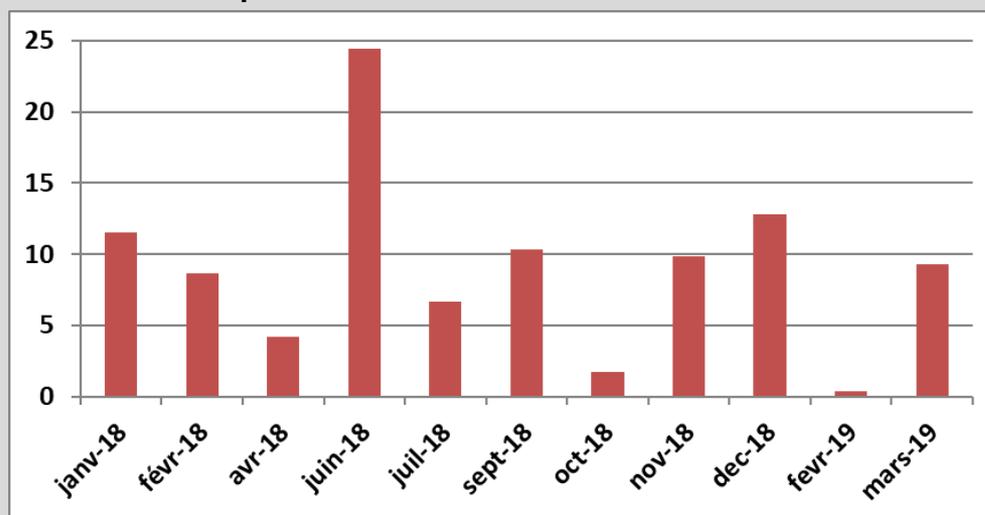
Bilan quantitatif total des déchets

Quantités importantes d'inertes valorisés directement par l'entreprise GO
Pas de donnée sur la ferraille mais récoltée et valorisée en direct
