Groupe Scolaire Jean Moulin Miramas

De la problématique de la QAI dans le cadre d'une réhabilitation low-tech, lowbudget

Vendredi 4 octobre 2024 à Marseille

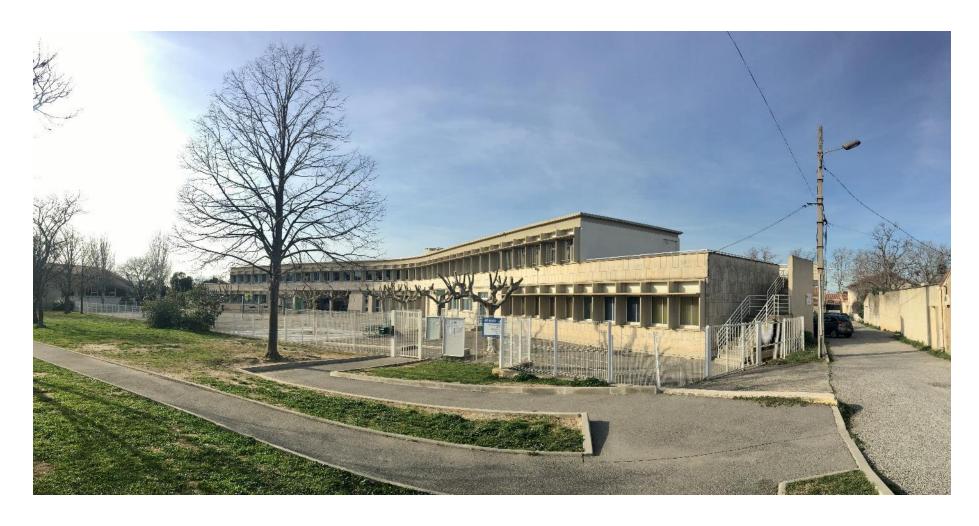
1.1 Présentation du contexte

ÉTAT EXISTANT:

L'Ecole Jean Moulin se composait de :

- 7 classes élémentaires
- un espace de restauration
- des espaces extérieurs récréatifs

L'école se logeait dans un bâtiment construit en 1989, composé de 2 niveaux avec une orientation plein sud et ouvert sur ses espaces extérieurs.

Un alignement de platanes s'implantait le long de la courbure du bâtiment existant.

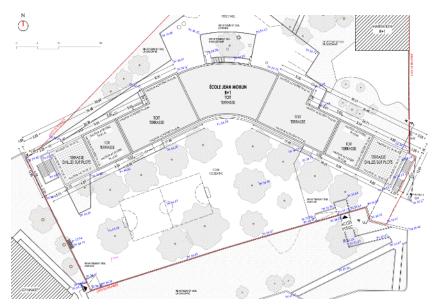
UN BÂTI EXISTANT PRÉSENTANT ÉNORMÉMENT D'INTÉRÊTS ET DE QUALITÉS BIOCLIMATIQUES INTRINSÈQUES :

PLAN MASSE : La totalité des espaces d'usage ont une orientation au sud

FAÇADES : Un principe de brise soleil fixe

VOLUMÉTRIE : Un potentiel d'extension sur des toits terrasse inutilisés

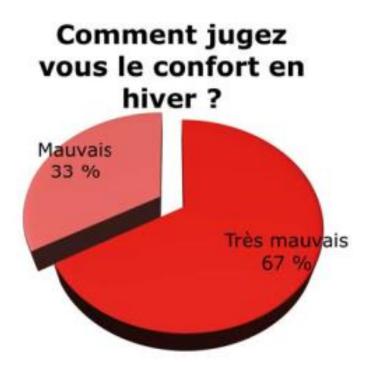
UN BÂTI EXISTANT PRÉSENTANT UN CONSTAT D'INCONFORT CERTAIN MALGRÉ TOUT

EN HIVER:

- Des Menuiseries coulissantes existantes non étanches
- Une chaudière existante défaillante
- Des réseaux de chauffage emboués et hors d'âge

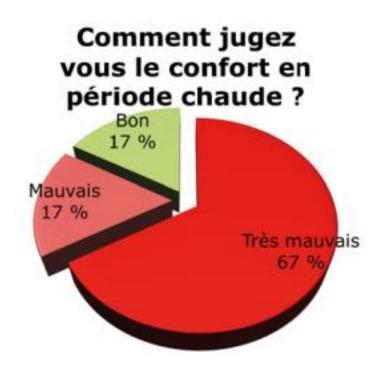
UN BÂTI EXISTANT PRÉSENTANT UN CONSTAT D'INCONFORT CERTAIN MALGRÉ TOUT

EN ÉTÉ:

- Une protection solaire, certes « pas trop mal », mais non optimale
- Des abords enrobés pour les espaces récréatifs extérieurs
- Une absence de systèmes permettant de créer une vitesse d'air ou autorisant une ouverture nocturne des menuiseries

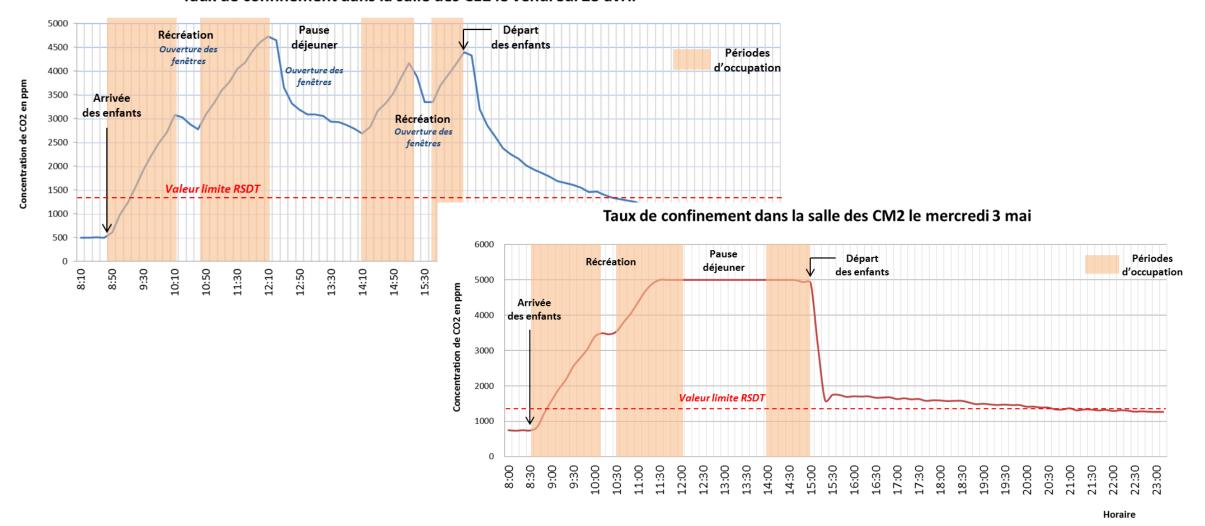
1.3 QUALITÉ DE L'AIR INTÉRIEURE INITIALE

Taux de confinement dans la salle des CE2 le vendredi 28 avril

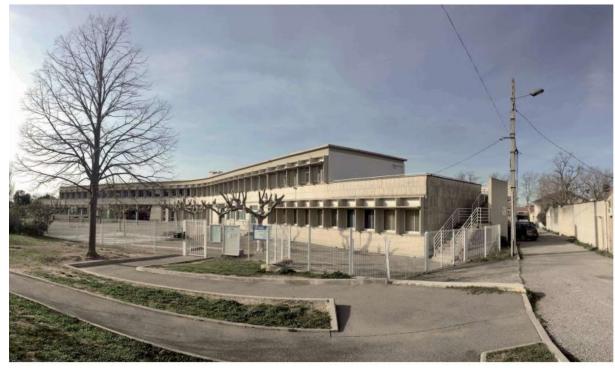
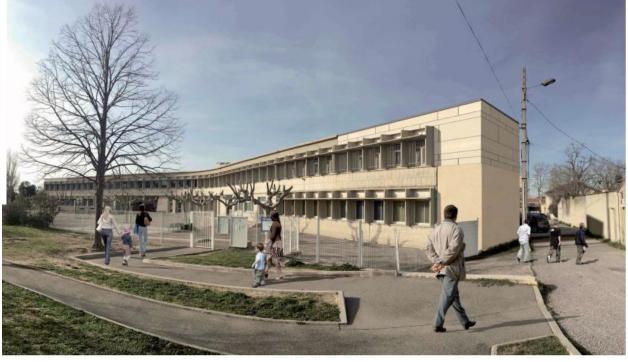
2.3 LE PROJET

EXISTANT

PROJET

Définition du bouquet de travaux à l'issue de la phase DIAG :

- Surélévation/extension en ossature bois pour la création de 2 classes élémentaires supplémentaires sur les deux toitures terrasses inutilisées ;
- Création du pôle maternelles + quelques aménagements fonctionnels ;

- Réhabilitation complète de la chaufferie, des réseaux hydrauliques et ré-emploi des radiateurs ;
- Remplacement de la globalité des Menuiseries extérieures (avec imposte ouvrante et vitrée) ;

- Isolation des murs par l'intérieur
- Isolation du plancher en sous face par le VS;
- Mise en œuvre de brises soleils orientables sur la façade « Sud » du bâti ;

- Reprise étanchéité et isolation de la toiture terrasse conservée ;
- Choix d'un fonctionnement complet en Vnat avec indicateurs de CO2;
- Réhabilitation complète éclairage artificiel;

- Mise en œuvre de brasseurs d'air dans tous les locaux (écoles élémentaire, maternelle et restauration)
- Création de bandes plantées devant les façades et d'un jardin potager

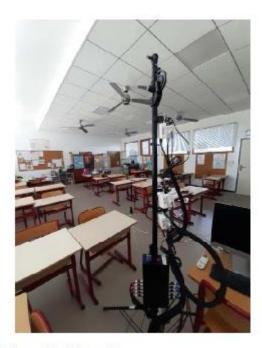
Figure Rex S-11-2: Position assise - V3

Figure 1 : Trépied de mesure de vitesse d'air Anémoma®

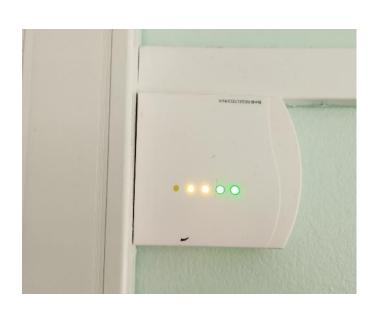
• Une amélioration substantielle mais des résultats en demi teinte

2017			
Classe N2			
Indice de confinement	Confinement MOYEN		
Indice de confinement	2		
Moyenne des concentrations	1043,02		
% temps d'occupation <1300ppm	76,63%		
2019-2020			
Classe CM1-CM2			
Indice de confinement	Confinement FAIBLE		
Indice de confinement	1		
Moyenne des concentrations	746,49		
% temps d'occupation <1300ppm	86,41%
