Commission d'évaluation : Conception du 25/06/2026

# Rénovation et reconstruction du collège Centre à Gap (05)

| Maîtrise d'ouvrage | Architecte | BE Technique | AMO QEB | Contrôle technique |
| Conseil Départemental Hautes-Alpes | PANORAMA | WSP | DOMENE scop | |

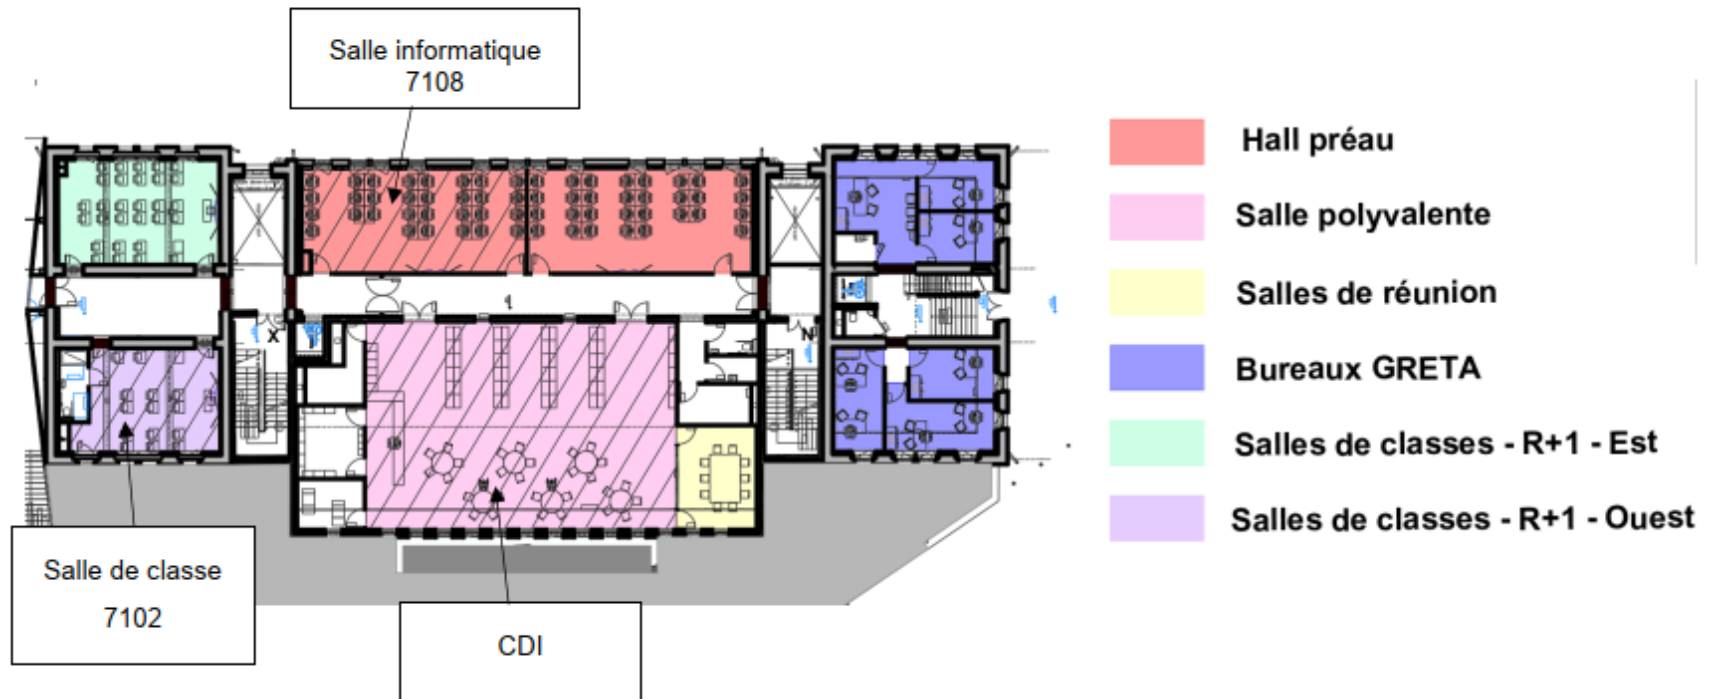
Bâtiment 7

**Occultation**
