**Commission d'évaluation : Réalisation du 22 mai 2025**

# Opération de renouvellement urbain de l'ilot bon pasteur et des rues Fiacres/Duverger Marseille / 13002

# Contexte

La commande porte sur un projet de construction **neuve de 17 logements** locatifs sociaux pour l'immeubles du 1 - 3, rue des Fiacres et sur un projet de **réhabilitation lourde de 9 logements** locatifs sociaux avec commerces à rez-de-chaussée pour l'immeubles du 5 rue des Fiacres, s'inscrivant dans le projet de renouvellement urbain de la ZUS Centre Nord.

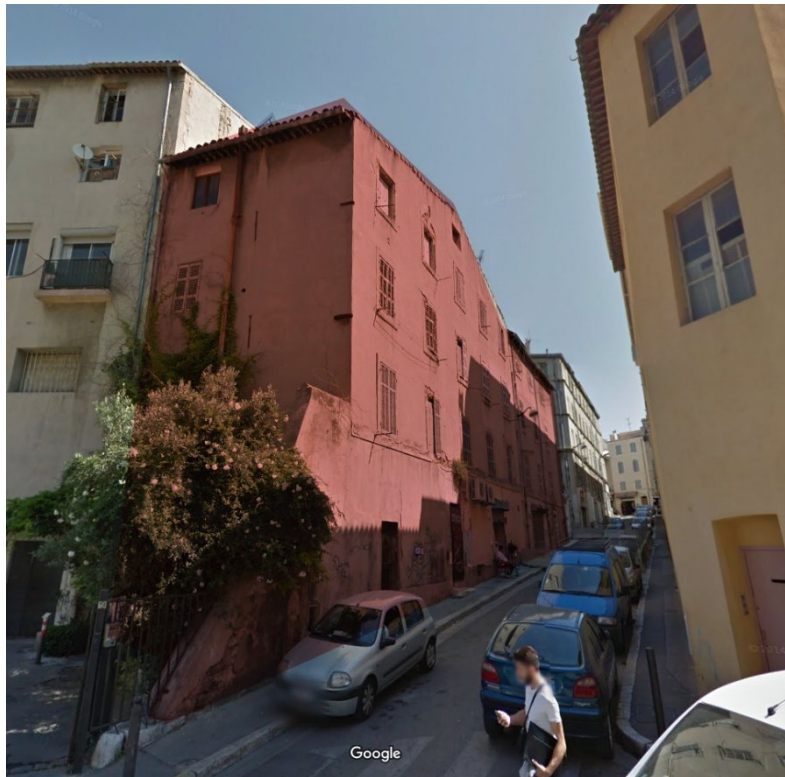
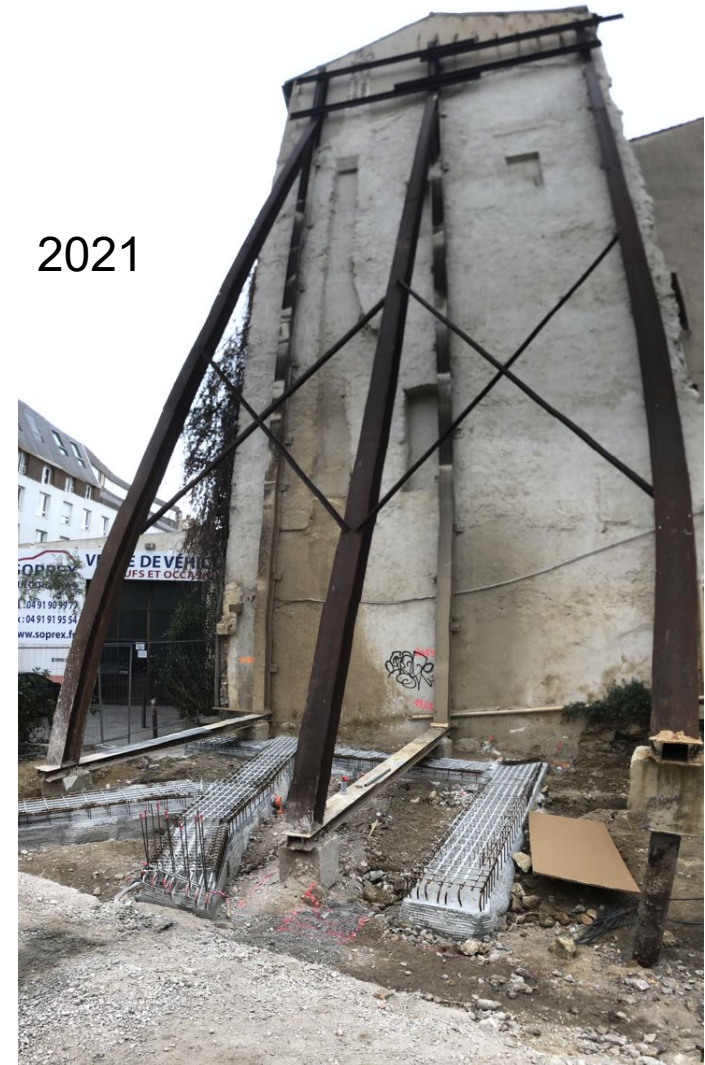
# Une tête d'ilot à recomposer

L'état de vétusté de l'immeuble 1-3 rue des Fiacres n'a pas permis sa réhabilitation ,celui-ci a été démoli.

Lors de la démolition des fissures sont apparus sur les immeubles voisins, il a fallu conforté ce bâti.

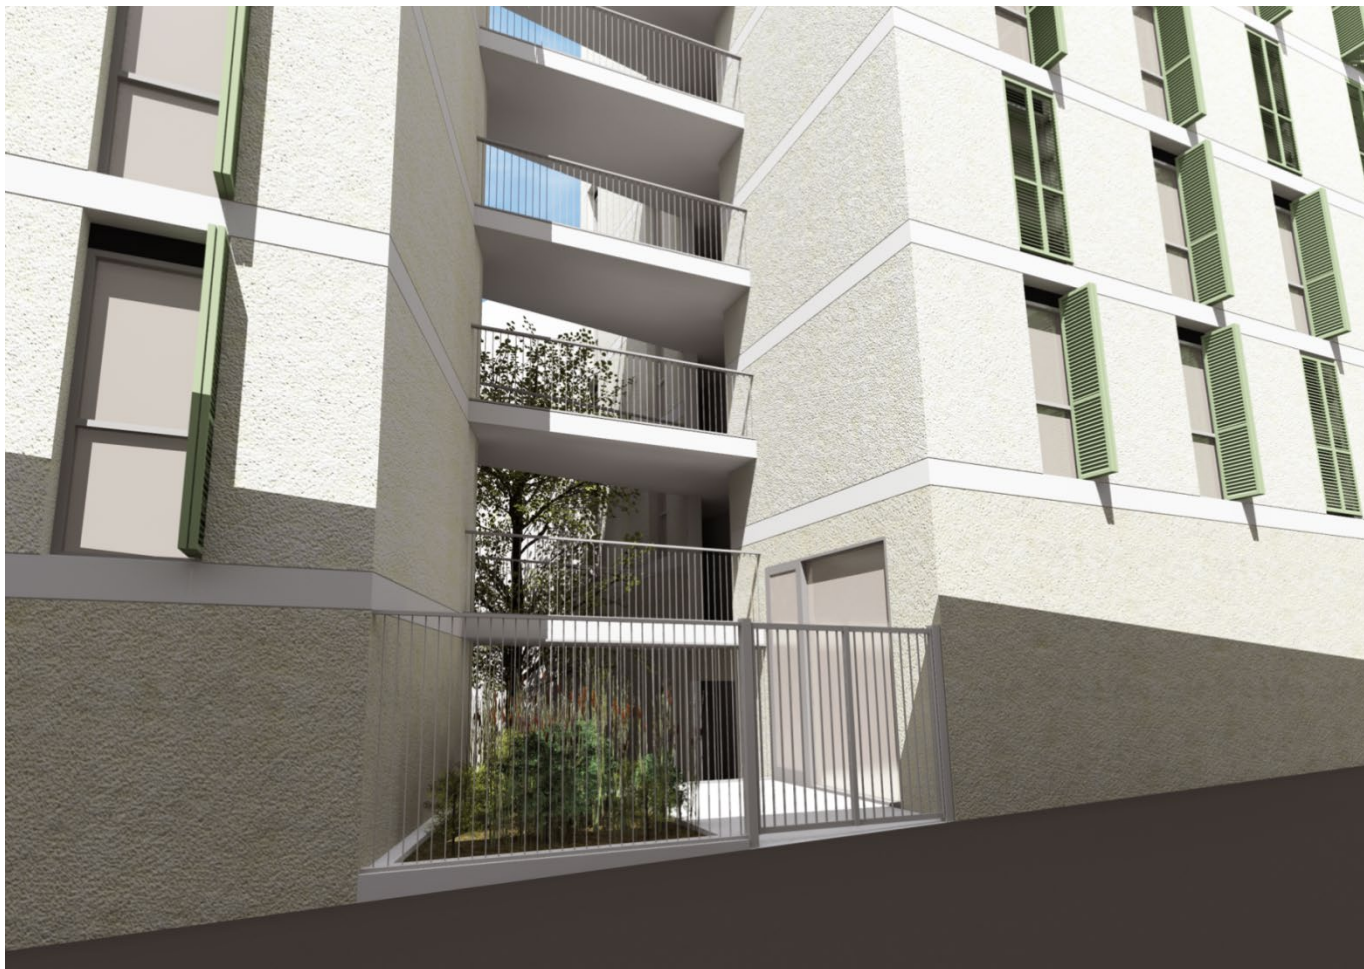
# Faille rue Des Fiacres

Cette faille crée une aération dans ce tissu urbain très dense, et permet la construction de logements tous traversant ou bi-orientés et l'ouverture (vue, lumière) du cœur d'îlot voisin

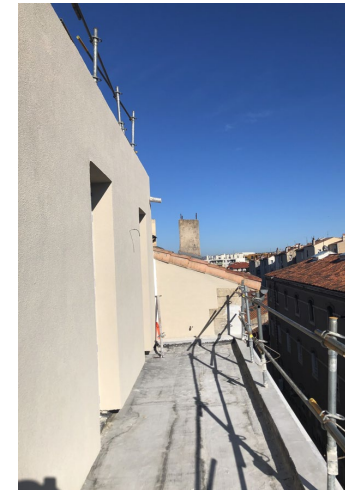
## Etude sur le confort d'été - suite commission > passage en ITE du R+6 bâtiment neuf

T3.1

ITI : 172h>28°C

ITE : 113h>28°C

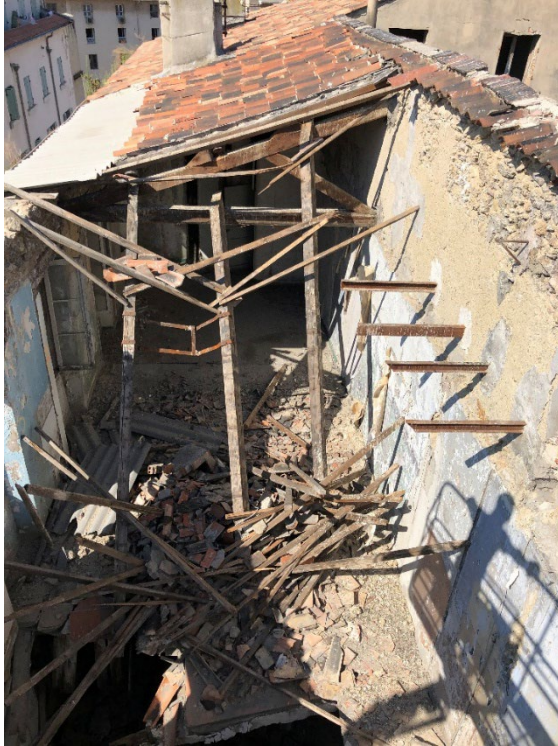
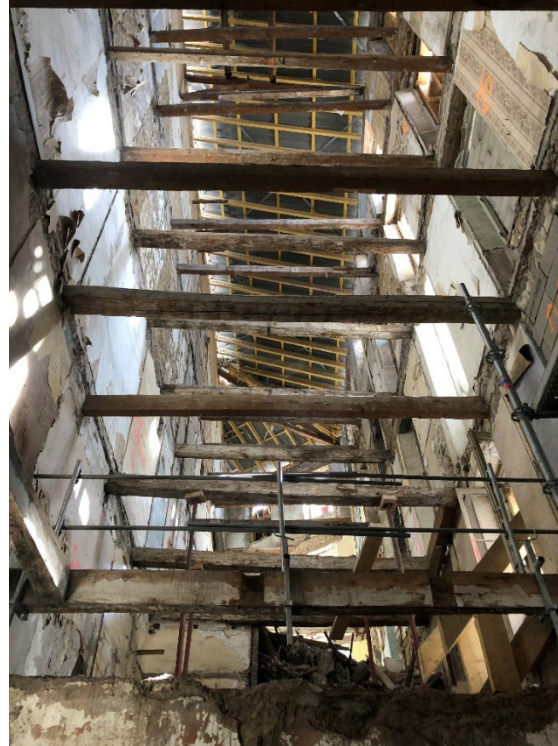
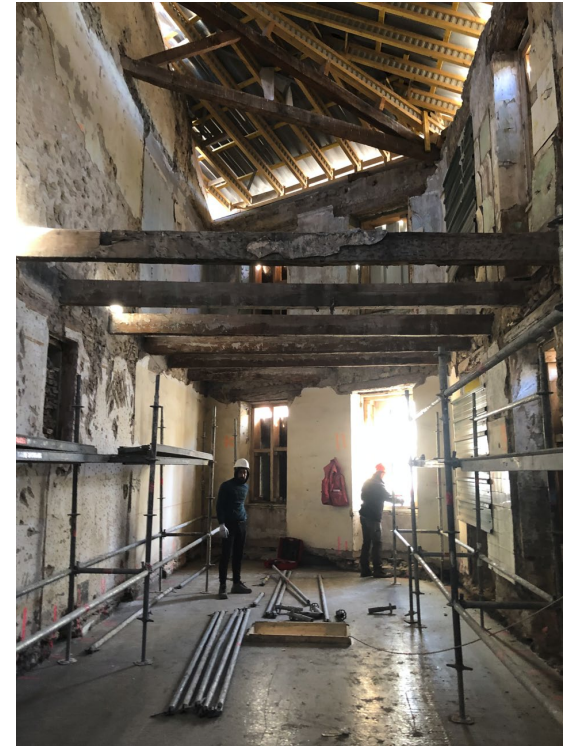
**Effondrement de couverture constaté en 2020 à la reprise des études.**

**Purge et mise en place d'une couverture provisoire**

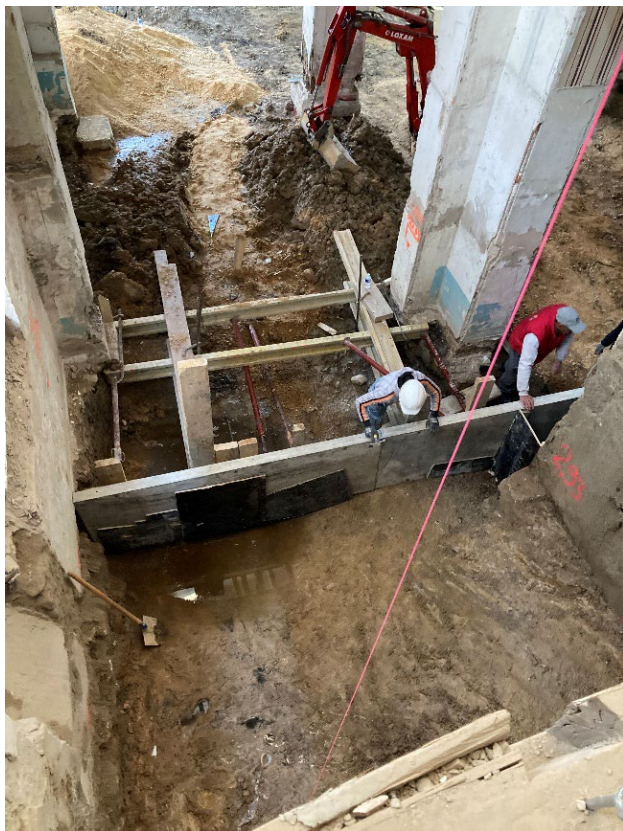
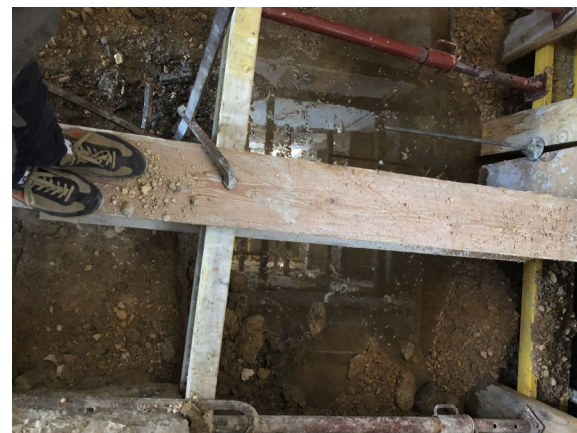
### Habitat insalubre:

- Présence d'une nappe « eau grise » sous notre bâtiment.
- Les campagnes d'investigations n'ont pas pu révéler l'origine de cette nappe, issue des réseaux d'égouts avoisinants,
- Pompage et mise en place d'un drainage vers égout de la ville.

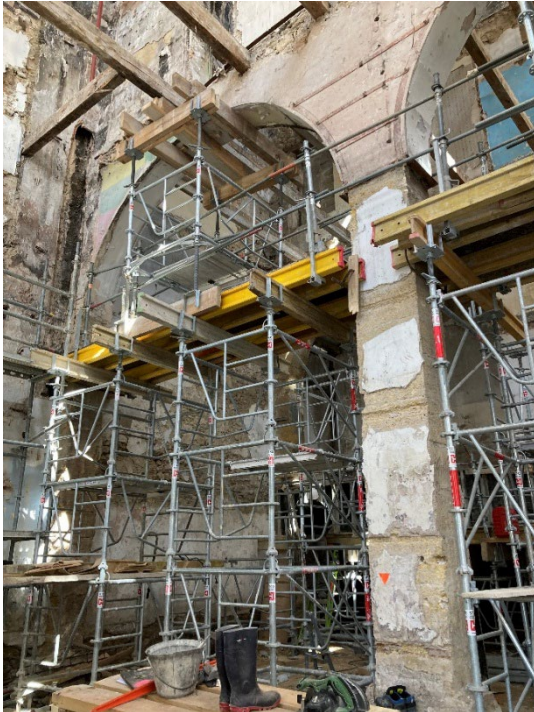
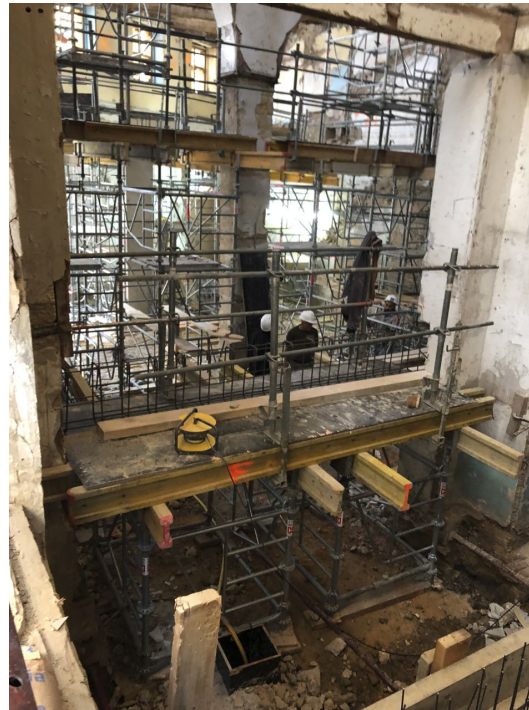
**Mesures conservatoires :**  
**Préserver les arcs et éléments de modénatures**

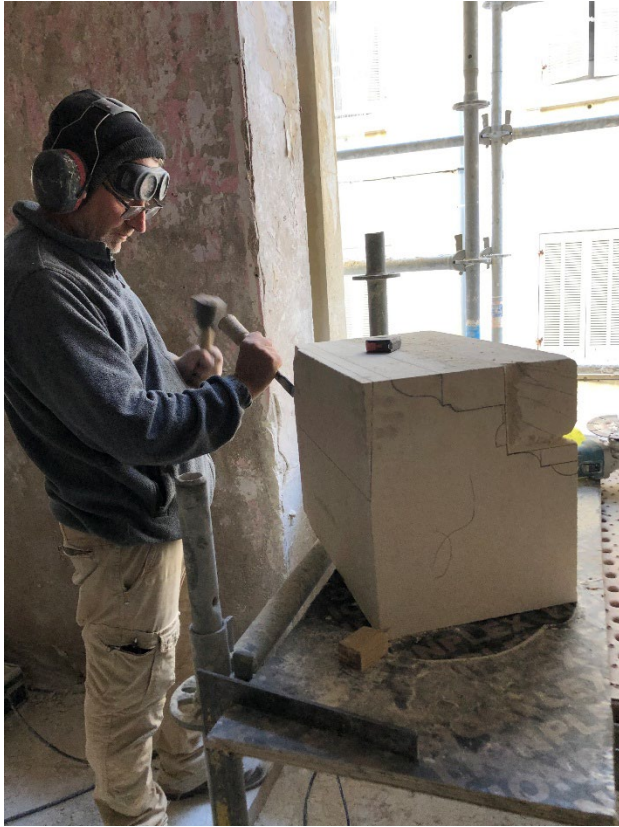
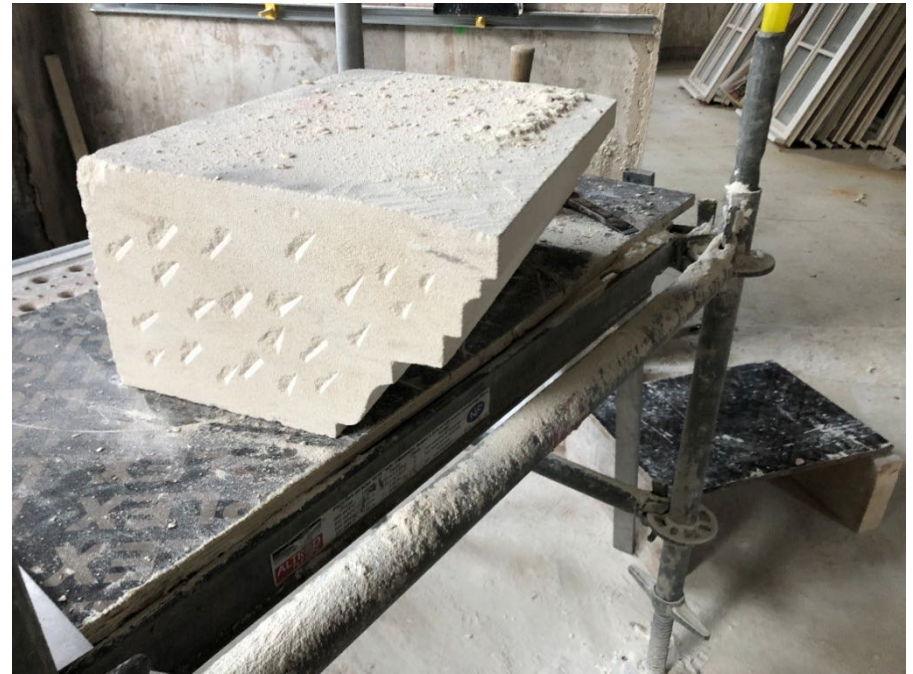
**Restitution patrimoniale**  
**Reconstruction des corniches**

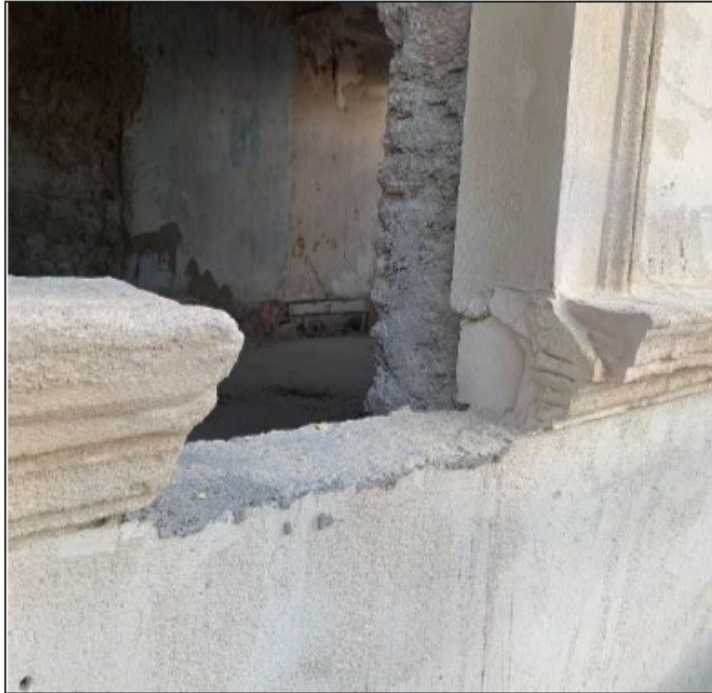
**Restitution patrimoniale**  
**Reconstruction des appuis**

*Appui de fenêtre déposé*

- *Fiche techniques Pierre d'Estailades (6)*
- *Mortier de réparation Artopierre (7)*
- *Plan de repérage des pierre remplacées (8)*

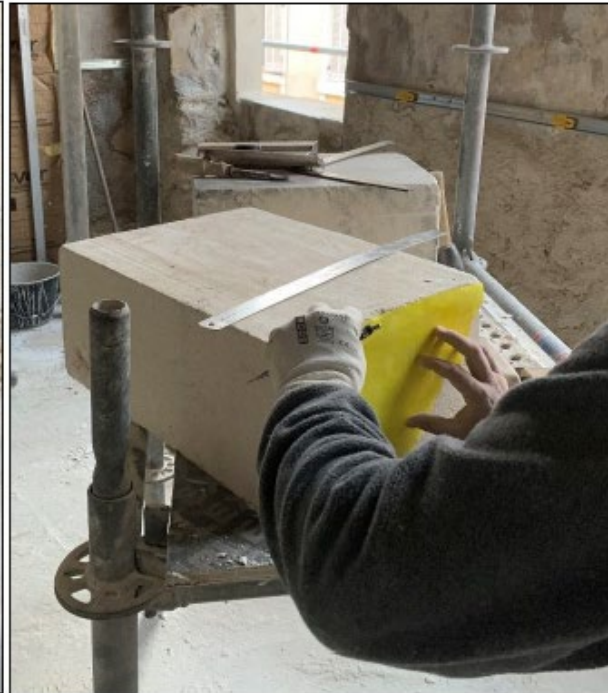
*Taille de la nouvelle pierre en remplacement*

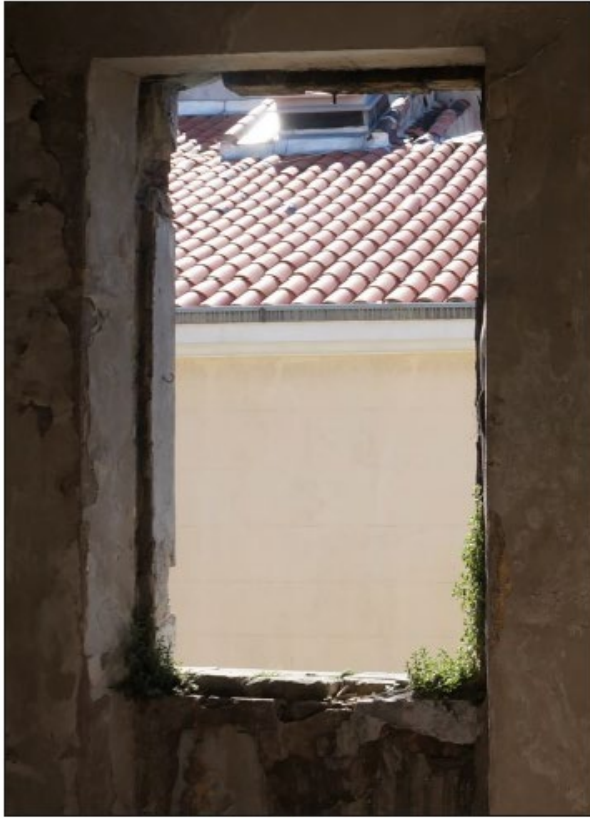
*Baie avant travaux*

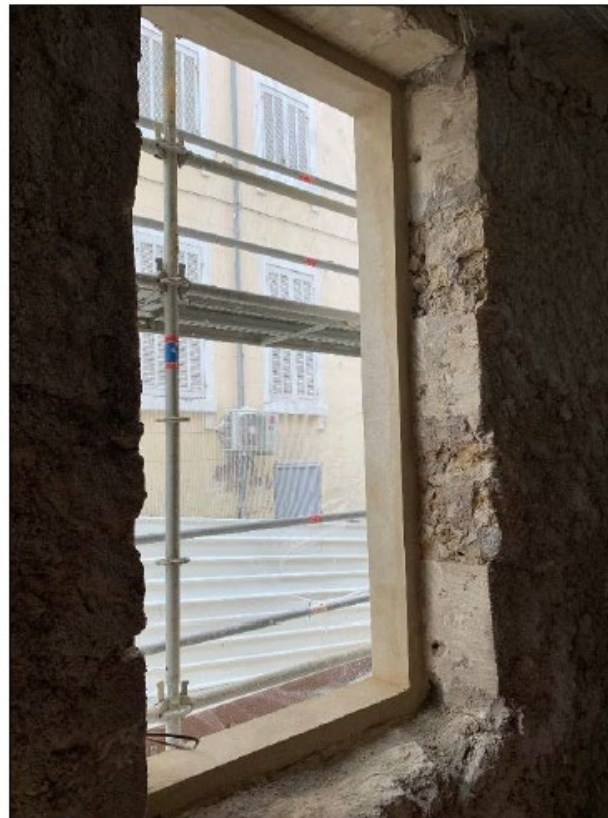
*Réalisation de feuillures sur les anciennes baies*

**Restitution patrimoniale**  
Reconstruction des  
feuillures

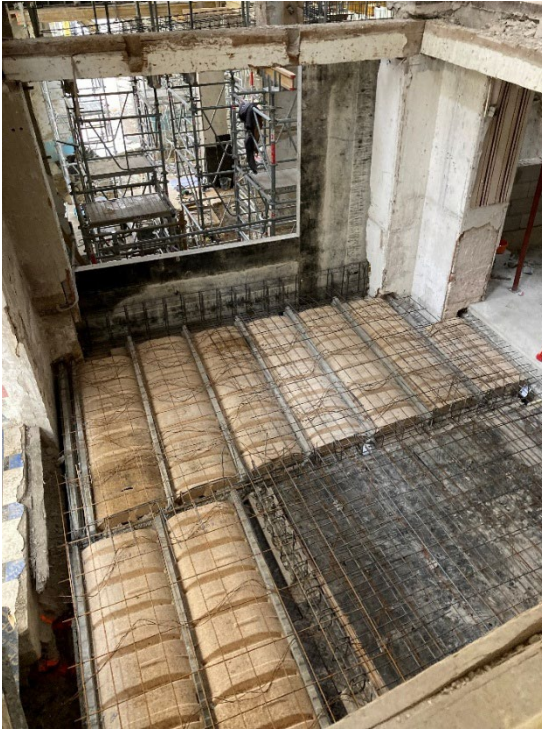
**Hourdis bois**

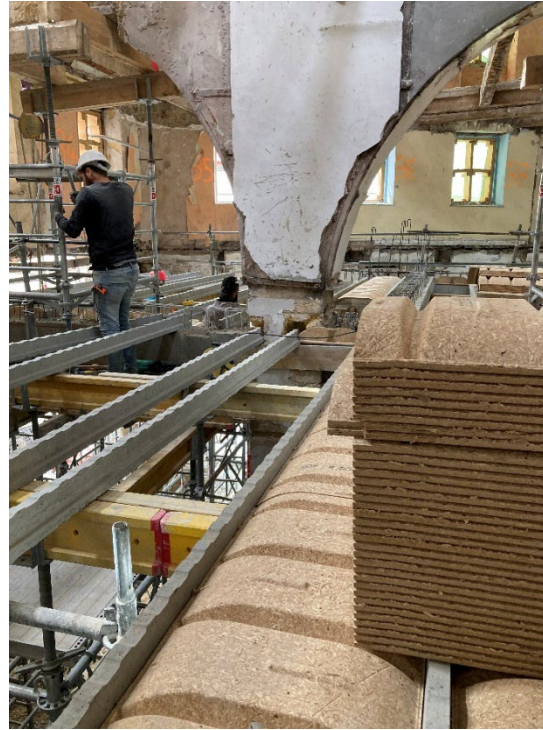
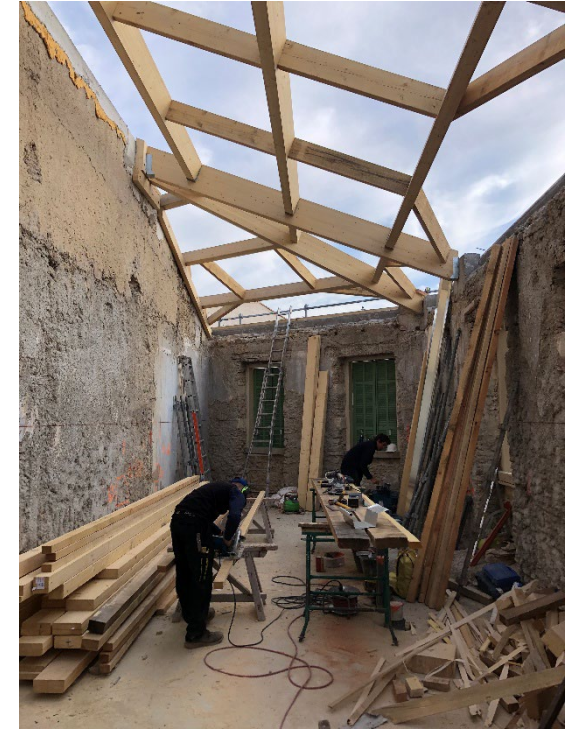
**Charpente bois**

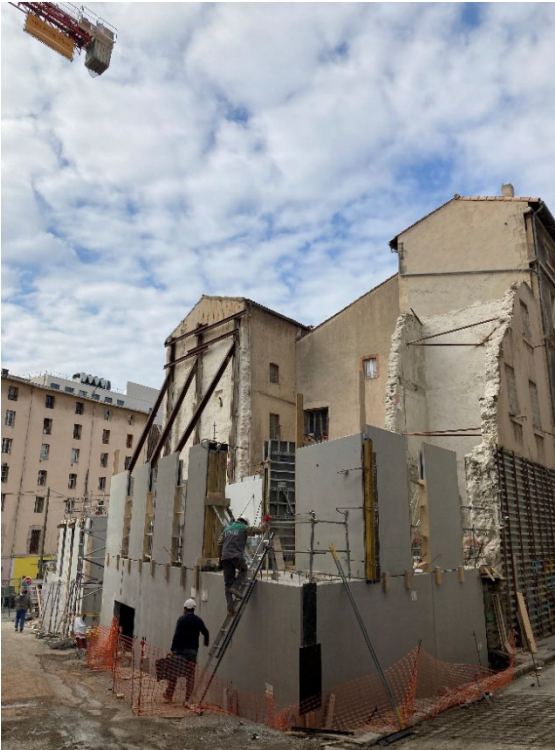
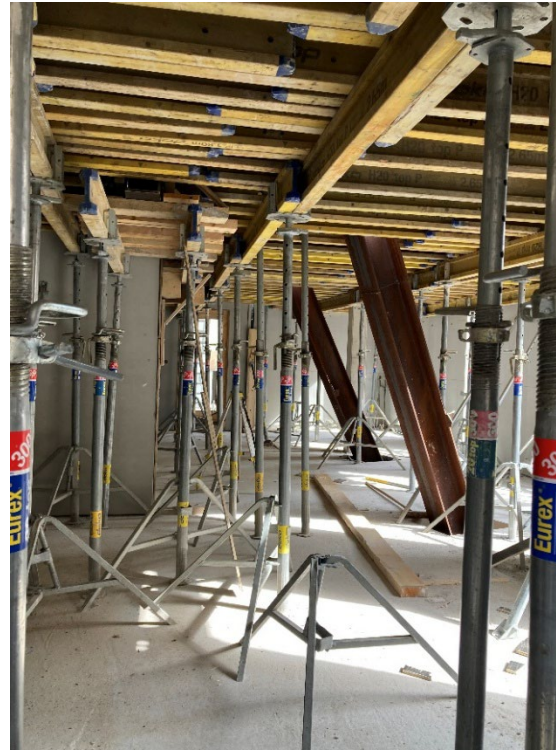
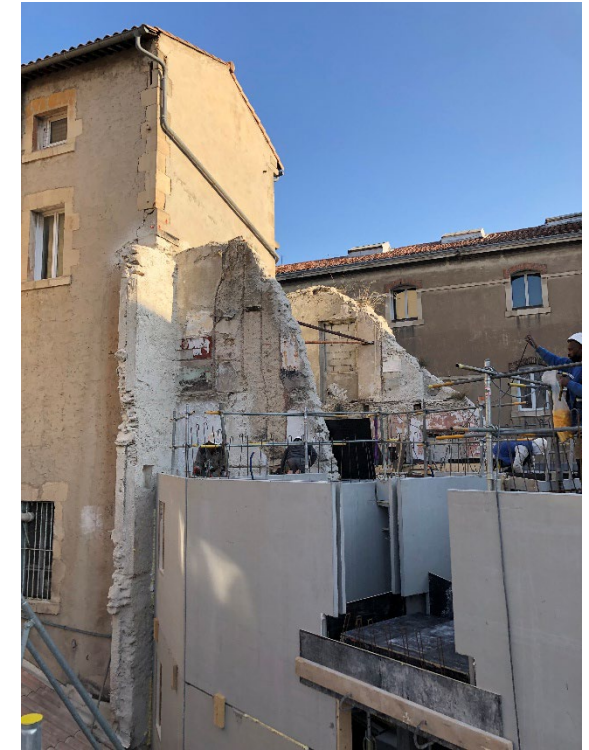
## Bâtiment neuf

## Construire en soutenant les bâtiments voisins

- Construire un bâtiment tout en soutenant ses voisins.
- Drainer les eaux grises issues des immeubles voisins.
- un quartier difficile, squat, drogue, vols.
- Mise en place ALARME, puis CAMERAS avec intervention vigiles puis GARDIENS avec chien,

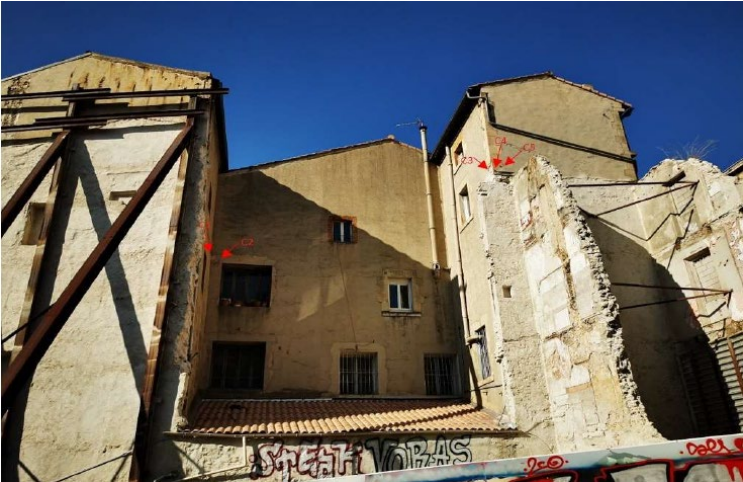
## Observation topographique des cibles

Relevé réalisé avec un theodolite Leica TS 30  
Precision angulaire 0.5 " precision des distances 0.7 mm.

Mesure du 03 Janvier 2022  
référence dossier 19413-4  
coordonnées:CC44 NGF

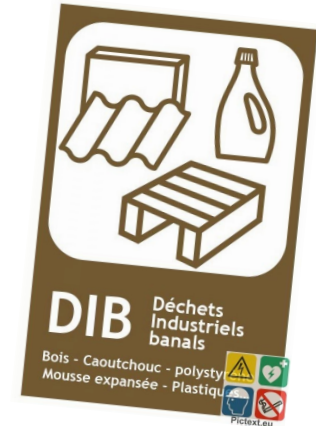
**Valorisation à 100% éléments bois :**  
**L'ensemble des bois de charpente couverture**  
**et plancher ont été revendus**

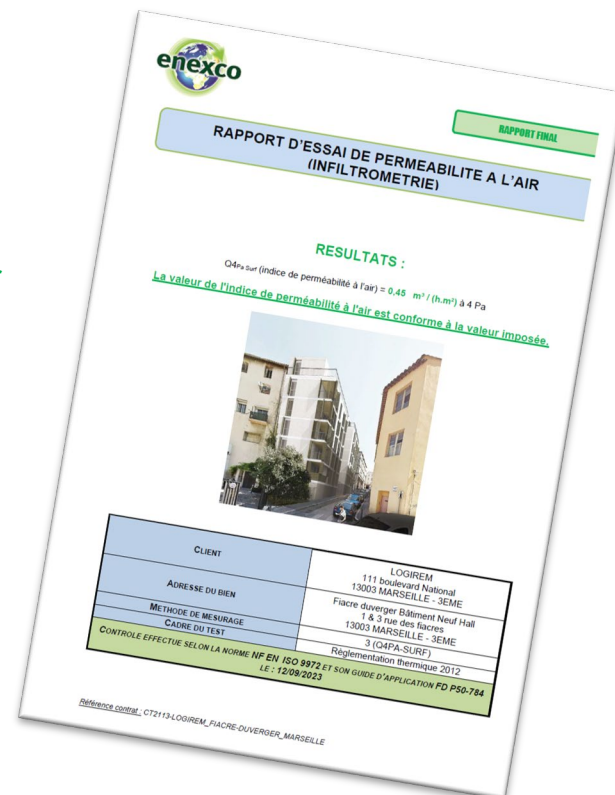
## RESULTATS RAPPORT FINAL :

Q4Pa Surf (indice de perméabilité à l'air) = **0,45 m³ / (h.m²)** à 4 Pa

Coefficient de détermination (du graphe bilogarithmique) r² : 0,999368
