Commission d'évaluation : Réalisation du 09/07/2026

Médiathèque d'Istres  
(13)

| MOA | Architecte | BE Technique | Entreprise générale | BE QEB et BDM | Gestionnaire |
| Métropole Aix<br>Marseille<br>Provence | FLINT Archi.<br>IMAGO Archi. | AD2i | Sud Construction | E'NERGYS | Ville d'Istres |

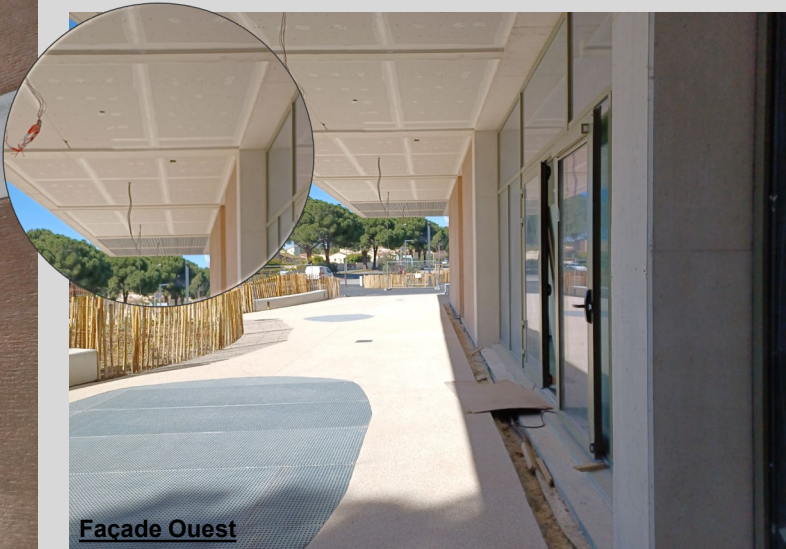
**Façade Ouest**

Brise-soleils  
fixes/ ouest

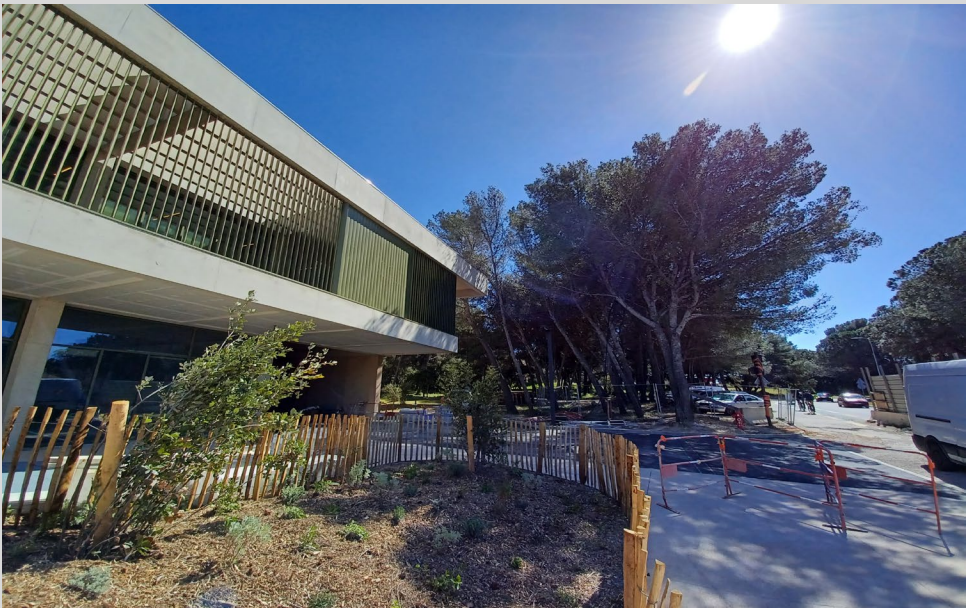
**Façade Ouest**

Aménagements paysagers

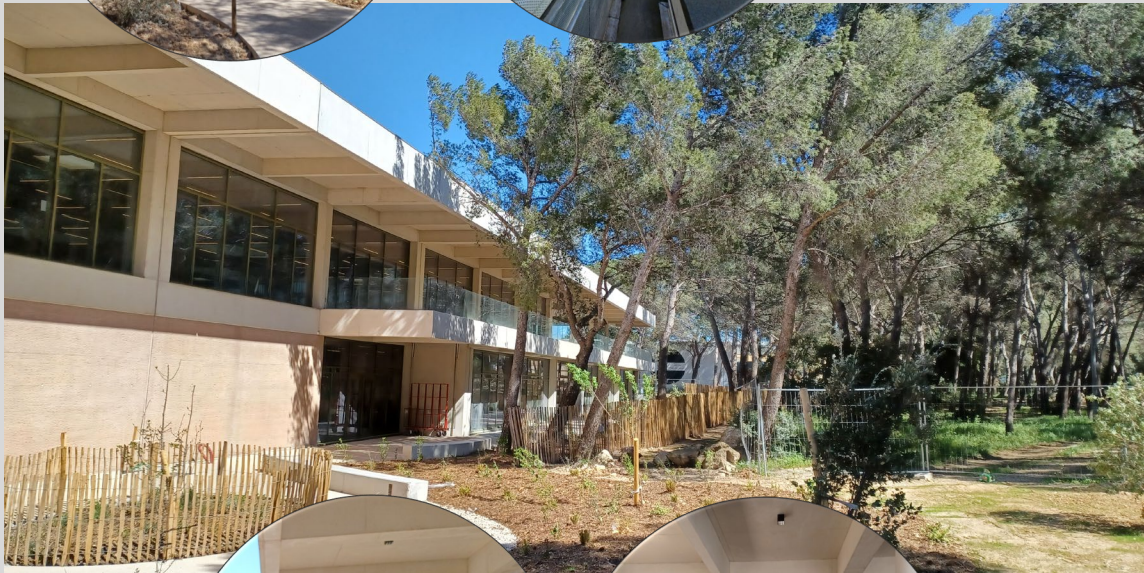
Façade Sud

Toiture technique + écran  
acoustique

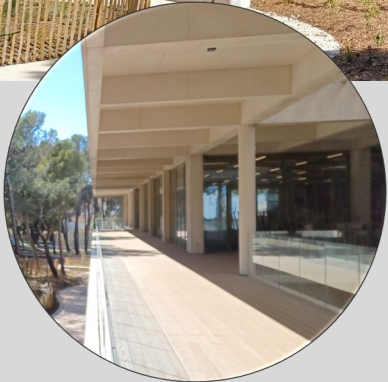
Casquettes fixes  
horizontales/ sud

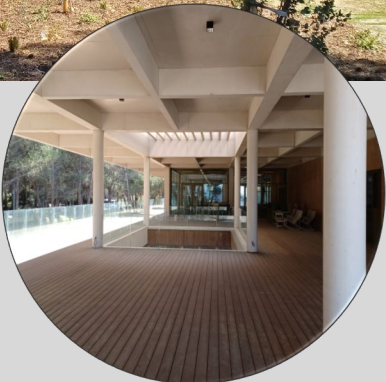
Terrasse extérieur sud/  
vue pinède/ protégée

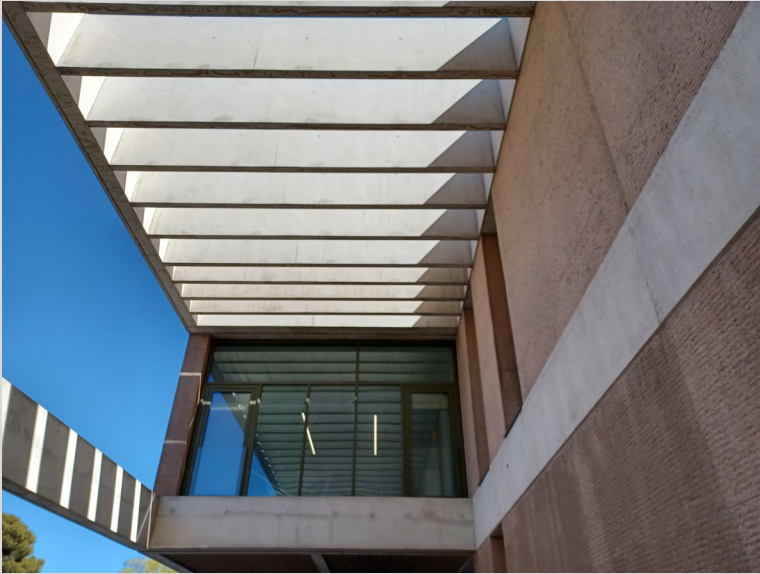
Façade Nord

Shed lumière  
naturelle côté nord

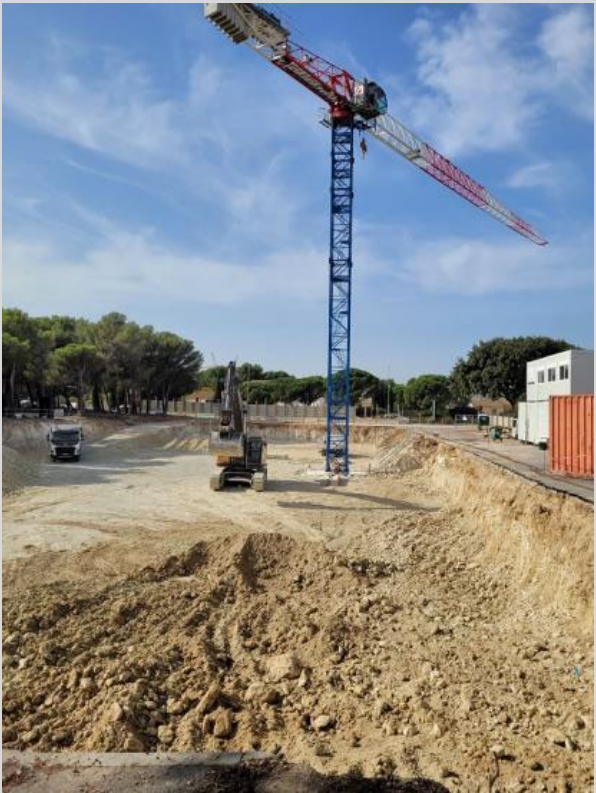
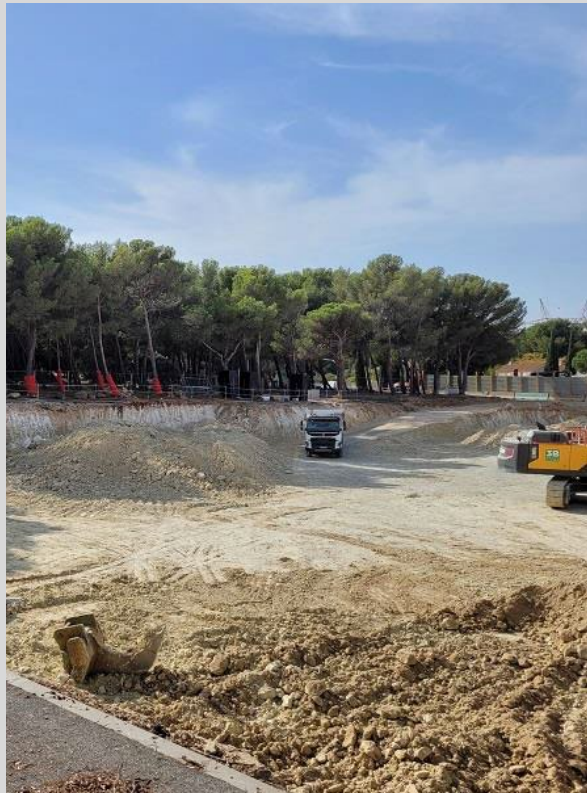
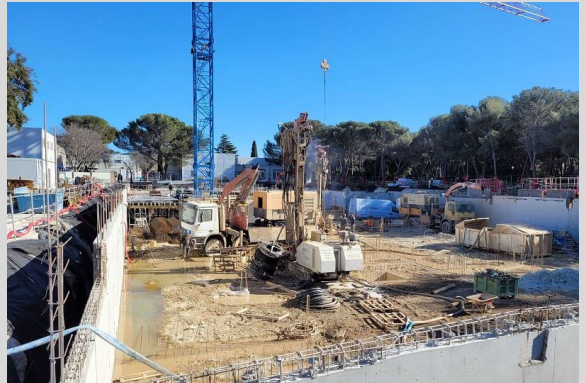
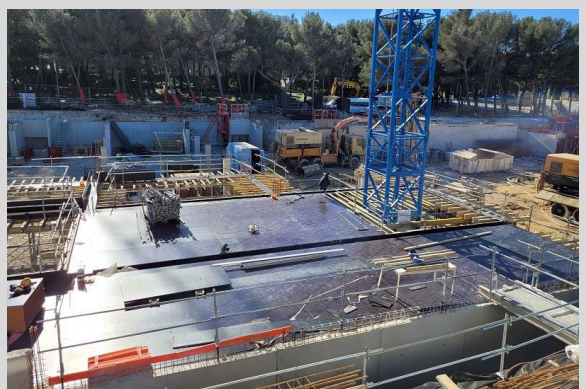
- Études EXE
- Terrassement
- Installation chantier (grue + base vie)
- Forages géothermiques

Etudes et  
préparation  
chantier

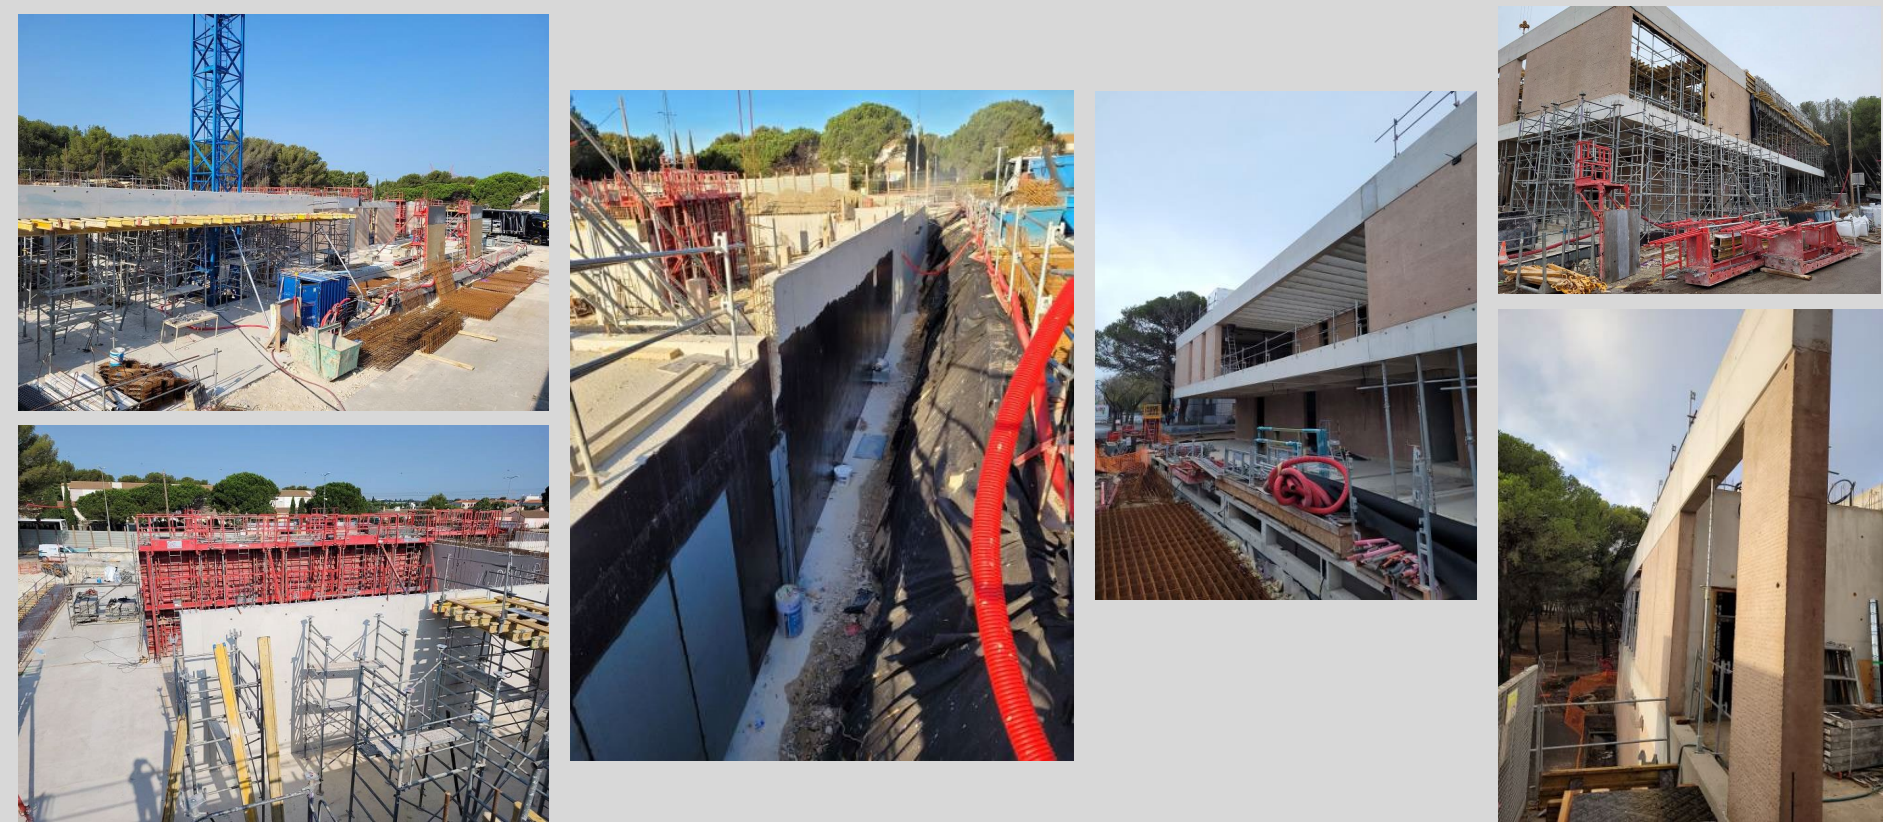
# Chronologie du chantier

- Fondations et sous-sol
  - Voiles béton, planchers
  - Élévations R+1 (murs, voiles)
  - Plancher haut

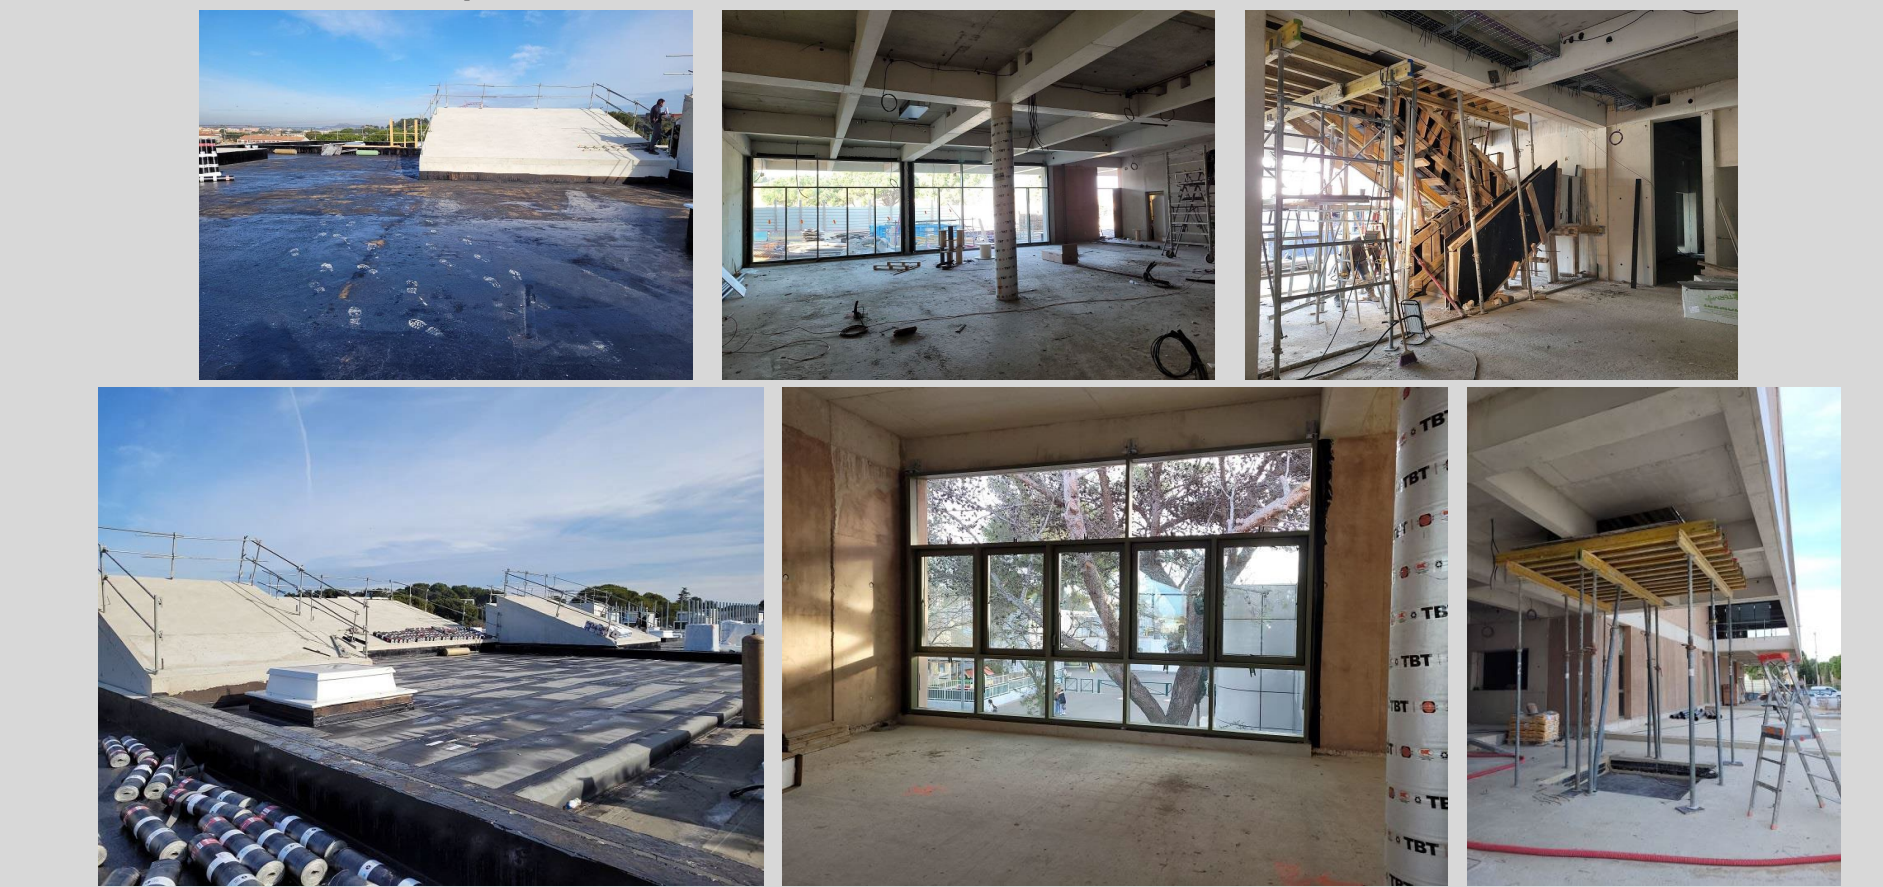
# Chronologie du chantier

- Menuiseries extérieures
  - Toitures (sheds, étanchéité)
  - Terrasses techniques

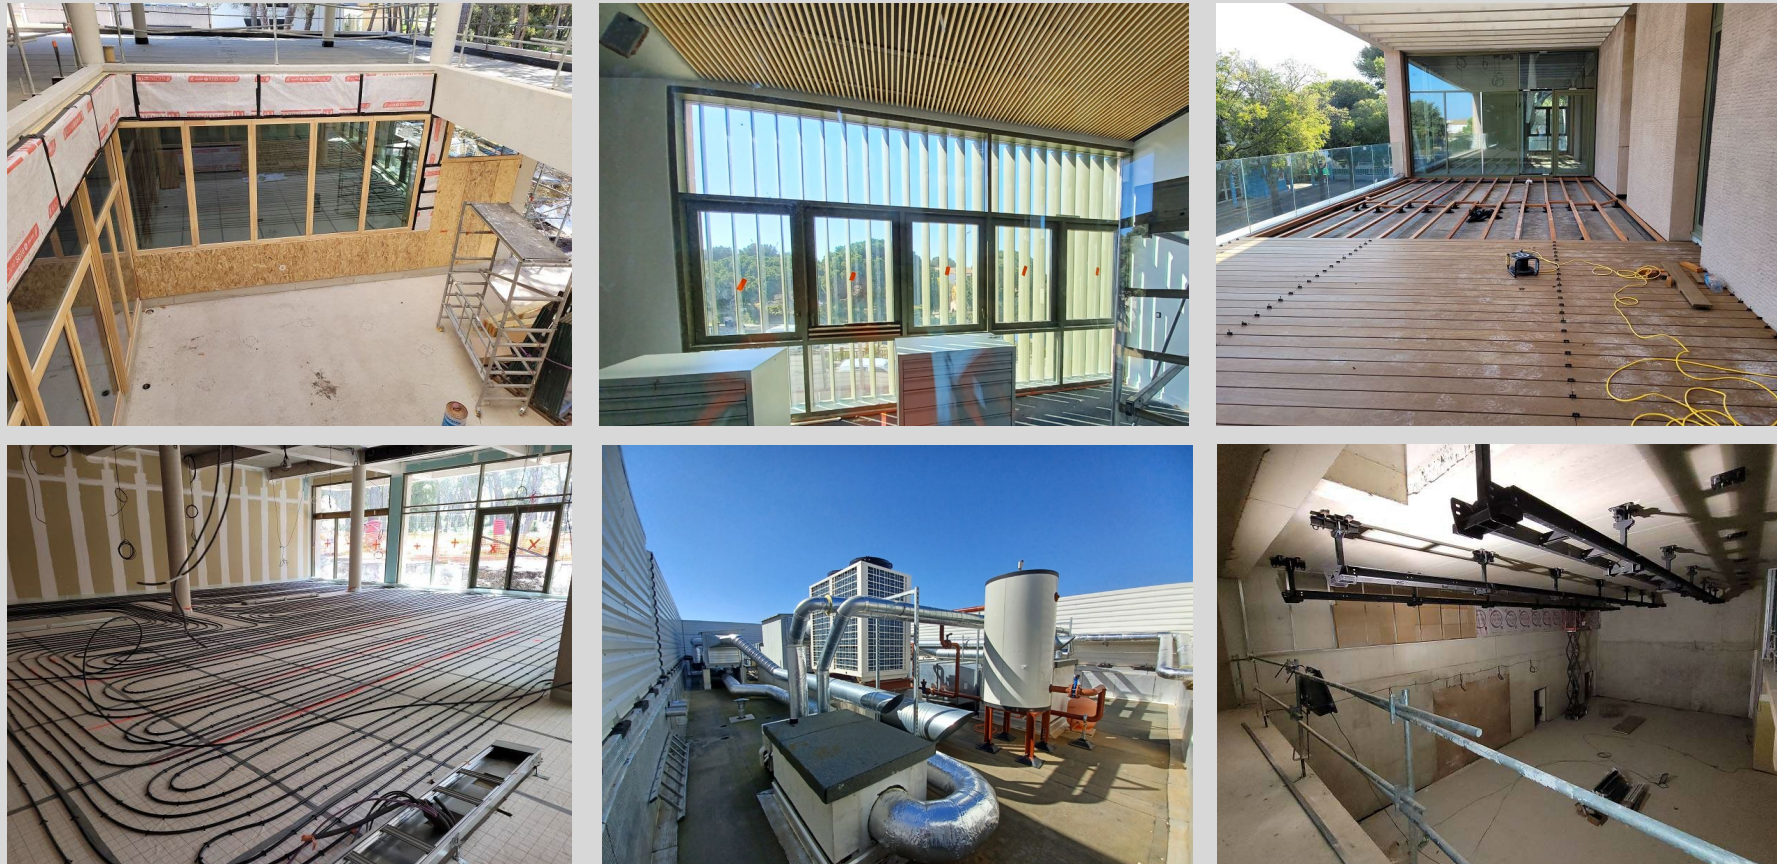
# Chronologie du chantier

- Cloisons, doublages, sols
  - Terrasses bois, brise-soleil
  - Réseaux (CVC, CFO, plancher chauffant)
  - Équipements techniques (PAC, CTA...)

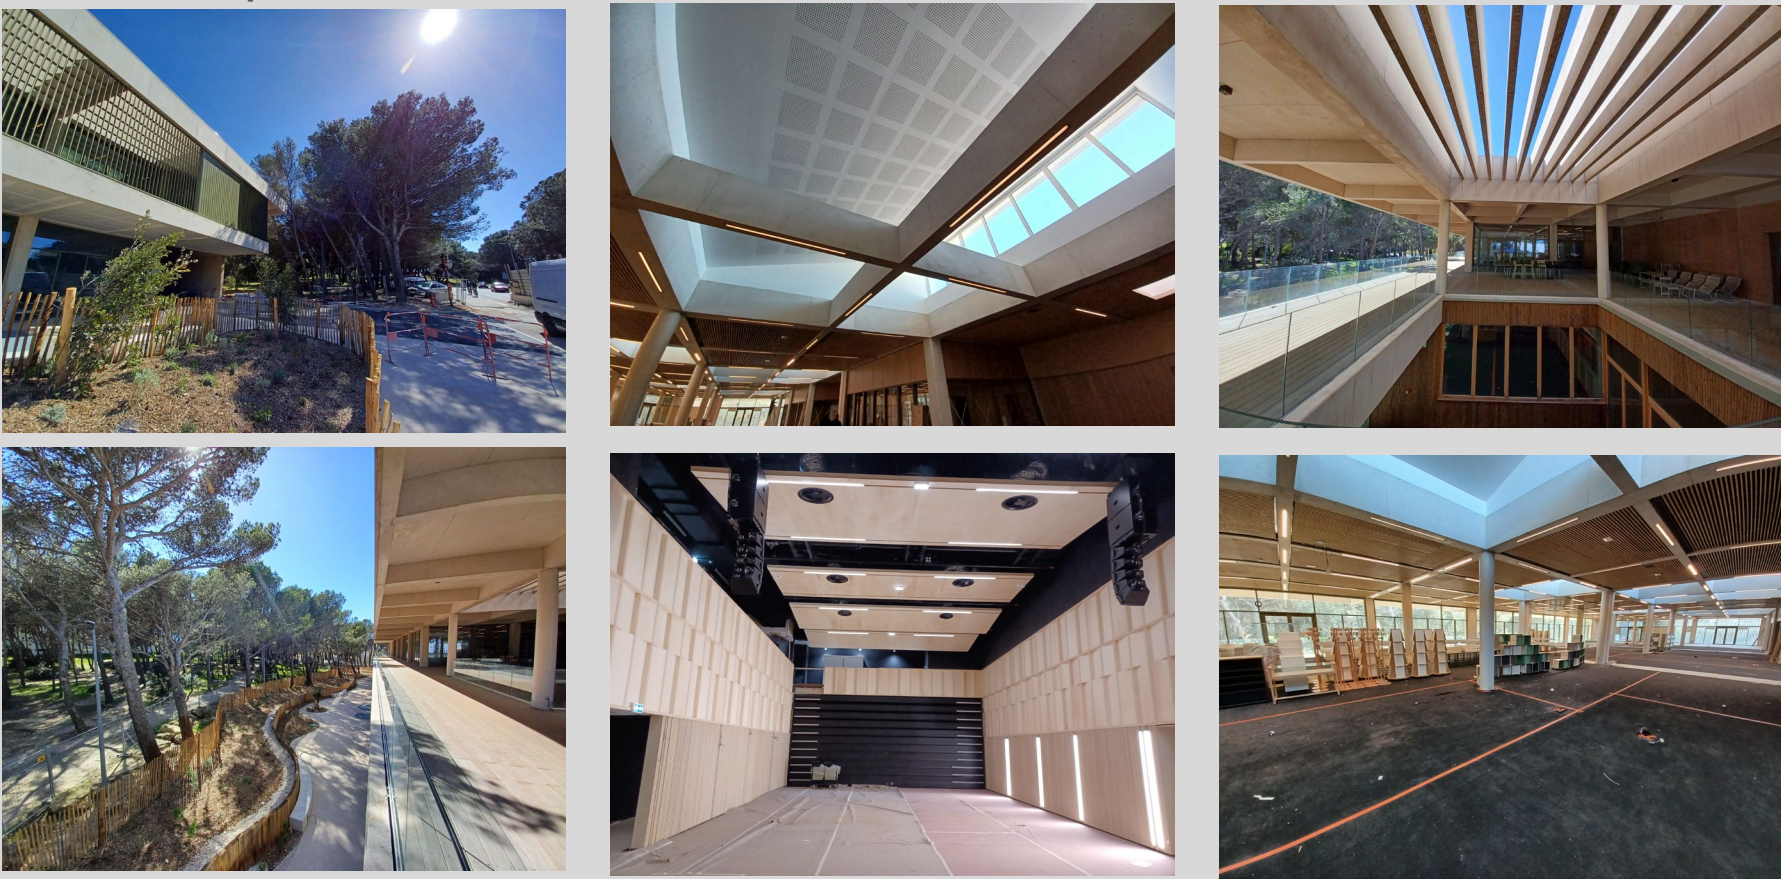
# Chronologie du chantier

- Finitions intérieures
  - Mobilier
  - Aménagements extérieurs (VRD, plantations)
  - Mise au point finale

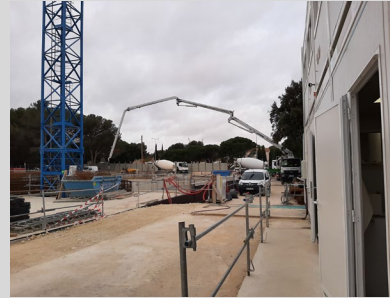
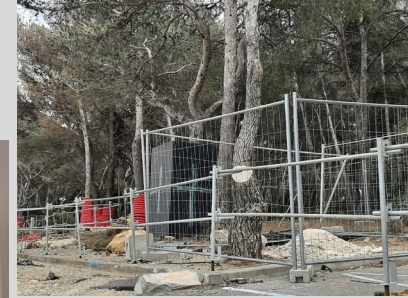
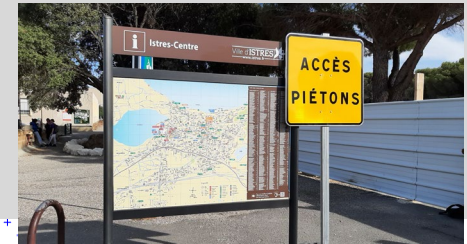
# Le Chantier/ La Construction : difficultés

- Etude de sol non concluante et abandon du béton de site
- Chantier sur site assez contraint : gestion des accès au CEC, pinède au sud/ arbres à protéger, espaces de stockage limités, gestion de livraison, etc
- Entreprise du macro-lot « second œuvre » défaillante, arrêt de chantier de +8 mois : reprise en main par l'entreprise du macro-lot 1 [Sud Construction + sous-traitants] + une entreprise (CMT) consultée dans le cadre d'un AO sous responsabilité directe du MOA

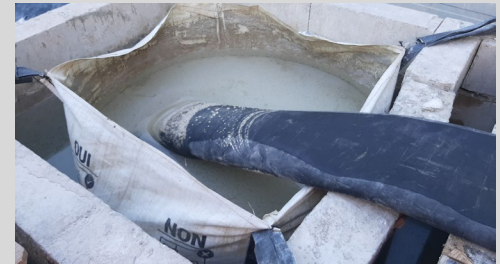
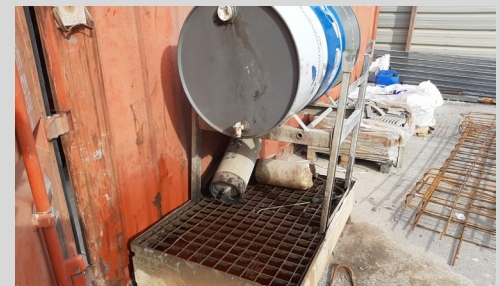
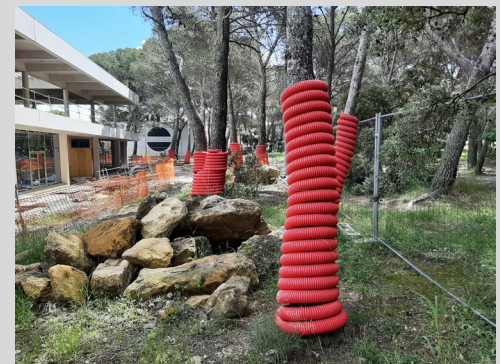
## POLLUTIONS :

- Filtration d'eau par bac de décantation et tambour de sédimentation lors du forage des pieux géothermiques
- Mise en œuvre de prémurs pour limiter la quantité de béton coulés en place
- Nettoyage, arrosage du chantier, choix de produits à faible impact, etc
- Stockage du matériel à l'abri (sous-sol)

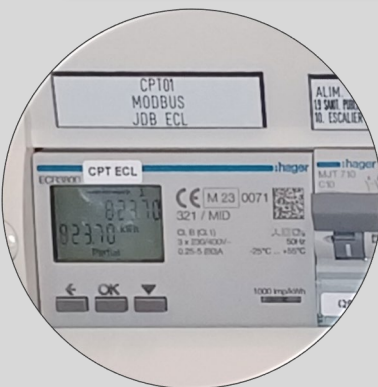
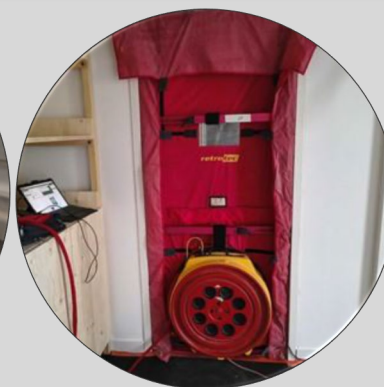
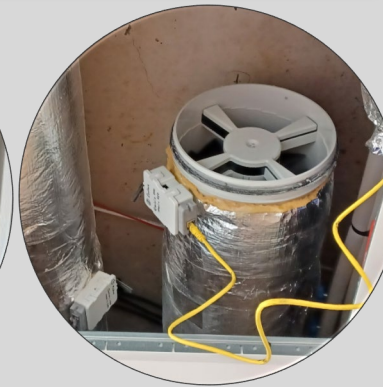
- Mesures d'éclairement par échantillonnage
- Mesure des débits d'eau équipements hydroéconomes
- Mesures de débit aérauliques aux bouches
- Mesures acoustiques à la réception
- Vérification du plan de comptage sur site

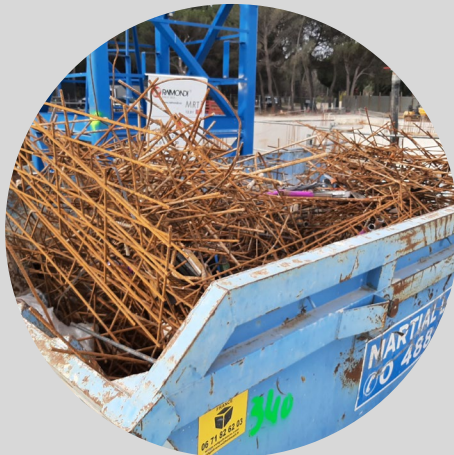
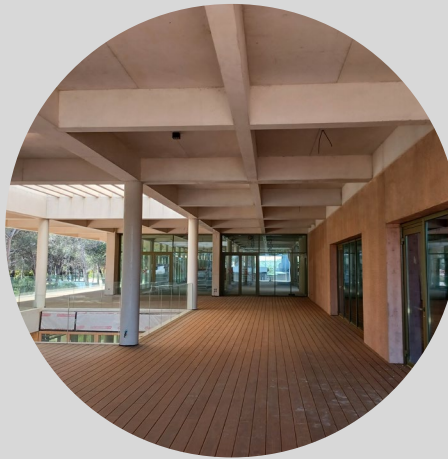
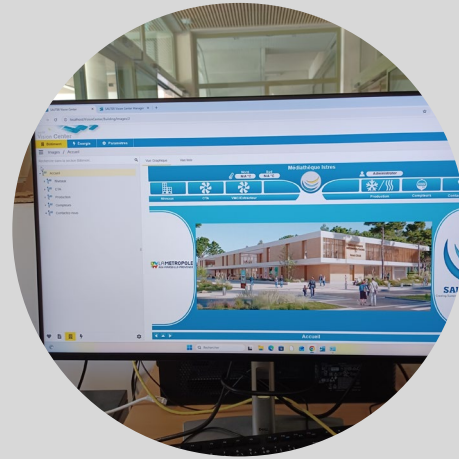
# Intelligence et qualité de chantier

- Modifications générées par un suivi rigoureux et exemplaire de la MOE : sollicitation pour reprise des études et Visas très récurrents, arbitrages réguliers avec MOA, etc
- Chantier en macro-lots séparés : idéal pour faire travailler les petites entreprises (locales), mais gestion énergivore et chronophage/ impact coût ++/ délais ++ (notamment en cas de défaillance d'un lot important), responsabilisation plus facile des entreprises (mandat entreprise principale pour chaque macro-lot)
- Chantier mené avec ZERO accident
- Respect du budget global de l'opération malgré les retards

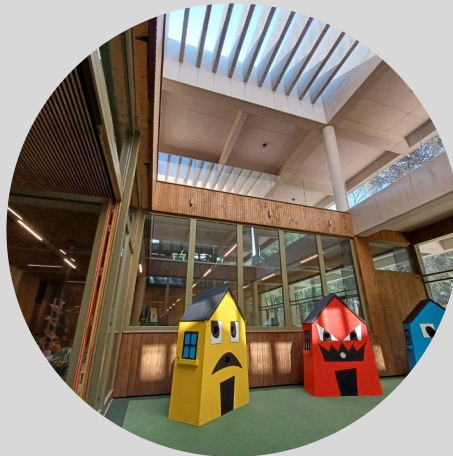
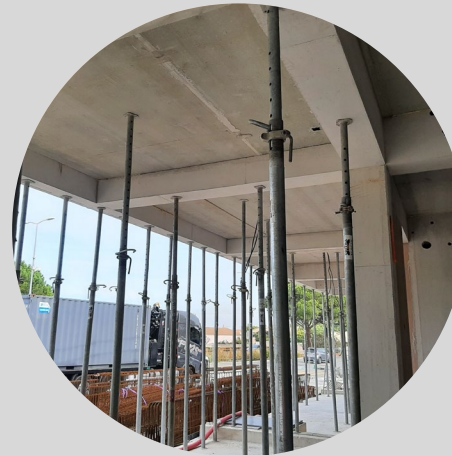
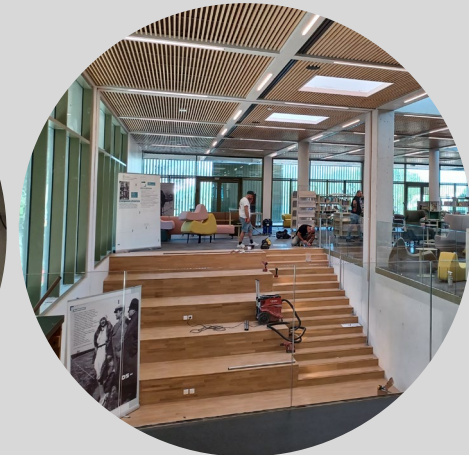
# Innovations de chantier

- Réduction de l'impact carbone et maintien de l'homogénéité de la structure des poteaux par diminution de la quantité de ciment
- Optimisation globale des matériaux : surdimensionnement refusé au niveau de certaines poutres de la toiture terrasse/ maîtrise des risques VS contraintes
- Auditorium = technique poussée (acoustique au-delà de la réglementation + parquet + agencement/ mobilier)
- Apport en lumière naturelle dans l'ensemble de la médiathèque : ambiance esthétique chaleureuse
- Escalier gradins, espace jeu : points de repère spéciaux pour la médiathèque
