Commission d'évaluation : Conception du 09/07/2026

## MOULINS 15 et 16 (Nice - 06)

# Contexte géographique

# Contexte urbain

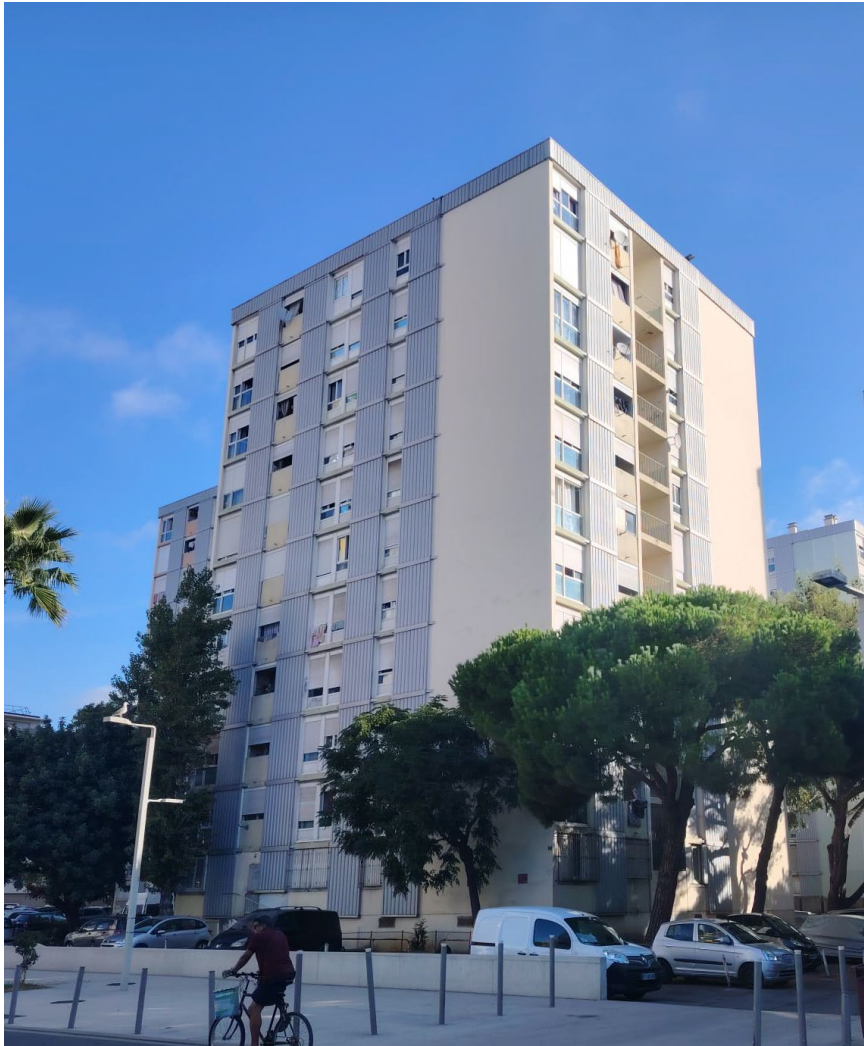
# Constat / Projet

- Des fenêtres vitrées toute hauteur
- Des façades sans épaisseur et sans protection solaire
- Des bâtiments ouverts de tous cotés sur les espaces extérieurs, dans un quartier tendu et bruyant

- Des protections solaires pour les pièces de vie: fixes: par les dalles de balcons et les habillages en tôle perforée, mobiles par les BSO au niveau des salons
- Un espace collectif avec extérieur en rez de chaussée

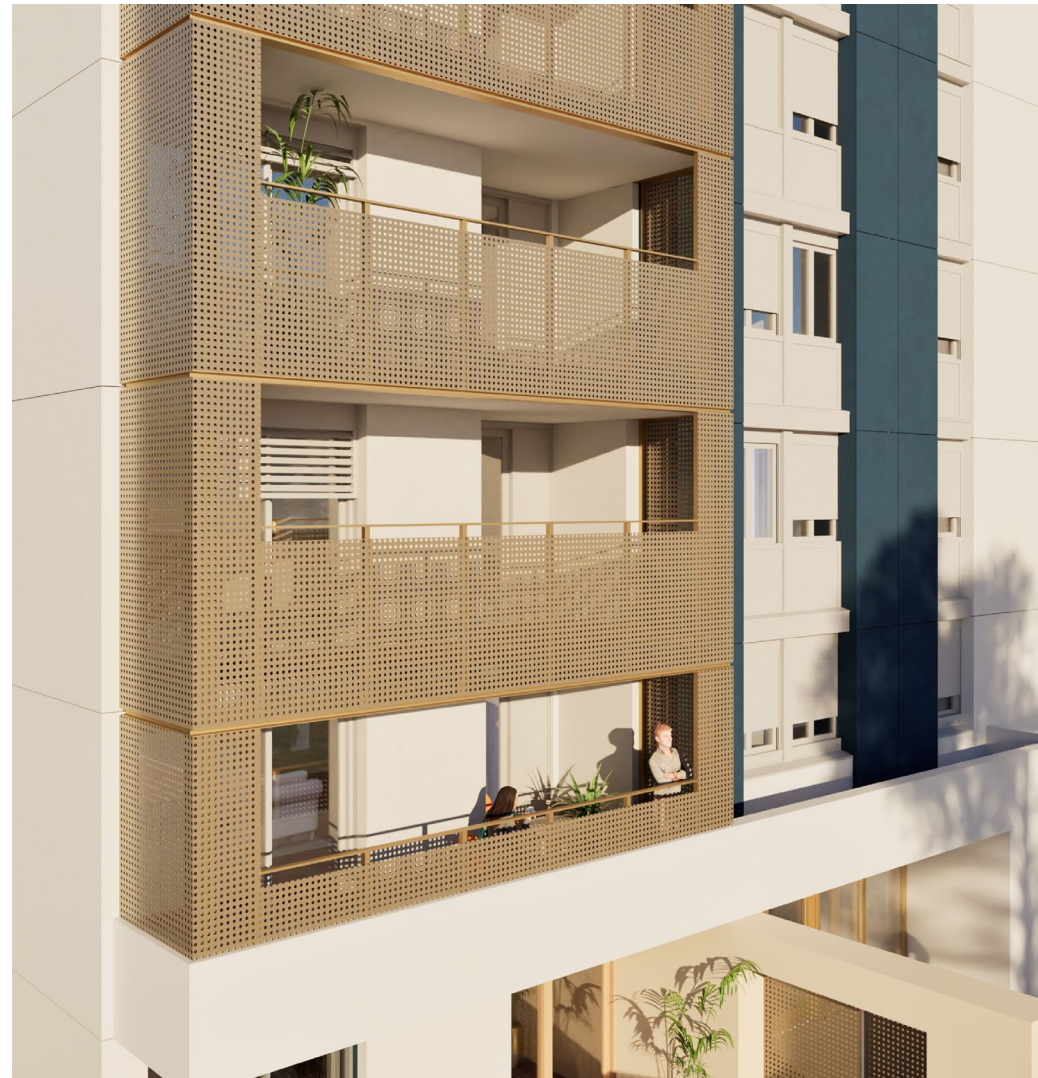
# Détail balcon façade

## LES BALCONS:

### Utilisation du métal perforé:

- **Avancée du balcon:** une casquette de 1,3m devant les salons, 2,5m devant les cuisines
- **Matériau ajouré mais assez plein pour éviter les panneaux anarchiques** mise en place par les locataires
- **Protections solaires** sur les châssis des séjours et cuisines
- **Adaptation du taux d'occultation en fonction des façades** ( travail à mener lors de la phase suivante – PRO avec les héliodons )
- **Garde-corps Haut 1,20** : sentiment de protection renforcé

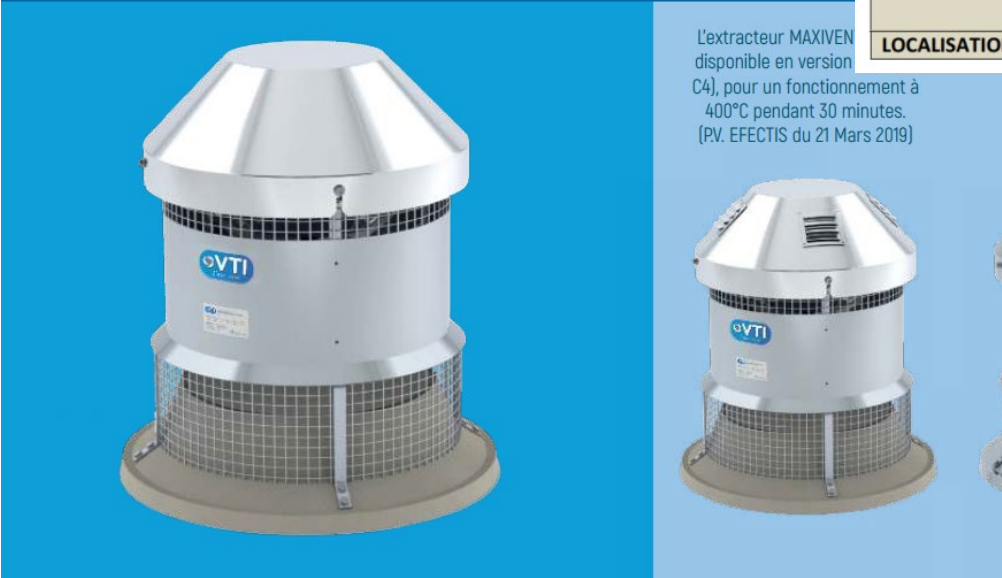
MAXIVENT HY

Réutilisation des conduits shunts avec assistance en haut des conduits  
très basse consommations, entrées d'air en châssis

Extracteur hybride à moteur brushless très basse conso

L'extracteur MAXIVENT  
disponible en version  
C4), pour un fonctionnement à  
400°C pendant 30 minutes.  
(P.V. EFACTIS du 21 Mars 2019)

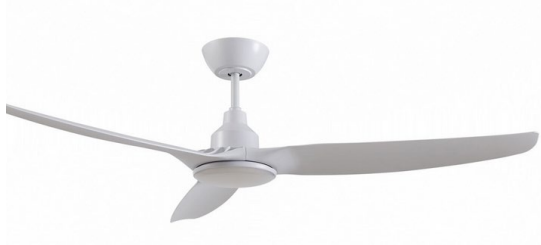
Zone la plus défavorable : T16 - RDC - T5 Nord

Les paramètres de confort sont conformes aux exigences BDM avec l’aide des occultations fixes, mobiles, ainsi que les brasseurs d’air installés dans les séjours.

A 28°C > à 500 heures d’inconfort sans mise en route brasseurs d’air.

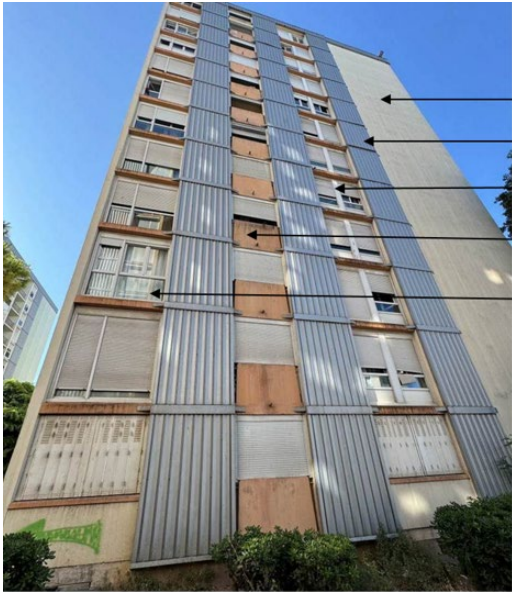
# Existant extérieur

- Partie pleine (salons)
- Bardage métallique + isolation
- Fenêtres des chambres
- Séchoirs
- Fenêtres des salons

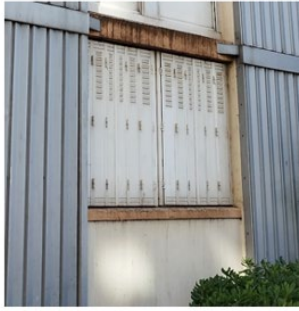
Fenêtre des chambres

Fenêtres des salons

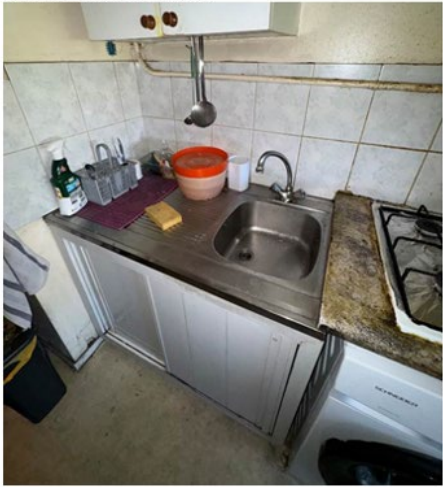
Exemple évier d'origine

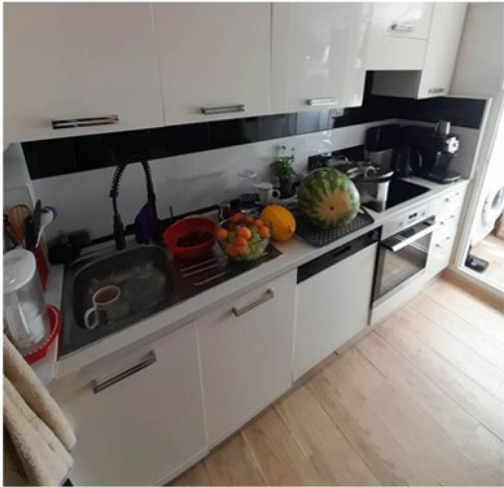
et cuisines aménagées

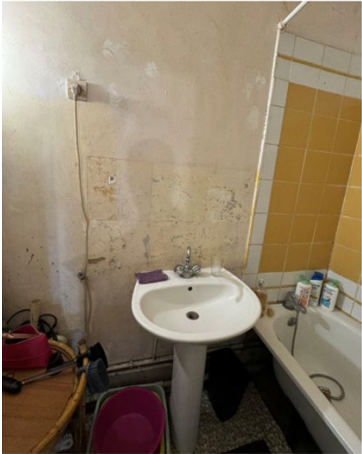
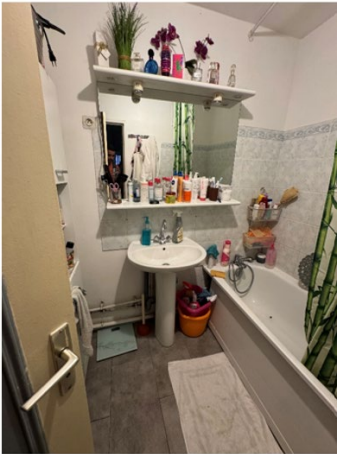
# Existant intérieur

Salles de bain d'origine : vétuste / dégradée ...

... ou en bon état

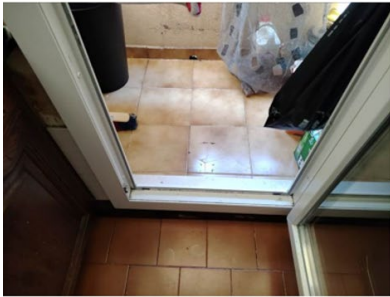
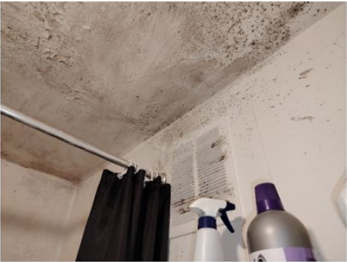
De nombreuses salles de bain font apparaître des traces d'humidité ou de fuites.
