Restructuration de la demi-pension Lycée du Golfe de Saint-Tropez, Gassin (83)

Maître d'Ouvrage	Maître d'ouvrage délégué	Architecte	BE Fluides
Région PACA	AREA PACA	DANIEL FANZUTTI	SARL E.T.E.

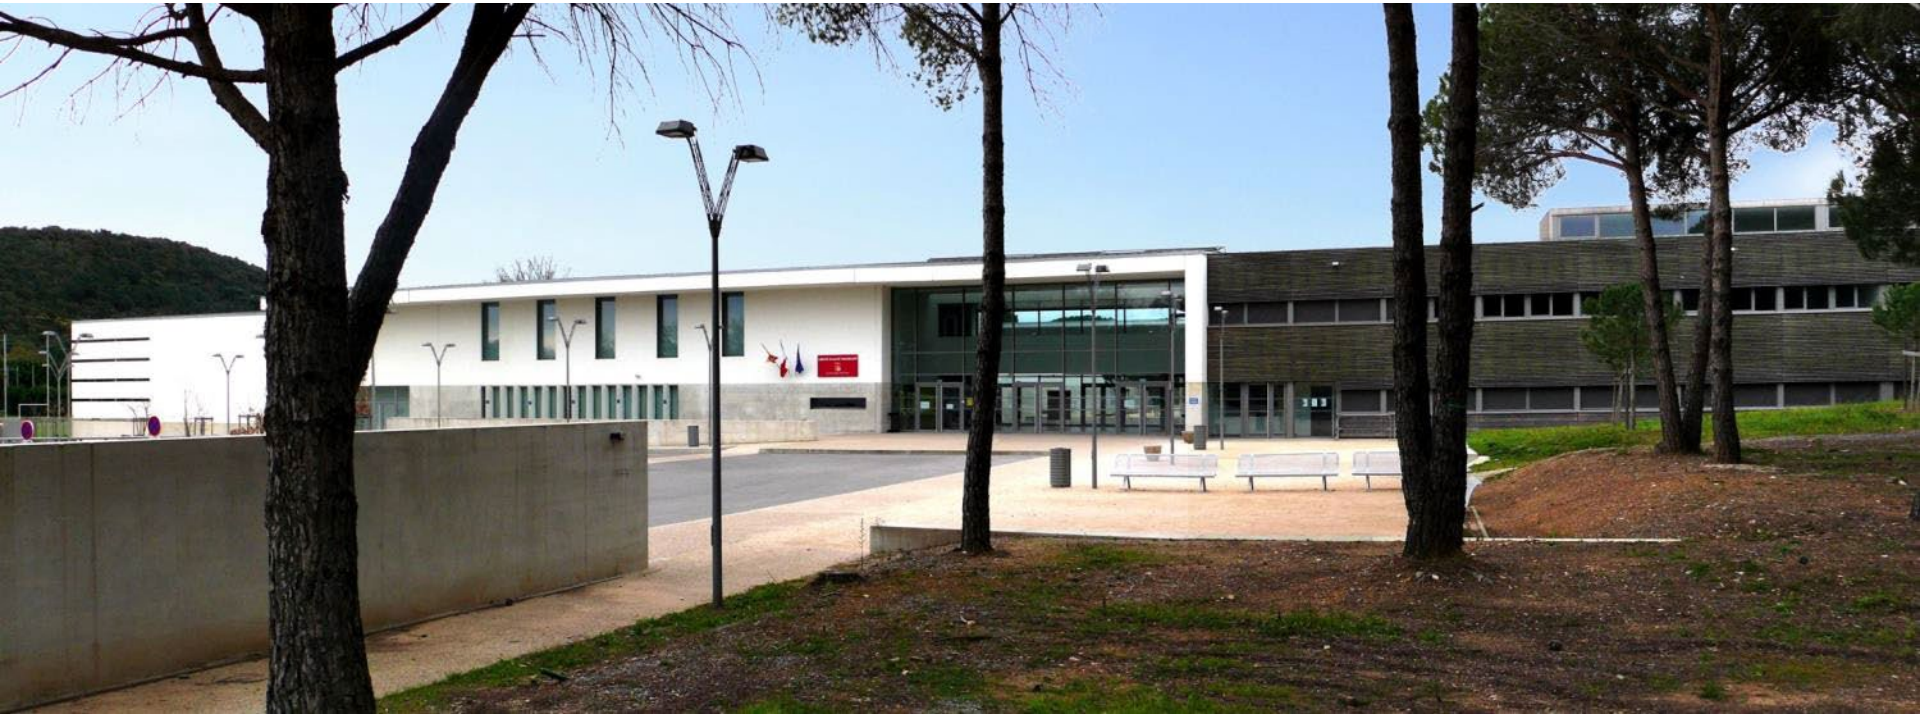
FAÇADE NORD

EXTENSION

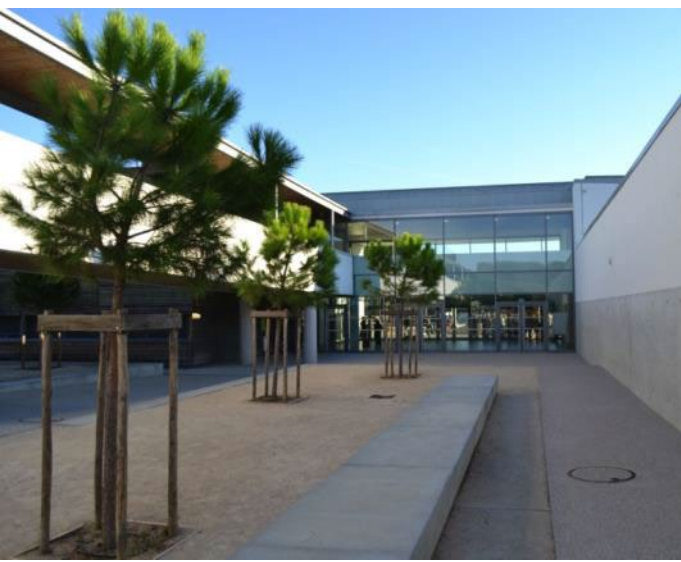
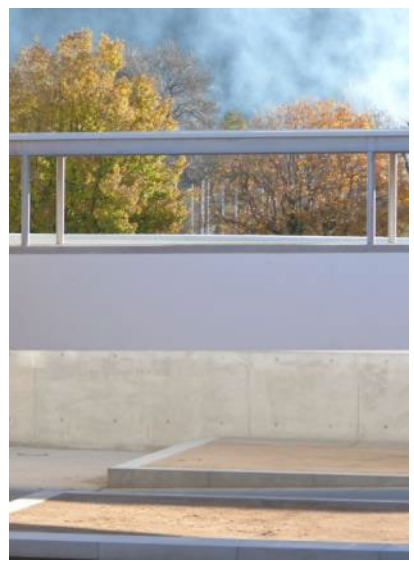
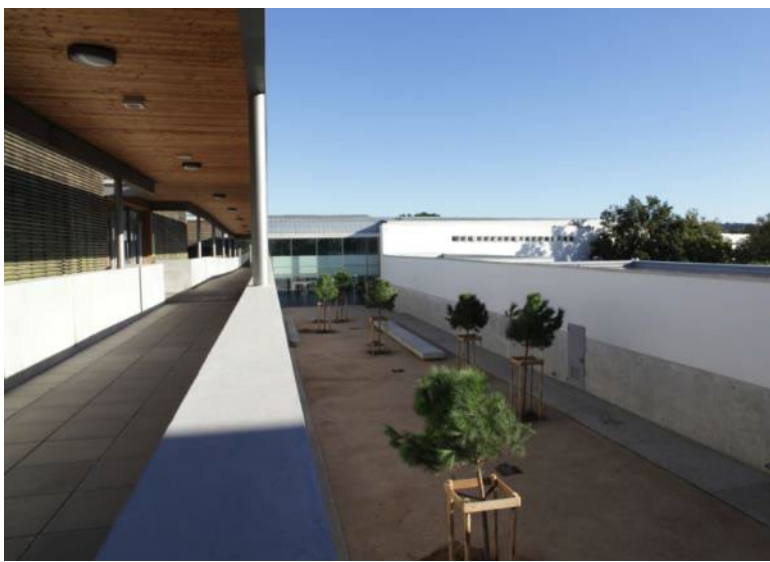
FAÇADE SUD

EXTENSION

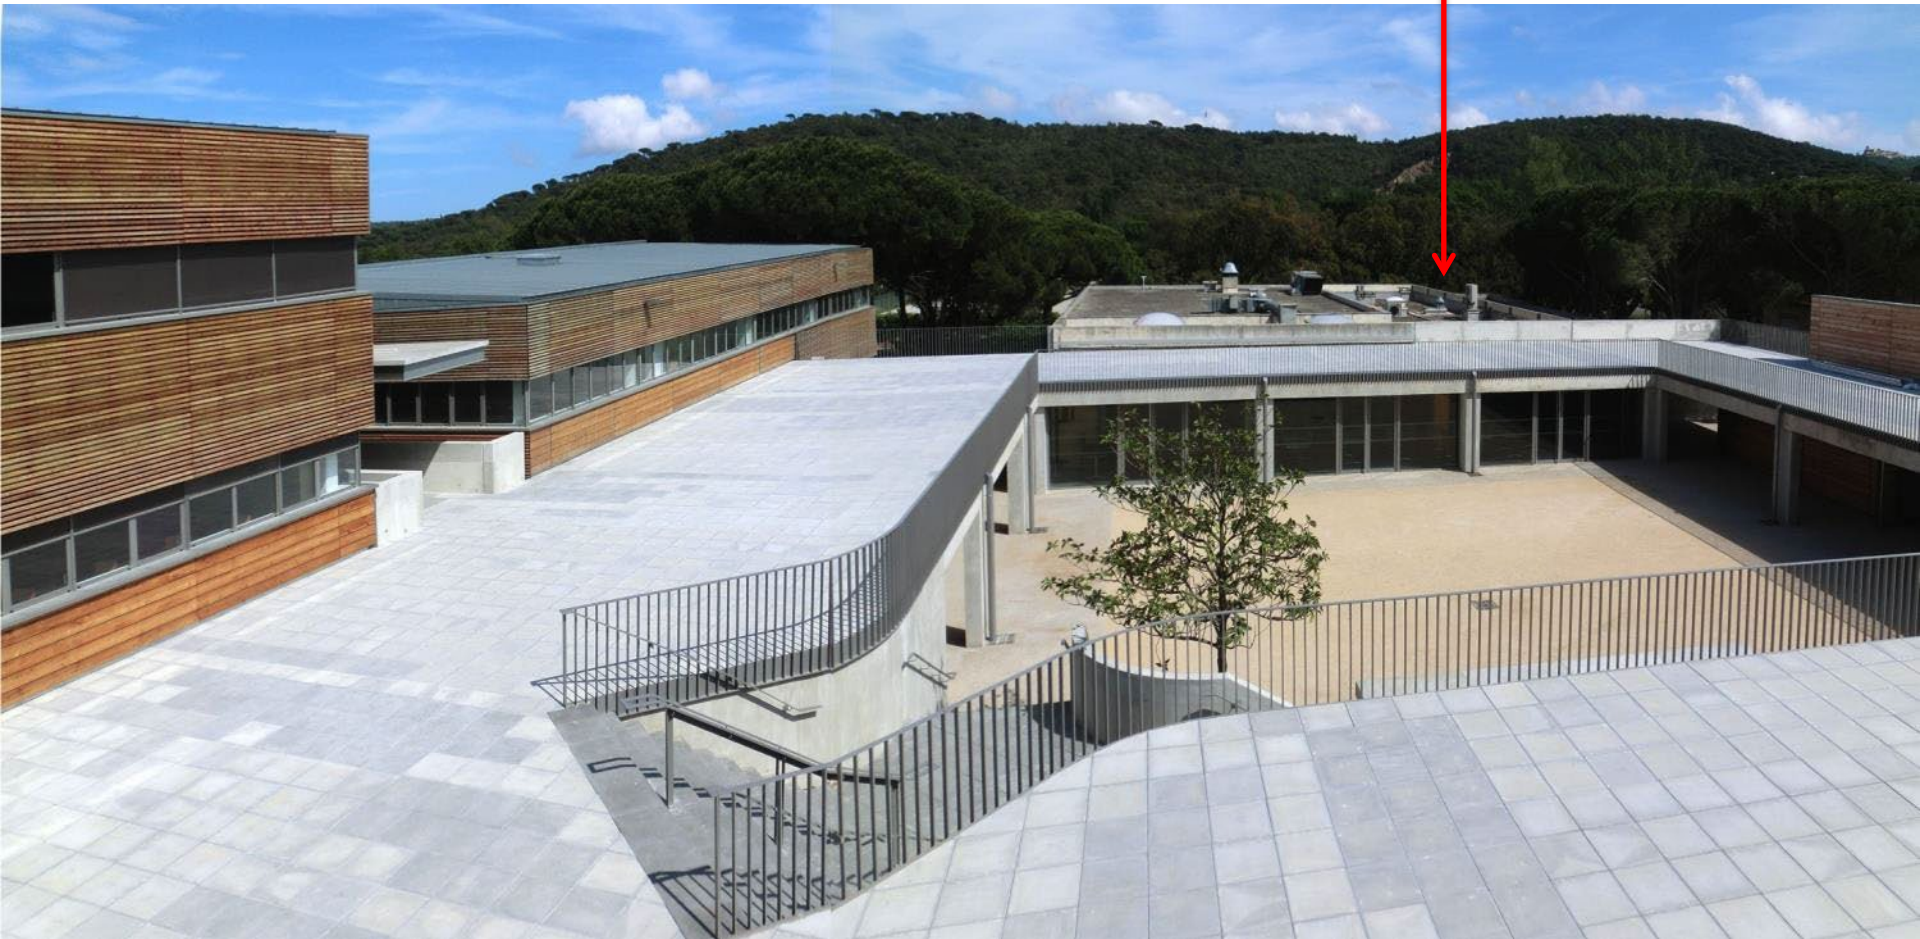
Sur ce site la demi-pension présente une multiplicité de problématiques à gérer

— Limite PPRI
— Limite intervention chantier

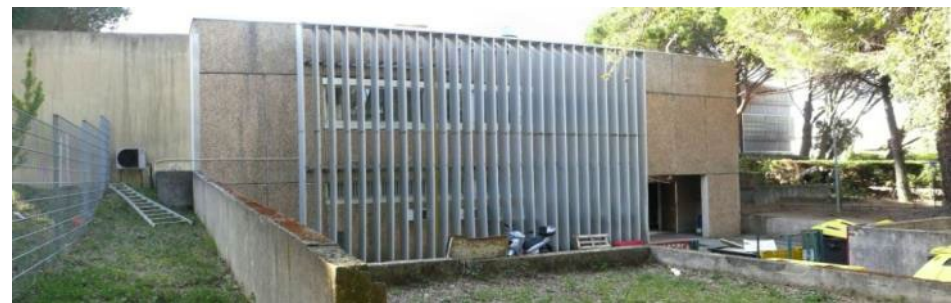
PROJET

EXISTANT

Murs béton non isolés
menuiserie métallique
en simple vitrage

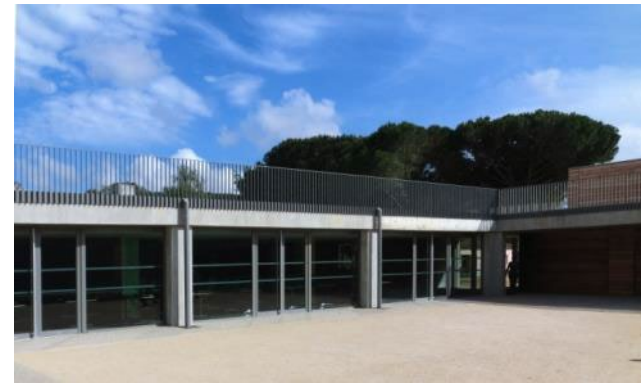
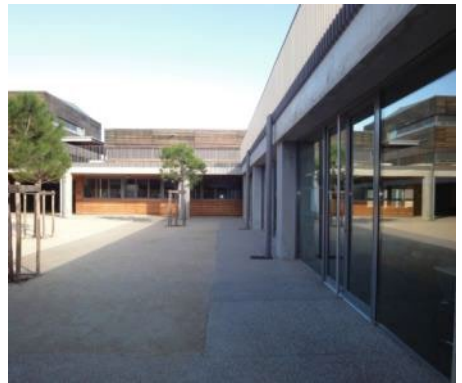
DEMI-PENSION

SOLUTIONS PASSIVES

Ventilation
Rafraîchissement
nocturne

Châssis de désenfumage et ventilation
en façade fenêtre shed

VENTILATION
NATURELLE

BS fixes horizontaux

BSO
4x180cm

BSO
12x180cm

PROTECTIONS
SOLAIRES

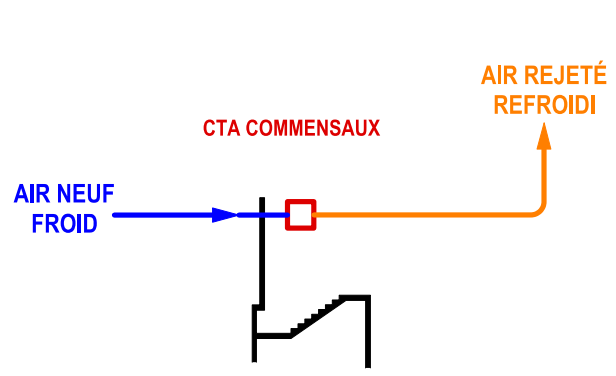
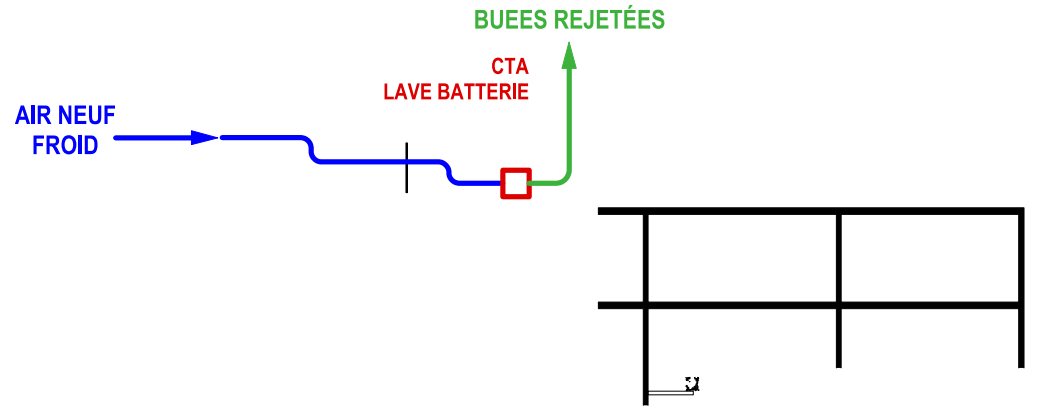
LA TOITURE

Élément de synthèse entre lumière naturelle, ventilation naturelle, désenfumage, CVC et ses solutions passives (production ECS), écoulement des eaux pluviales.

Masque et protège les équipements techniques des combles.

Assure l'unité et l'harmonie avec l'ensemble de l'établissement.

CTA
DOUBLE FLUX

CUISSON

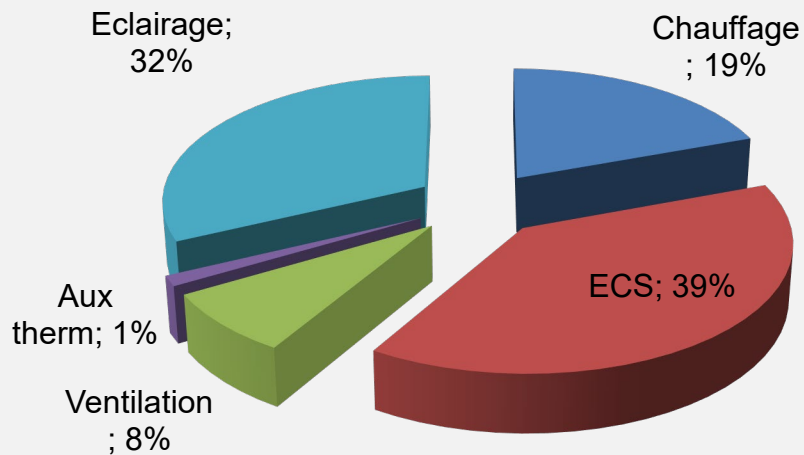
Partie neuve (RT2012) :

Répartition de la consommation en énergie primaire en kWh_{ep}/m² shon.an et en %

- Cep = 75.5 kWhep /m²
- Cep Max = 76.5 kWhep/m²
- Gain : 1.31 %
