Commission d'évaluation : Réalisation du 06/11/2025

CERSA MCI (13)

CERSA MCI est une entreprise de conception et de fabrication d'outil de mesure optique.

Le projet concerne son outil productif de fabrication et ses bureaux.

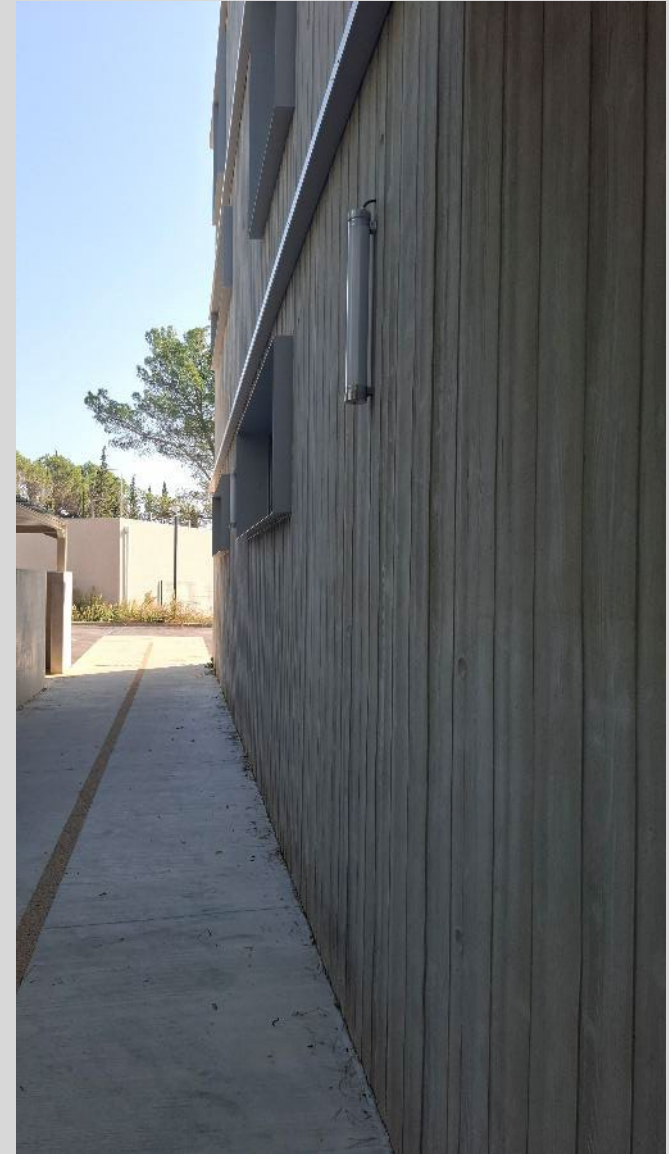
Plan masse

- **Economies en fin de conception**
 - Evolutions des façades : Passage d'un mur à ossature bois à un mur en Béton bas carbone + ITI laine de bois
 - Suppression maille inox en façade
- **Evolutions en chantier**
 - Modifications de facteurs solaires de vitrages

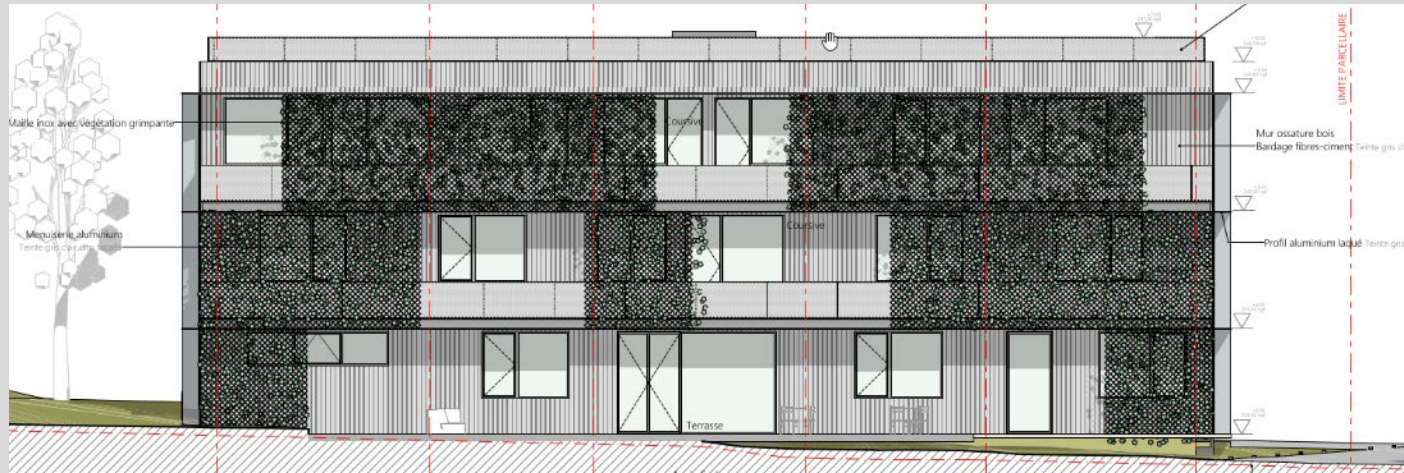
Conception
(Coursive
caillebottis avec
maille en inox
avec végétation
grimpante)

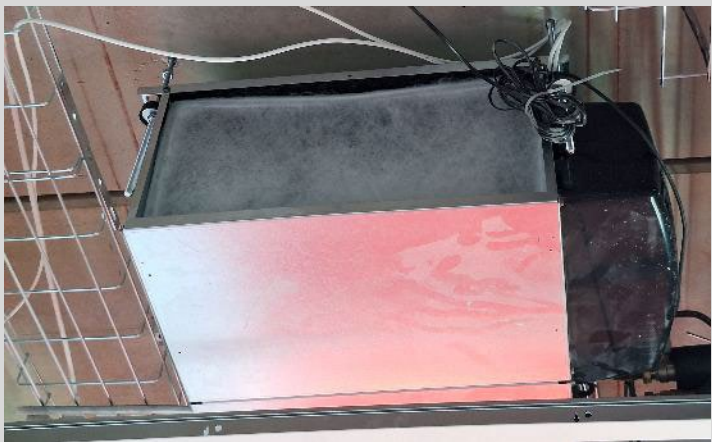
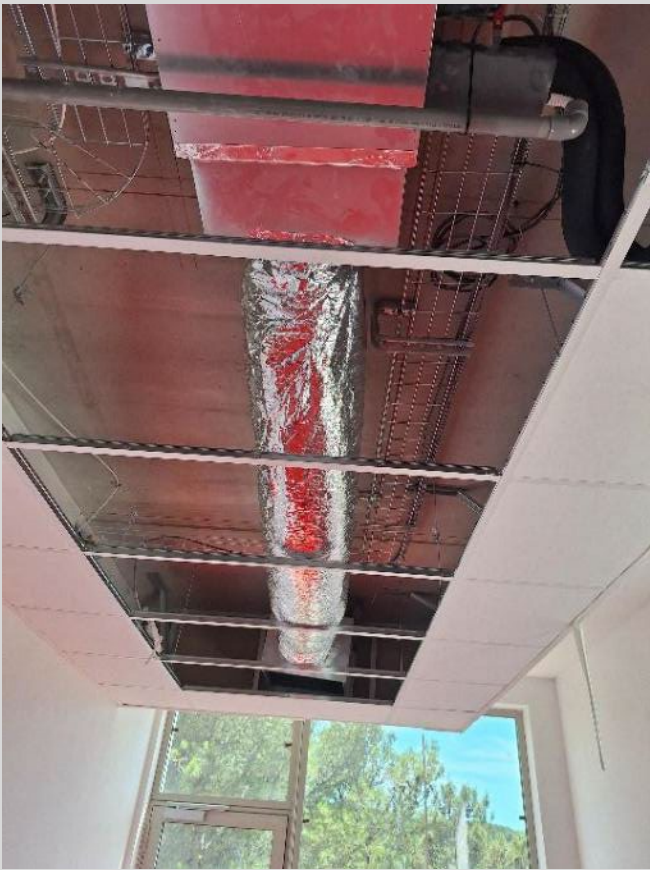
Eléments
techniques

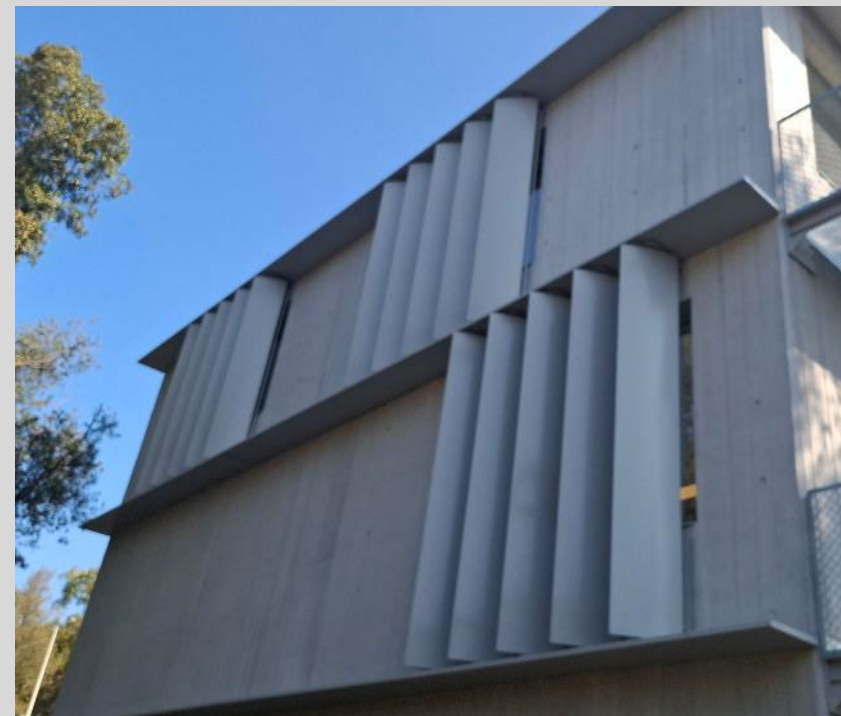
Façade Ouest

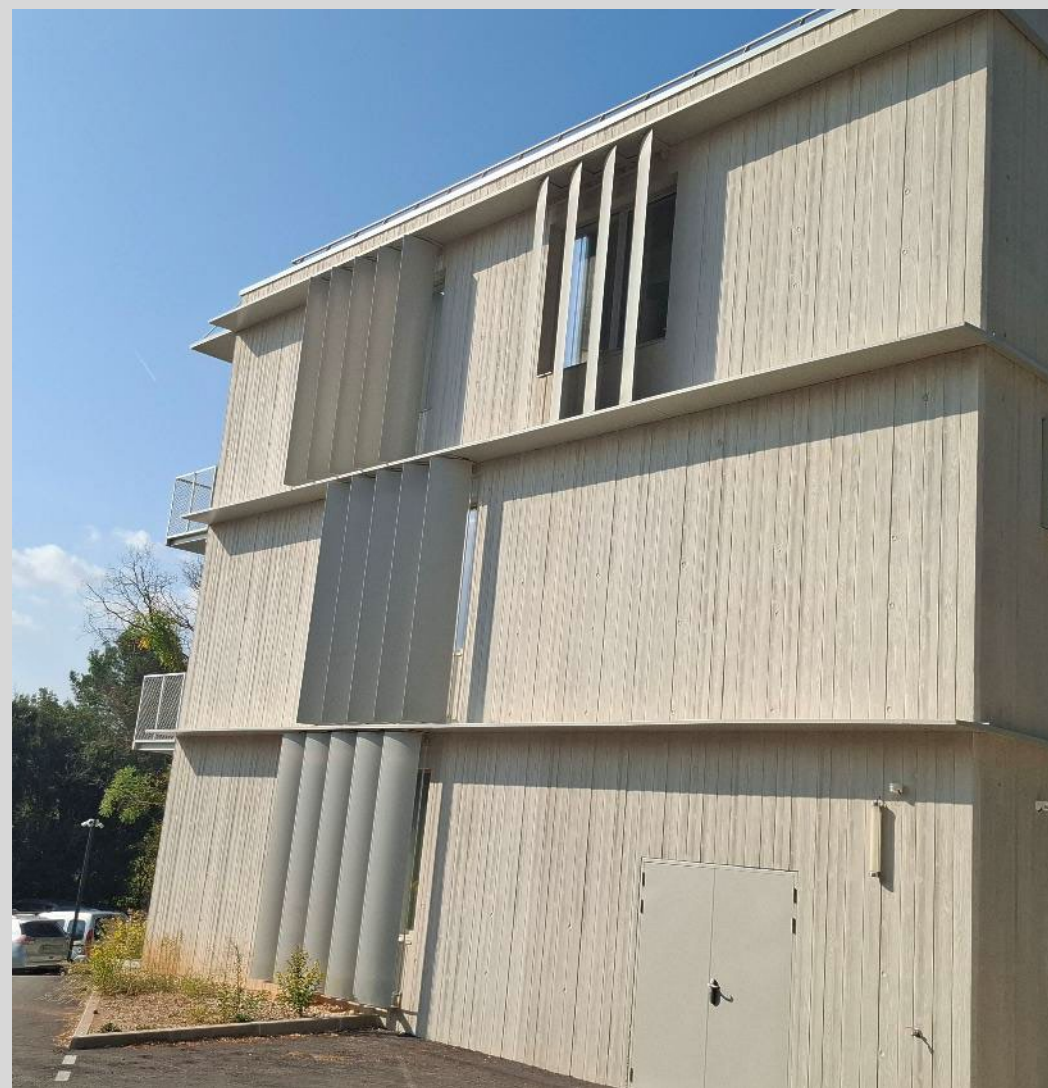
Façade Est

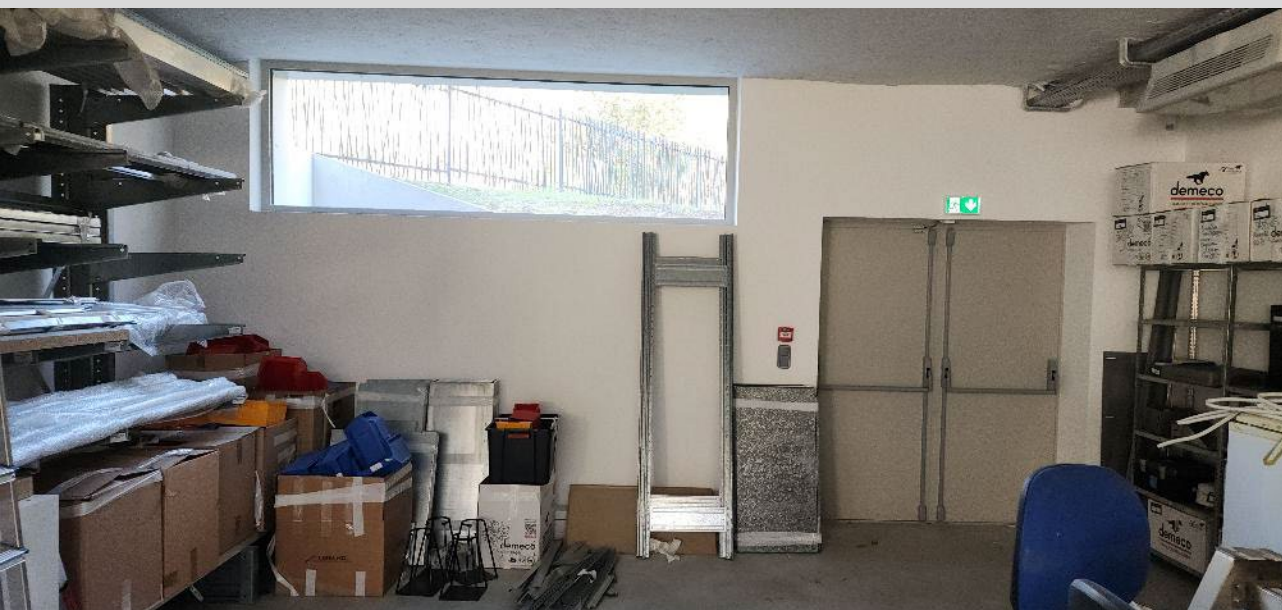
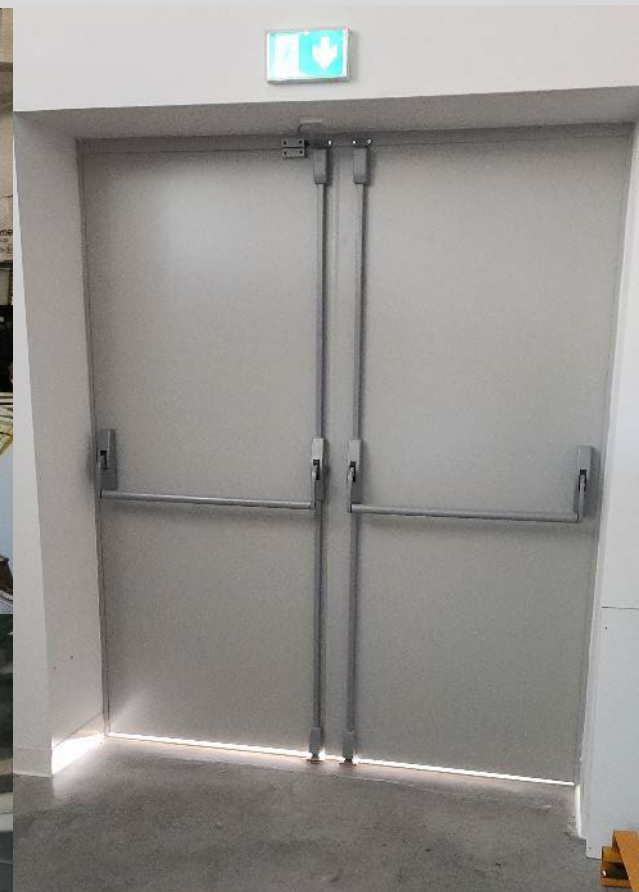
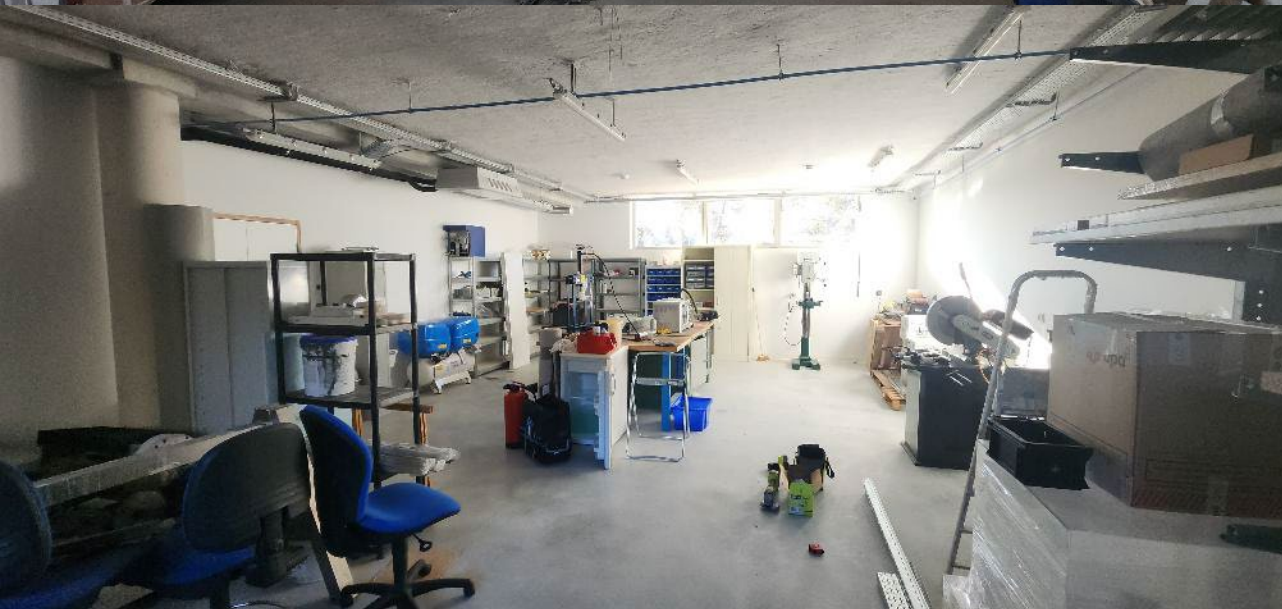
Photos du projet fini : Atelier

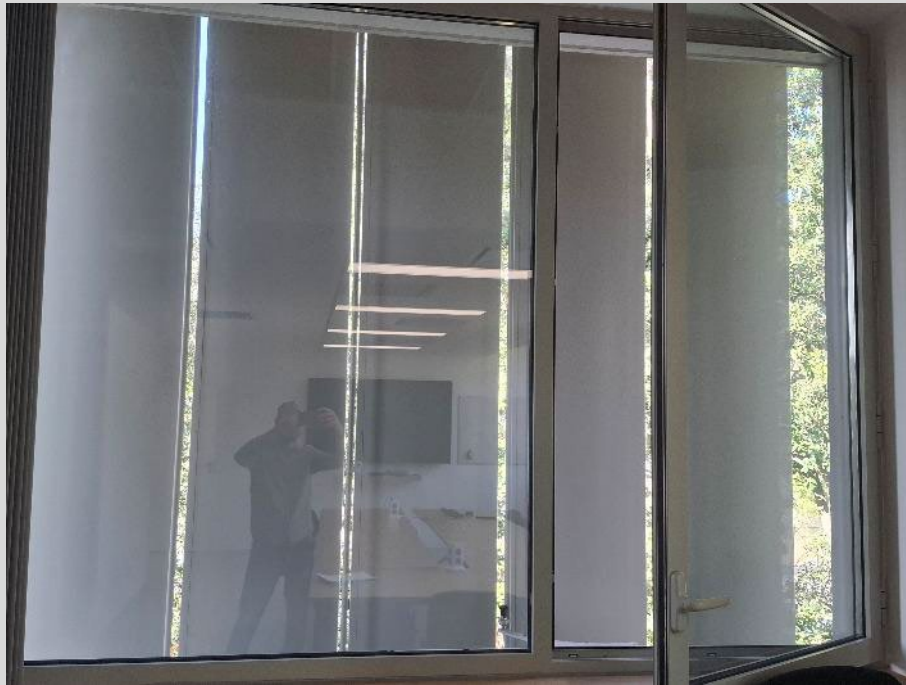
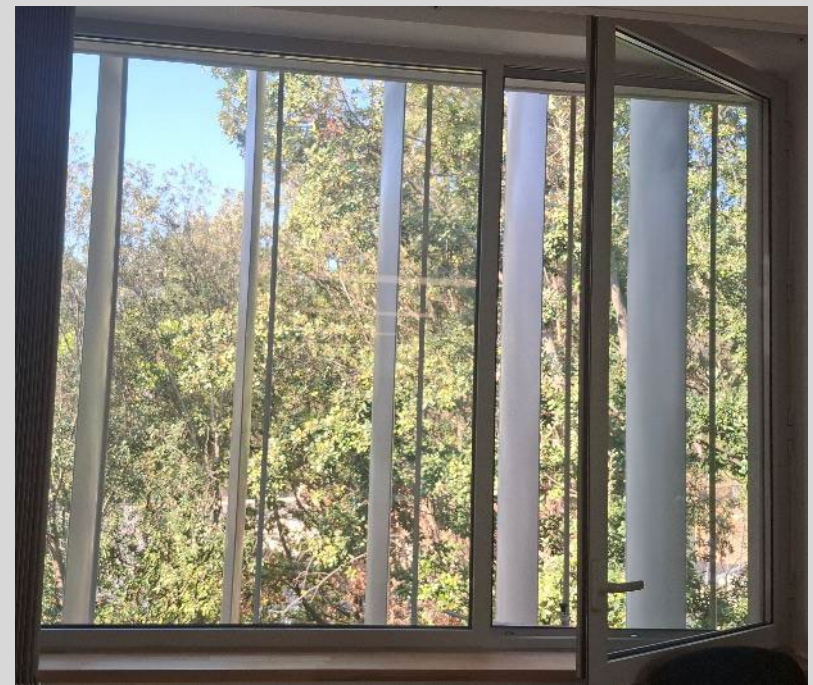
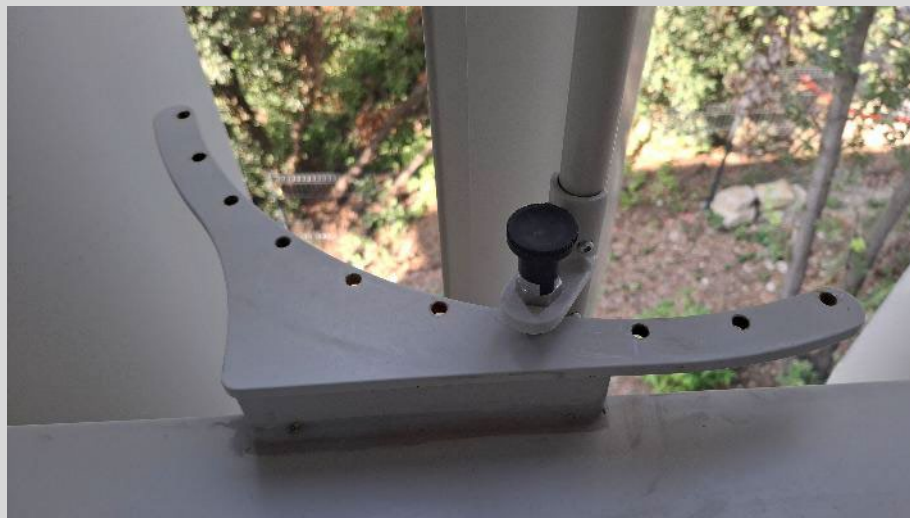
Photos du projet fini : Protections solaires est et ouest

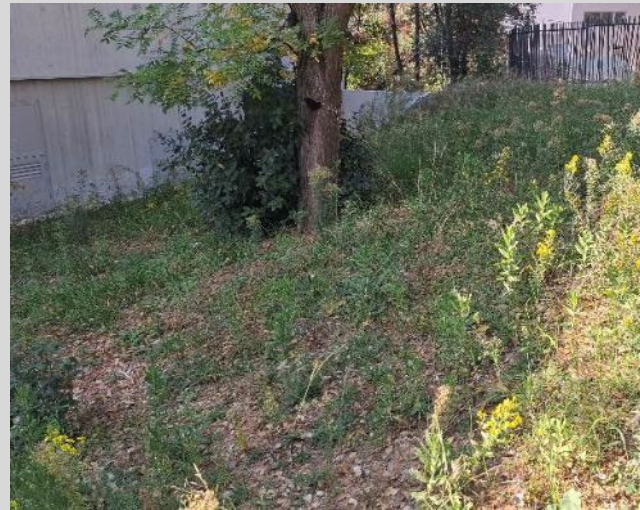
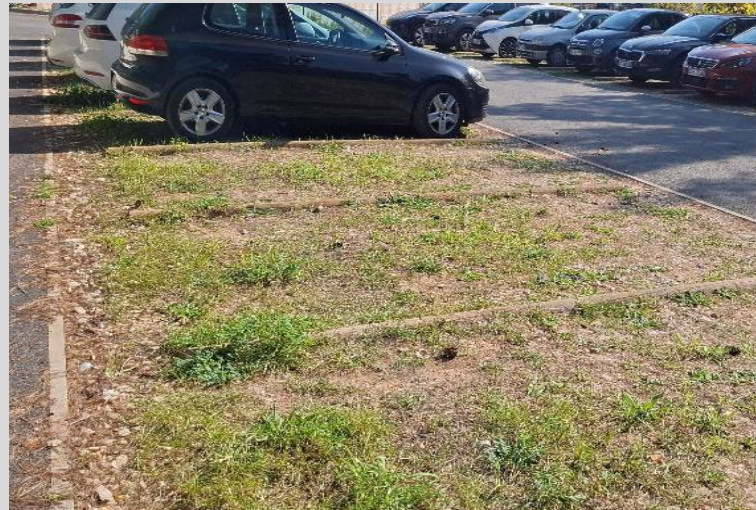
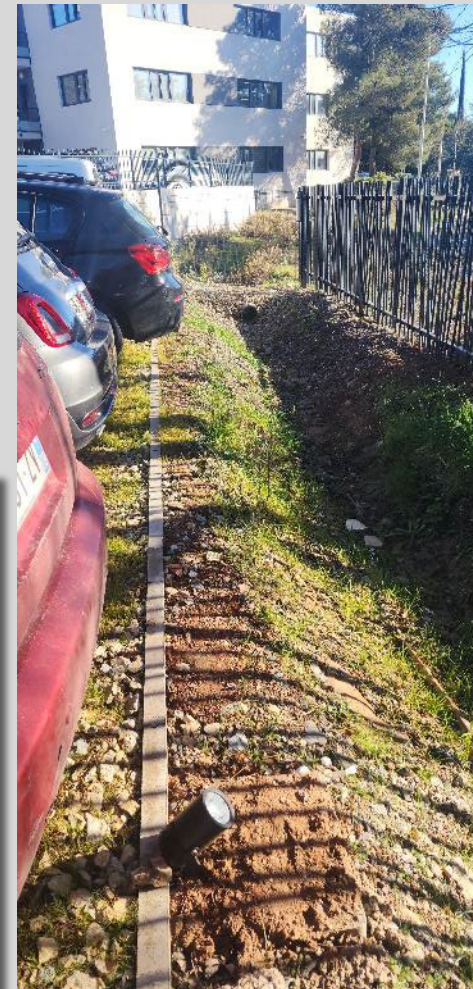
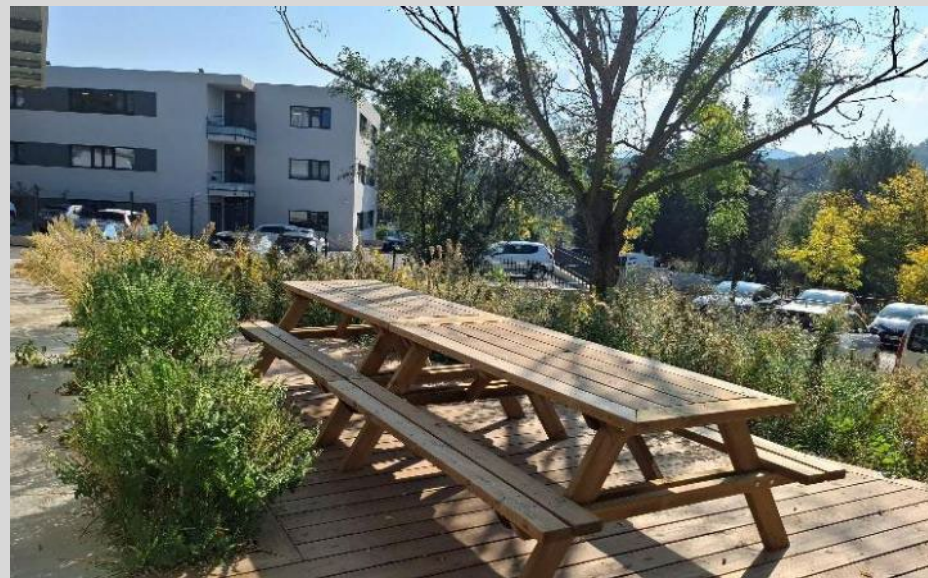
Photos du projet fini : Espace extérieur et biodiversité

- Noue paysagée
- Récupération d'eau de pluie pour l'arrosage
- Parking perméable terre-pierre
- Espace de convivialité
- Conservation des arbres

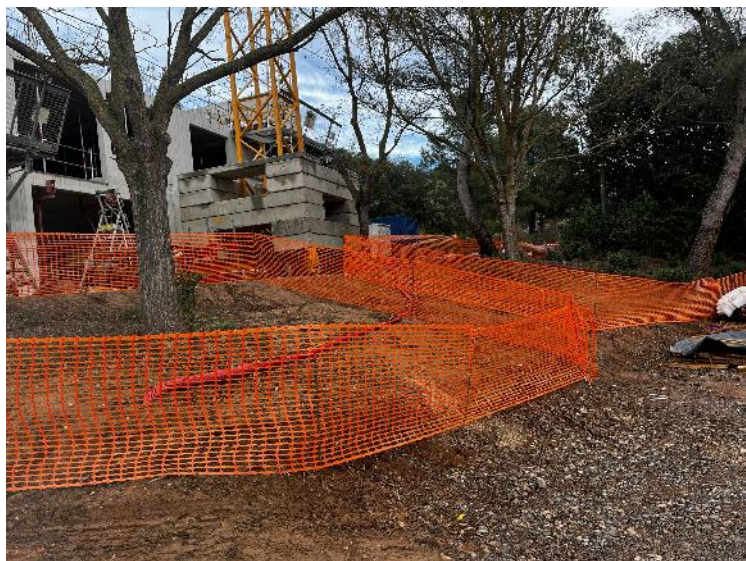
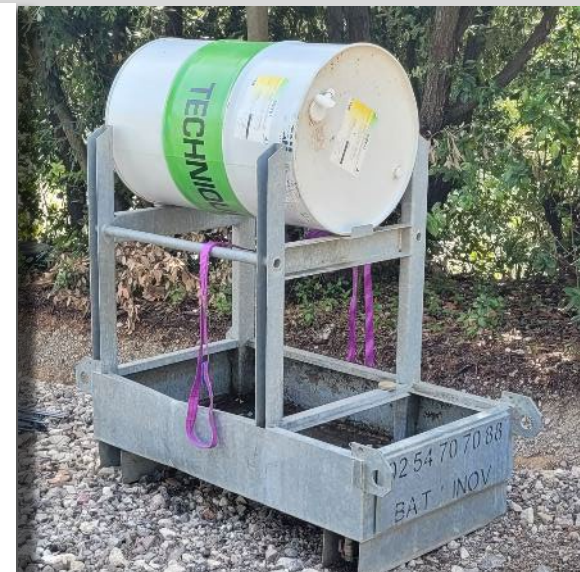
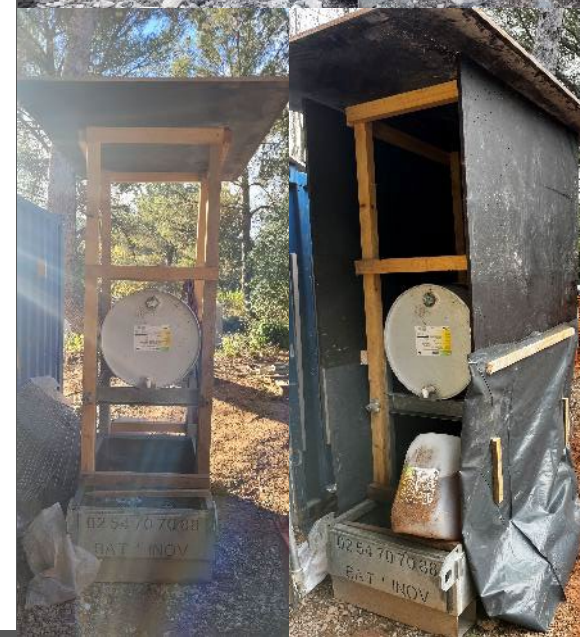
Le Chantier/ La Construction : Points positifs et Améliorations

- Validation du visa des caillebotis avant pose
- Protection du bac de rétention d'huile de décoffrage
- Prise en compte et protection de la biodiversité : Un balisage a été mis en place pour limiter le piétinement de certains espaces extérieurs, ainsi que des protections autour des arbres.

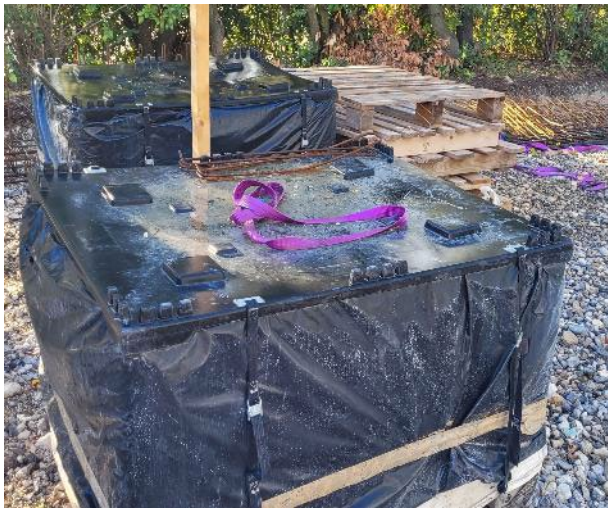
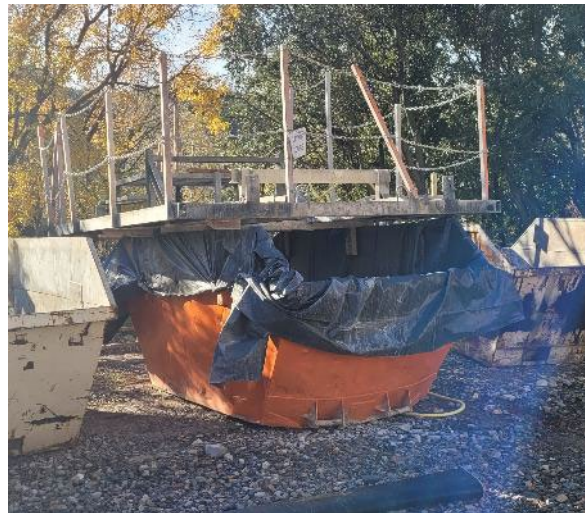
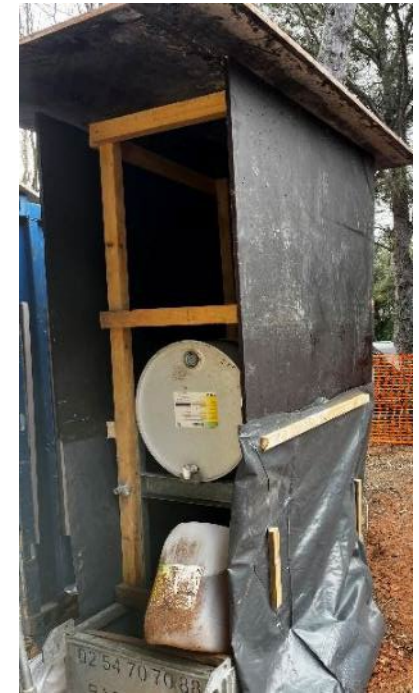
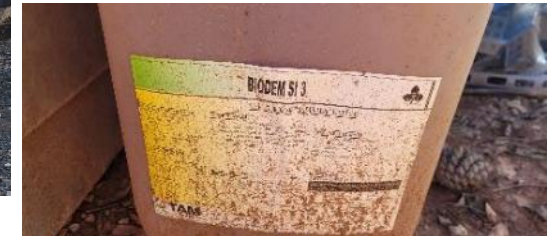
Maitrise des impacts environnementaux du chantier

- ─ Poubelles déchets dangereux avec couvercle
- ─ Huile de décoffrage végétale
- ─ Protection du bac de décantation d'huile de décoffrage
- ─ Bac de décantation des eaux de lavage béton avant rejet au réseau

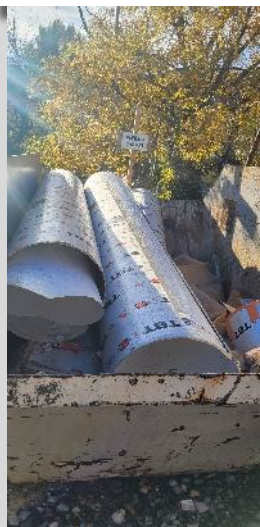
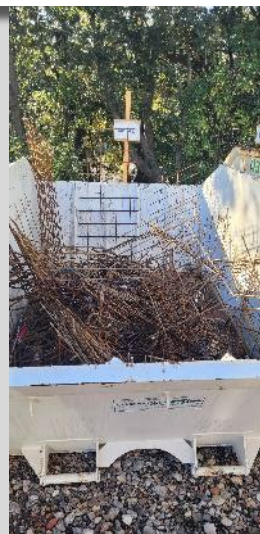
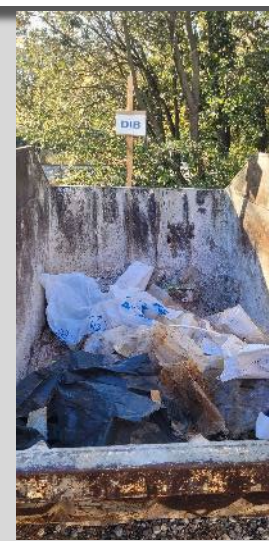
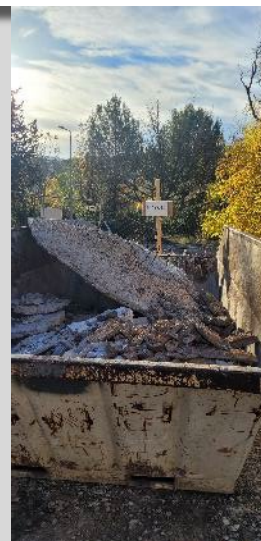
Les Déchets

67kg/m² (objectif entre 30 et 80 kg/m²) avec un taux de valorisation matière de 86%.

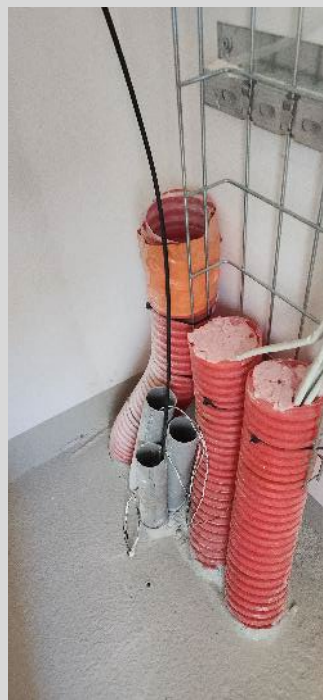
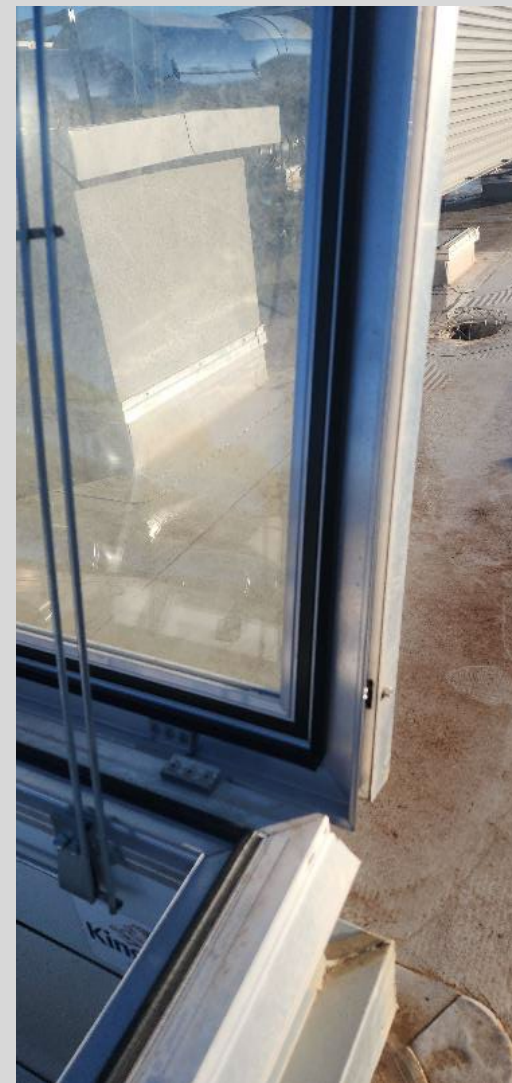
Test d'étanchéité à l'air

Synthèse des résultats pour Bâtiment CERSA		Objectif atteint	
Date de la mesure :	07/01/2025		
Objectif en m³/(h.m²)	1,70	Q4Pa-surf en m³/(h.m²)	0,59

- Réglages de menuiseries par Alquier le jour du test
- Rebouchage de gaines après passage des réseaux (Cfa)
- Fuite moyenne sur l'accès au toit malgré les joints

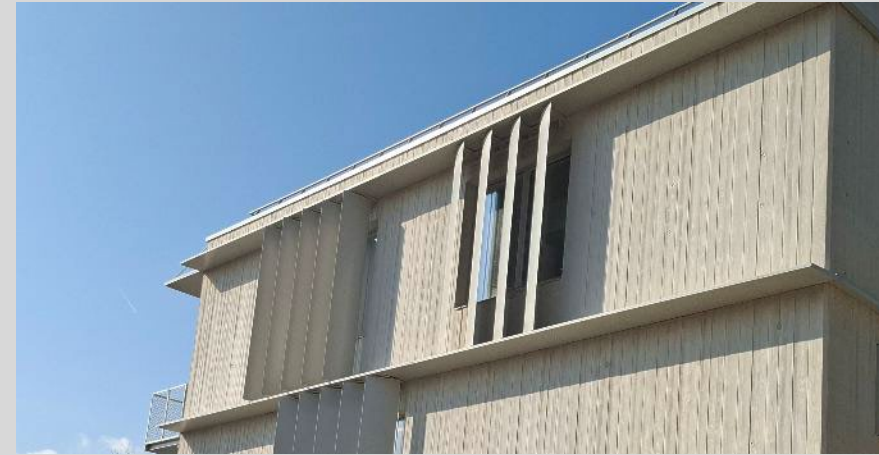
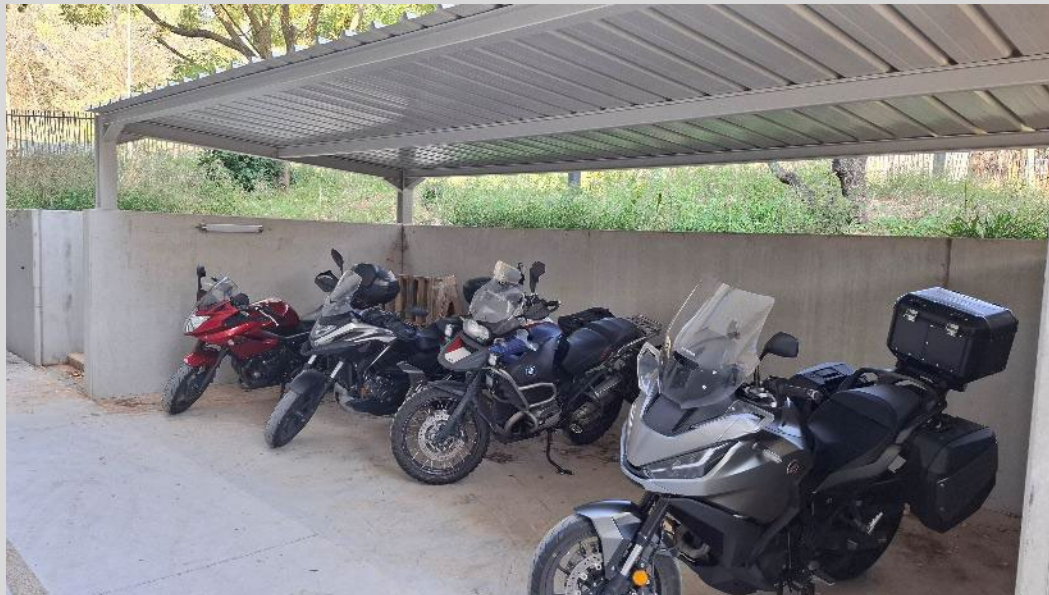
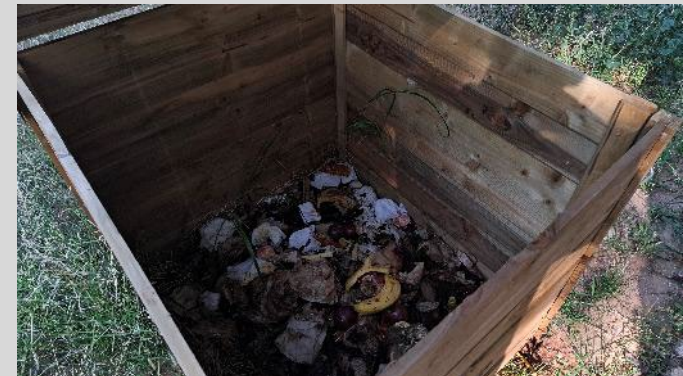
Mise à jour STD

Evolutions depuis la conception:

Façade MOB -> façade porteuse béton + ITI biosourcé

Facteurs solaires de certaines baies: vitrage clair -> contrôle solaire

Besoins de chaud (kWh)	ecart / EXE	Besoins de froid (kWh)	ecart / EXE	Besoins chaud + froid (kWh)	ecart / EXE
Version finale - fin de chantier	20 285	-	9 536	-	29 821	
V1: Valeurs menuiseries vitrées conception - Uw= 1,6 Sg=0,6 / TI=0,8 (CS idem chantier)	17 753	-12%	10 948	15%	28 701	-4%
V2: cloisons local géothermie et local palette isolées-R=2,9 m².K/W	20 097	-1%	9 547	0%	29 644	-1%
V3: Portes acier isolantes Ud= 1,5 W/m².K	19 879	-2%	9 623	1%	29 502	-1%
V4: version avec ossature bois	19 927	-2%	9 670	1%	29 597	-1%
Vcombinée: v1 + v2 + v3 + v4	16 812	-17%	11 340	19%	28 152	-6%
