Commission d'évaluation : Réalisation du 06-07-2017

Extension et réhabilitation du lycée Pierre Mendès France à Vitrolles (13)

Accord-cadre Etat-Région-ADEME 2007-2013

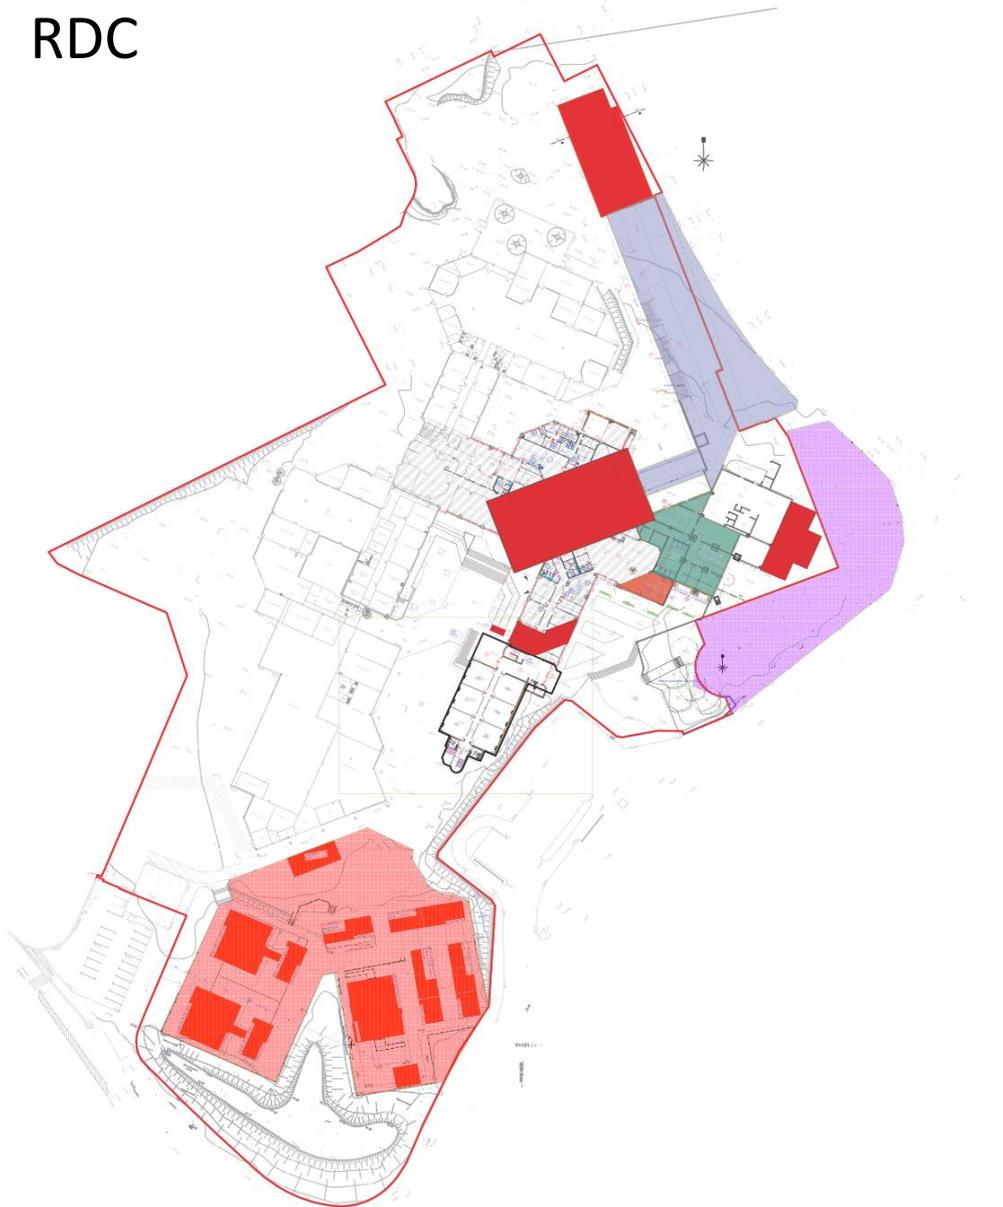
RDC

EXTENSION NEUVE ET CREATION D'UN NOUVEL INTERNAT + SUR ELEVATION TOITURE ATRIUM

REALISATION D'UN NOUVEAU PARVIS D'UNE NOUVELLE ENTREE

REALISATION D'UN NOUVEAU PARKING

MISE EN PLACE D'UN INTERNAT PROVISOIR + CLASSES PROVISOIRES

REALISATION DES LOCAUX AGENT DANS LE VIDE SANITAIRE EXISTANT

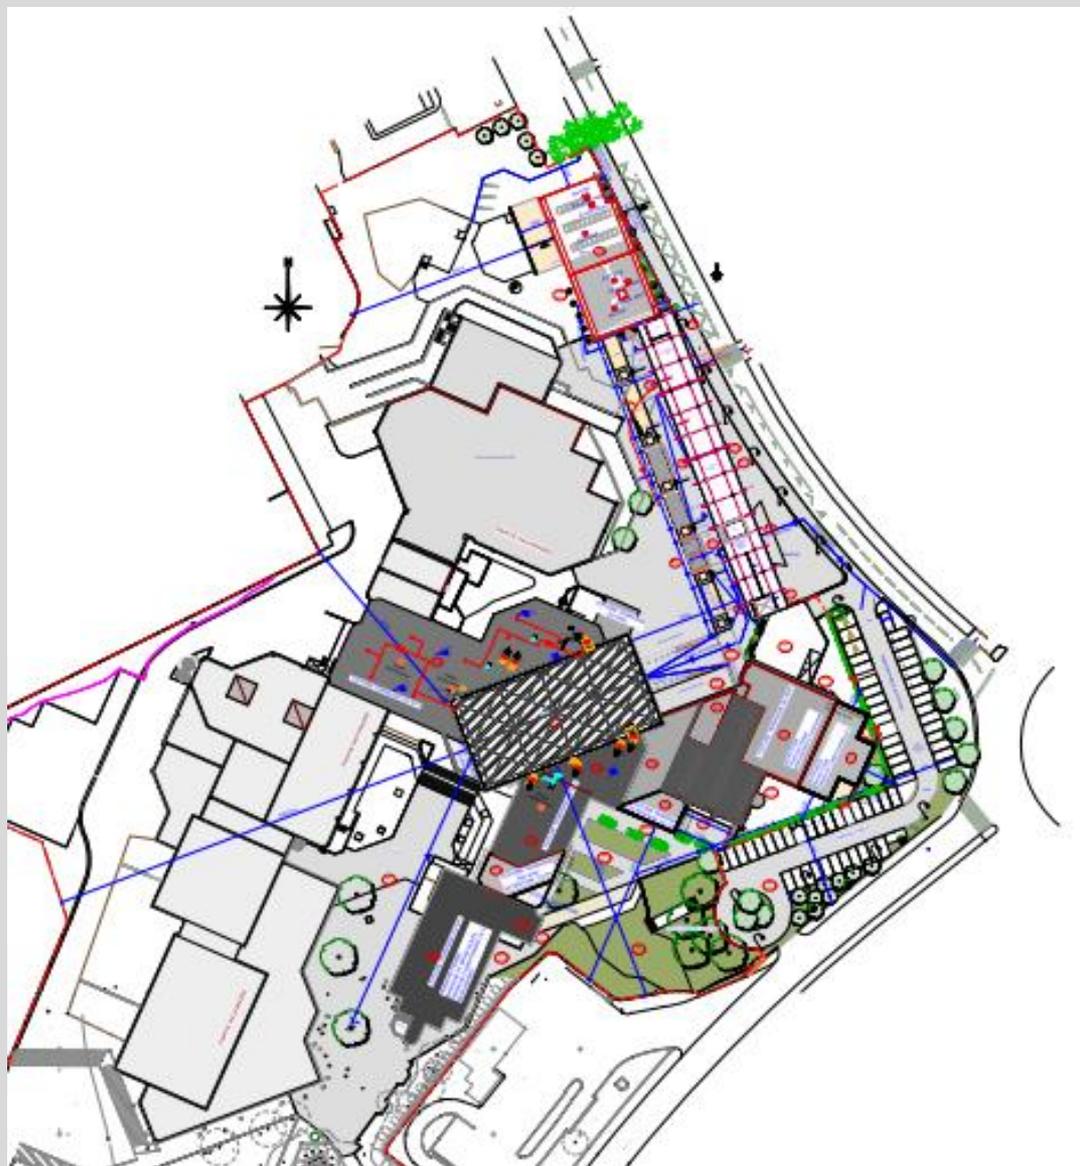
Plan masse

surface projet sol bitume : 6035.00m²

Stabilisé coloris sable
769.00m²m²

Surface projet toiture terrasse
existante

Surface projet nouvelle toiture terrasse
1642m²

Surface projet nouvelle toiture bac acier
975m²

Surface prairie (zone verte)
1355.00 m²

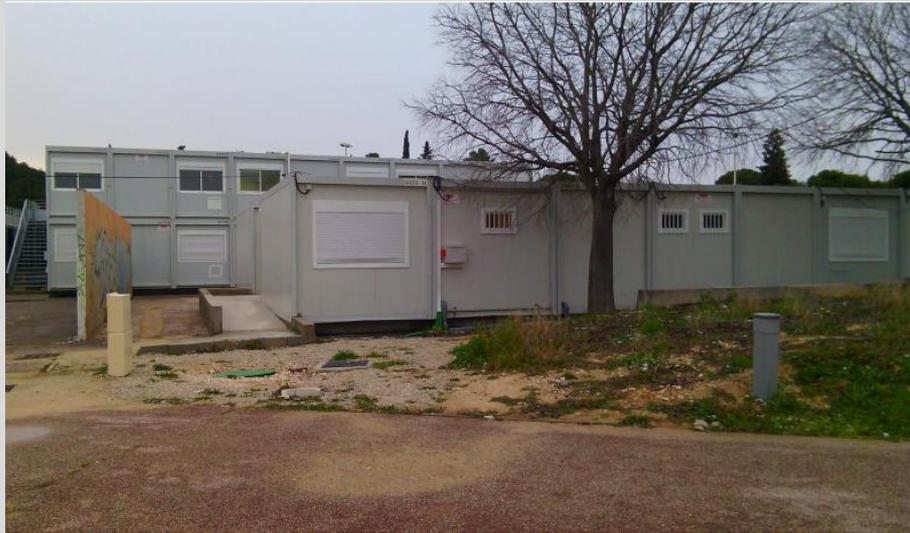
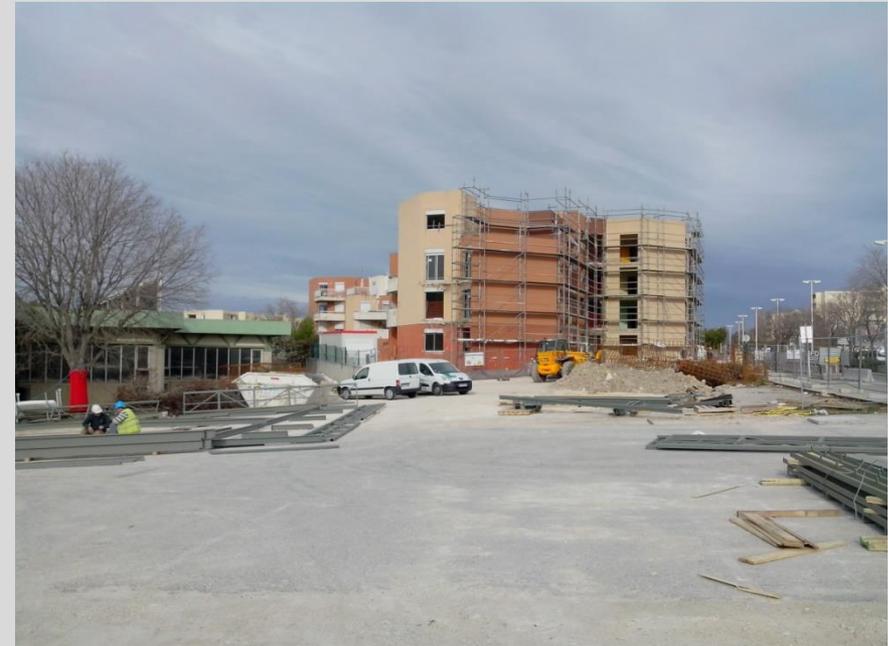
Chronologie du chantier

Désamiantage/
déconstruction

Terrassement /
Gros œuvre

Etanchéité /
menuiseries
extérieures

ITE /
Cloisons/sols

Mobilier/Brise-
soleil

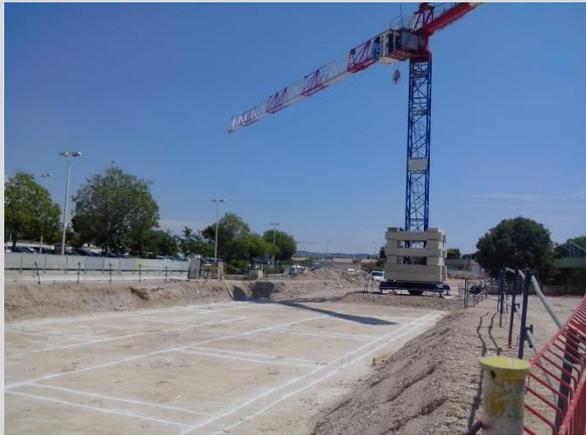
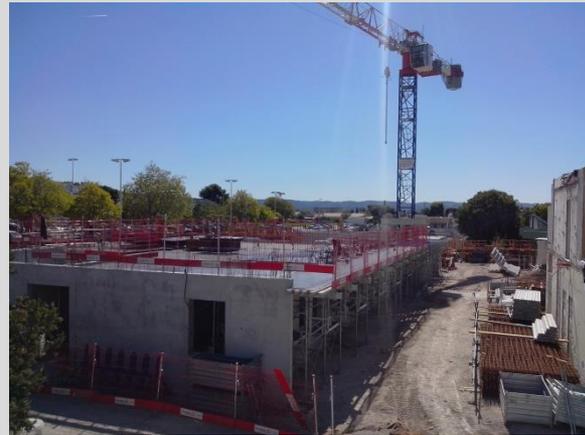
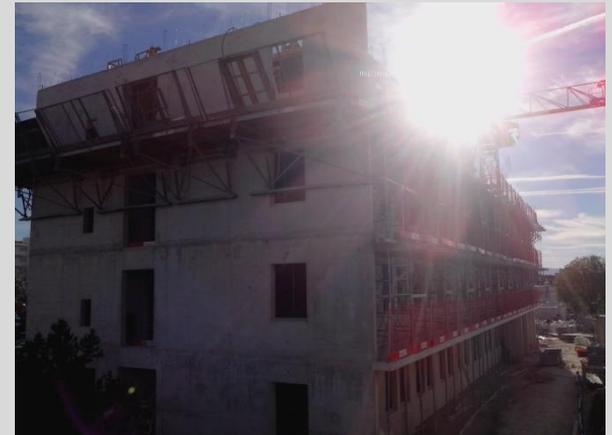
Chronologie du chantier

Désamiantage/
déconstruction

Terrassement /
Gros œuvre

Etanchéité /
menuiseries
extérieures

ITE /
Cloisons/sols

Mobilier/Brise-
soleil

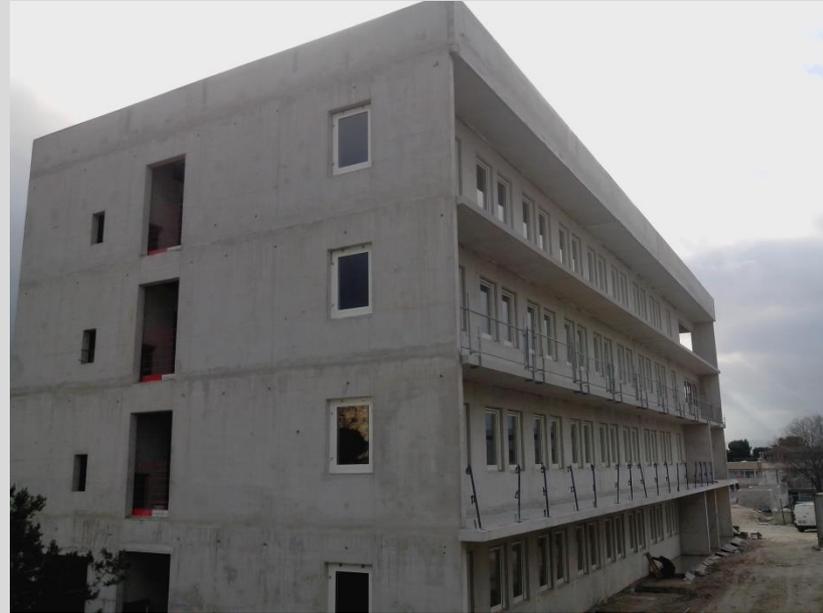
Chronologie du chantier

Désamiantage/
déconstruction

Terrassement /
Gros œuvre

Étanchéité /
menuiseries
extérieures

ITE /
Cloisons/sols

Mobilier/Brise-
soleil

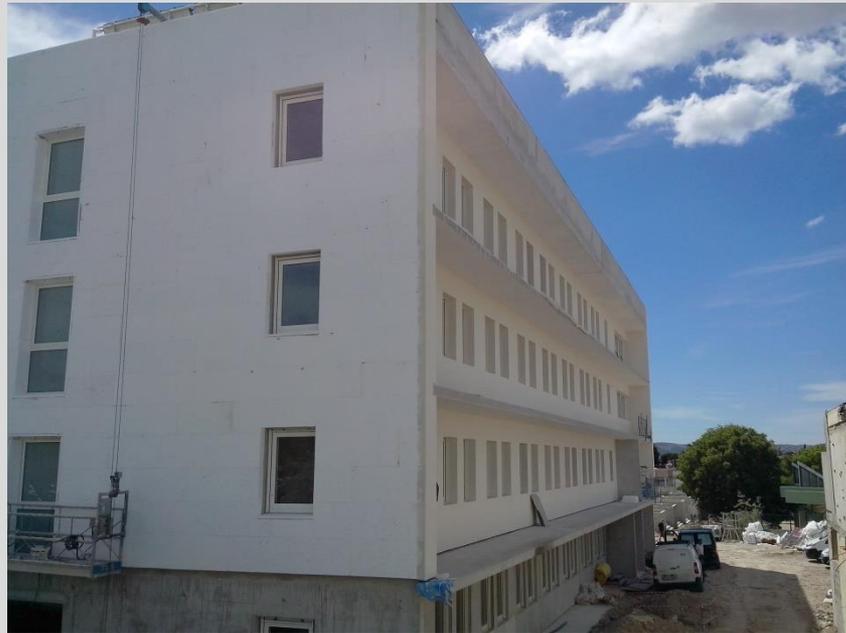
Chronologie du chantier

Désamiantage/
déconstruction

Terrassement /
Gros œuvre

Étanchéité /
menuiseries
extérieures

ITE /
Cloisons/sols

Mobilier/Brise-
soleil

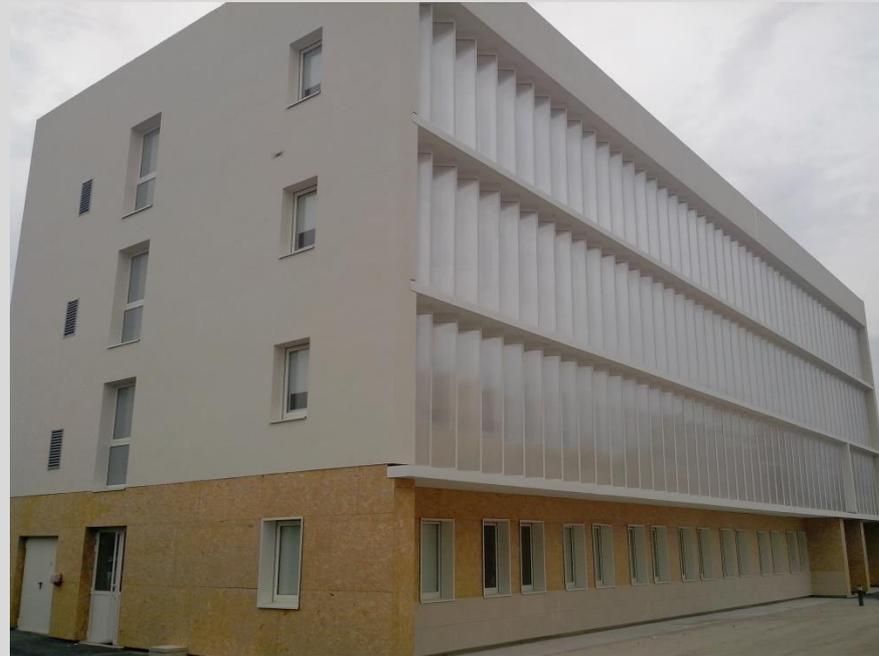
Chronologie du chantier

Désamiantage/
déconstruction

Terrassement /
Gros œuvre

Étanchéité /
menuiseries
extérieures

ITE /
Cloisons/sols

Mobilier/Brise-
soleil

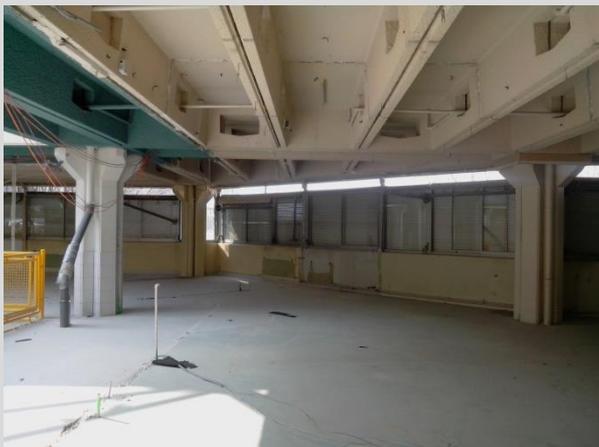
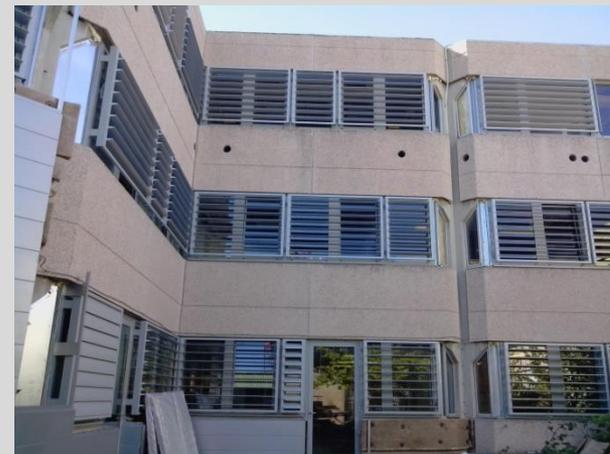
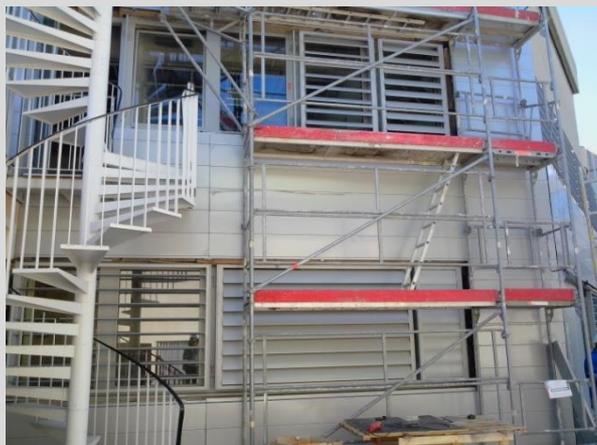
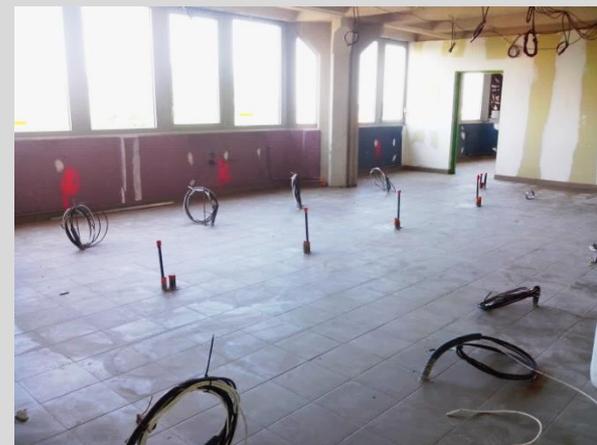
Chronologie du chantier

Restructuration de
l'aile Nord de
l'externat

Restructuration de
l'atrium +
construction
passerelle

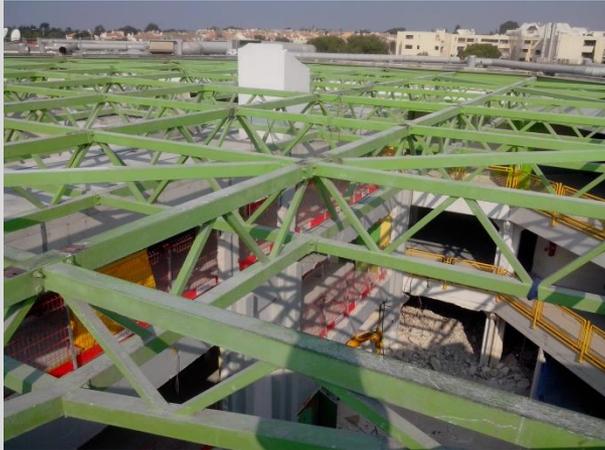
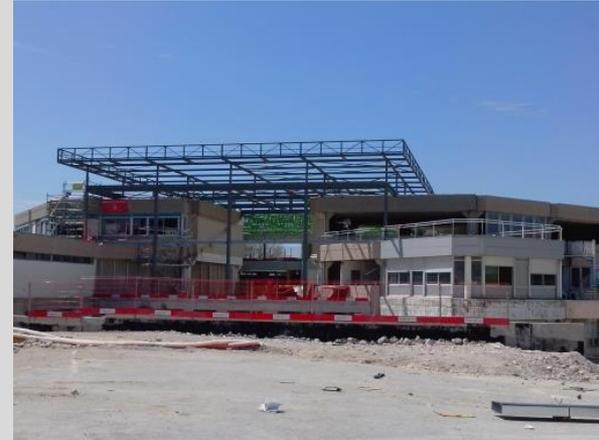
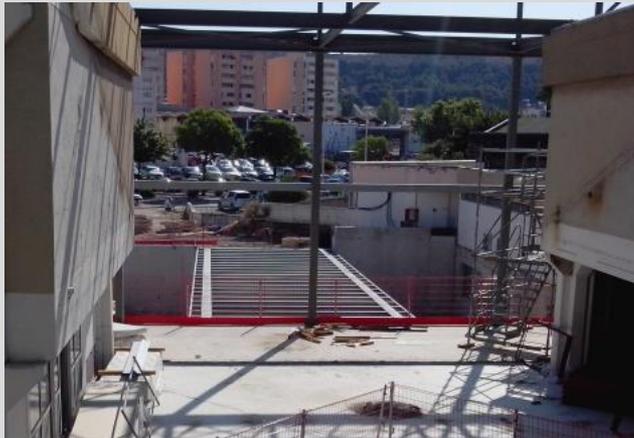
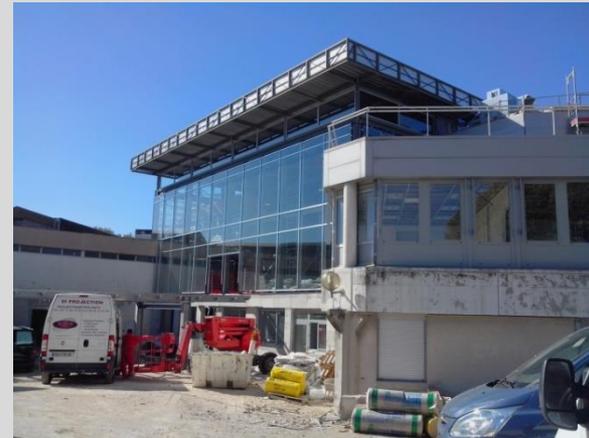
Chronologie du chantier

Restructuration de
l'aile Nord de
l'externat

Restructuration de
l'atrium +
construction
passerelle

Extensions CDI & salle
des commensaux +
réhabilitation des
façades de l'aile Sud
Est de l'externat

Restructuration de
l'aile sud-est de
l'externat et
aménagement du
parvis

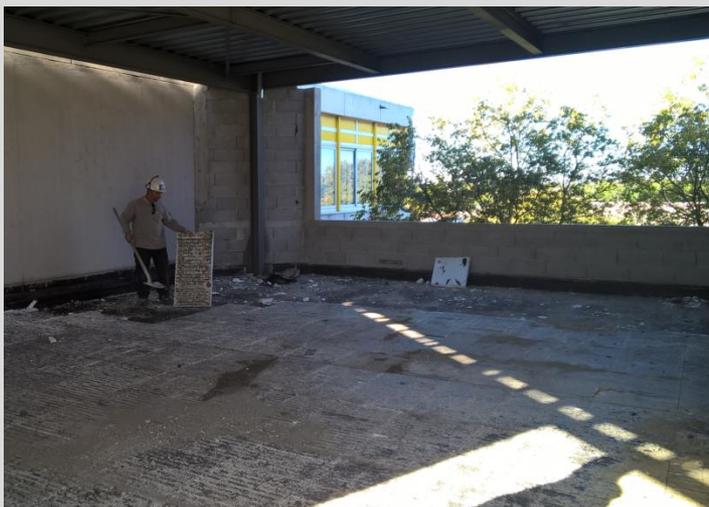
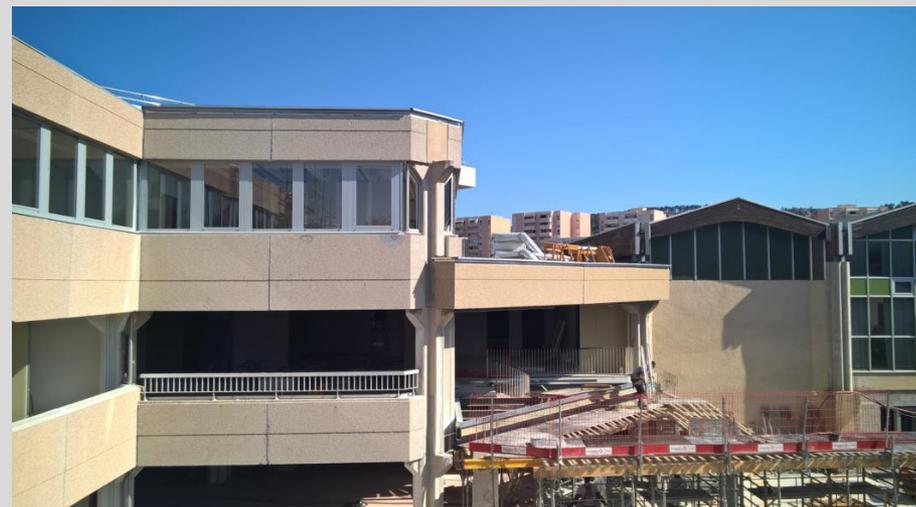
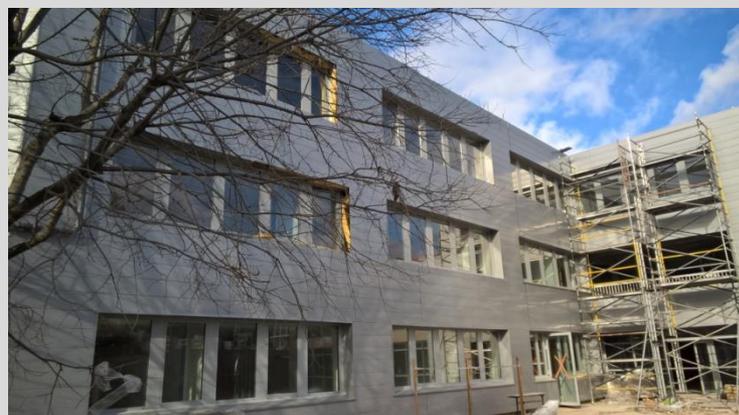
Chronologie du chantier

Restructuration de
l'aile Nord de
l'externat

Restructuration de
l'atrium +
construction
passerelle

Extensions CDI & salle
des commensaux +
réhabilitation des
façades de l'aile Sud
Est de l'externat

Restructuration de
l'aile sud-est de
l'externat et
aménagement du
parvis

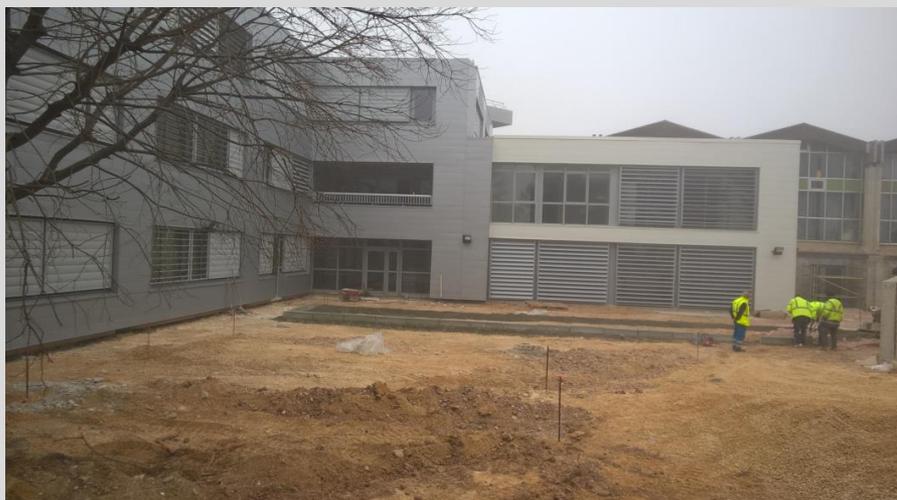
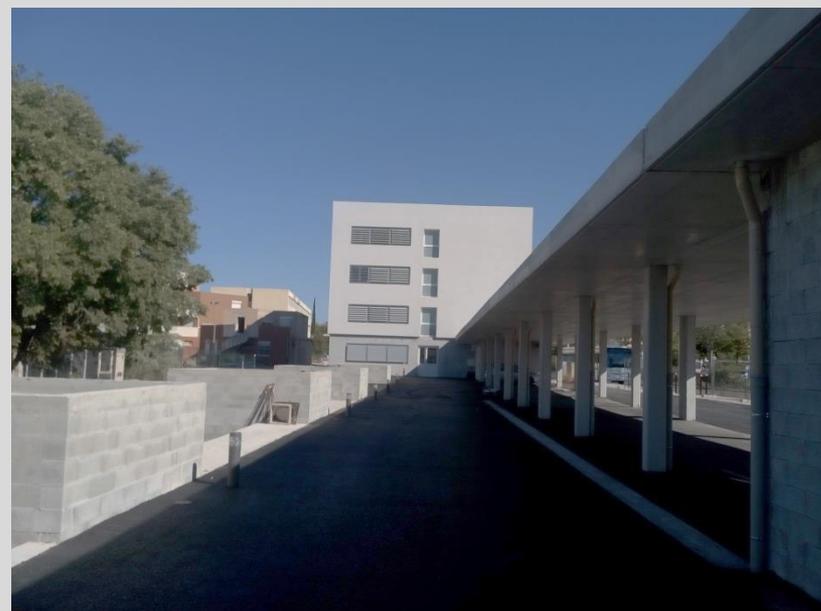
Chronologie du chantier

Restructuration de
l'aile Nord de
l'externat

Restructuration de
l'atrium +
construction
passerelle

Extensions CDI & salle
des commensaux +
réhabilitation des
façades de l'aile Sud
Est de l'externat

Restructuration de
l'aile sud-est de
l'externat et
aménagement du
parvis

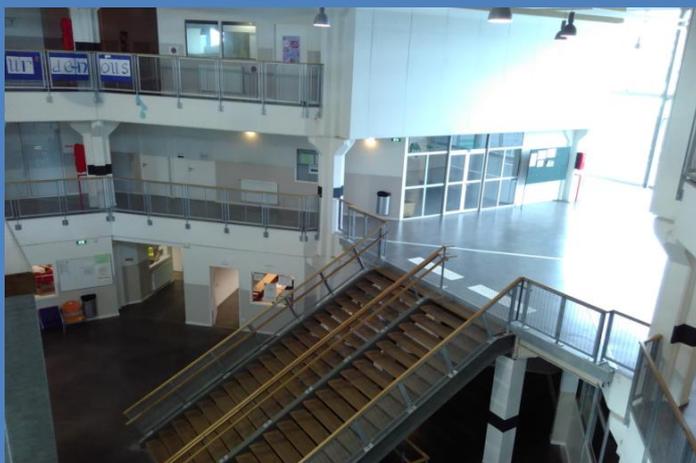
Externat : Nouvel escalier

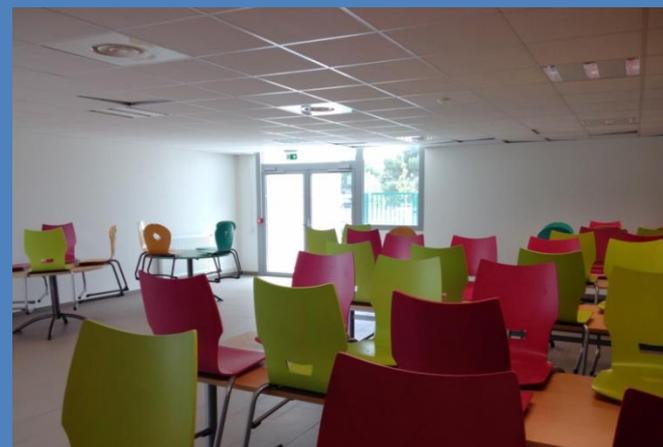
Extension : Salle à manger des commensaux

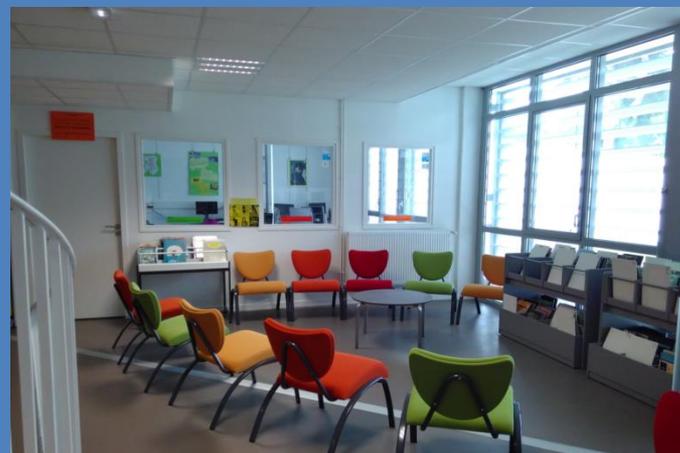
Extension : CDI

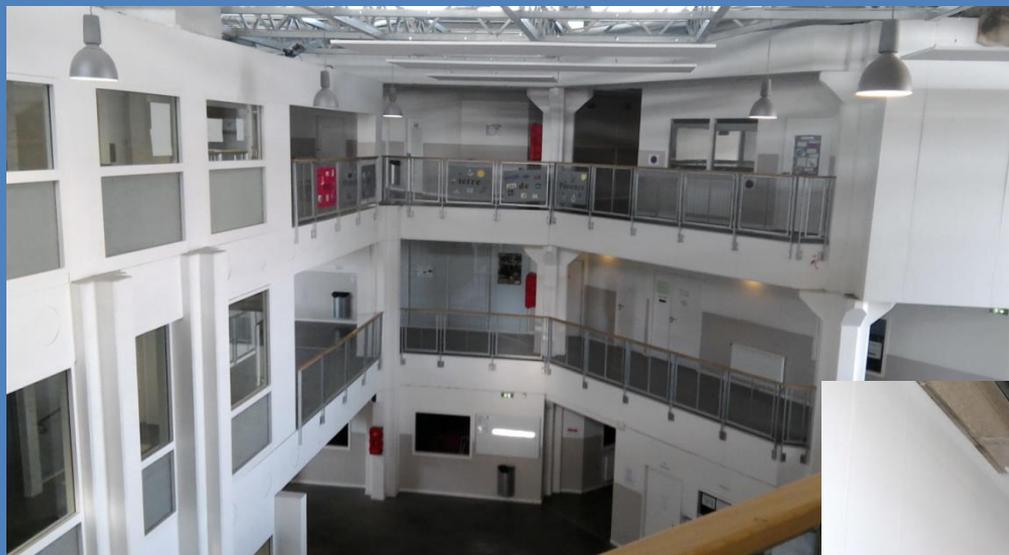
Atrium

- Etanchéité à l'air peu anticipée sur l'existant (bac acier atrium, structure métallique existant)
- Discordances ou manque de précisions CCTP (isolants, installation solaire)

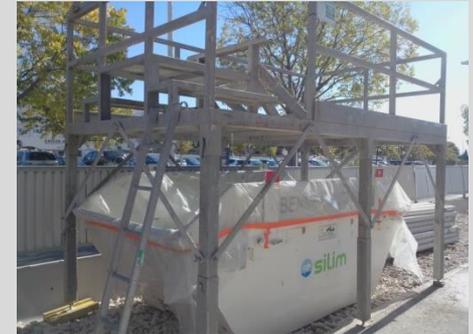
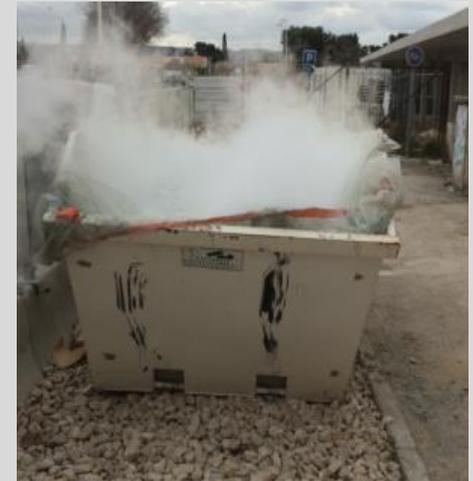
- Huile à base végétale stockée sur rétention
- Kit anti-pollution
- Décantation des eaux de lavage des bennes béton + traitement du pH à la glace carbonique
- Protection des arbres existants
- Propreté du chantier globalement peu satisfaisante

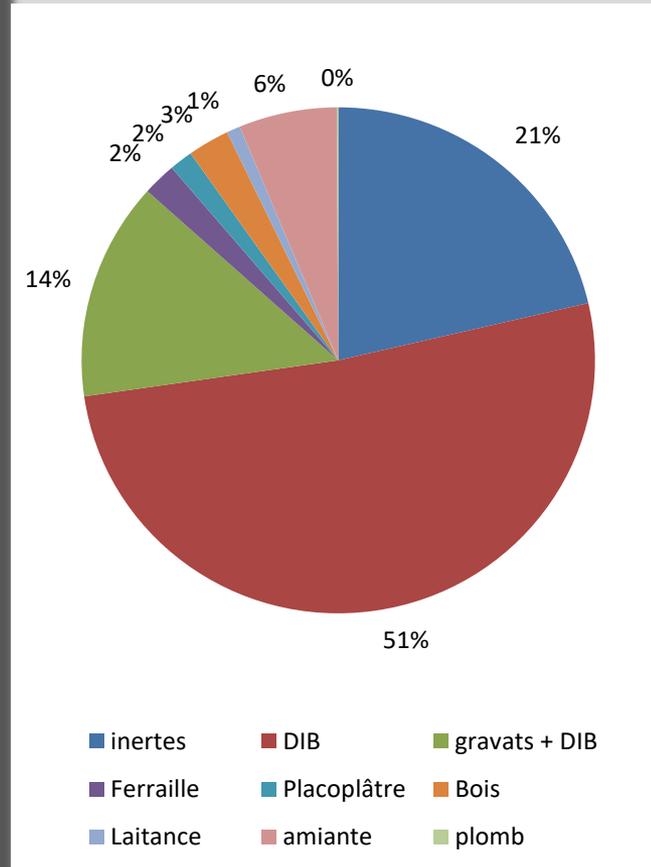
- Gestion collective des déchets via le compte prorata → 2 ans pour signer le contrat!
- Prestataires multiples (démolition, amiante, déchets de chantier)
- 667 tonnes de déchets évacués soit 80 kg/m² SP ou 63 kg/m² SP hors inertes et démolition
- Difficulté de réaliser le tri sur chantier (compagnons peu sensibilisés, bennes éparpillées de par la complexité du chantier, manque de place...)
- Tri effectué sur le chantier uniquement réalisée pendant la phase de gros œuvre de l'internat

77% valorisés

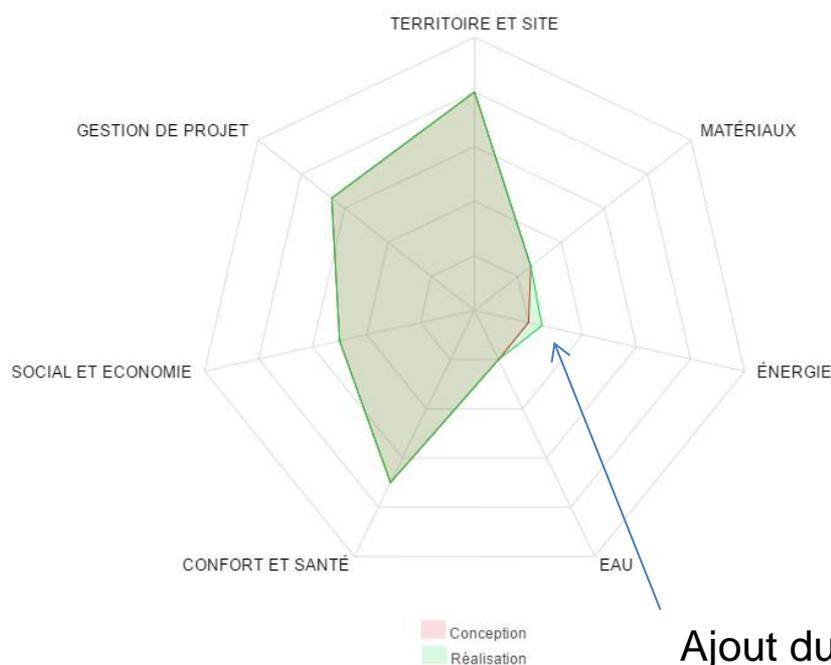
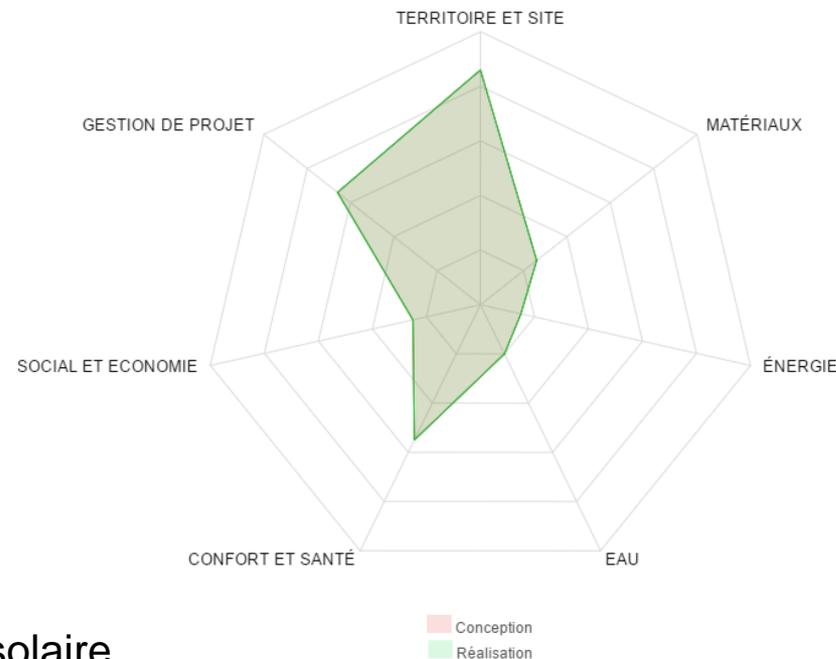
Internat neuf

Externat réhabilité

Ajout du solaire thermique

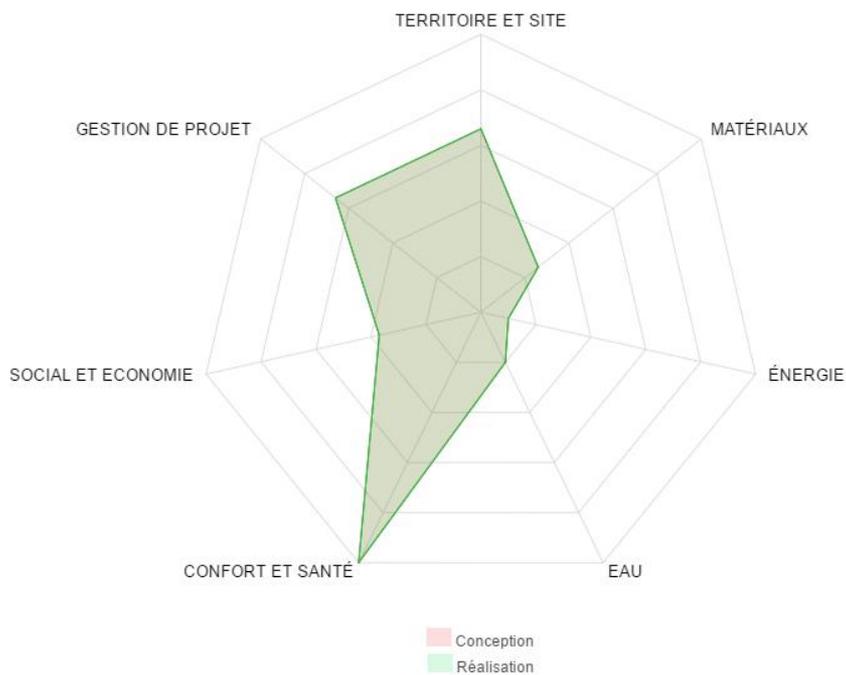
Extension CDI

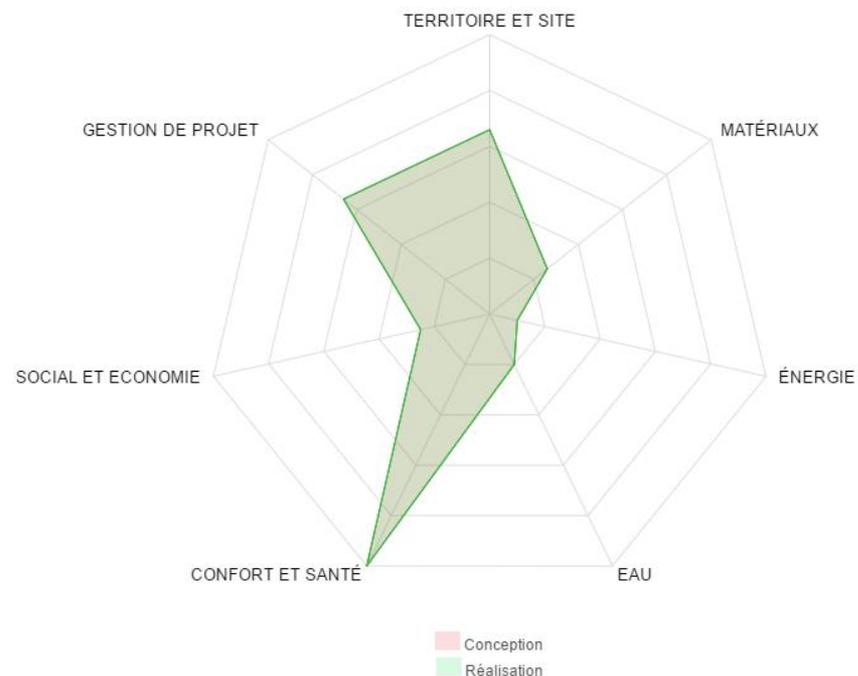
Extension restauration

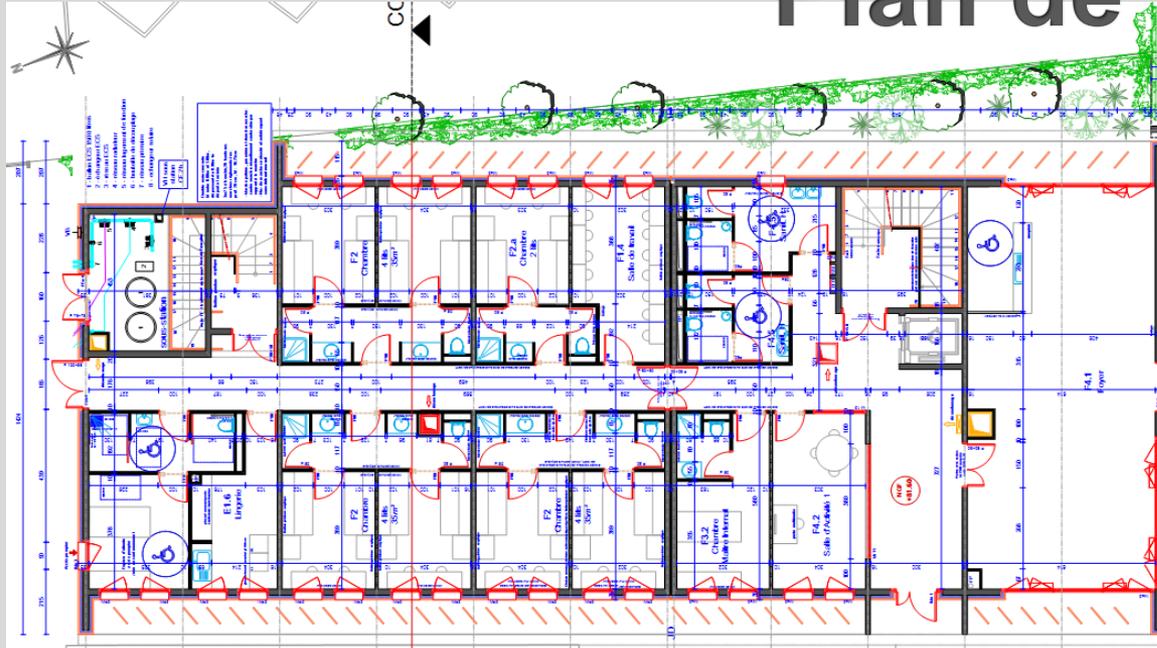
RDC

Plan de niveaux

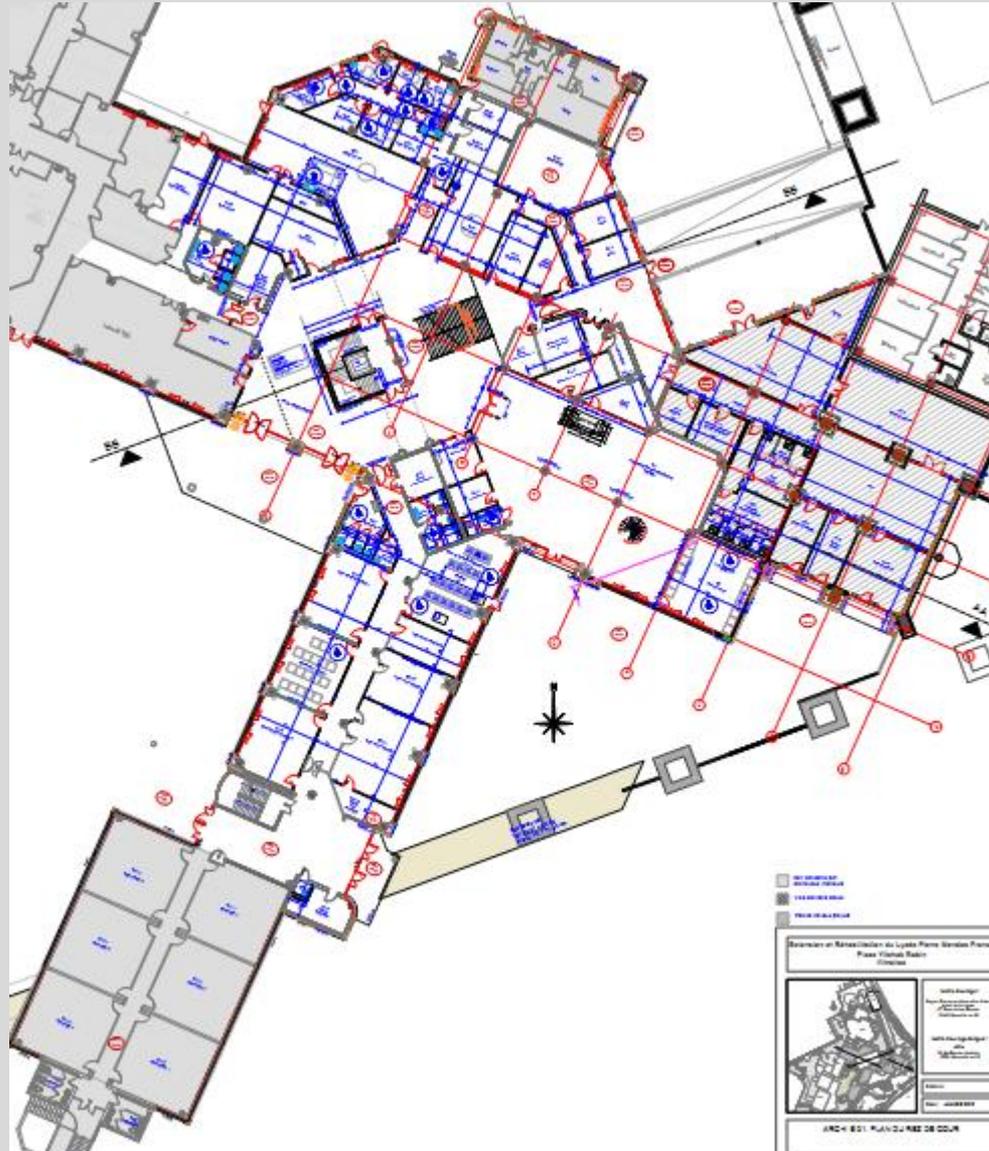
RDCour

Plan de niveaux

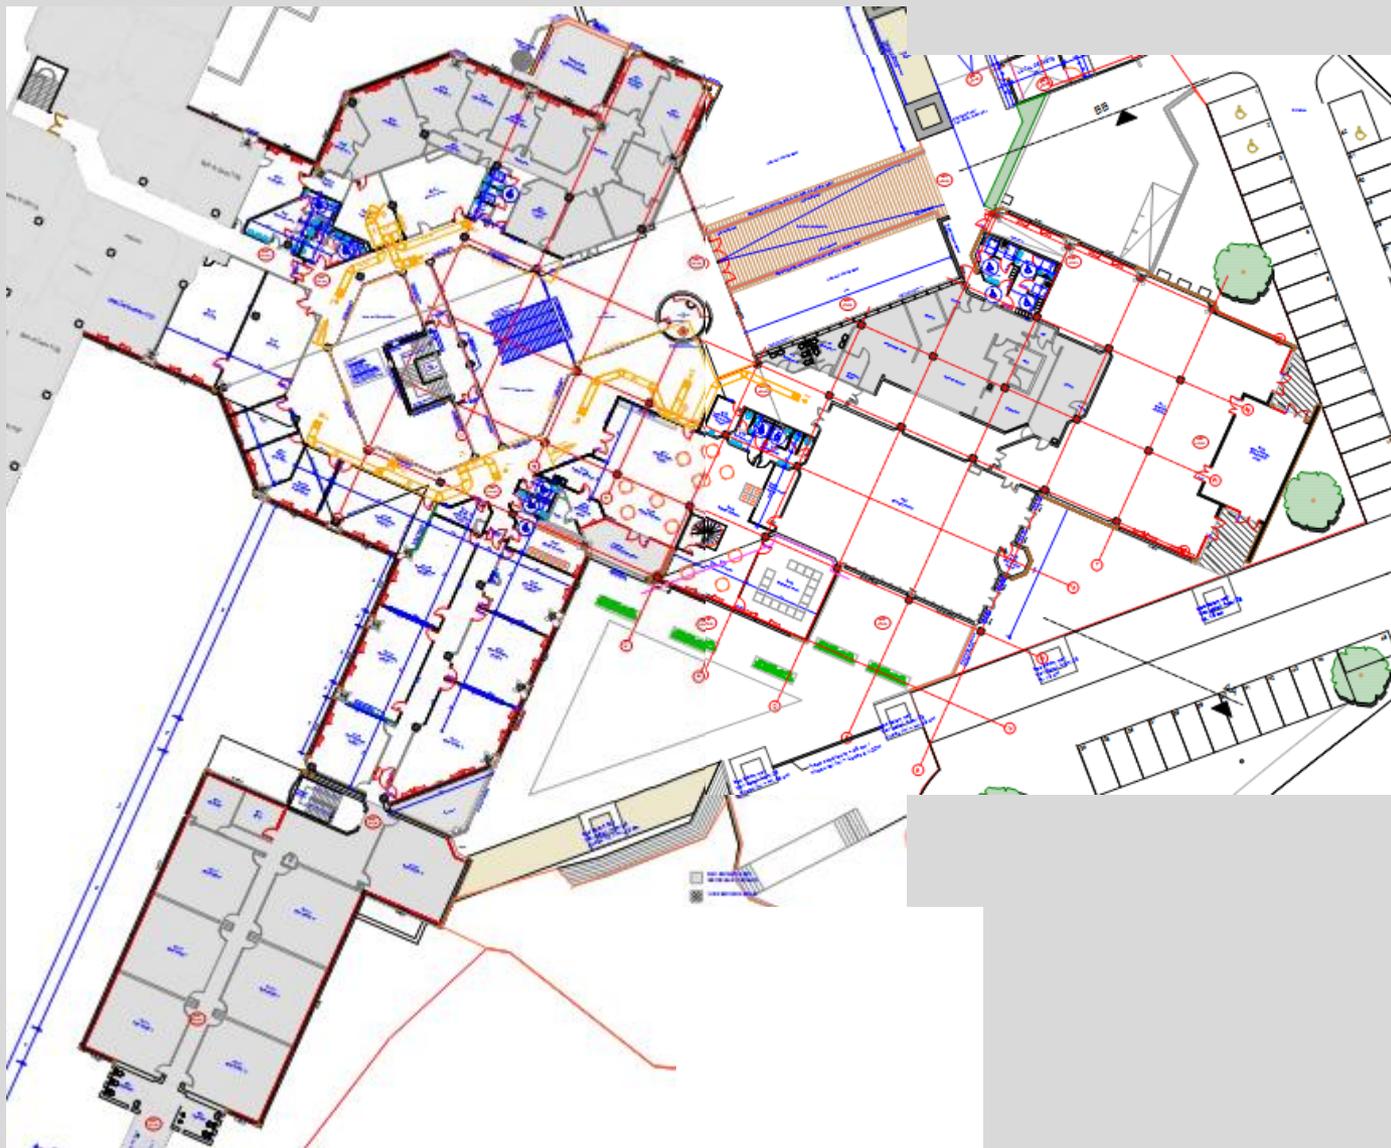
RDC

Plan de niveaux

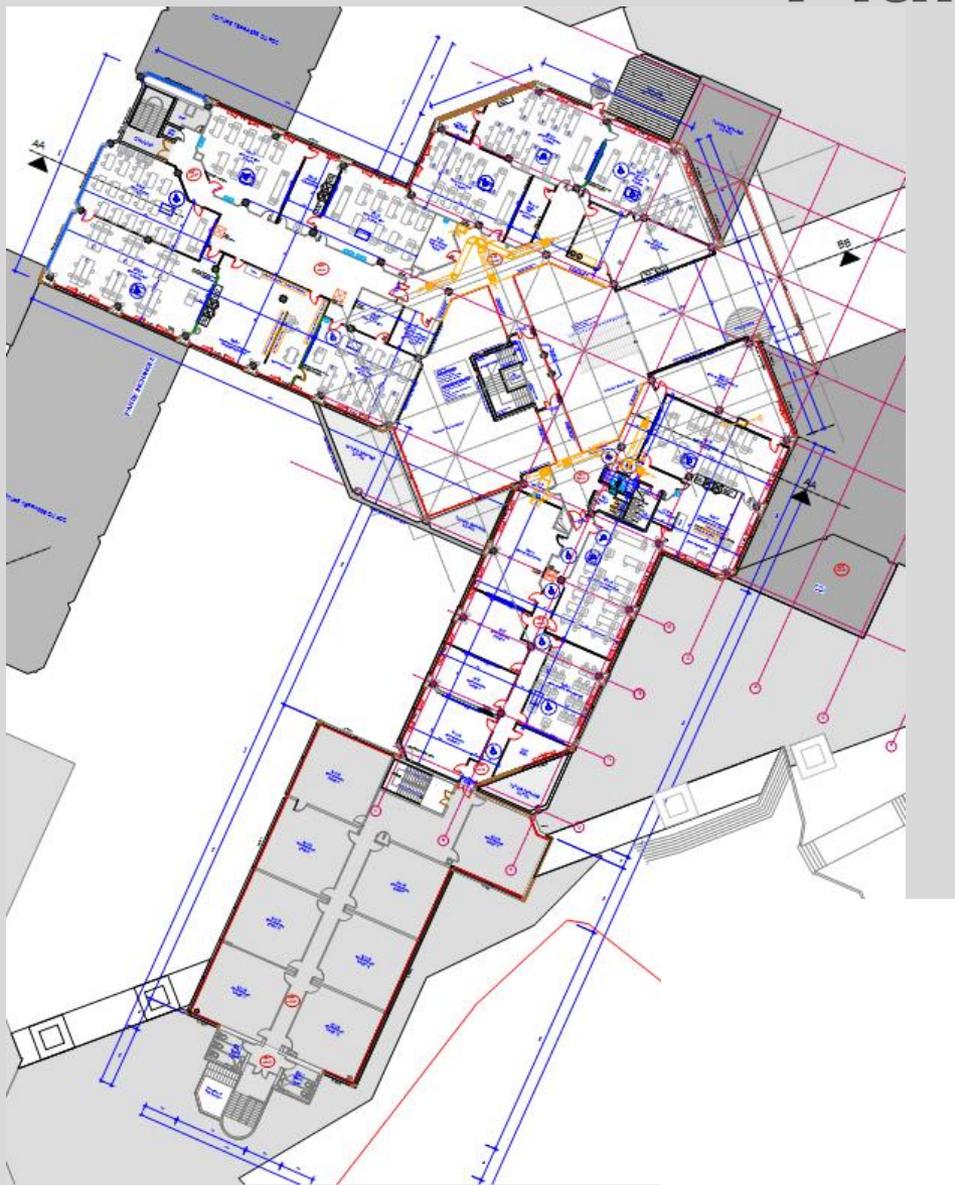
R+1

Plan de niveaux
