Commission d'évaluation : Réalisation du 21 janvier 2020

# MEDIATHEQUE DE BRIANCON (05)

Maître d'Ouvrage	Architecte	BE Technique	Accompagnatrice
Mairie de Briançon	Gautier & Conquet	BE Fluides : ADRET Economiste : Eco+Construire Structure : Millet Acousticien : GAMBA Acoustique	ADRET Chantal Larrouture

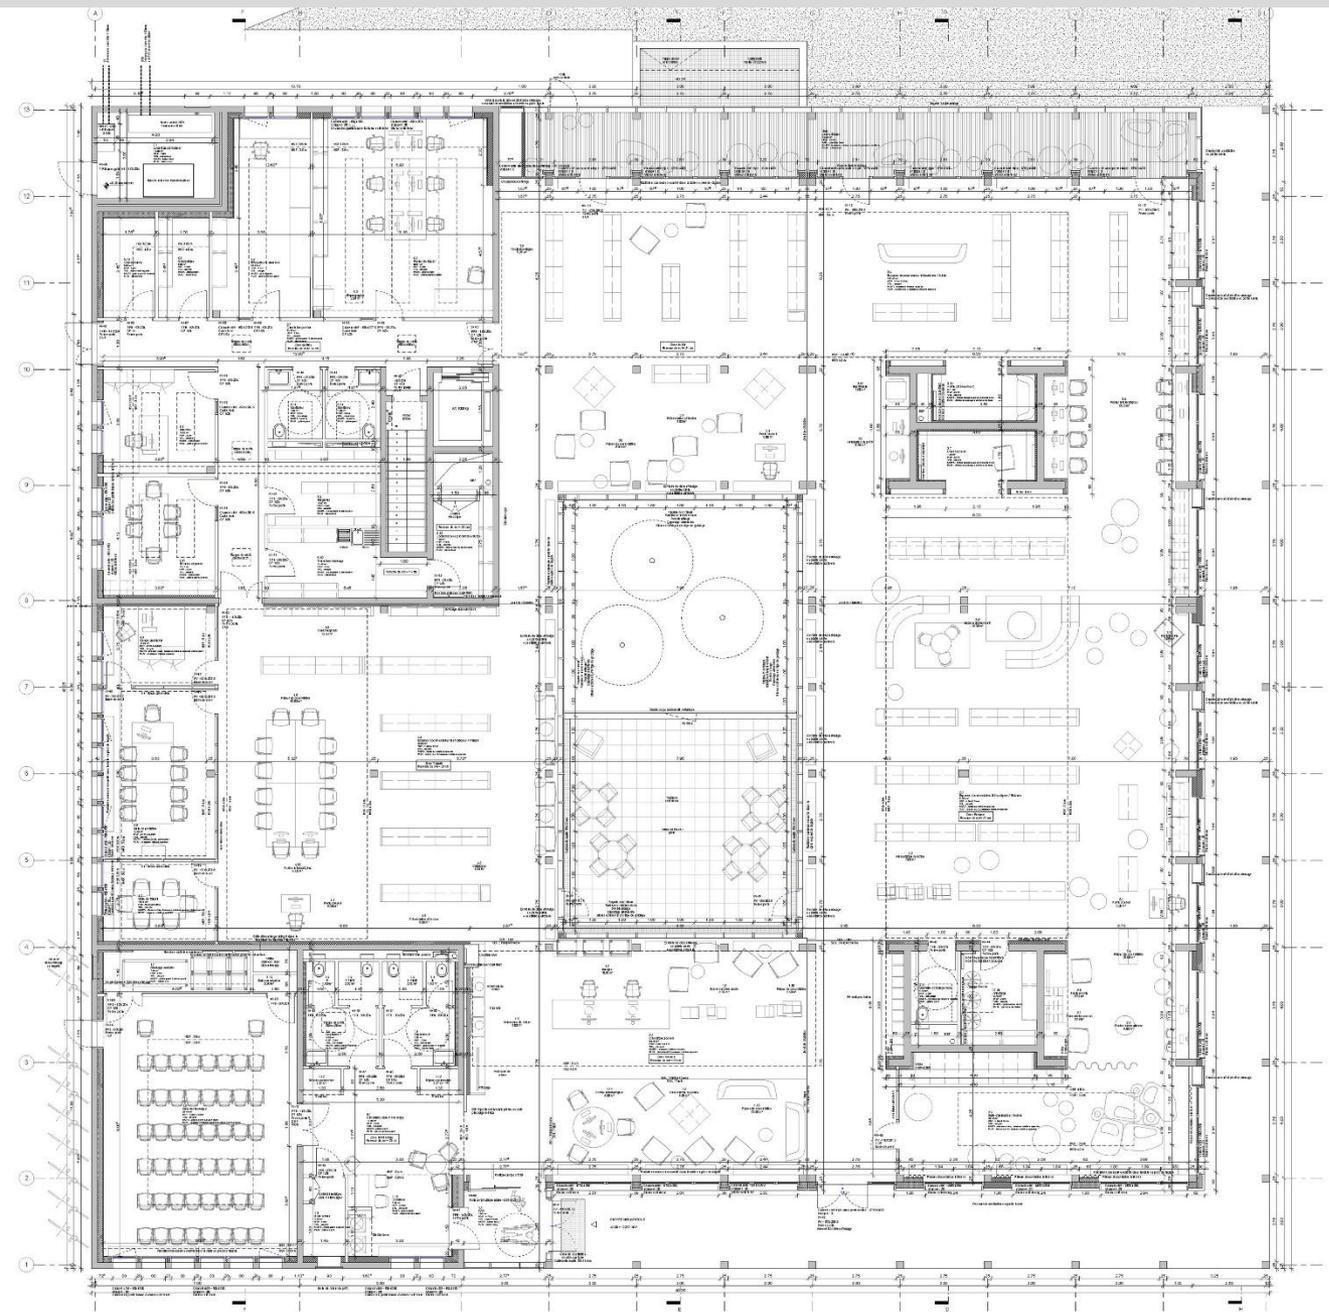
RDC

# Plan de niveaux

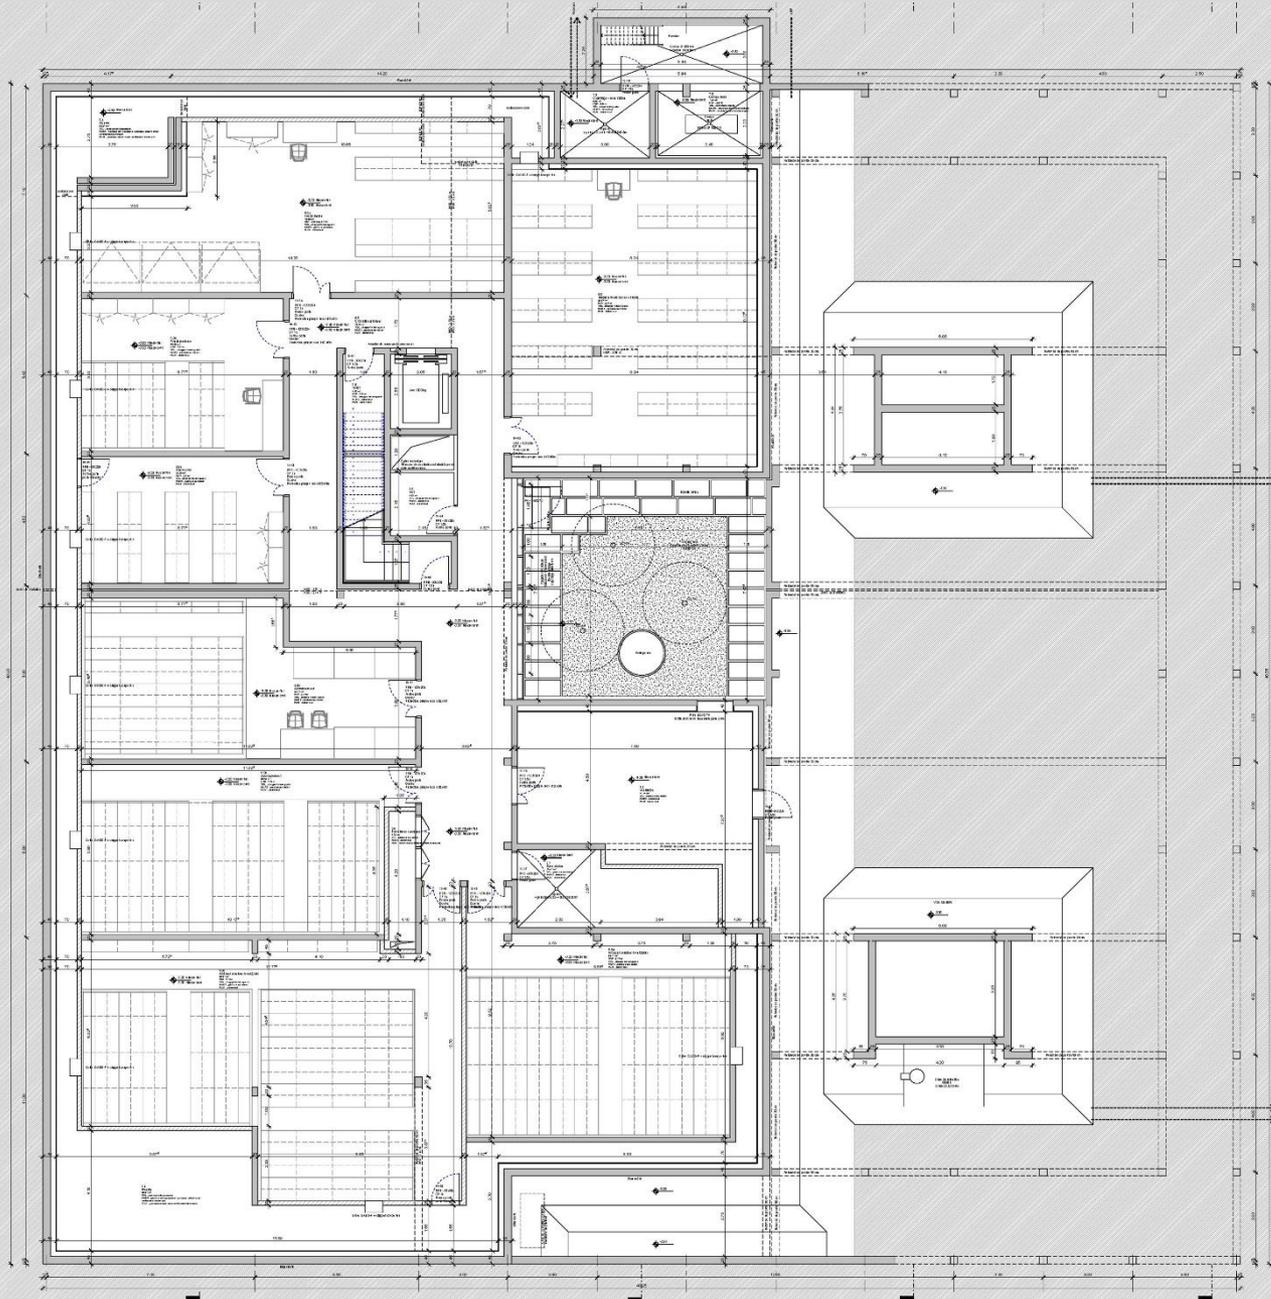
R-1

# Plan de niveaux

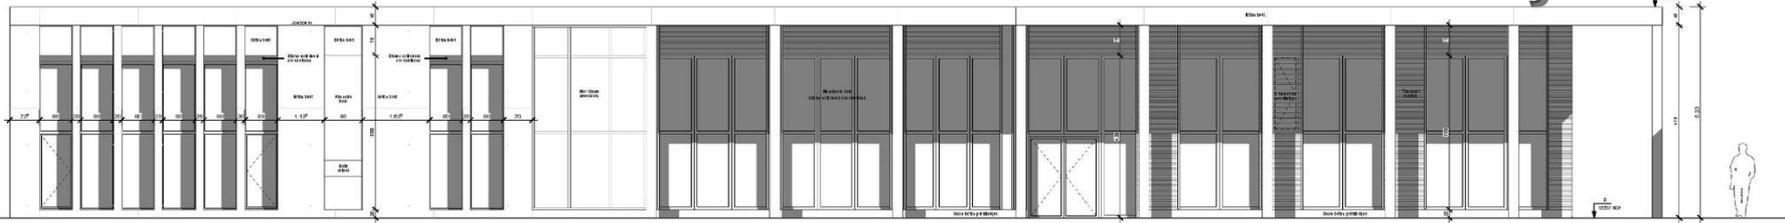
Ouest

# Façades

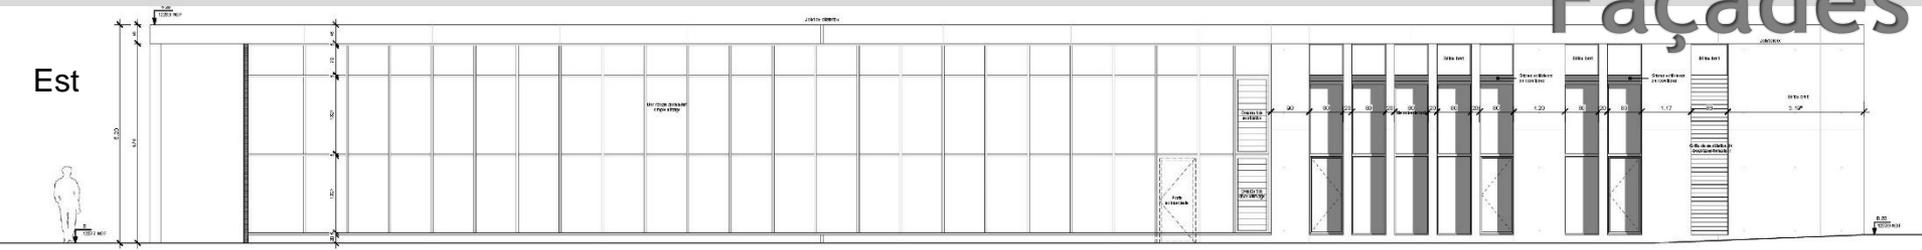
Est

# Façades

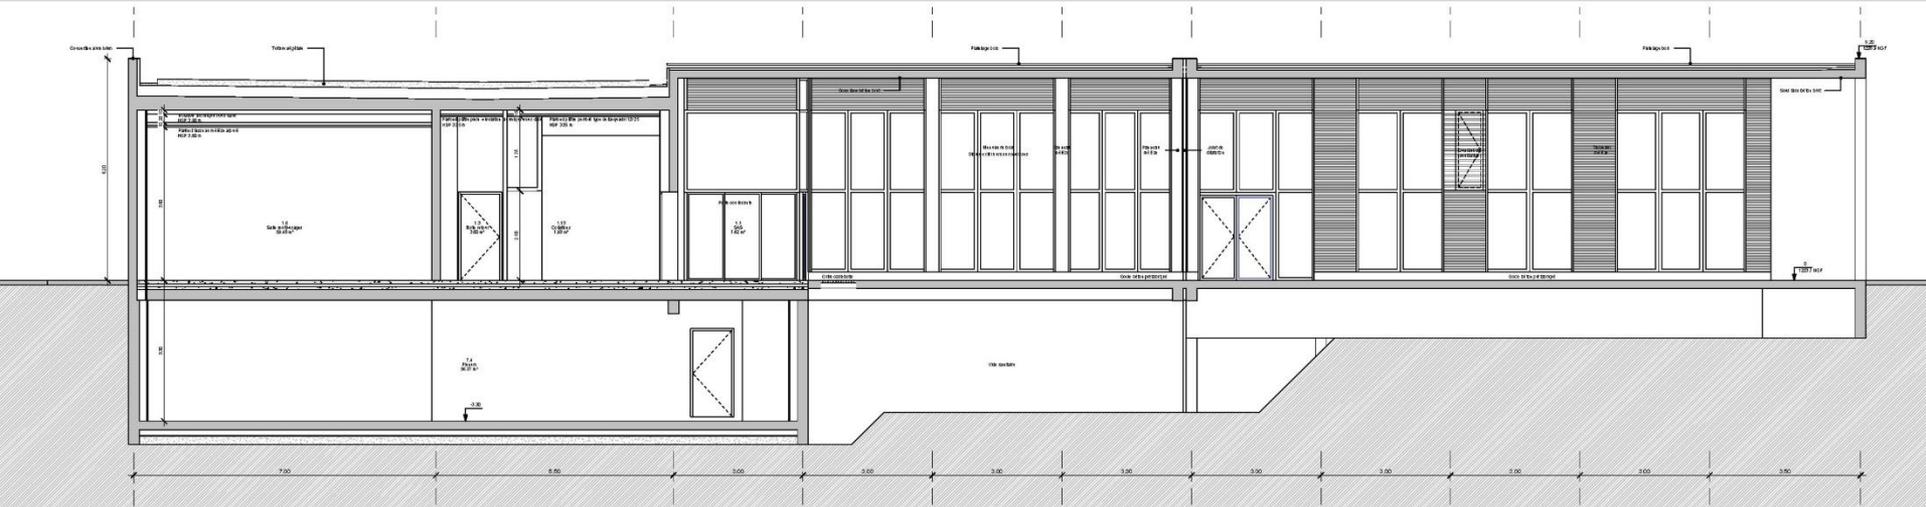
Coupe transversale – Façade Ouest

# Coupes

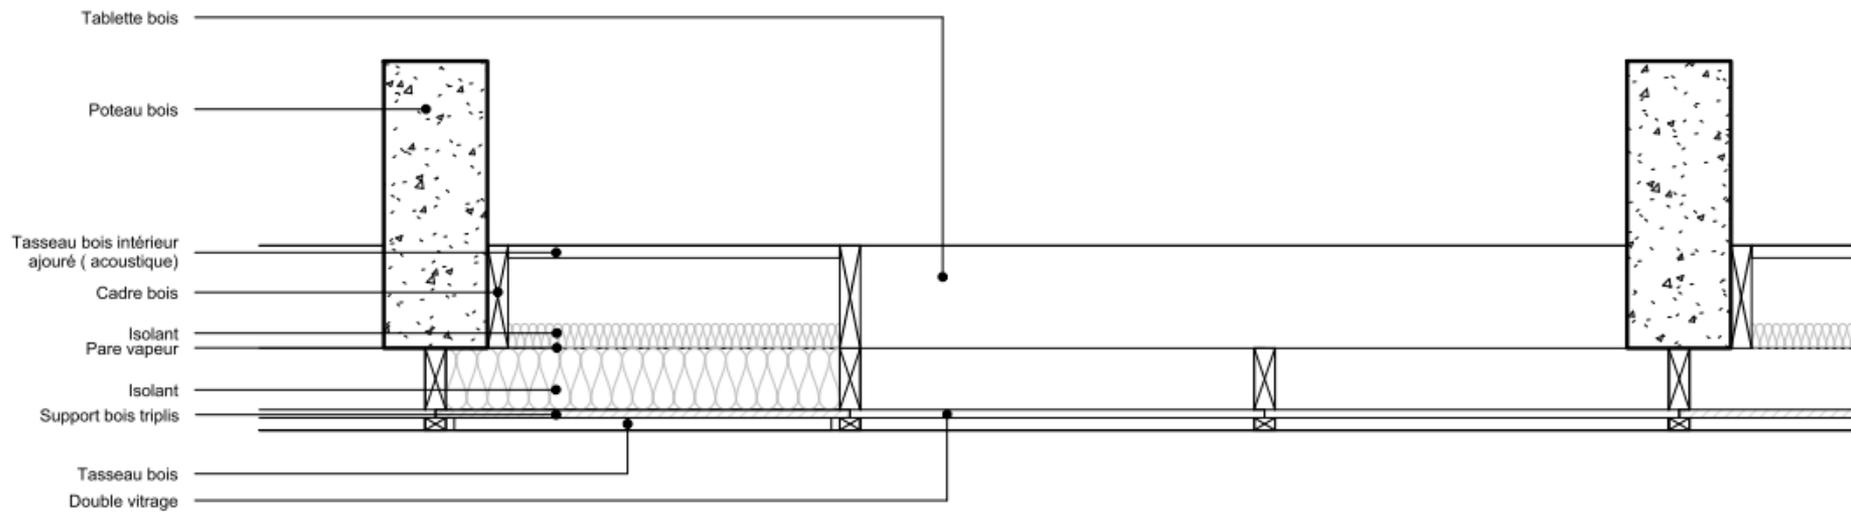
## Vue en plan sur la partie basse

# Détails façade sud

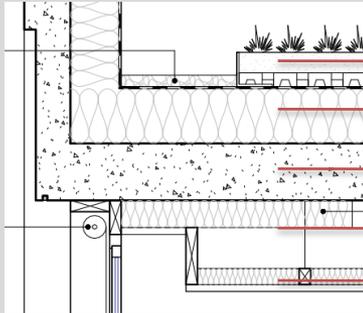
## TOITURE

Végétalisation + étanchéité  
Isolation polyuréthane 2 x 12 cm  
Béton 20 cm  
Isolation périphérique pour coupure pont thermique  
Faux plafond (sur certaines zones)

10

0,1

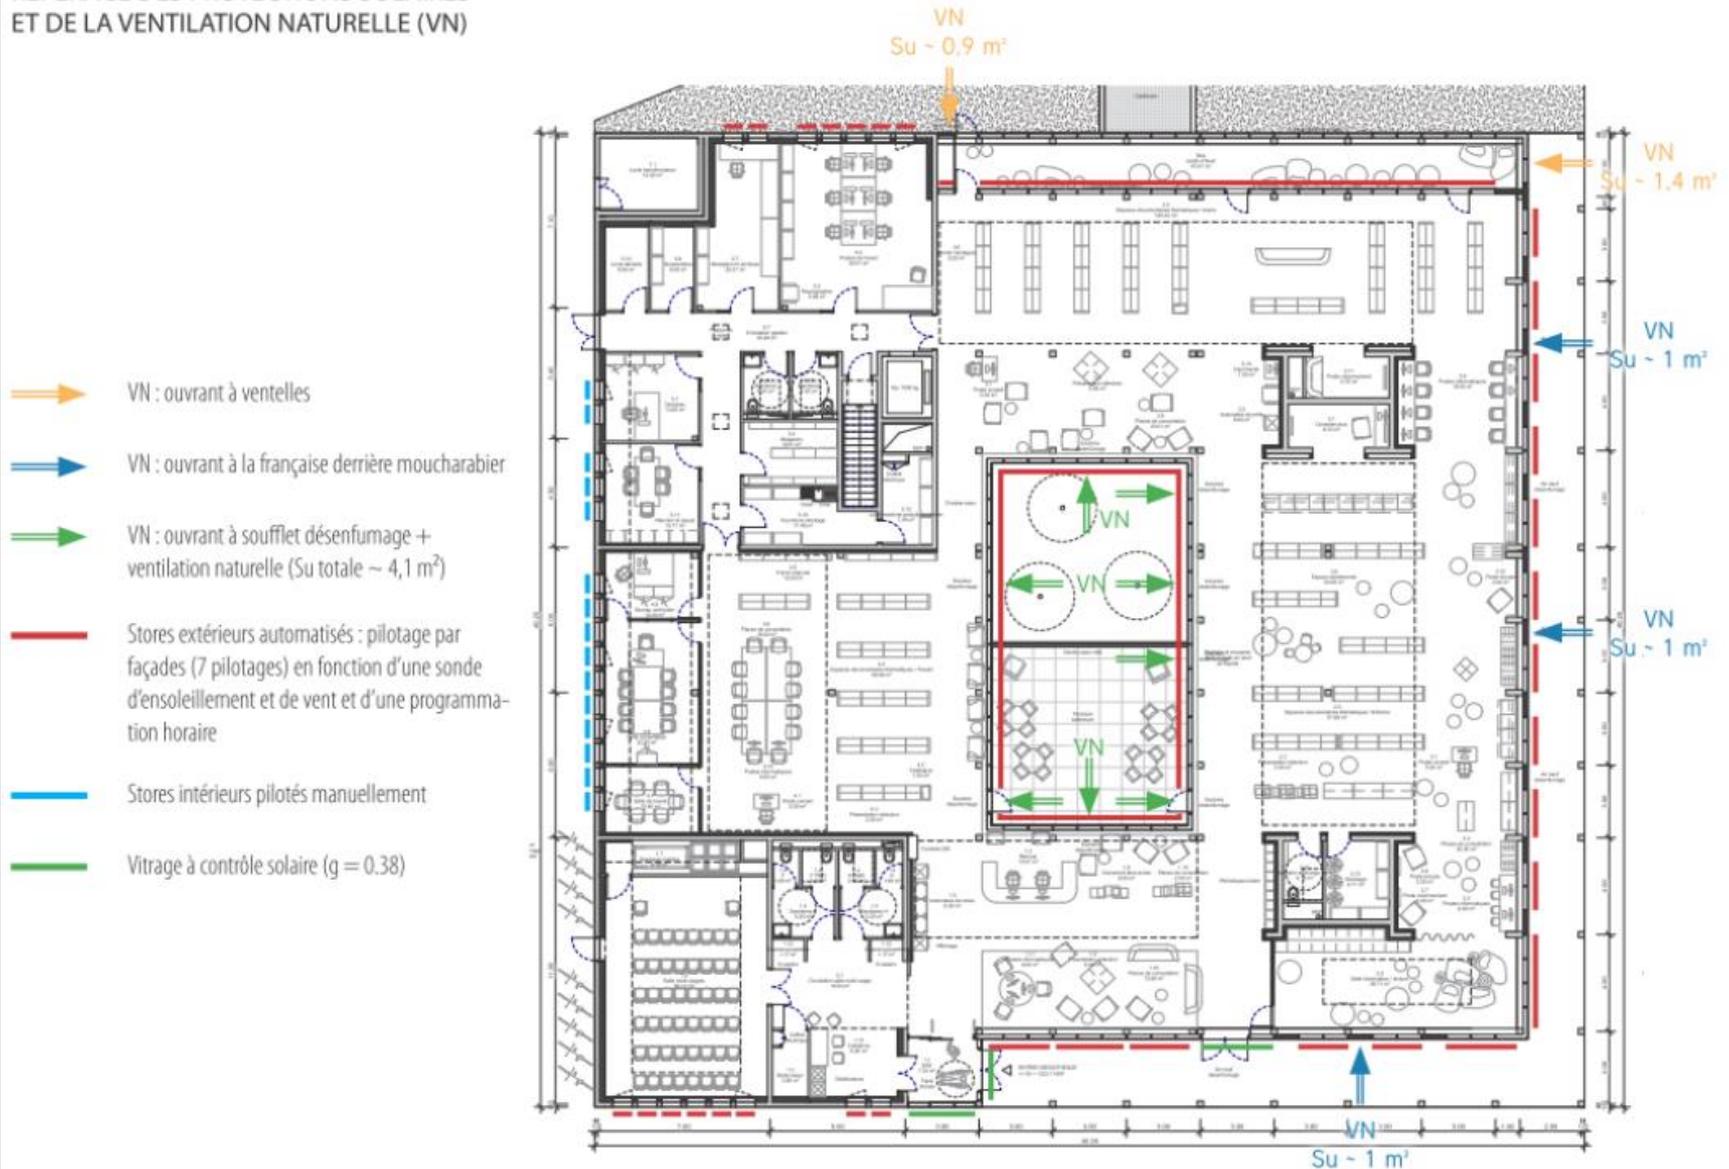
## REPERAGE DES PROTECTIONS SOLAIRES ET DE LA VENTILATION NATURELLE (VN)

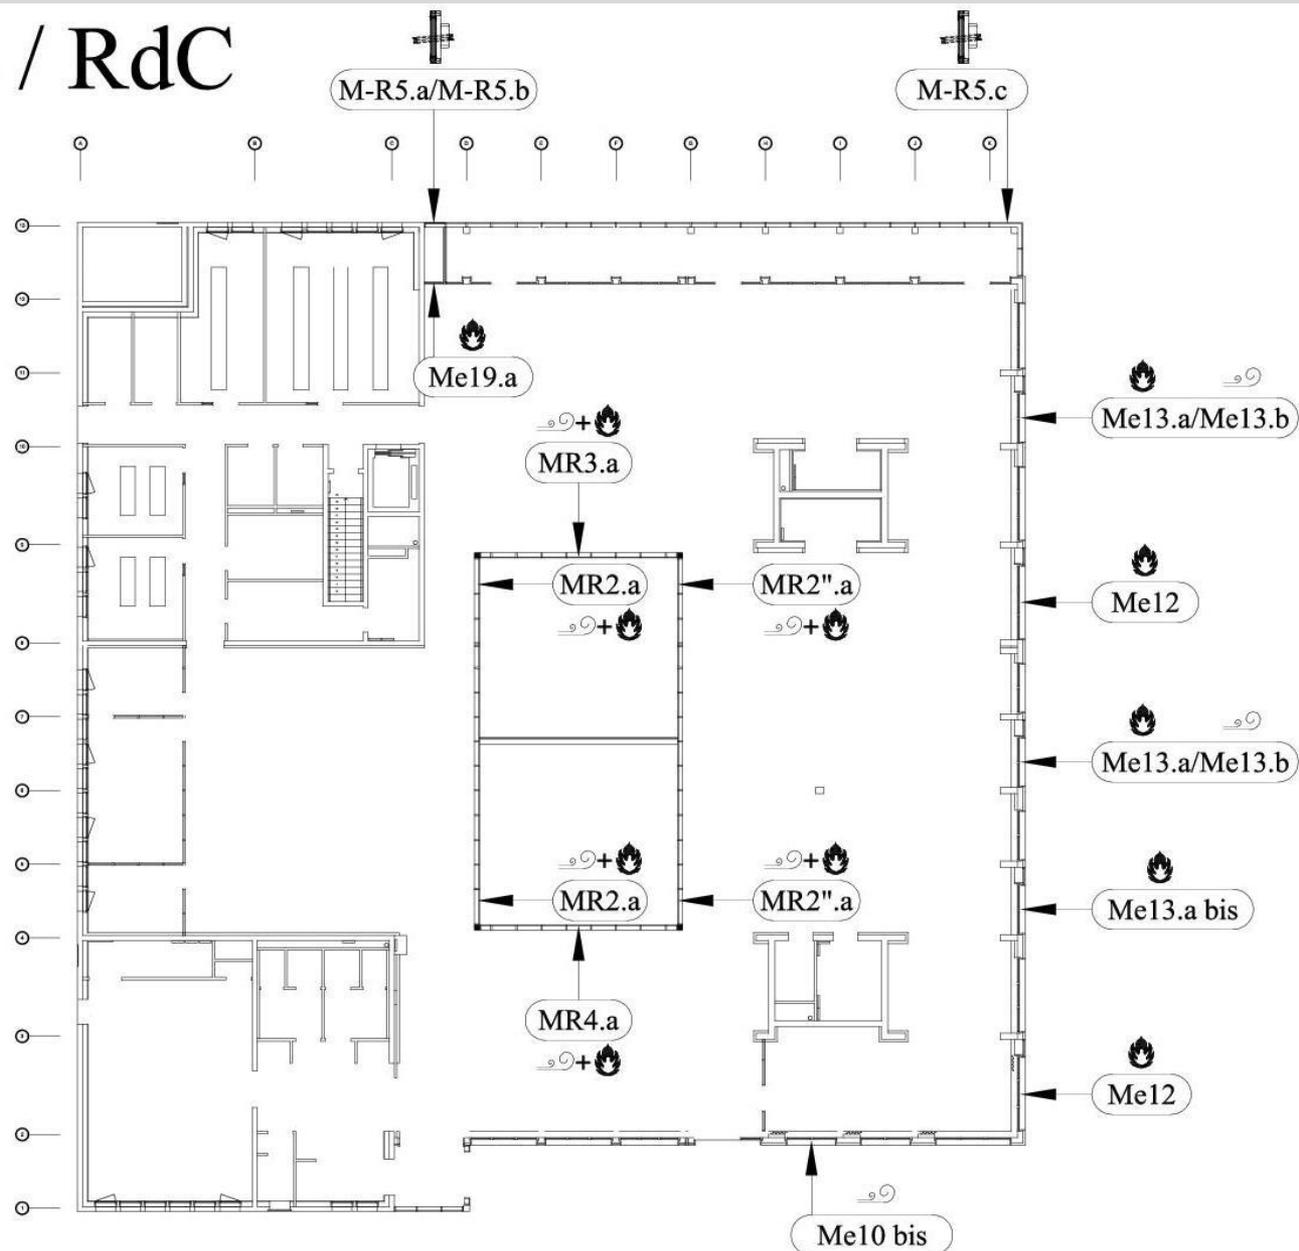
# Rez.de.Chaussée / RdC

Système d'ouverture  
Type : Désenfumage

Système d'ouverture  
Type : Ventilation

Système d'ouverture  
Châssis à Ventelles  
Type : LUXLAM

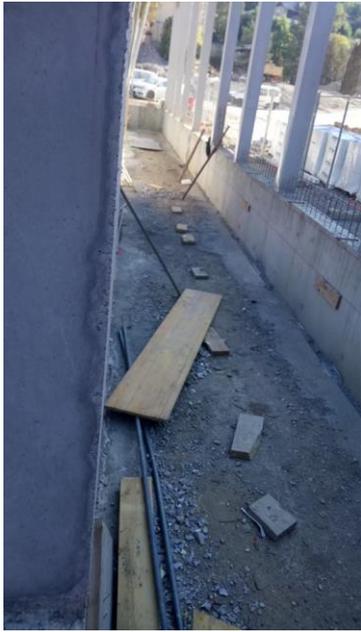
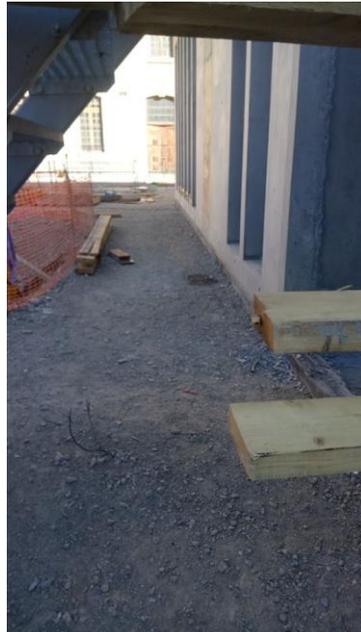
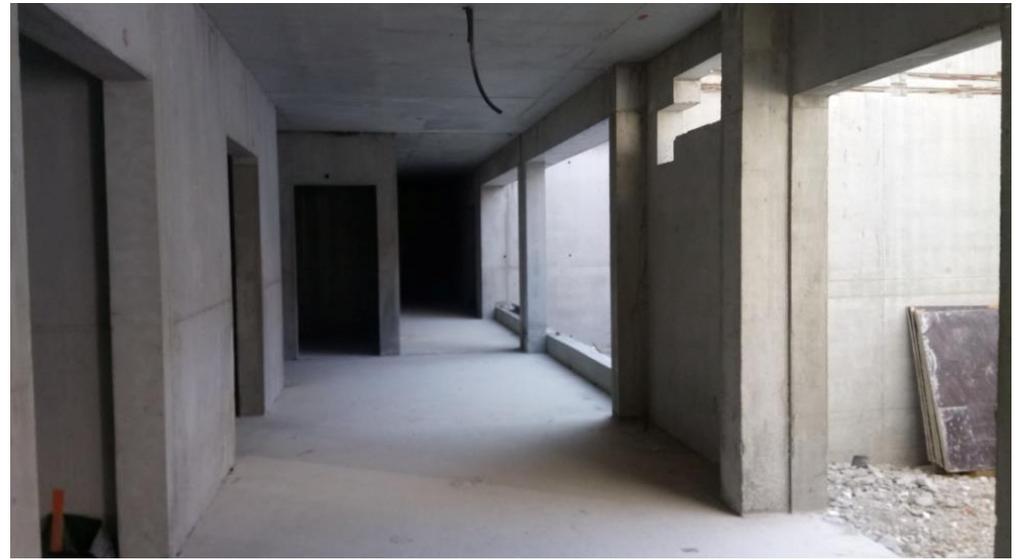
# Le Chantier/ La Construction

## ▣ Propreté de chantier

- Une entreprise de GO très impliquée dans la tenue du chantier
- Un suivi réalisé sur les consommations d'eau, d'électricité et des déchets
- Des dispositifs proposés pour la gestion des déchets
- Traitement des laitances de béton
- Huile de décoffrage sur bac

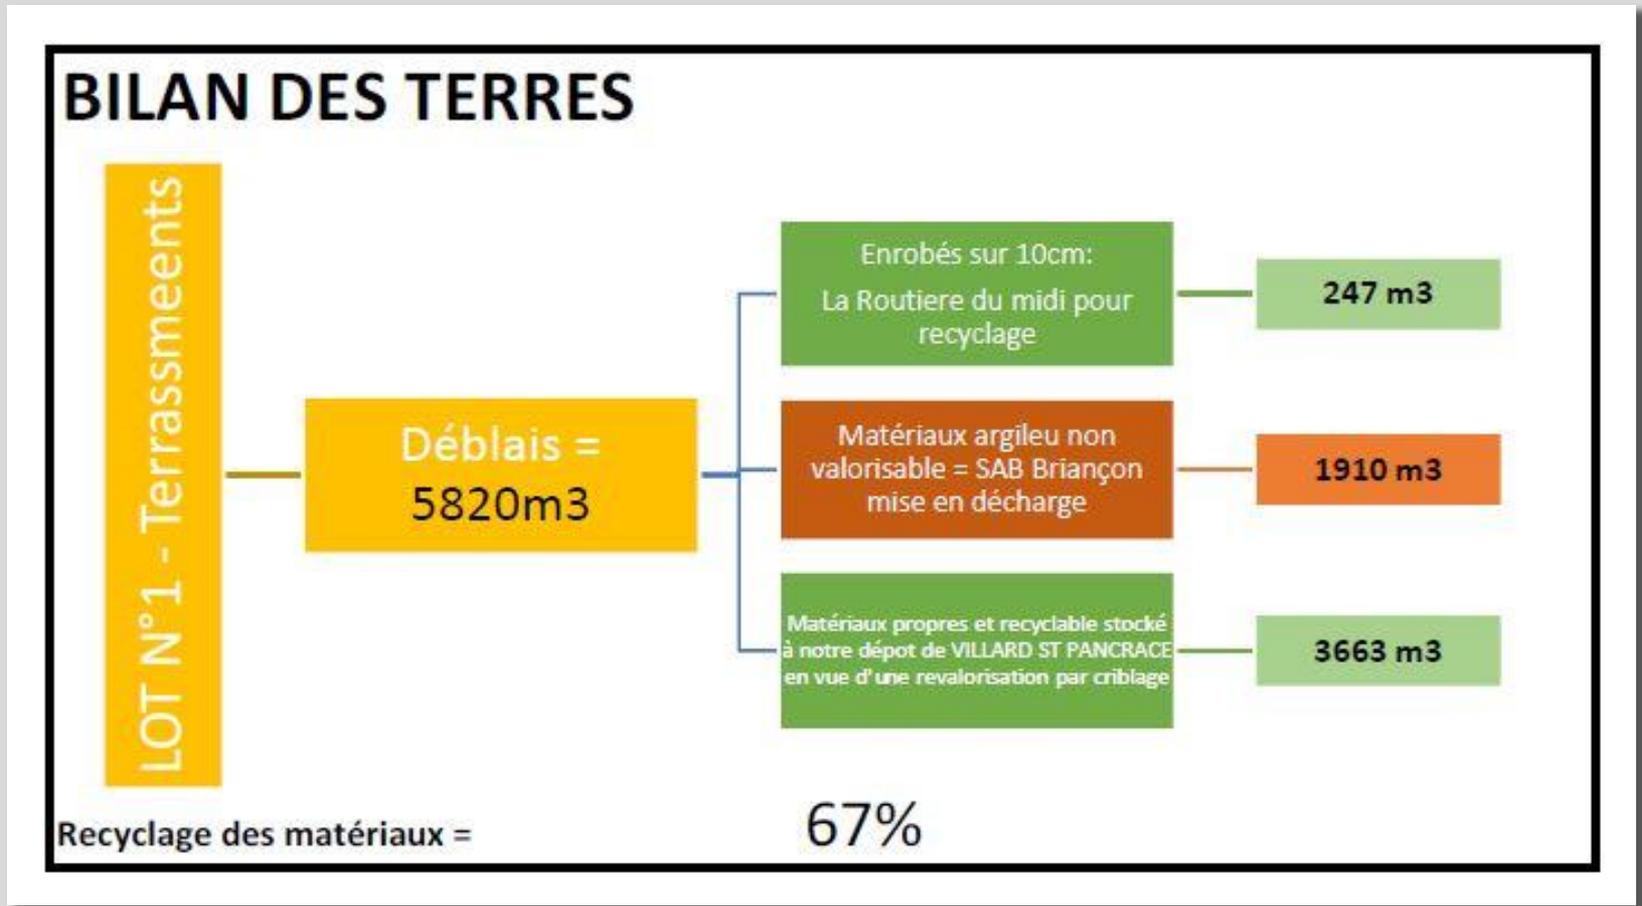
# Gestion des terres

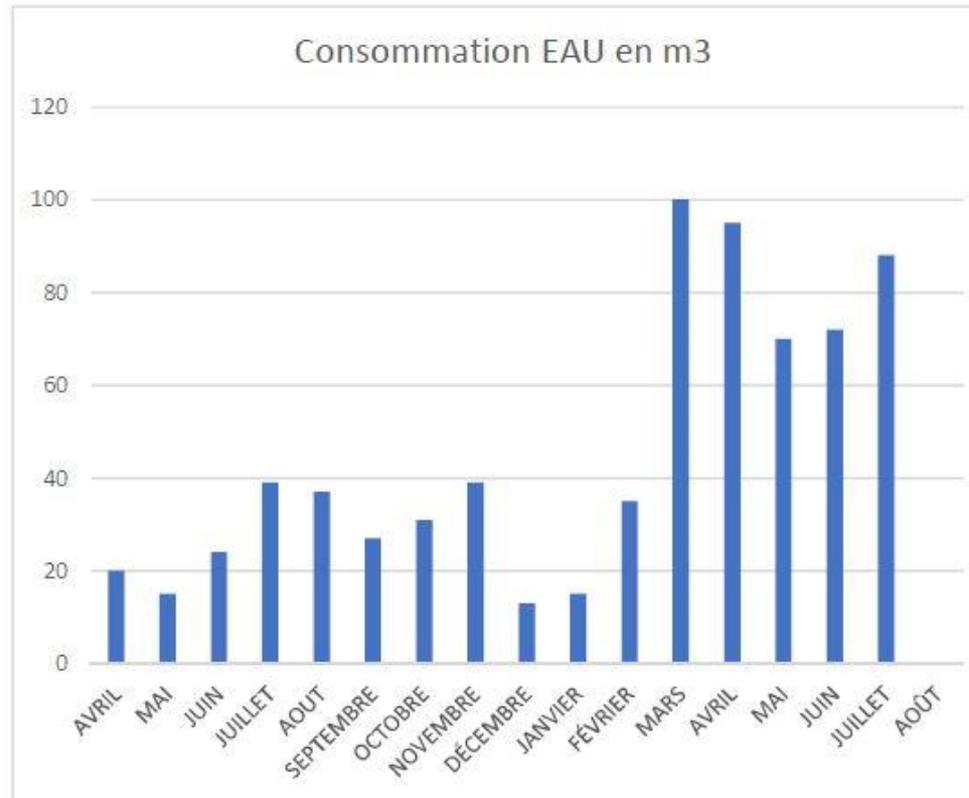
# Le suivi eau

## CONSUMMATION DE L'EAU

Date	Mois	Cumulé
AVRIL	20	20
MAI	15	35
JUIN	24	59
JUILLET	39	98
AOUT	37	135
SEPTEMBRE	27	162
OCTOBRE	31	193
NOVEMBRE	39	232
DÉCEMBRE	13	245
JANVIER	15	260
FÉVRIER	35	295
MARS	100	395
AVRIL	95	490
MAI	70	560
JUIN	72	632
JUILLET	88	720
AOÛT

## Consommation d'eau et d'énergie

Au 23/07/2019

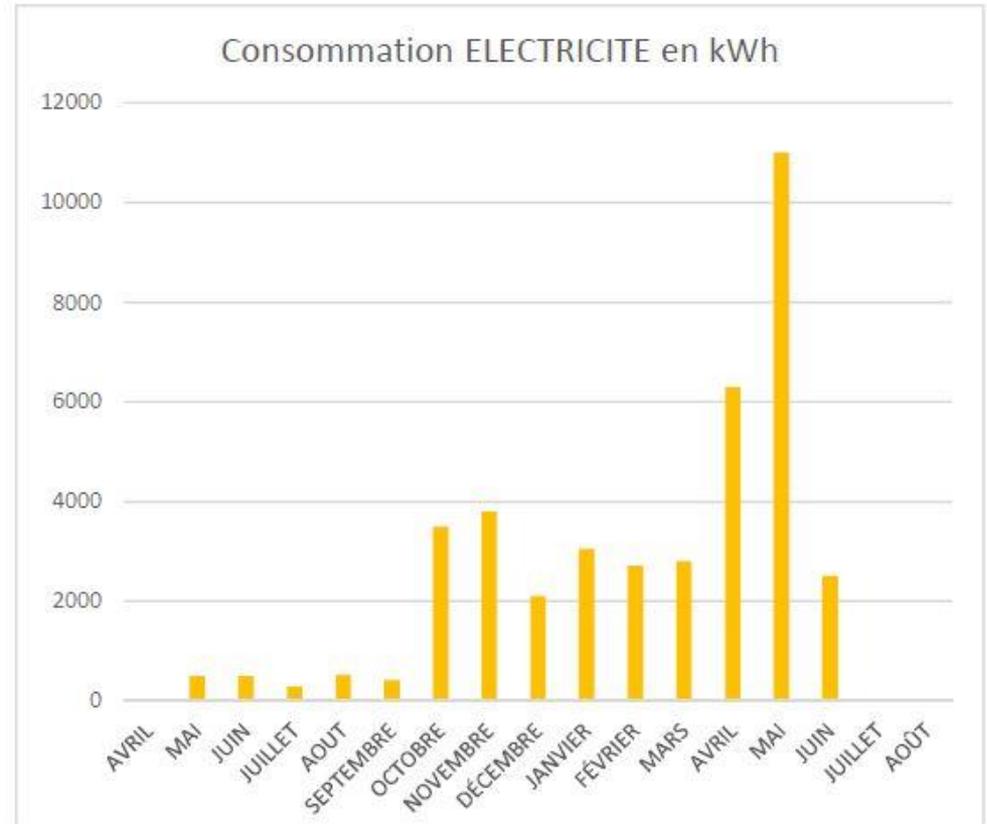
# Le suivi énergie

## CONSOMMATION EN ELECTRICITE

Date	Mois	Cumulé
AVRIL	0	0
MAI	500	500
JUIN	490	990
JUILLET	280	1270
AOUT	520	1790
SEPTEMBRE	420	2210
OCTOBRE	3500	5710
NOVEMBRE	3800	9510
DÉCEMBRE	2100	11610
JANVIER	3050	14660
FÉVRIER	2700	17360
MARS	2800	20160
AVRIL	6300	26460
MAI	11000	37460
JUIN	2500	39960
JUILLET		
AOÛT

Chauffage  
chape

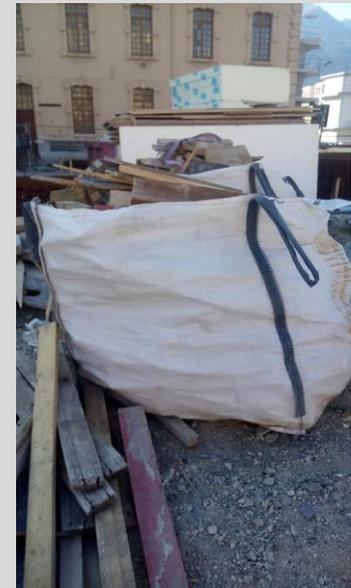
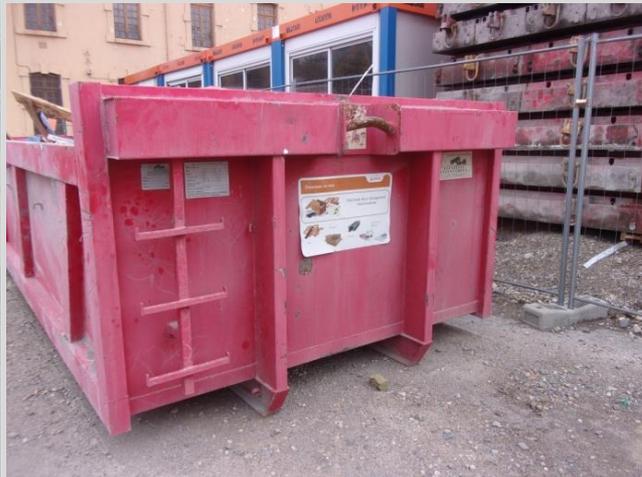
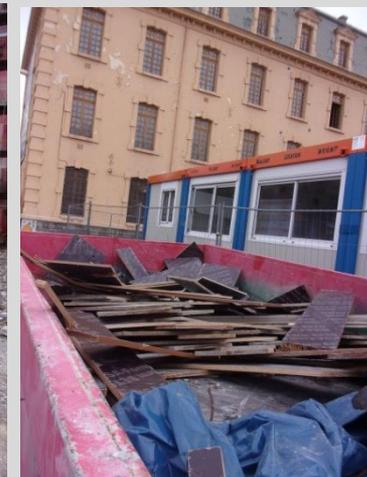
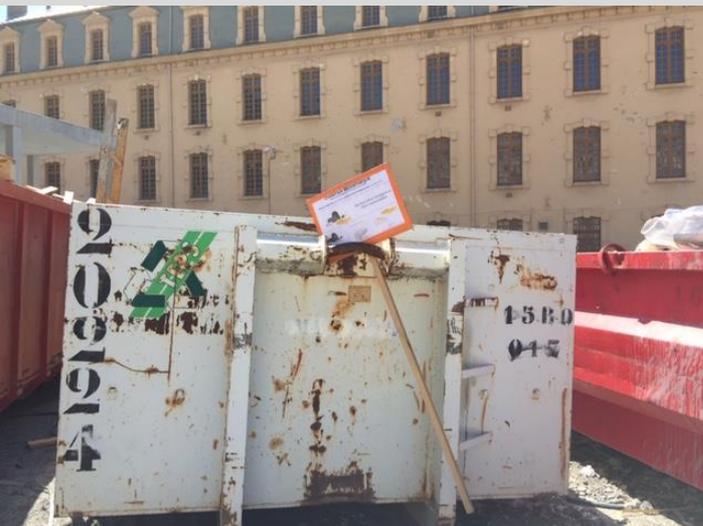
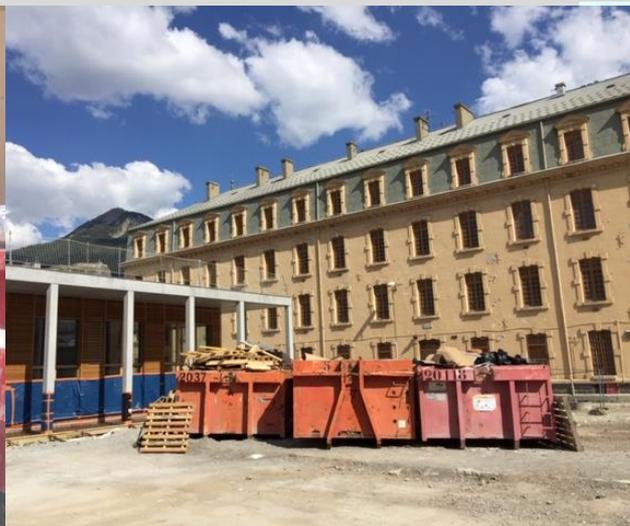
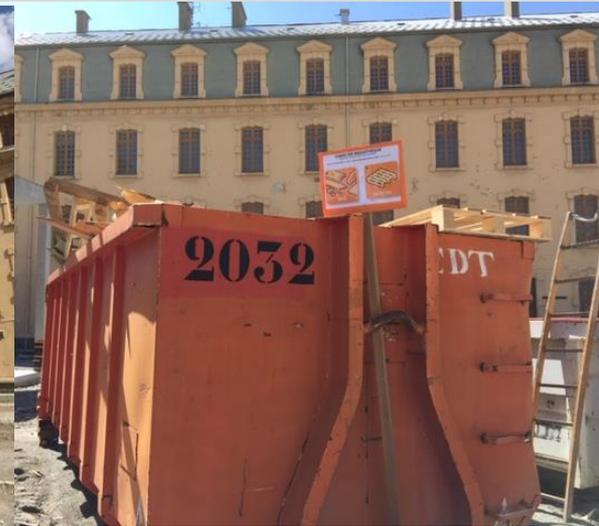
# Gestion des déchets

- Temps 1
  - Pas de place sur chantier, mise en place de Big-bag (valorisable et non valorisable vers chantier centre ville)
- Temps 2
  - Benne DIB
  - Big bag : bois valorisable en plaquette de chauffage recyclage
  - Fut déchets dangereux
- Temps 3 :
  - Benne non valorisable
  - Benne valorisable
  - Fut déchets dangereux
  - Réflexion pour une benne plâtre qui n'a pas pu aboutir

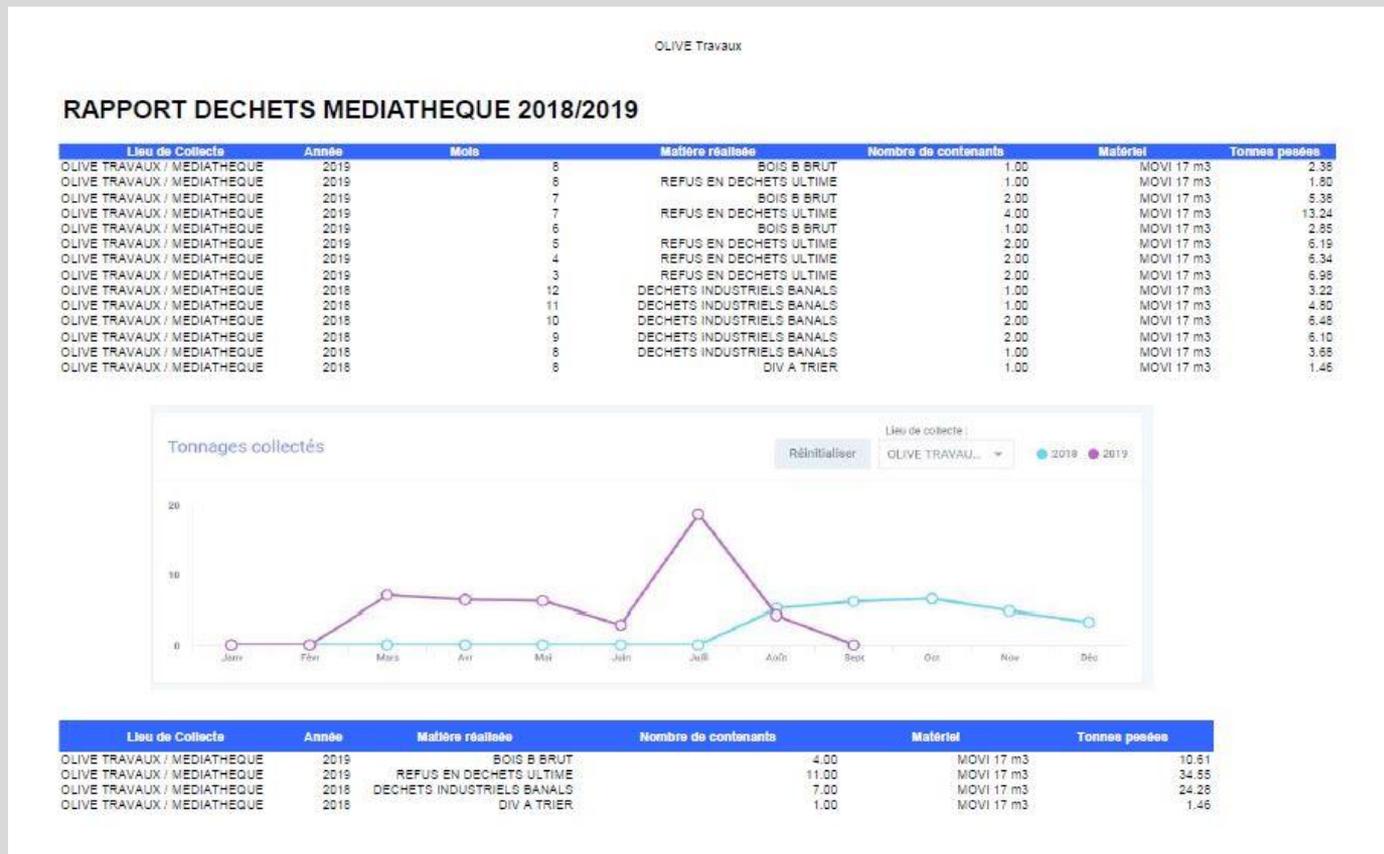
# Gestion des déchets

- 70 tonnes de déchets soit 26,6 kg/m<sup>2</sup>
- 15% de bois
- 35% de DIB

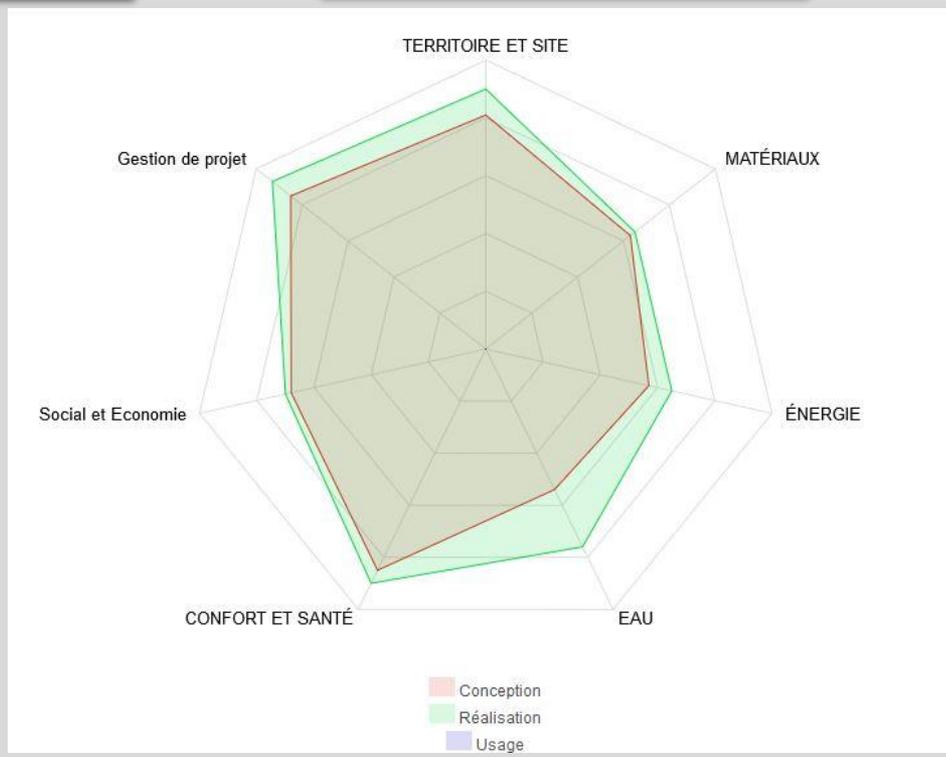
# Vue d'ensemble au regard de la Démarche BDM

**CONCEPTION**  
08/06/2017  
64 pts  
+ 9 cohérence durable  
+ 0 d'innovation  
**73 pts NIVEAU Argent**

**REALISATION**  
21/01/2020  
71 pts  
+ 9 cohérence durable  
+ 2 d'innovation  
**82 pts NIVEAU Or**
