Commission d'évaluation : Réalisation du 21 janvier 2020

# MEDIATHEQUE DE BRIANCON (05)

Maître d'Ouvrage	Architecte	BE Technique	Accompagnatrice
Mairie de Briançon	Gautier & Conquet	BE Fluides : ADRET Economiste : Eco+Construire Structure : Millet Acousticien : GAMBA Acoustique	ADRET Chantal Larrouture

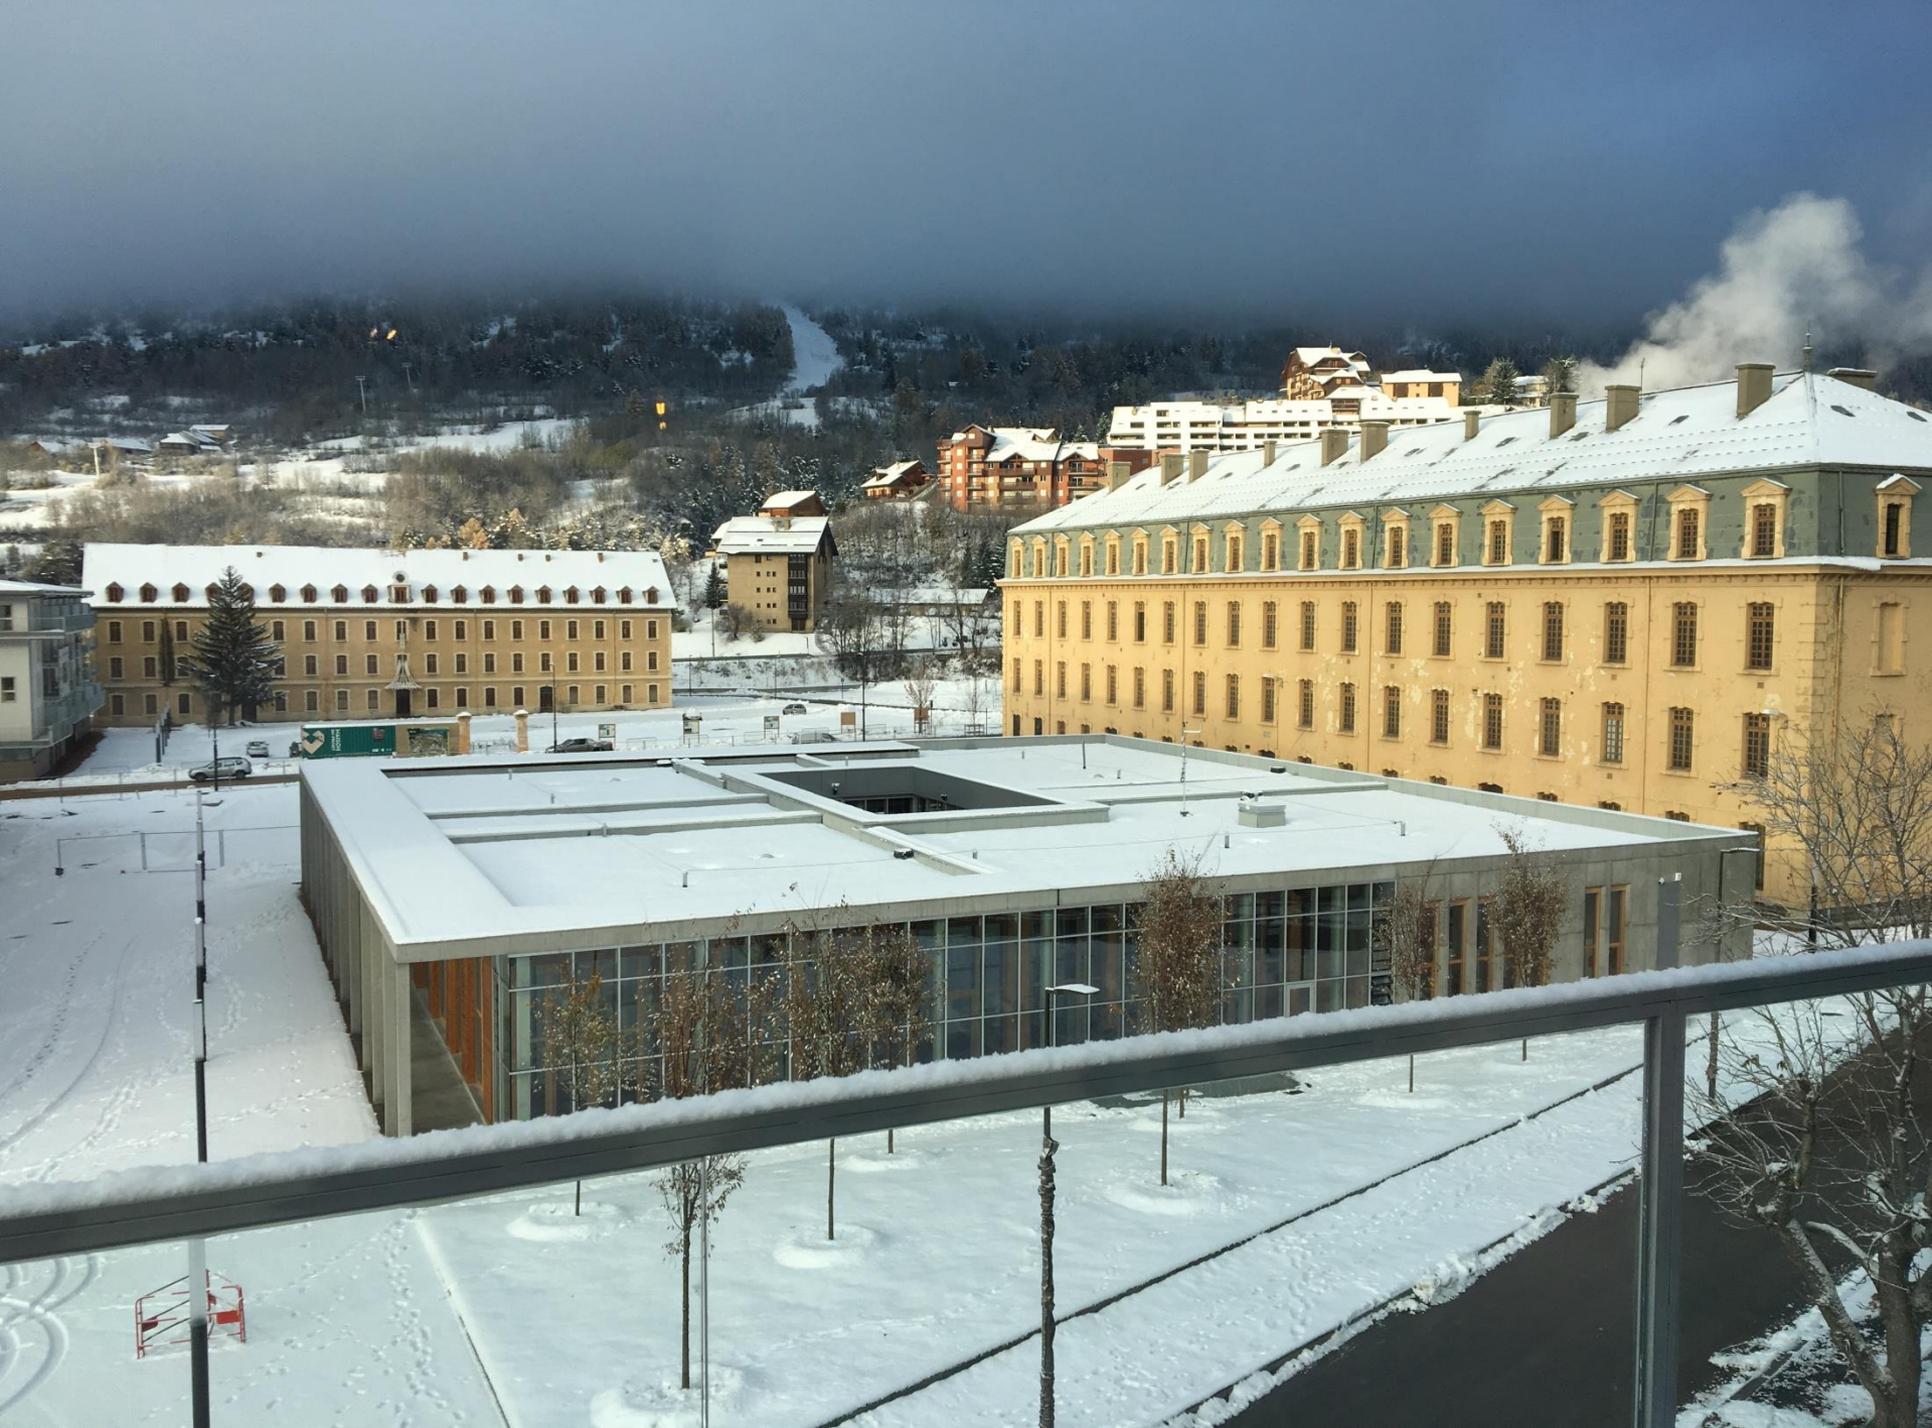
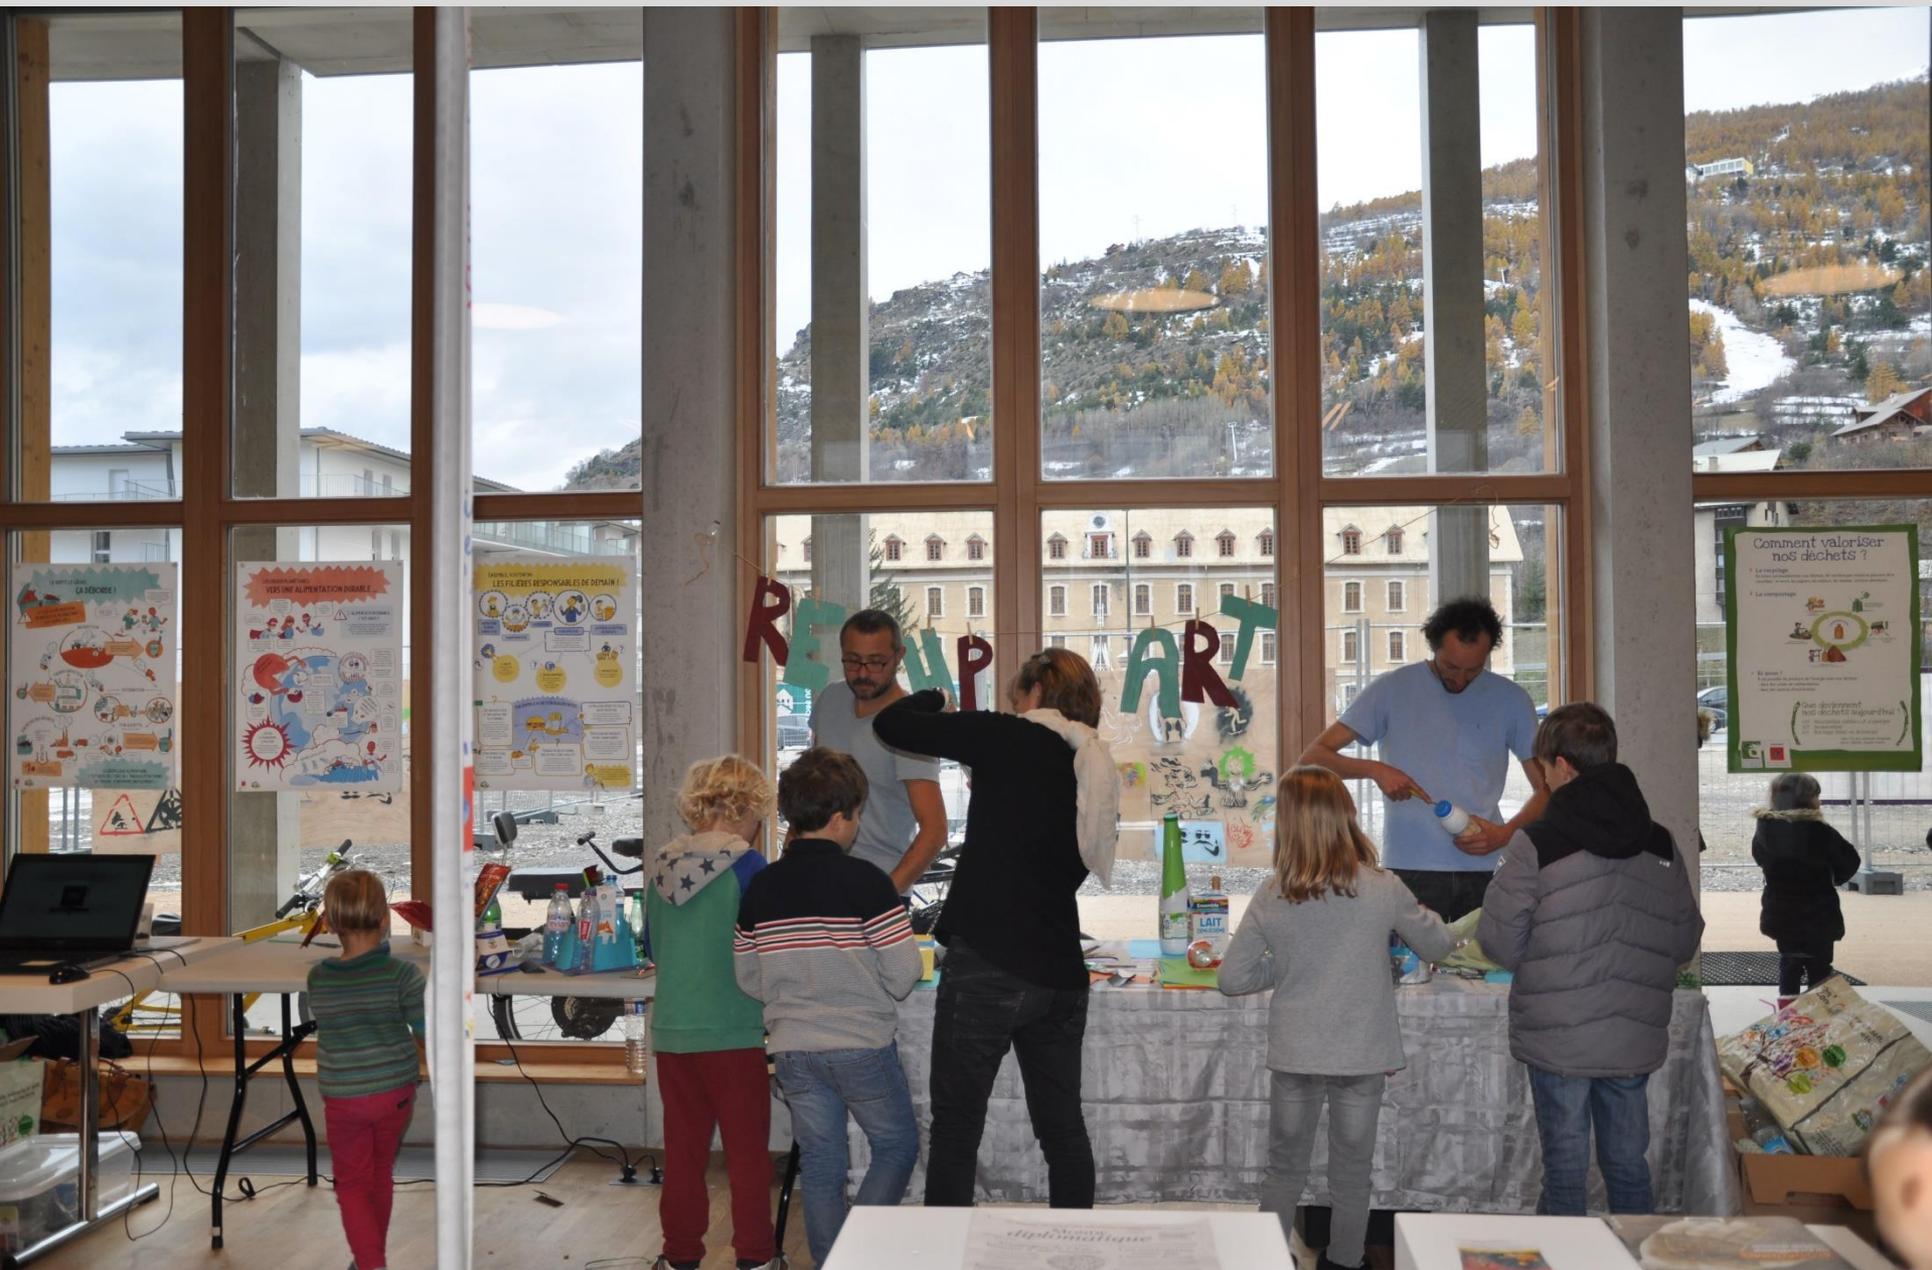
# Points bonus/innovation à valider par la commission

- Ventilation naturelle couplée au désenfumage
