**Commission d'évaluation : Réalisation
du 13/10/2020**

**TRANSFORMATION d'un IMMEUBLE
En AUBERGE DE JEUNESSE**

**12 rue TRINQUET
13 002 MARSEILLE**

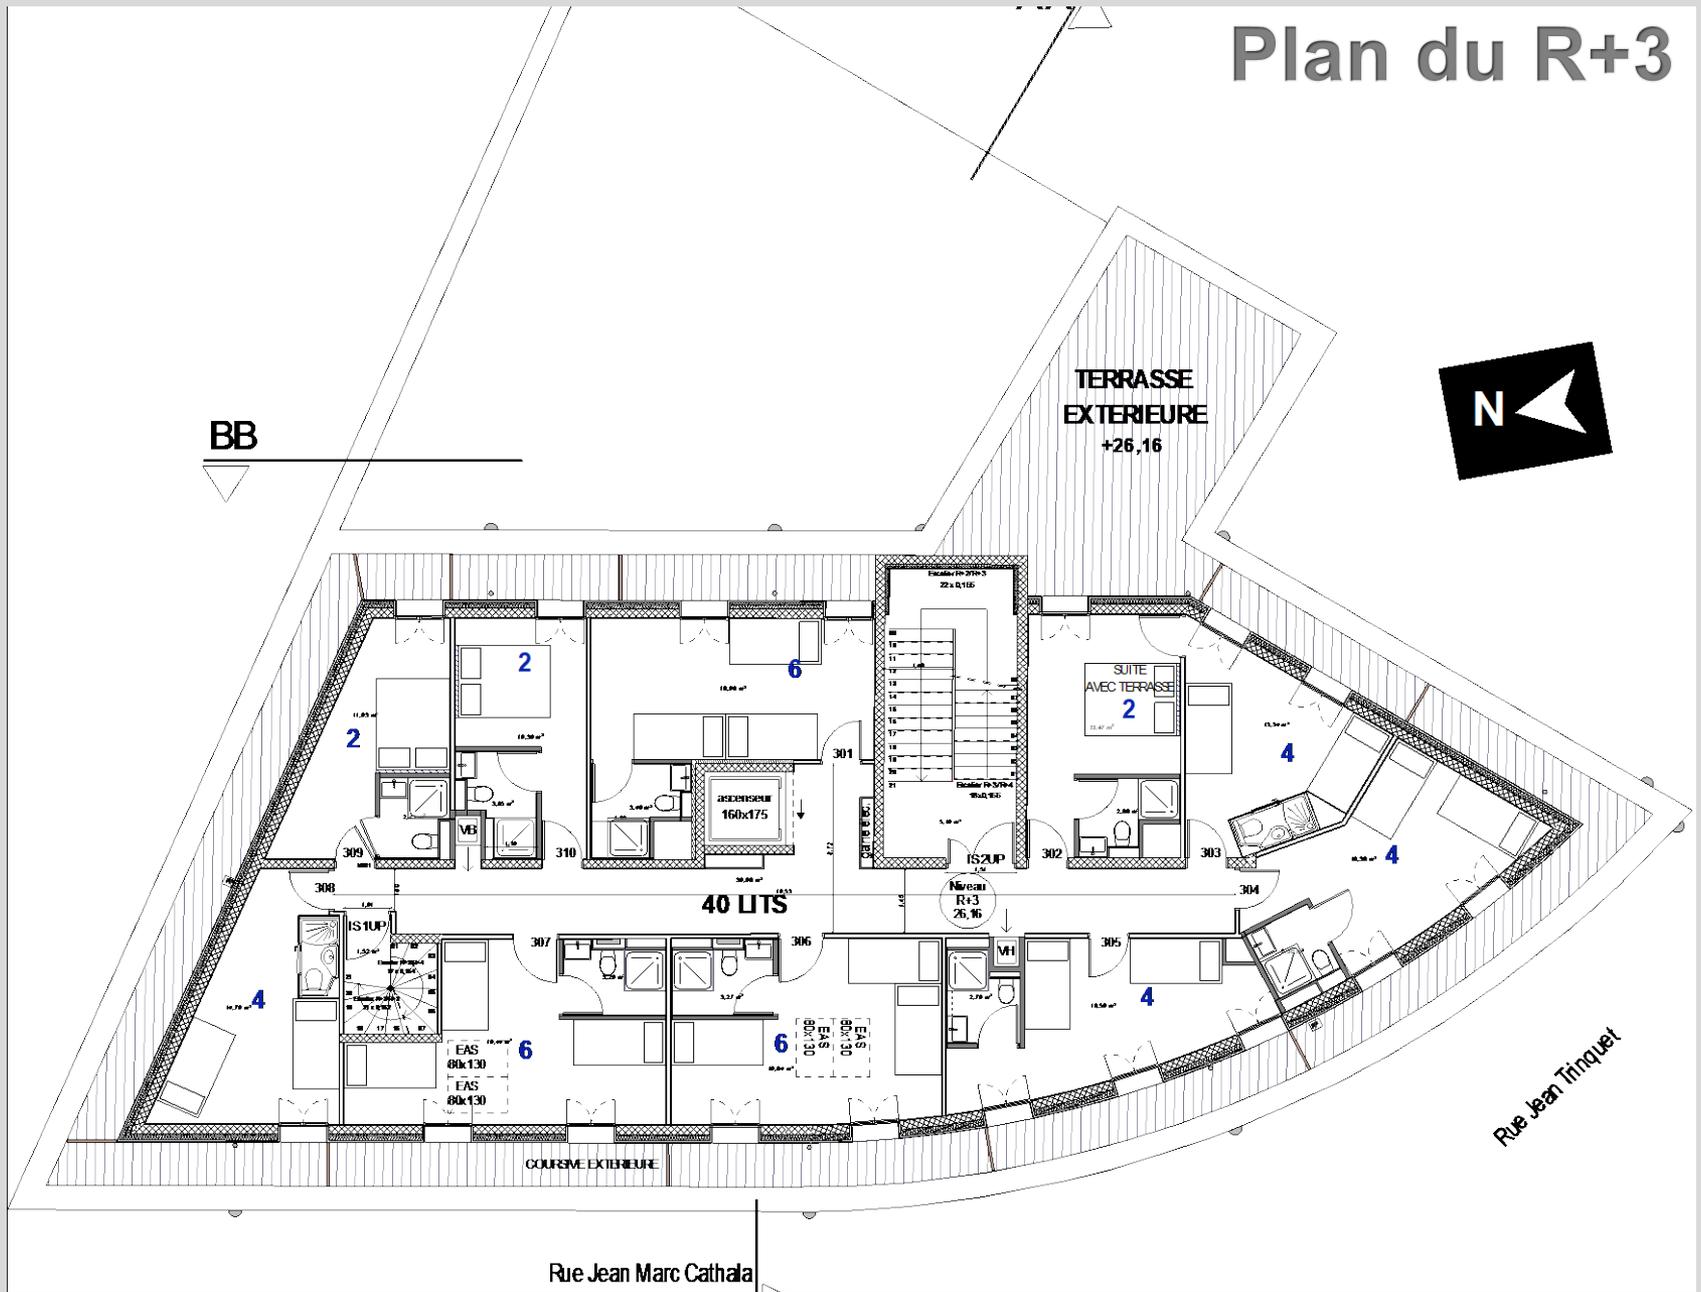
Plan du R+3

TERRASSE
EXTERIEURE
+26,16

40 LITS

SUITE
AVEC TERRASSE
2

COURSE EXTERIEURE

Rue Jean Marc Cathala

Rue Jean Trinquet

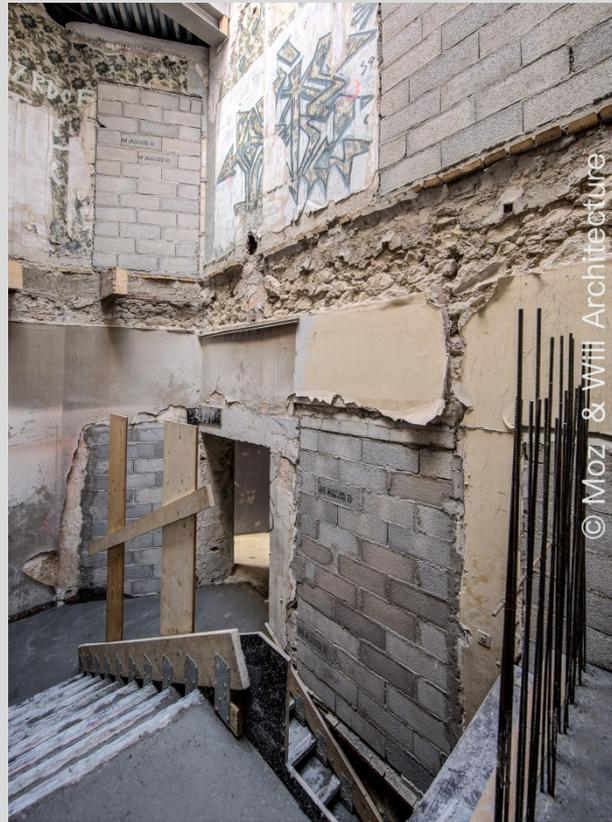
Réhabilitation du plancher bois : conservation d'une partie de l'existant en bon état

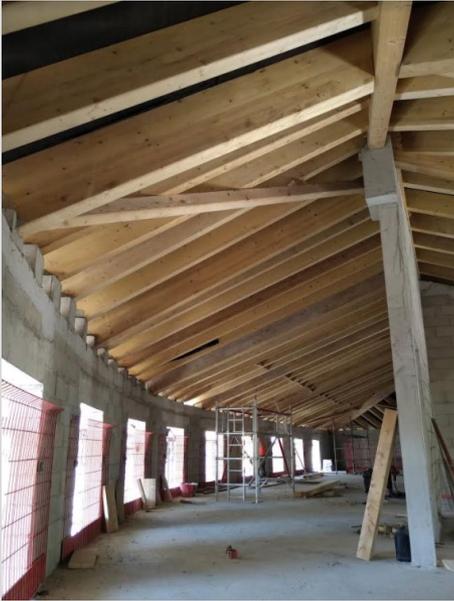
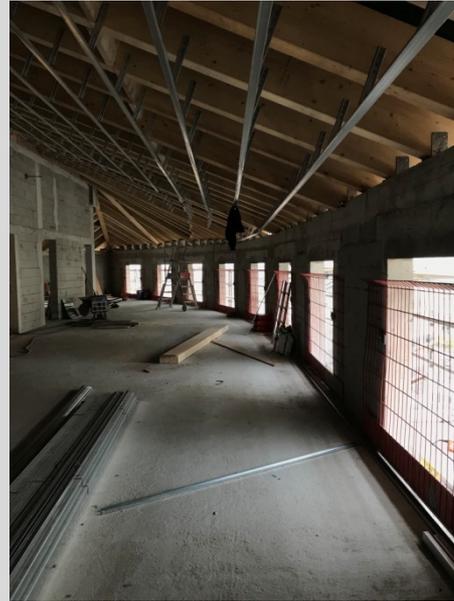
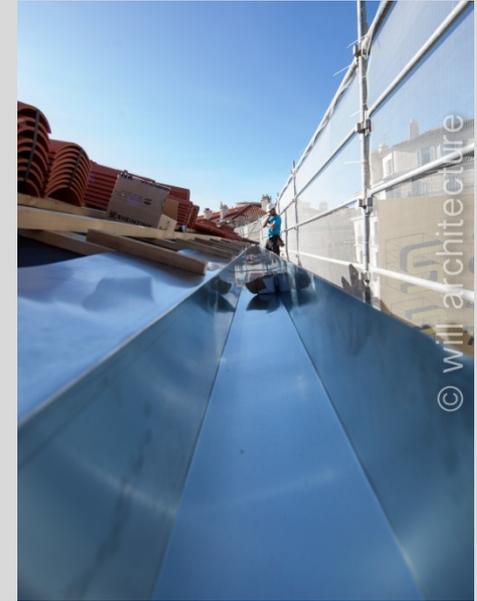
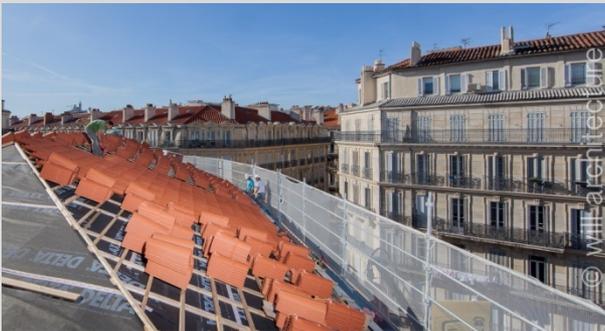
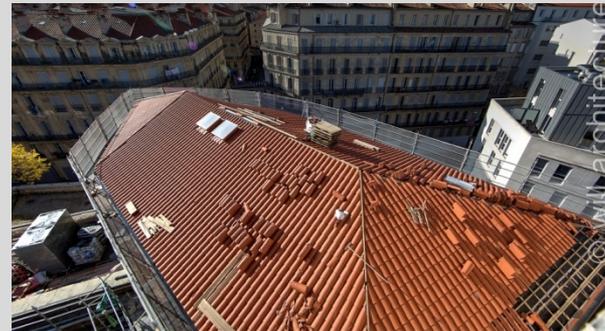
Bois de l'ancienne charpente donné pour réutilisation sur un autre chantier

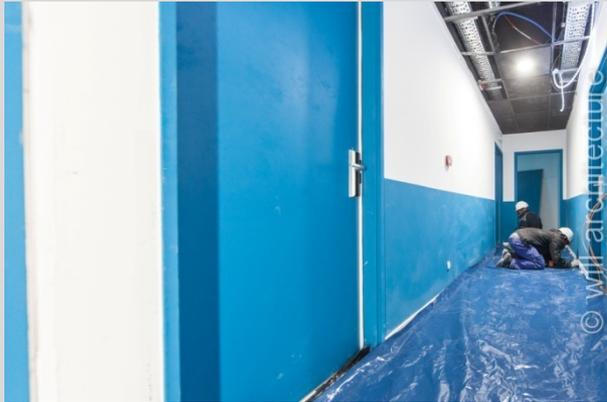
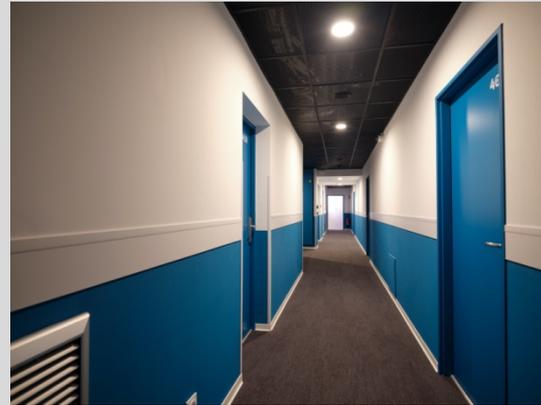
**peintures éco labélisés
NF ENVIRONNEMENT**

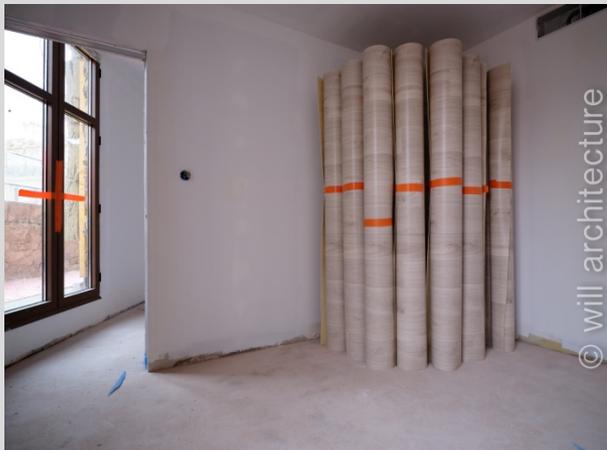
**Sol PVC dans les
chambres
Moquette dans les
couloirs**

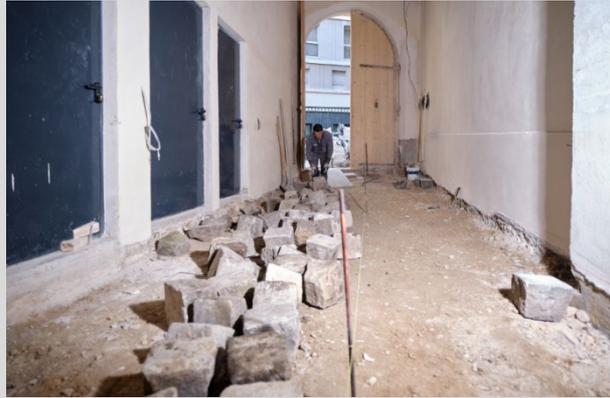
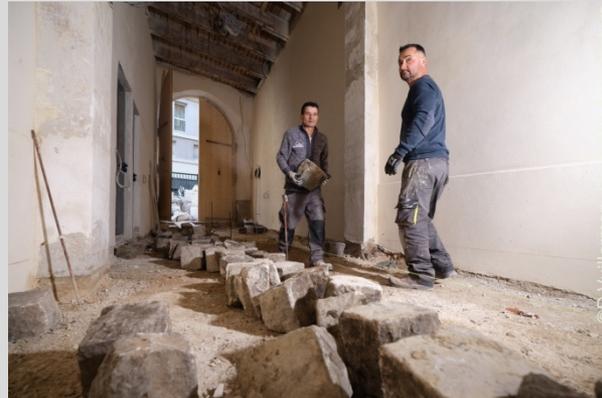
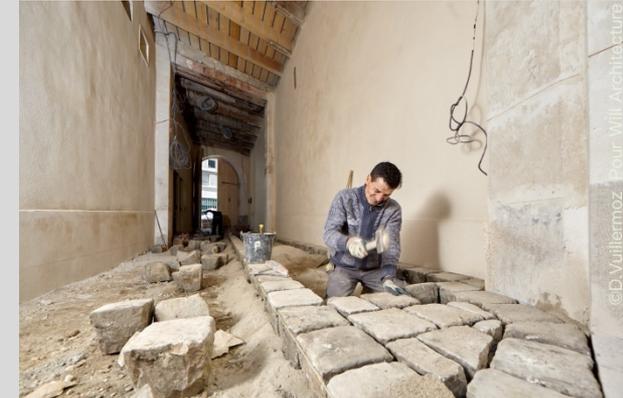
Remplacement du sol béton par 24m² de pavés existants de la cours intérieure

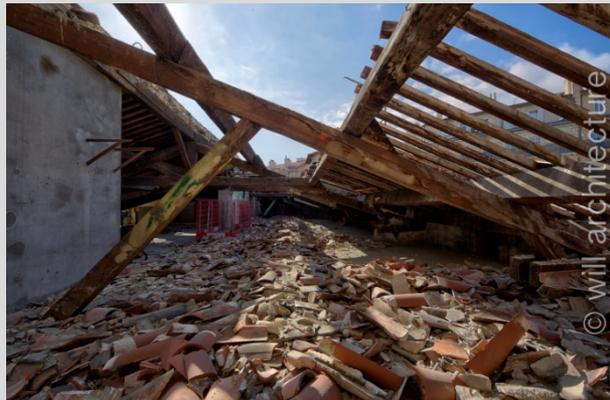
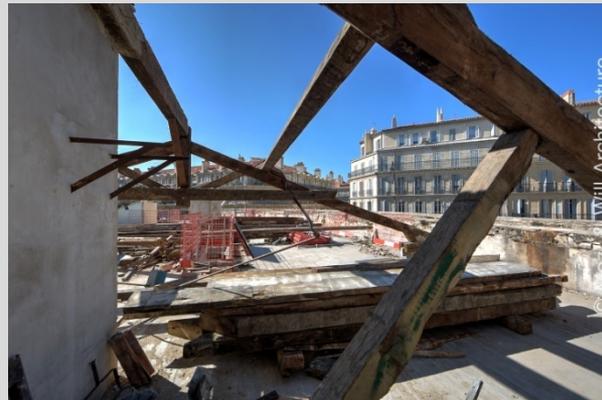
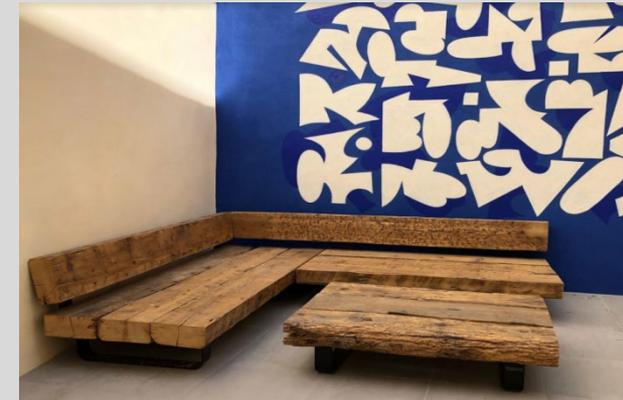
Transformation des poutres de charpente en mobilier extérieur

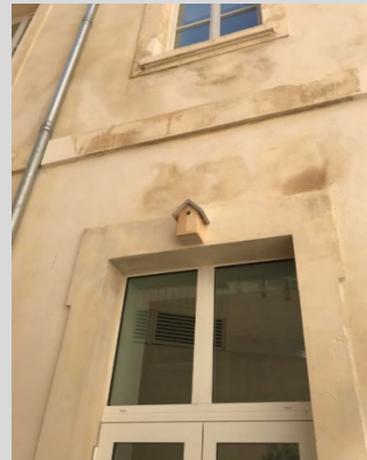
Mise en place d'un nichoir

Pierre des Estailades
carrière de Provence

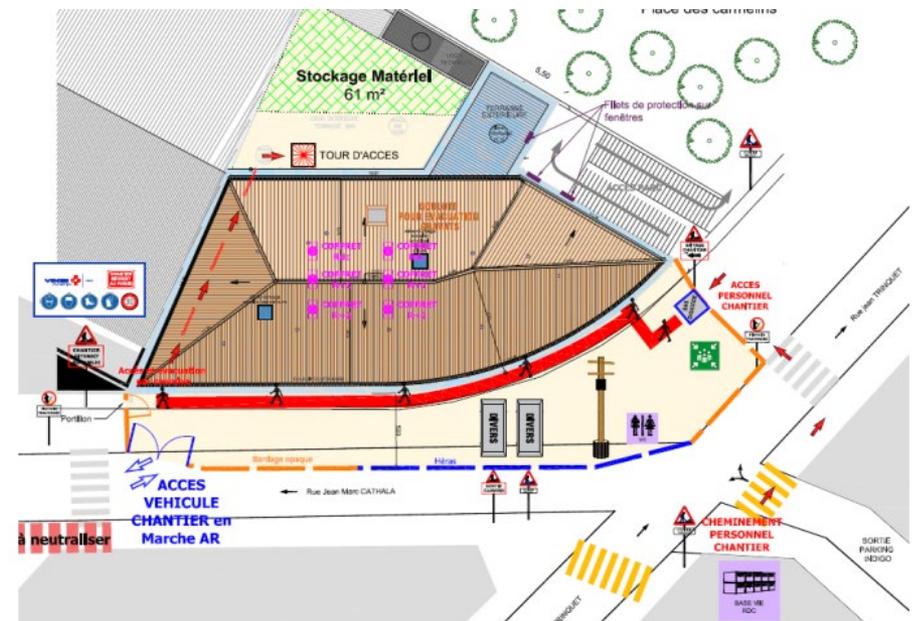
Plan d'installation chantier concerté

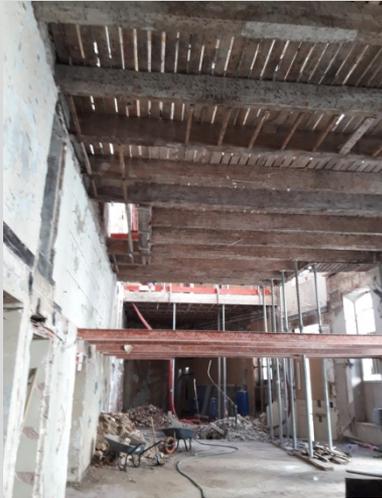
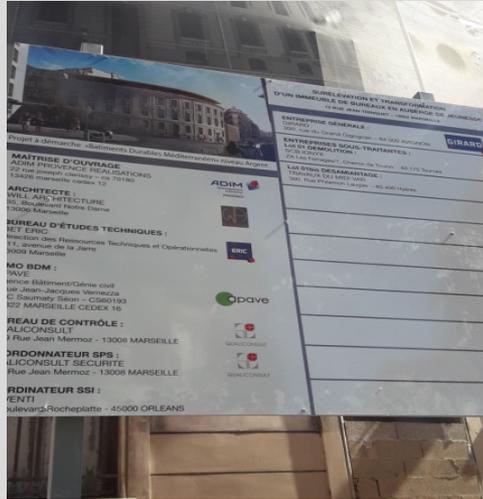
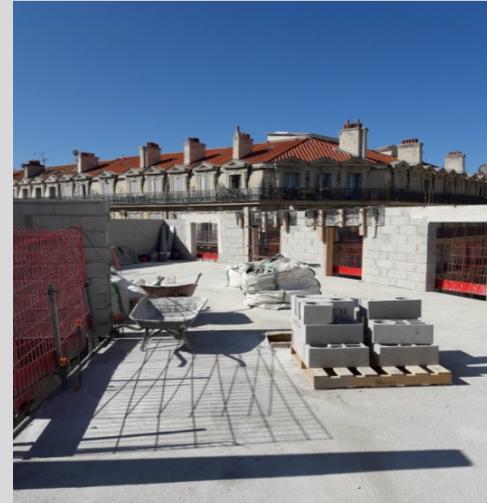
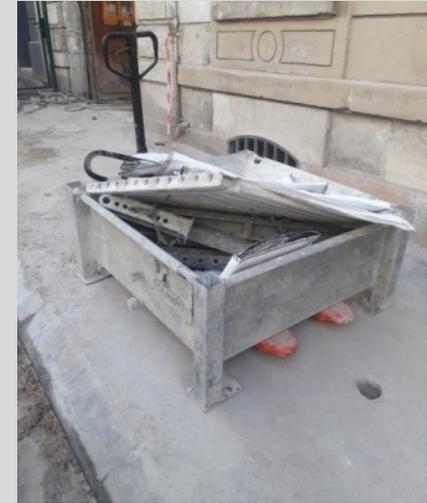
Maitrise des impacts environnementaux du chantier

- Propreté maîtrisée
- Equipes de chantier impliquées
- Panneau chantier signalant la démarche BDM
- SECATRI : nettoyage de laitance de béton

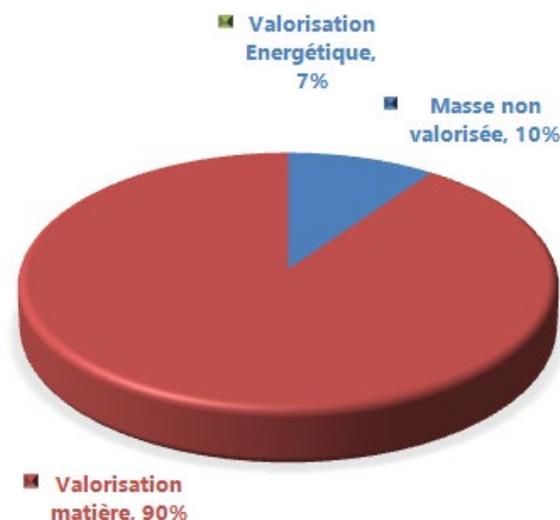
- **Suivi pendant 19 mois**
- **TOTAL : 895 T dont 4 T déchets dangereux**
- **807 T en valorisation matière**

BILAN CHANTIER	
<i>tonnes</i>	
MASSE TOTALE	894,40
dont Terres Excavées	0,00
BILAN HORS TERRES EXCAVÉES	
<i>tonnes</i>	
Masse non valorisée	87,32
Valorisation matière	807,16
Valorisation Energétique	0,00
Valorisation totale	807,16
Masse Totale hors terres excavées	894,40
Taux de valorisation global (*)	90,25%
Taux de valorisation matière (*)	90,25%
% de déchets valorisés matière / déchets valorisables (*)	100,00%

→ **T/m² SHAB** → **90 % de valorisation**

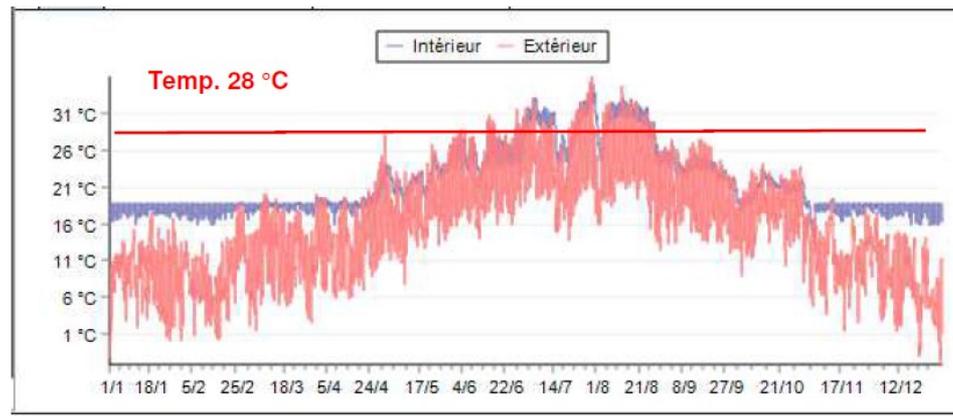
Chambre 403-R4-Sud (4)

- Les modifications apportées depuis la phase PRO ont permis d'améliorer les résultats en terme de nombre d'heure d'inconfort qui a globalement diminué.
- En comparant le cas n°1 (projet initial) de la STD indice H (phase PRO) avec la nouvelle STD indice J (phase EXE), le nombre d'heure d'inconfort moyen a diminué de 578h/an à 390h/an.

- L'objectif de 180h/an d'inconfort n'est donc toujours pas atteint (densité d'occupation trop importante). Il est donc toujours nécessaire d'avoir recours au rafraîchissement.
- Ce besoin en froid est compensé par l'amélioration de l'étanchéité des gaines de ventilation qui permet de réaliser une économie sur la consommation de chauffage.

La nouvelle STD (indice J) intègre les modifications apportées au projet de construction en phase EXE :

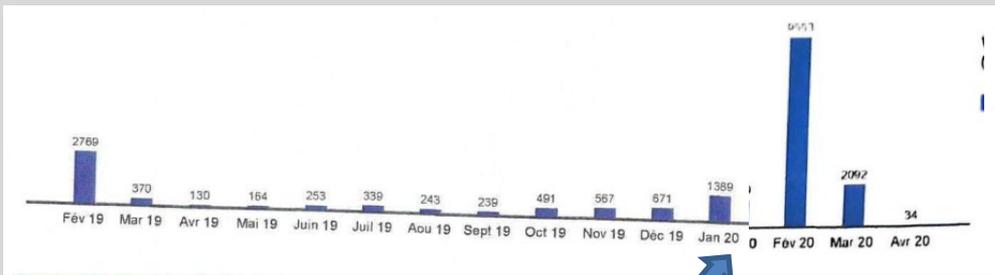
électricité

Essai de mise en service du bâtiment
Et bascule sur le courant définitif

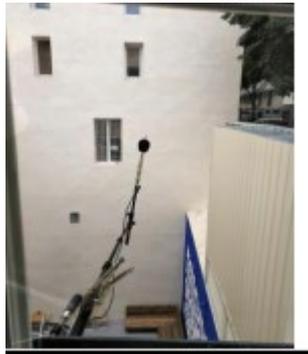
• mesures acoustiques avant / après

- Mesure du bruit ambiant (établissement en fonctionnement).
- Mesure du bruit résiduel (établissement arrêté).
- Evaluation de l'émergence (bruit ambiant – bruit résiduel).

**BRUITS DE VOISINAGE EN REFERENCE AU DECRET DU 31
AOUT 2006**

Groupe clim dans le patio

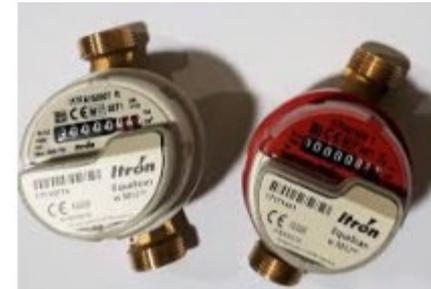
EAU :

- Compteurs généraux :
 - 1 compteur pour l'alimentation en eau
 - 1 compteur ECS
 - 1 compteur Gaz pour les chaudières

→ GTB

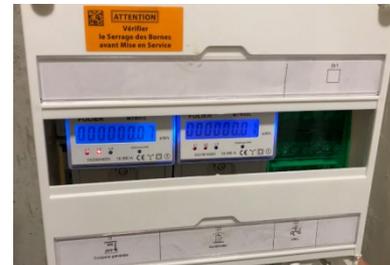
ELECTRICITE :

- Compteur général pour le bâtiment
- Sous compteurs par étage et par groupe de chambres
 - Eclairage intérieur
 - prises de courant
 - Chauffage /rafraichissement
 - Bar
 - Ventilation (les 2 CTA)

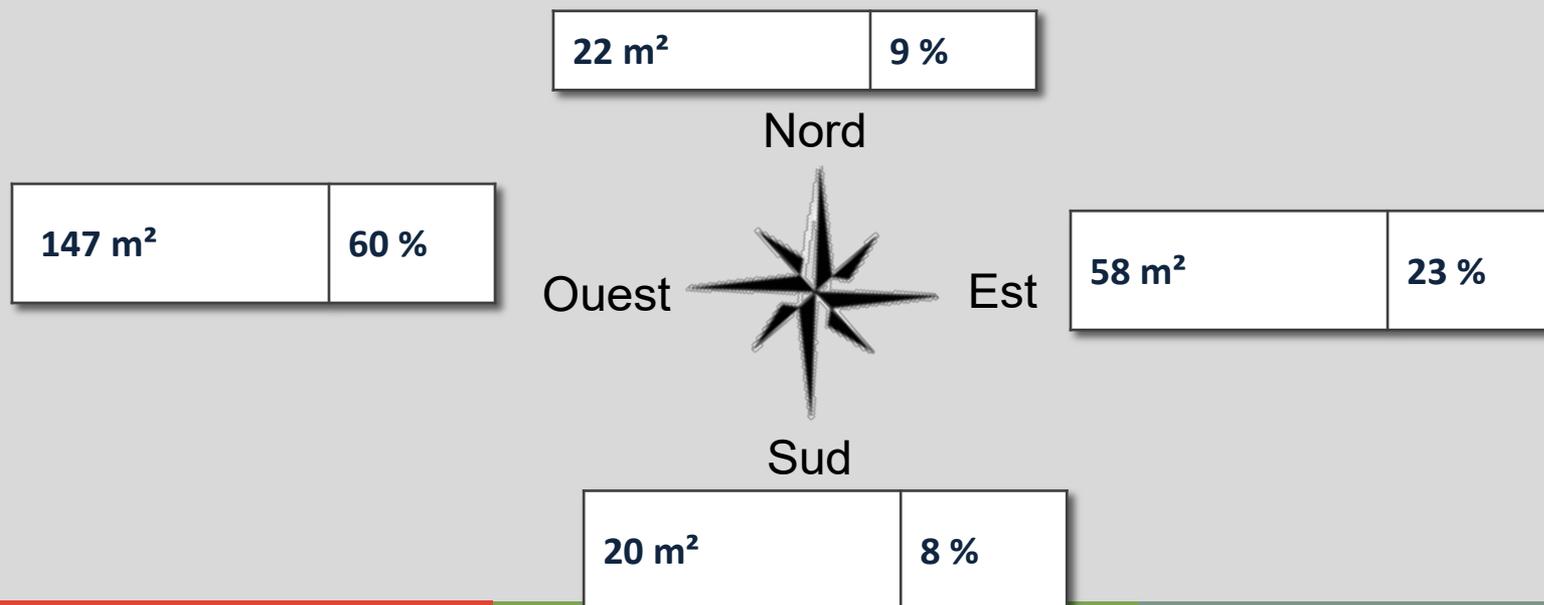
Confort et Santé : baies

Menuiseries	Composition
Réhabilitation Bois	<ul style="list-style-type: none"> -Ouvrant à la française avec entrebâilleur amovible - Vitrage avec contrôle solaire $Sw = 0,35$ -Volet persienné en bois
Extension Aluminium	<ul style="list-style-type: none"> -Ouvrant à la française avec entrebâilleur amovible -Vitrage avec contrôle solaire $Sw = 0,31$ -Store intérieur occultant

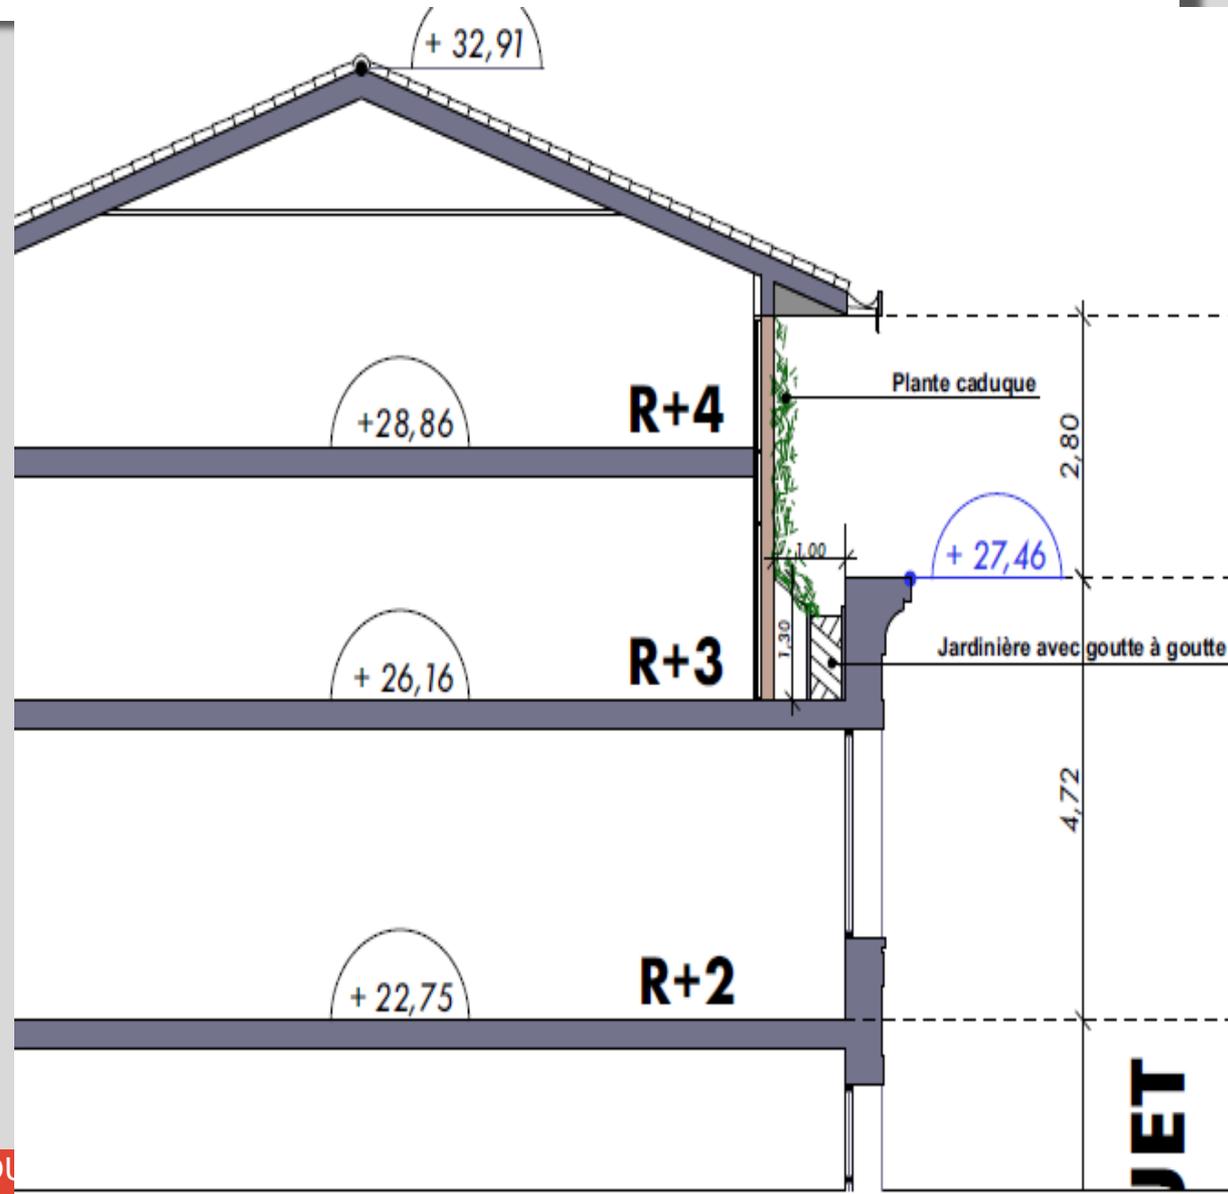
- Coupe de la façade : plantes grimpantes en jardinières

- Insertion plantes grimpantes en façade : jardinières
