CARACTÉRISTIQUES ARCHITECTURALES ET TECHNIQUES

ÉLÉMENTS CLÉS

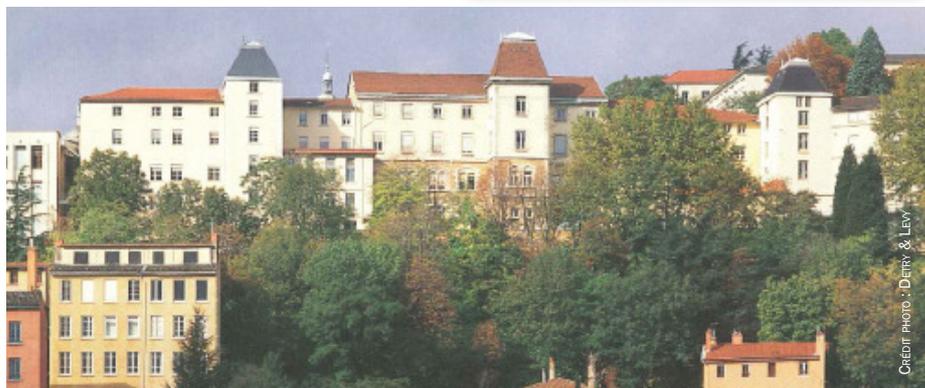
CONSUMMATIONS ÉNERGÉTIQUES

En kWh_{ep}/m²shon/an selon la RT 2005

Cep : 96

Consommation existant 5 usages : 300

Réduction des consommations par 3
